鈴鹿市文化会館大規模改修 基礎調査業務委託

令和2年12月

鈴 鹿 市
パシフィックコンサルタンツ株式会社

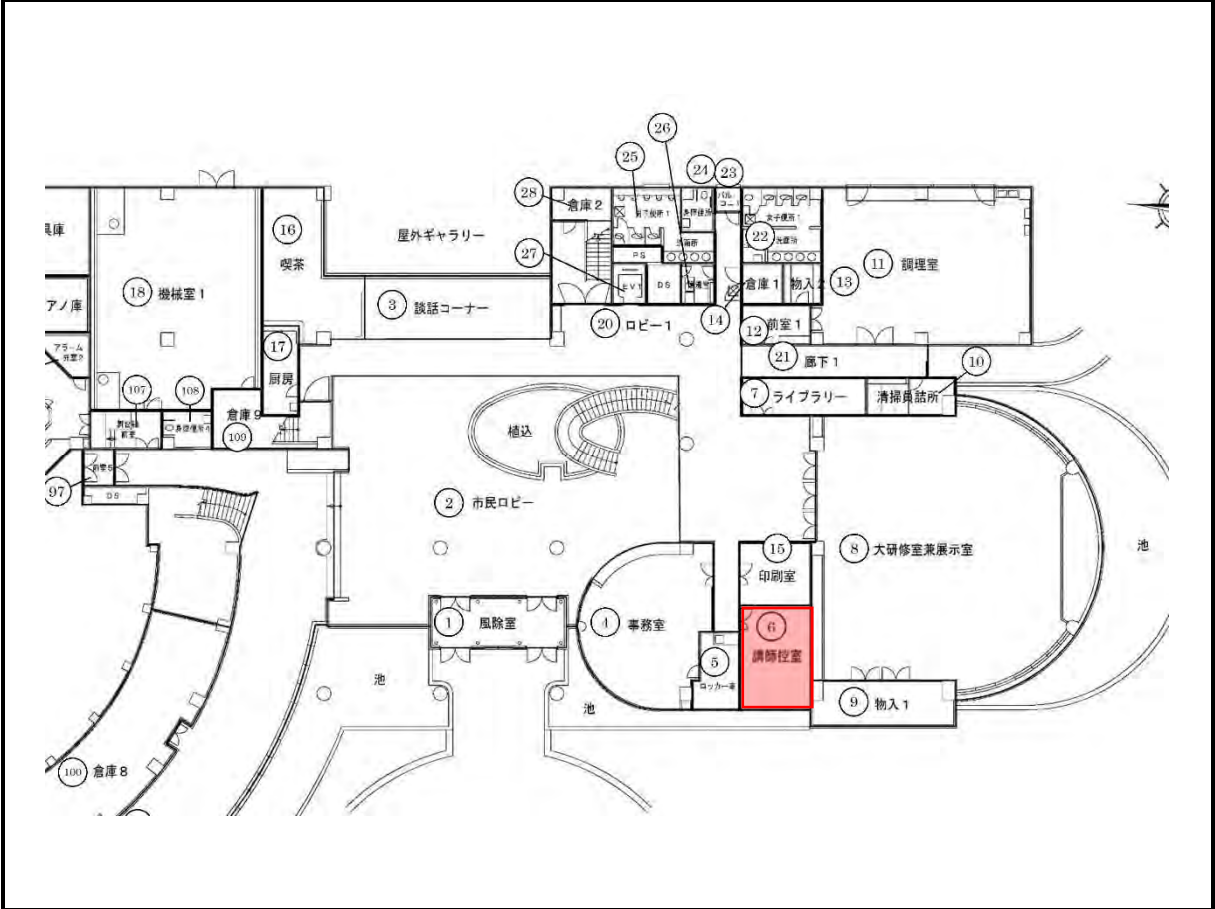
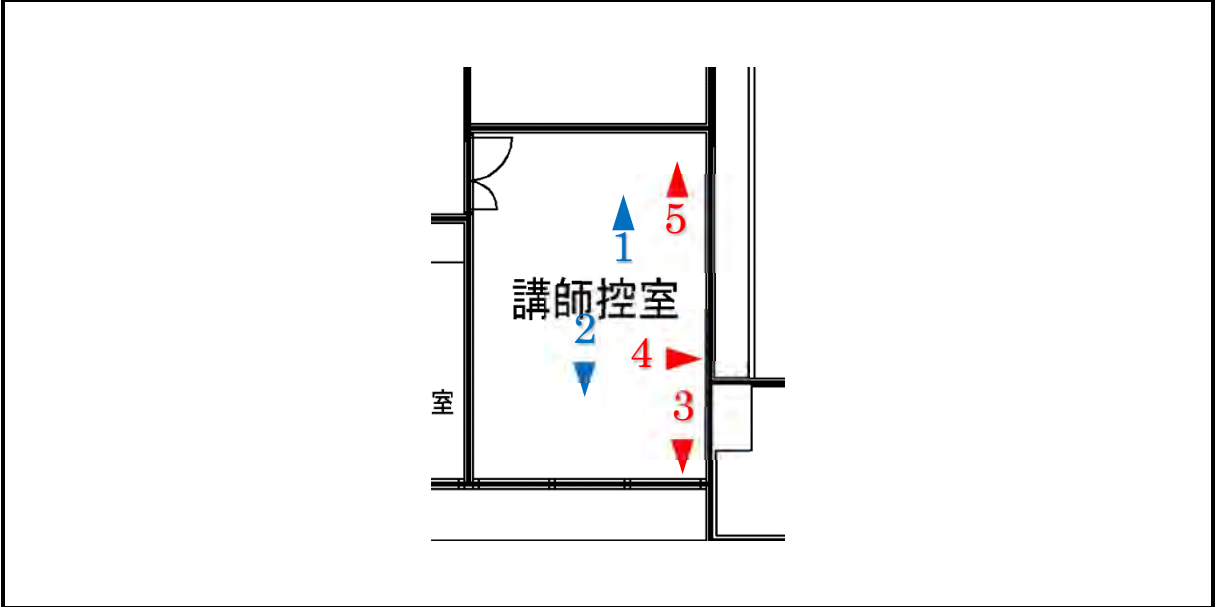
番号	階数	諸室名	面積	天井高さ
6	1F	講師控室→事務室	26.98	2750

<p>建具 ハンドル動作不良 (鈴鹿市文化会館による指摘事項)</p>
4

<p>壁 クロスの汚れ</p>
5

<p>床 カーペットの浮き (全体的) (鈴鹿市文化会館による指摘事項)</p>

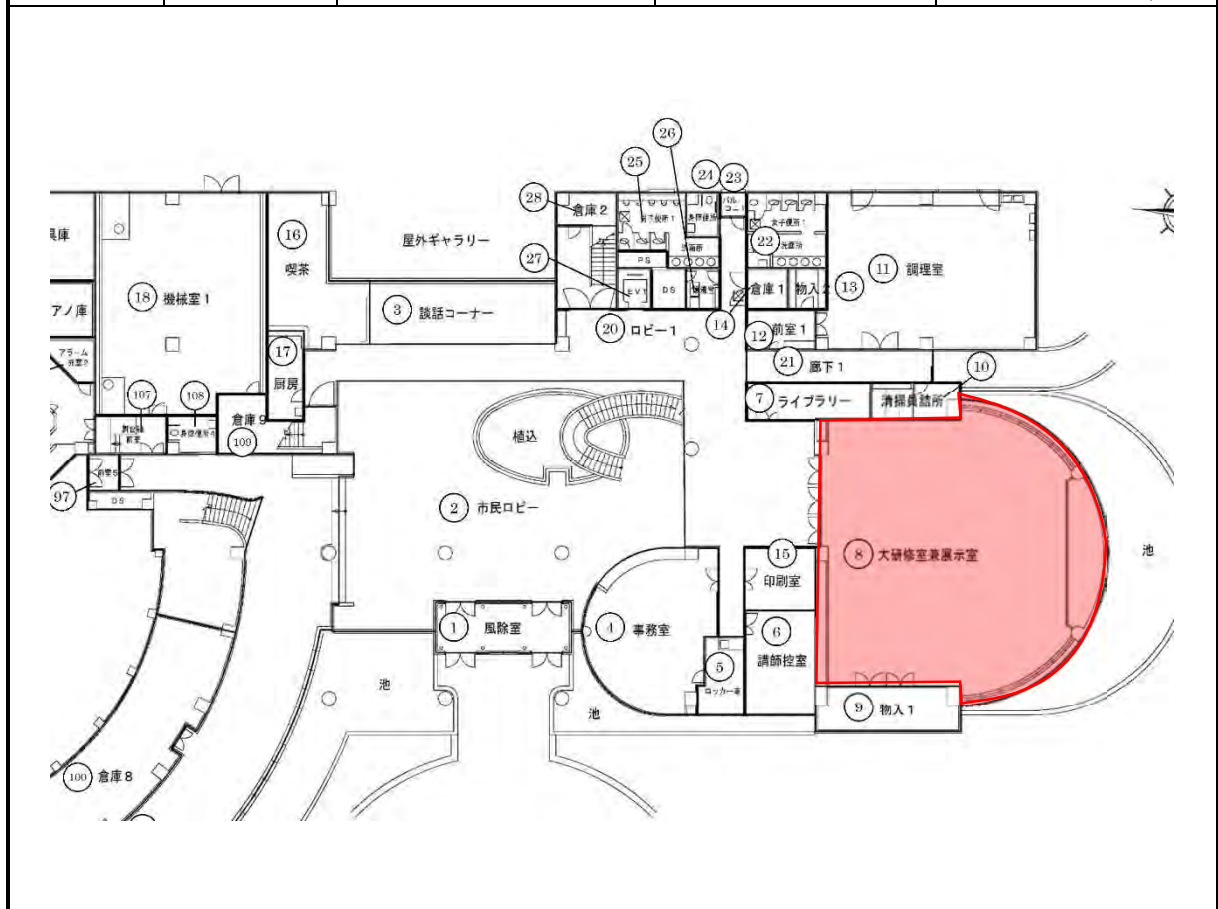
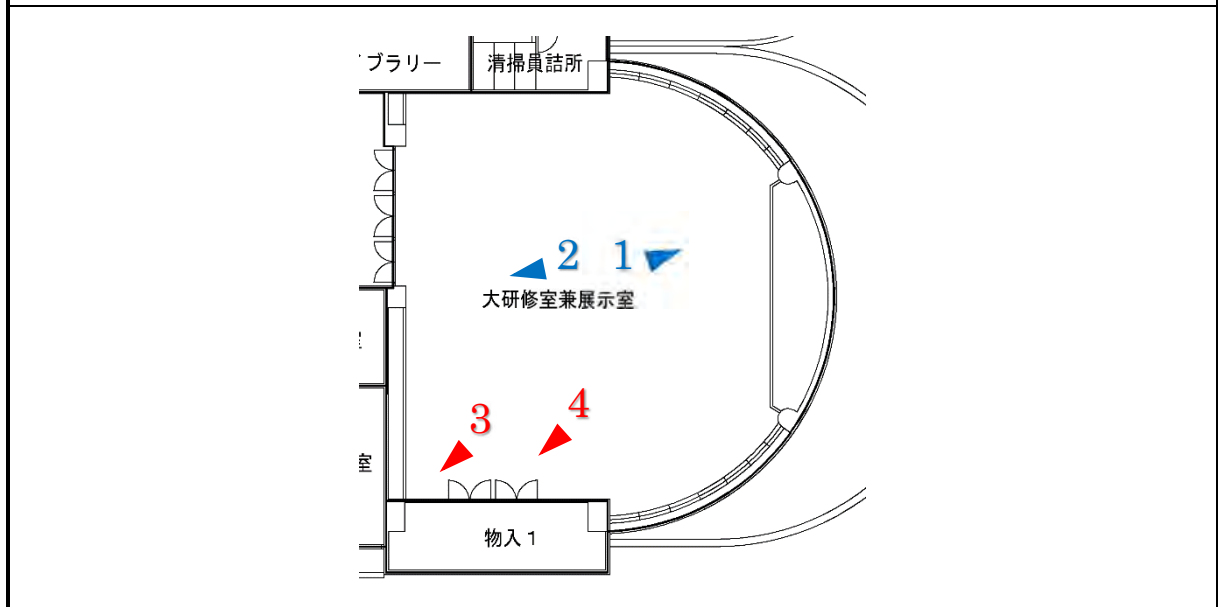
番号	階数	諸室名	面積	天井高さ
8	1F	大研修室兼展示室	263.96	3,170

床 ひび割れ
4

天井 可動間仕切りのレール 塗装剥がれ（全体的） 間仕切り壁移動時、動作不良（全体的） （鈴鹿市文化会館による指摘事項）
5

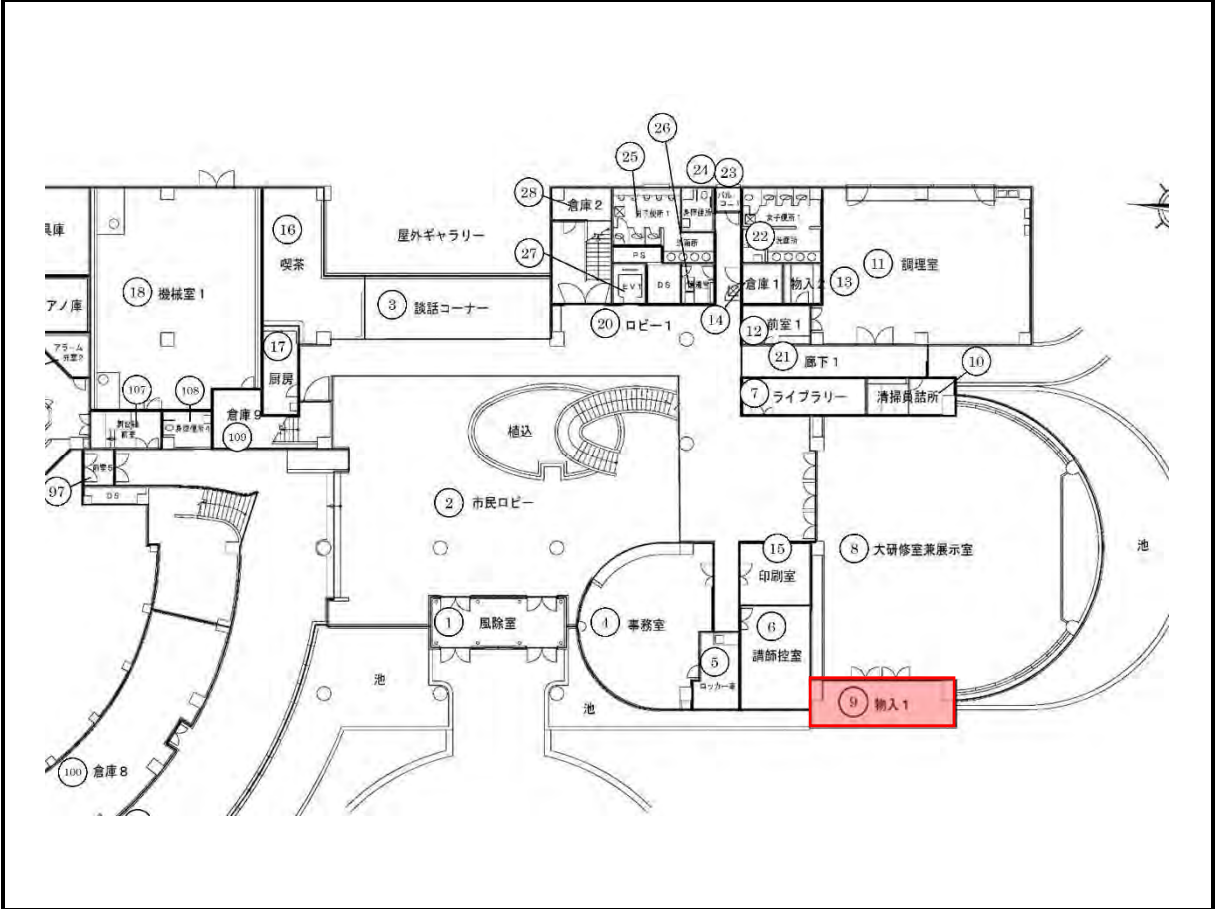
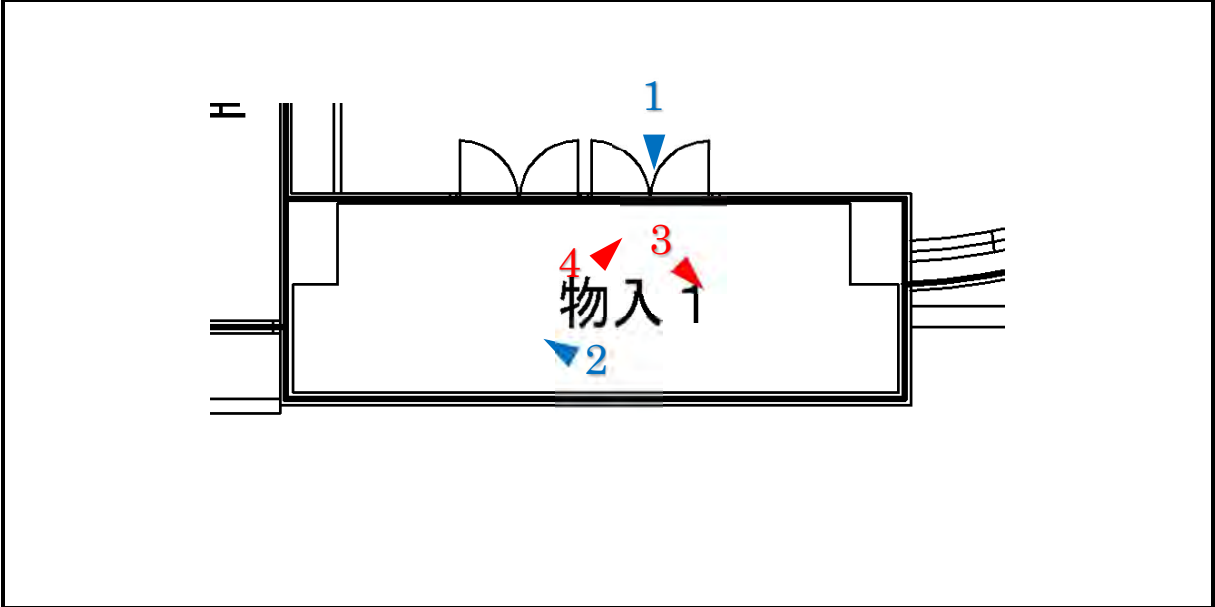
番号	階数	諸室名	面積	天井高さ
9	1F	物入 1	24.24	3,400

<p>天井 可動間仕切りのレール 塗装剥がれ（全体的） 間仕切り壁移動時、動作不良（全体的）</p> <p>間仕切り壁 破損（一部）</p> <p>（鈴鹿市文化会館による指摘事項）</p>
4

<p>床 亀甲状のひび割れ （全体的）</p>
5

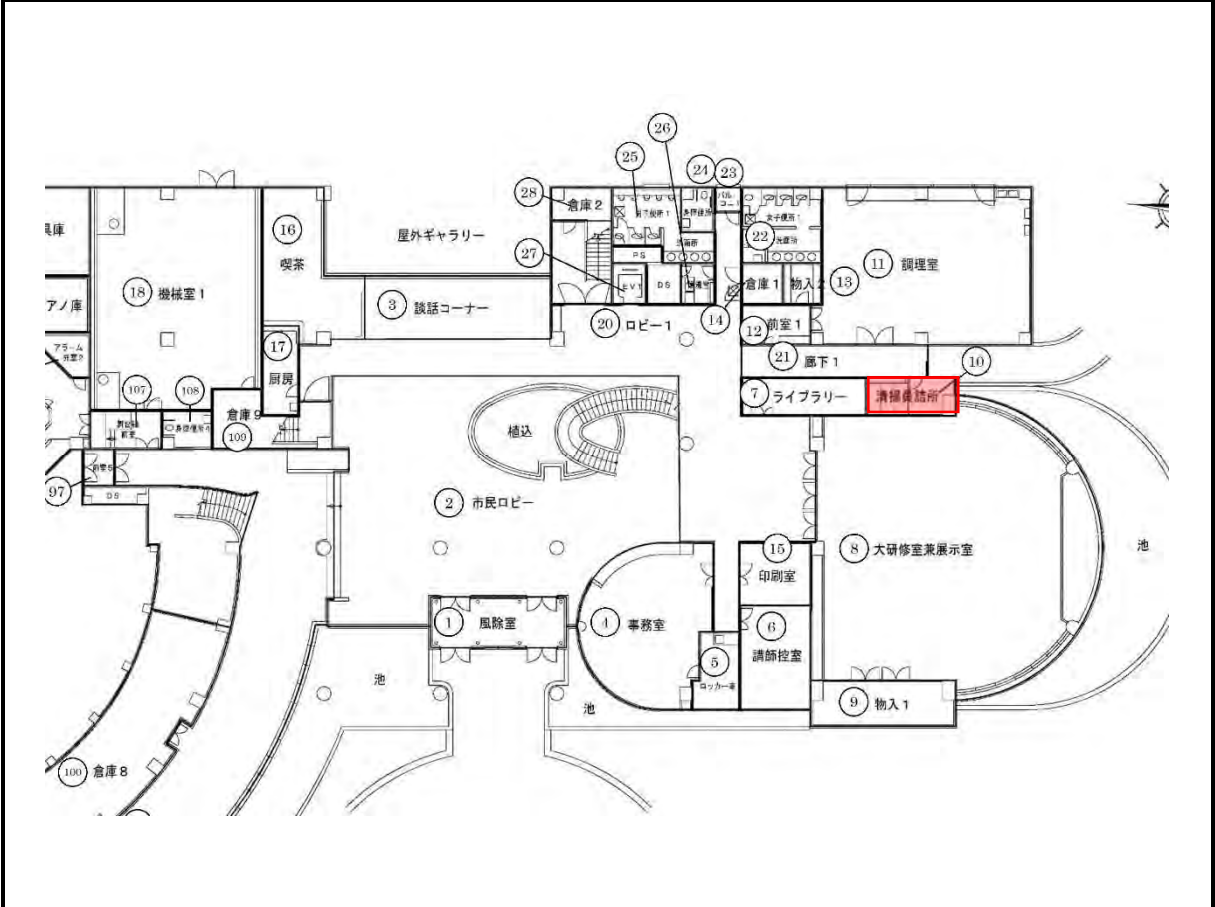
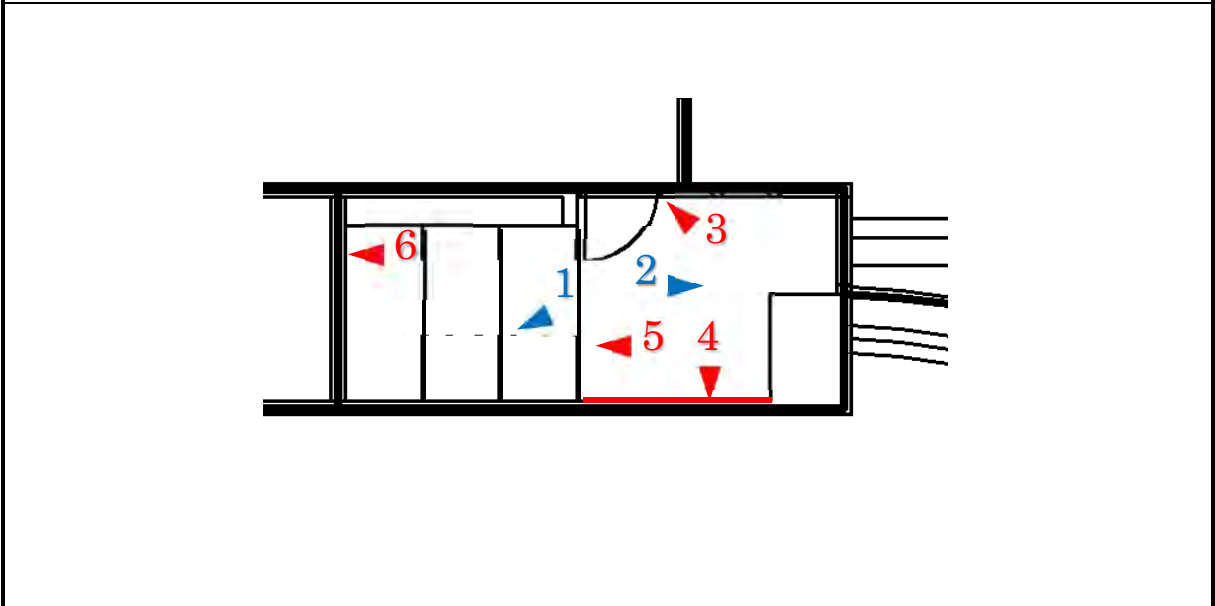
番号	階数	諸室名	面積	天井高さ
10	1F	清掃員詰所	12.30	2,500

壁 ひび割れ
4

壁 亀甲状のひび割れ (赤線部分)
5

床 ひび割れ

<p>ルームエアコン 配管カバー 接続不良</p> <p>(ヒヤリングによる指摘事項)</p>

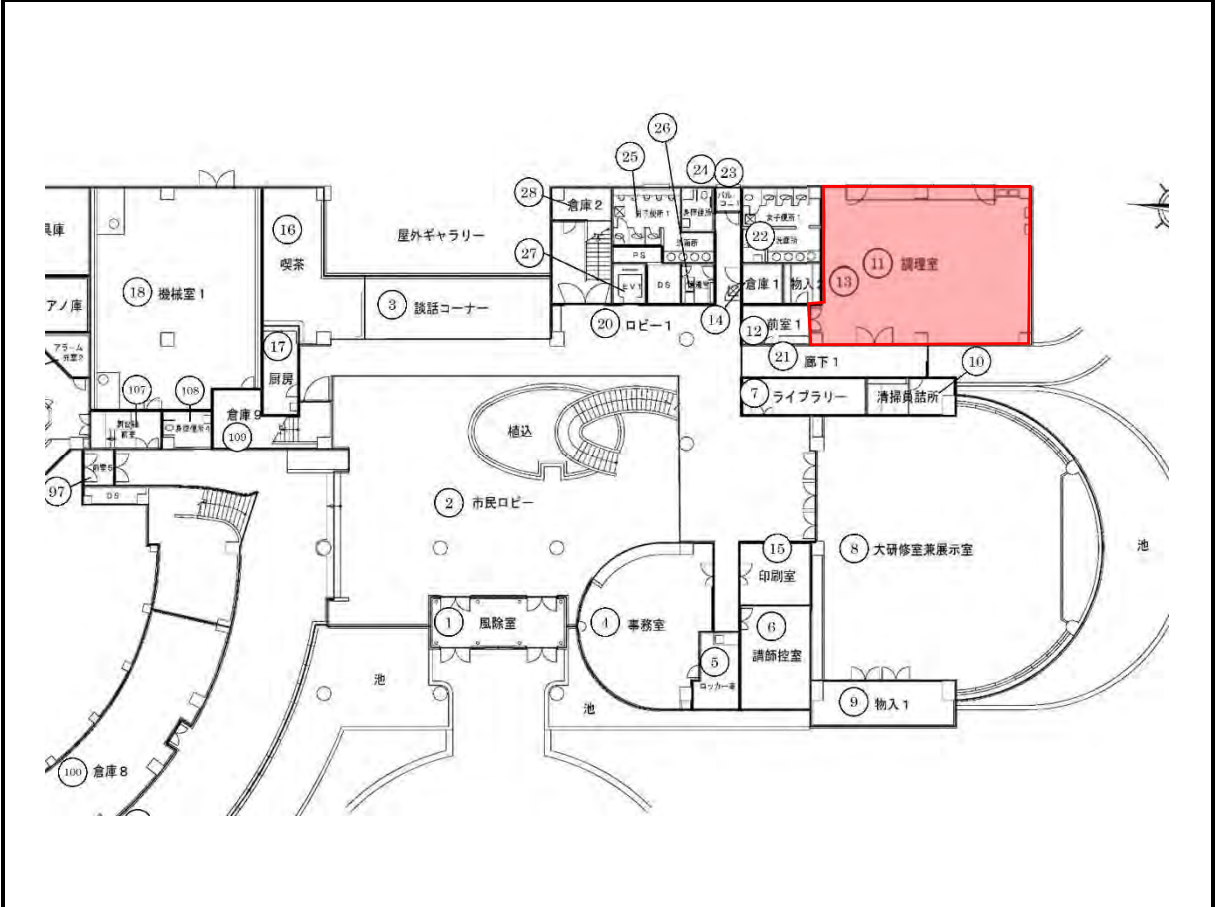
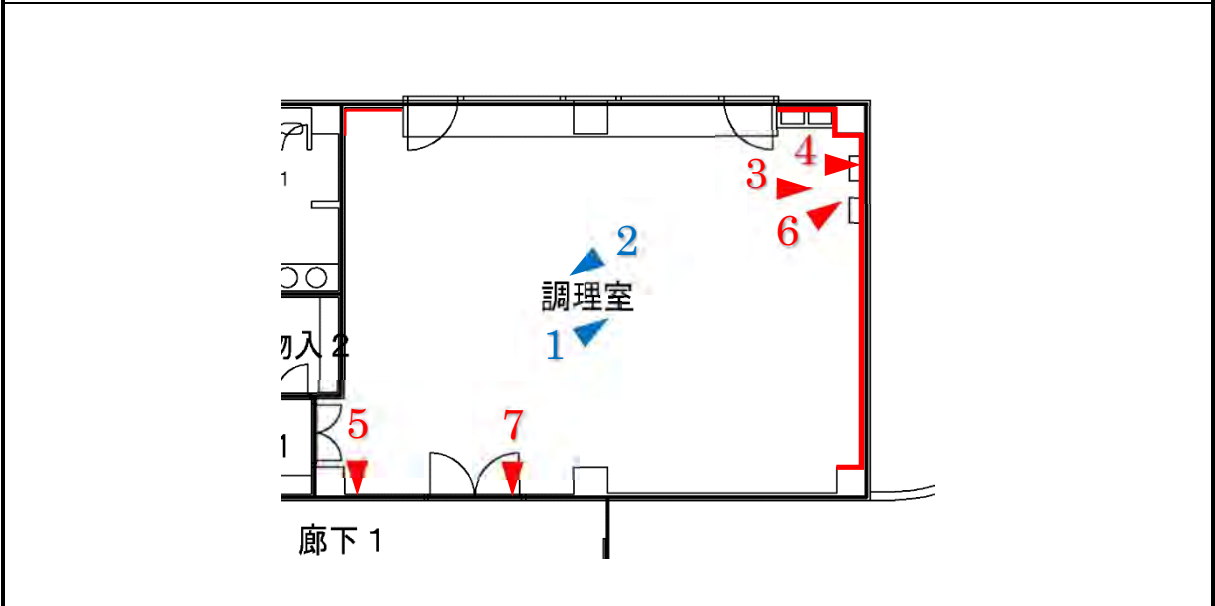
番号	階数	諸室名	面積	天井高さ
11	1F	調理室	120.32	3,200

番号	写真	概要
1	 	<p>全景</p>
2	 	<p>全景</p>
3	 	<p>給湯器 現況 (ヒヤリングによる指摘事項)</p>
4	 	<p>配管取り付け金具 腐食</p>
5	 	<p>電話 故障中 (ヒヤリングによる指摘事項)</p>

壁 亀甲状のひび割れ (赤線部分)
7

壁 ひび割れ (他 1 ヶ所)
8		
9		
10

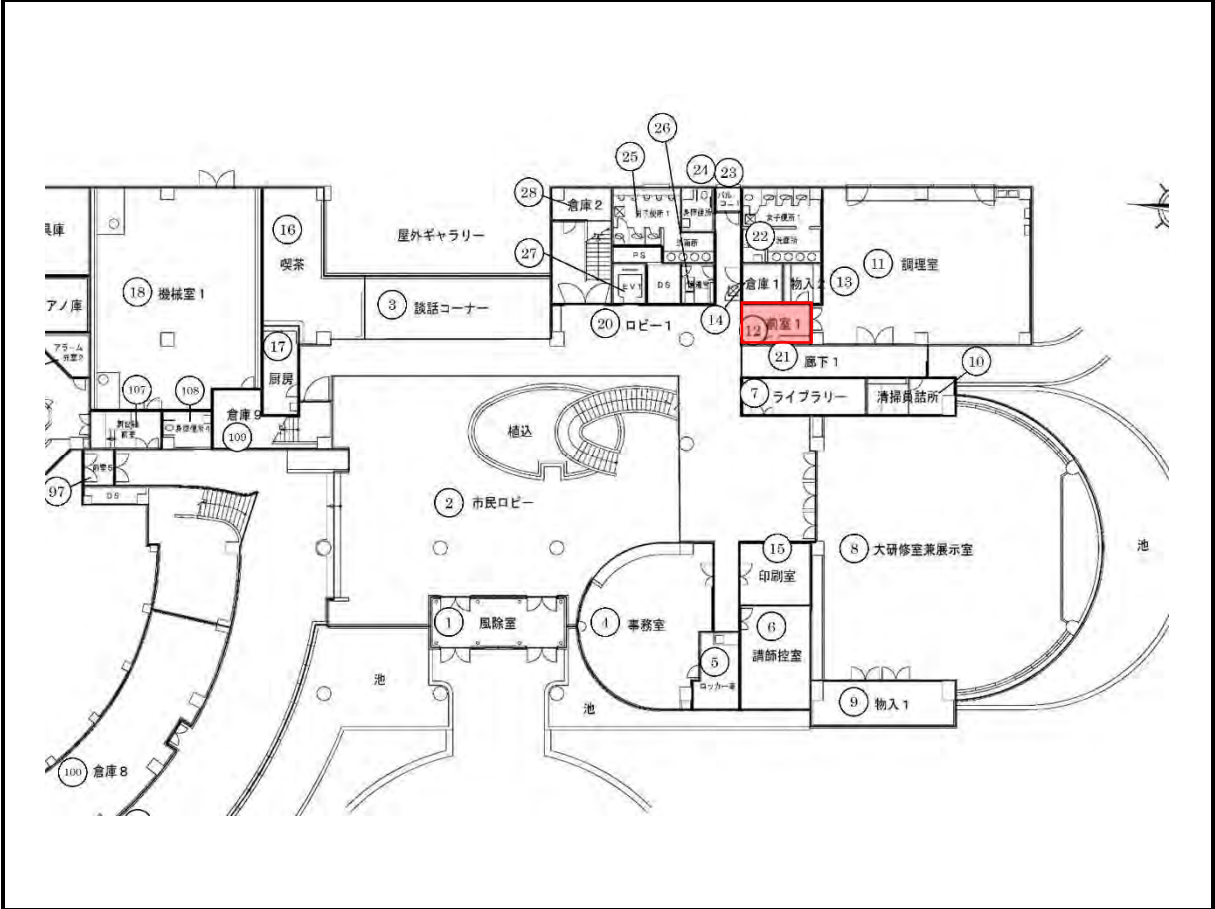
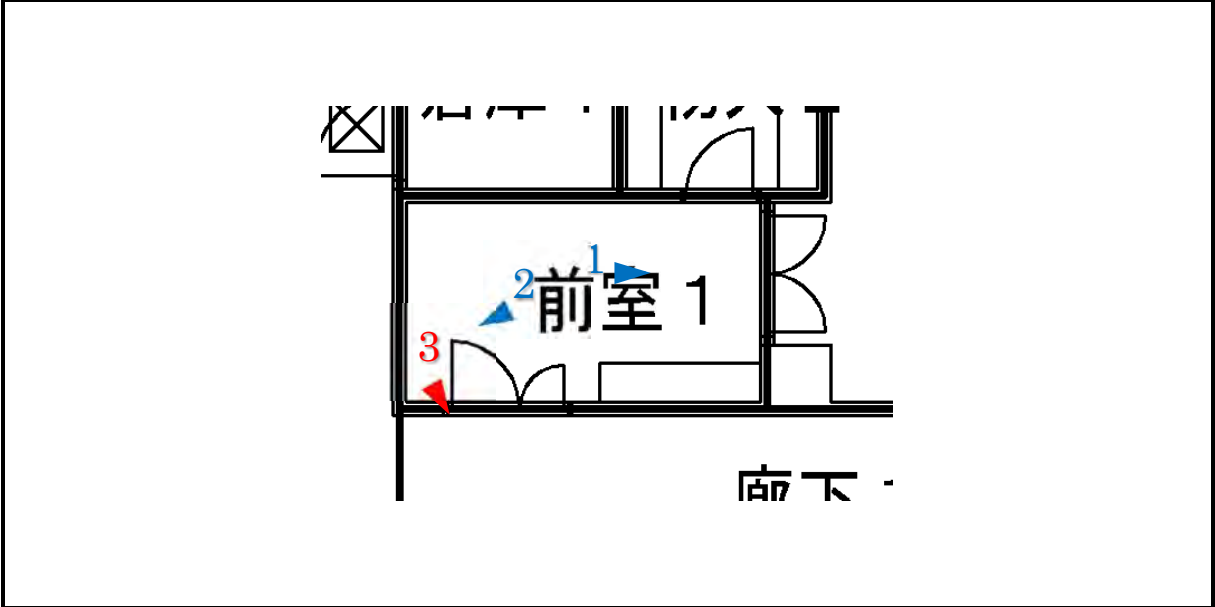
番号	階数	諸室名	面積	天井高さ
12	1F	前室 1	10.12	3,200

壁 ひび割れ
4		
5

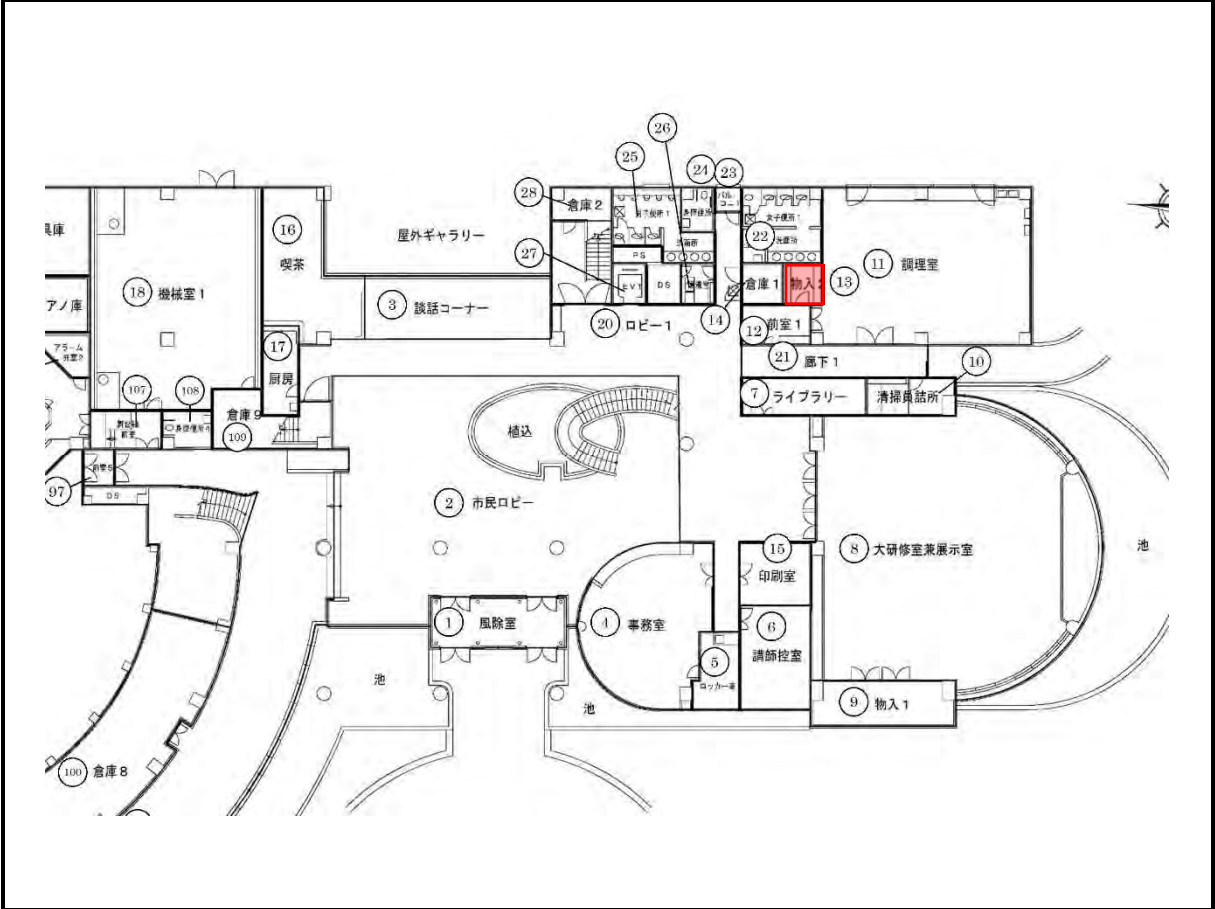
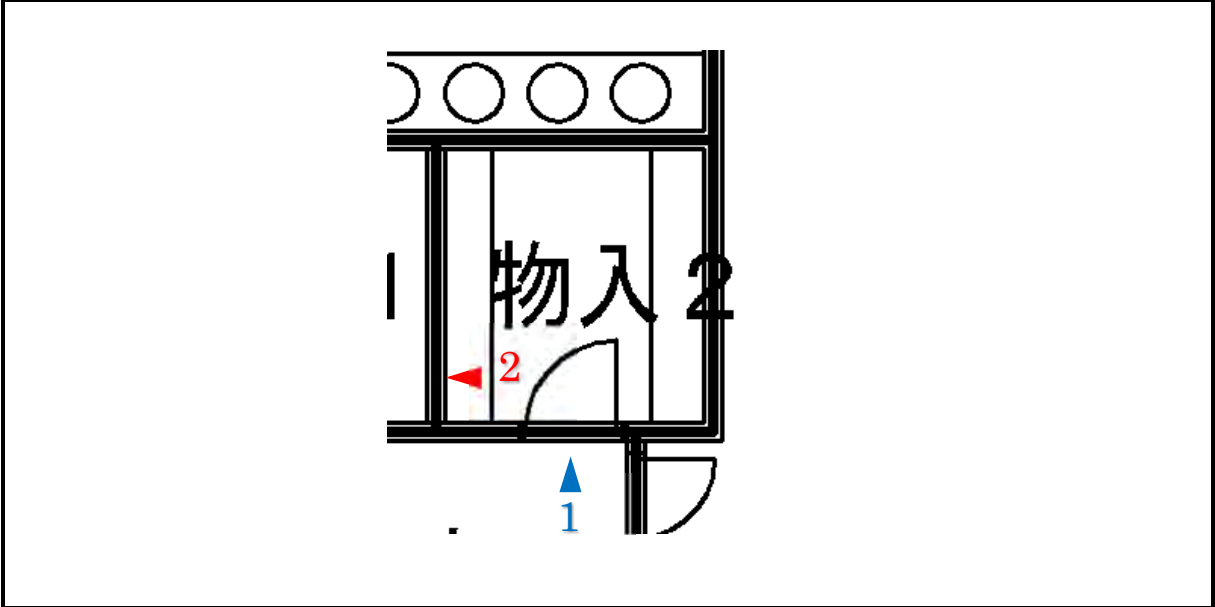
番号	階数	諸室名	面積	天井高さ
13	1F	物入 2	5.69	2,500

壁 亀甲状のひび割れ (全体的)
3		
4		
5

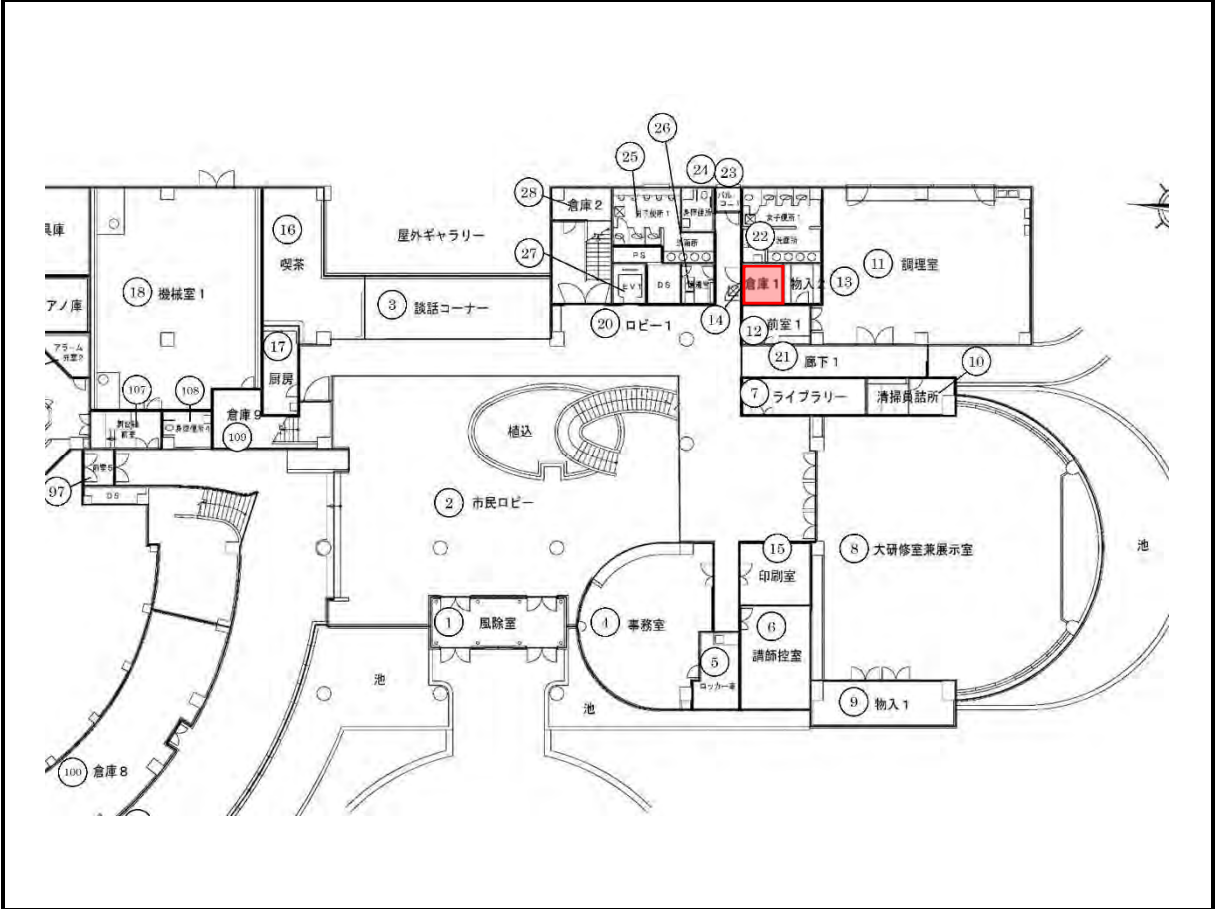
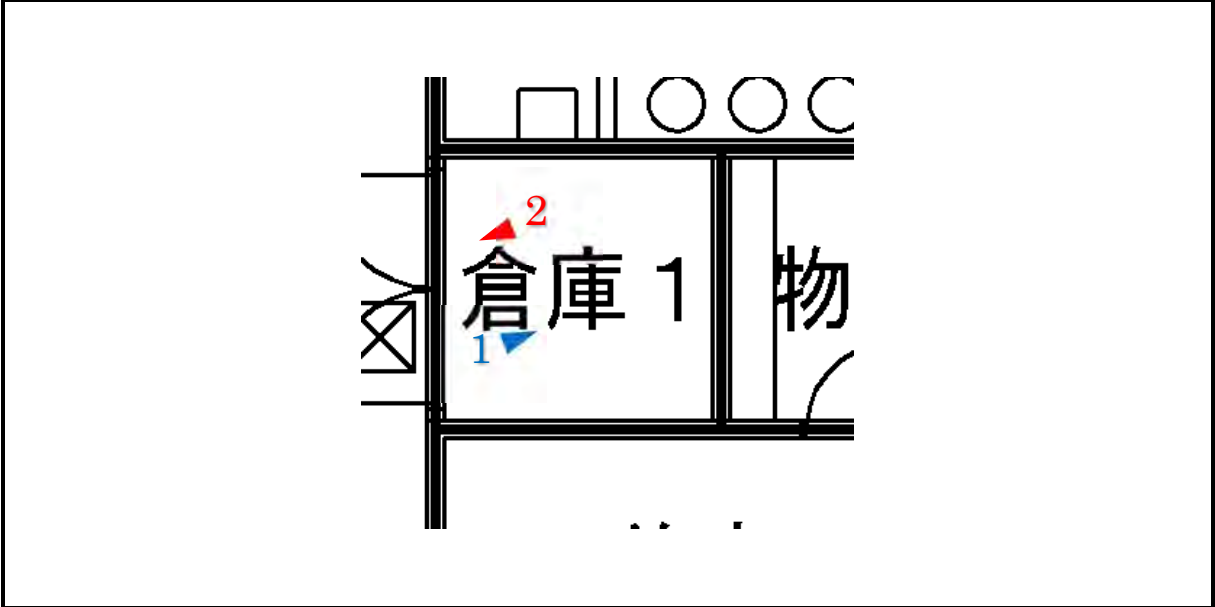
番号	階数	諸室名	面積	天井高さ
14	1F	倉庫 1	6.13	2,500

番号	写真	概要
1	 	全景
2	 	床 亀甲状のひび割れ (全体的)
3		
4		
5

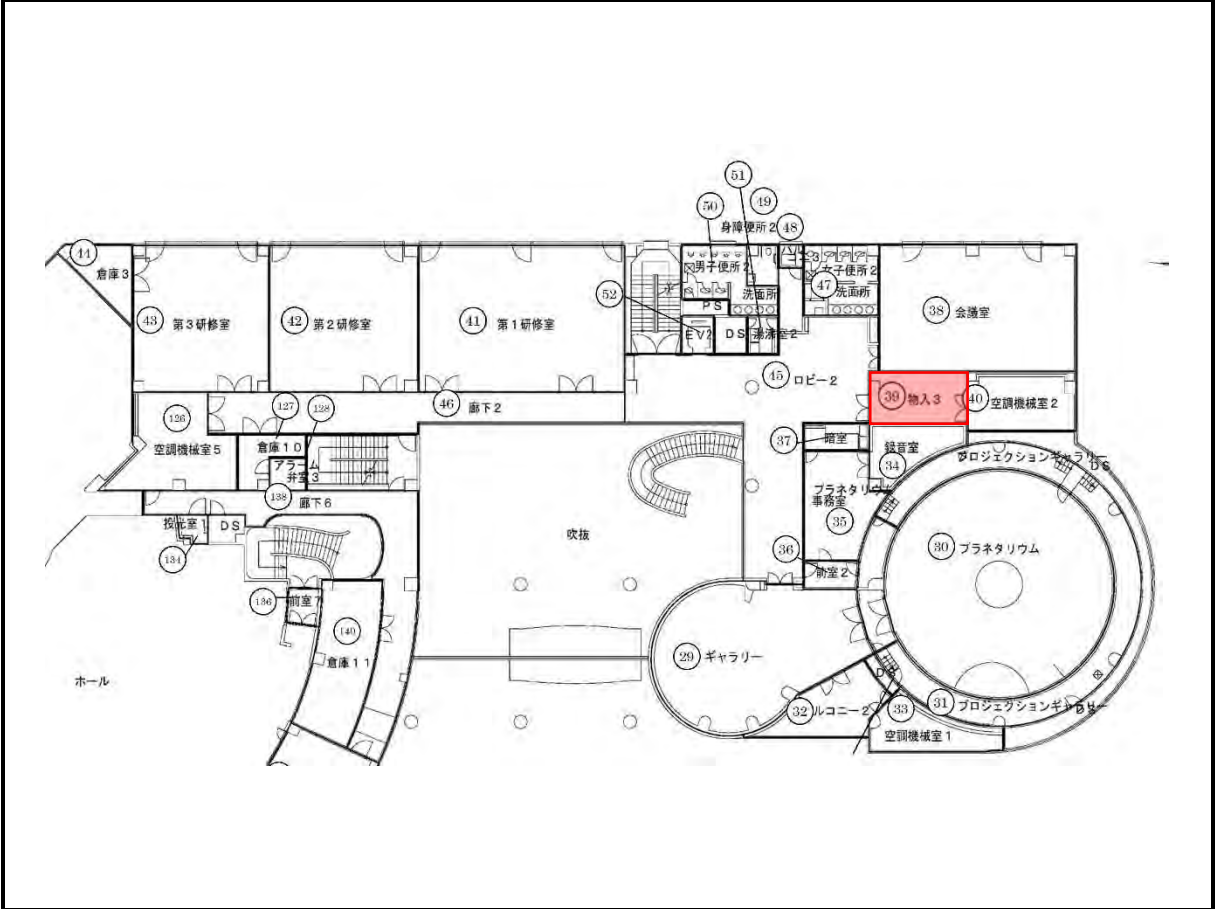
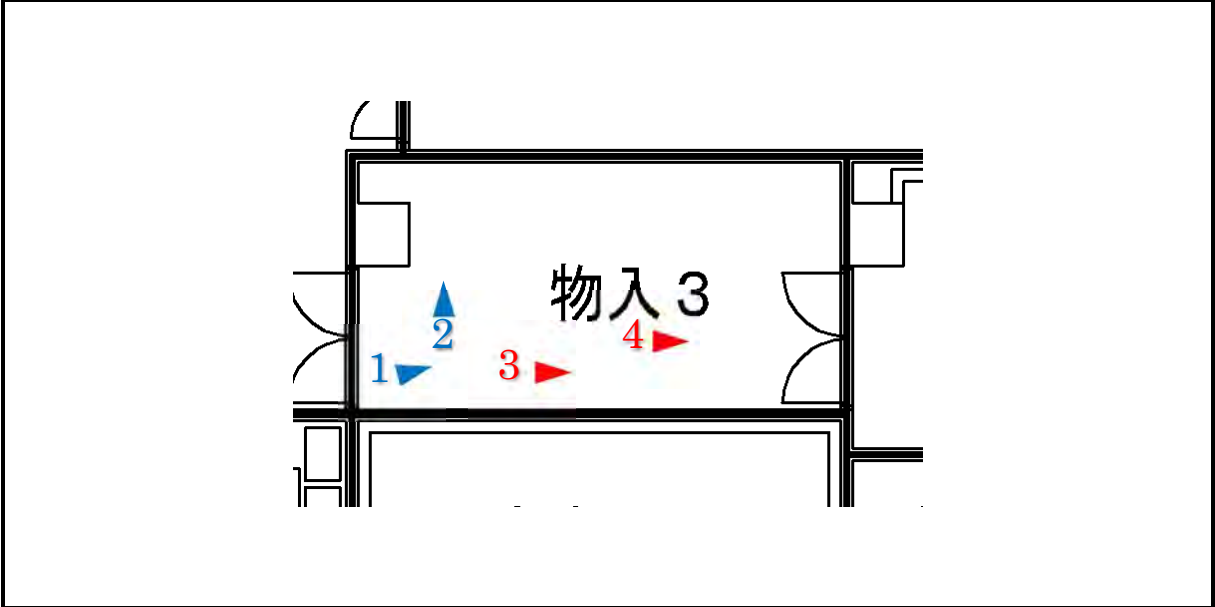
番号	階数	諸室名	面積	天井高さ
39	2F	物入 3	20.79	2,500

番号	写真	概要
1	 	全景
2	 	全景
3	 	天井 3階空調機械室からの 水漏れによる濡れ痕 (現地での確認による)
4	 	床 亀甲状のひび割れ (全体的)
5

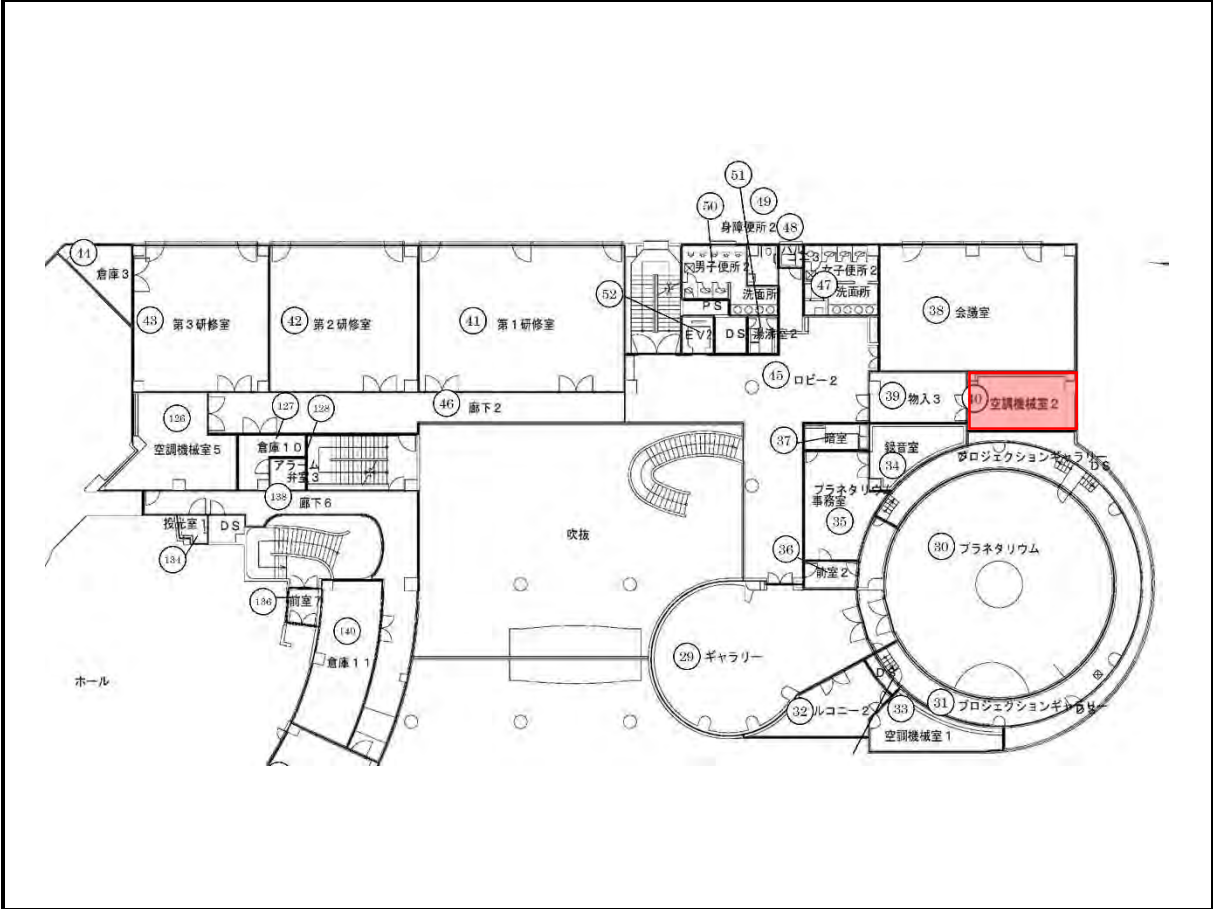
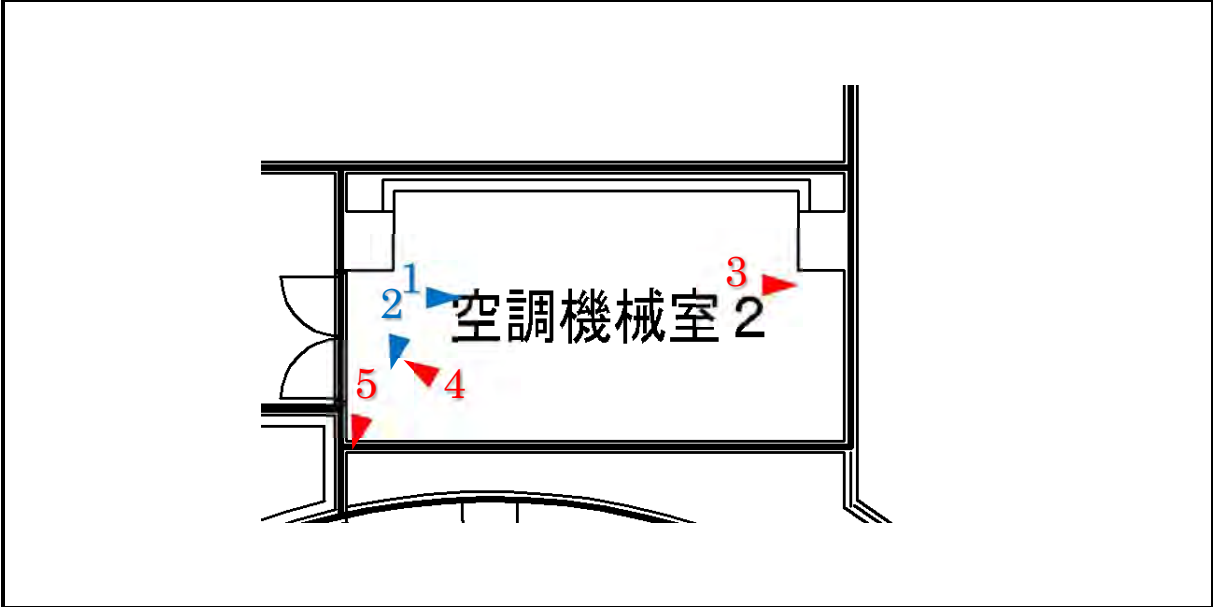
番号	階数	諸室名	面積	天井高さ
40	2F	空調機械室 2	26.35

柱 仕上げモルタル ひび割れ
4

床 亀甲状のひび割れ (全体的)
5

天井・壁 3階空調機械室からの 水漏れによる濡れ痕 (現地での確認による)

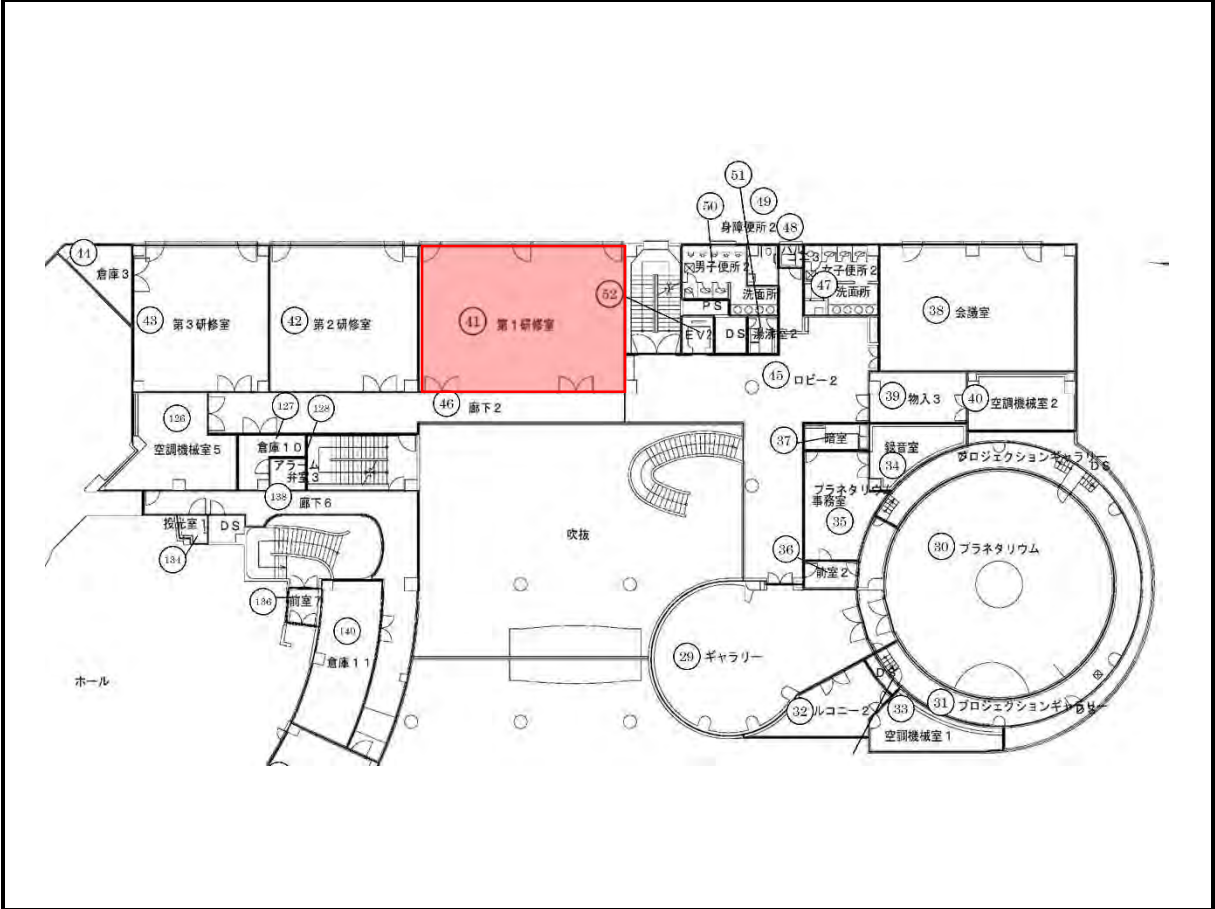
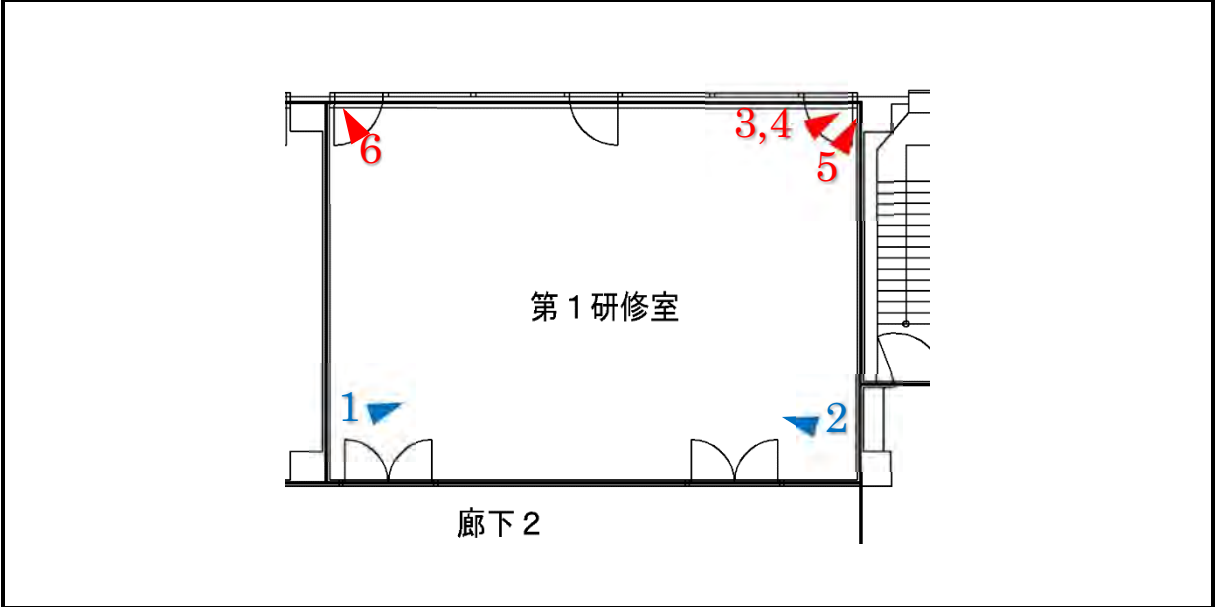
番号	階数	諸室名	面積	天井高さ
41	2F	第1研修室	123.93	3,200

窓台 濡れ痕 (窓から漏水している可能性あり)
4

壁 仕上材 表面劣化 (窓から漏水している可能性あり)
5	 	巾木 剥離 (他 1 ヶ所)

A photograph showing a window with patterned curtains. A red circle highlights a specific area where the curtain is attached to the window frame, indicating a problem with the hanging hardware.	カーテン吊り金物 不良
7		
8		
9		
10

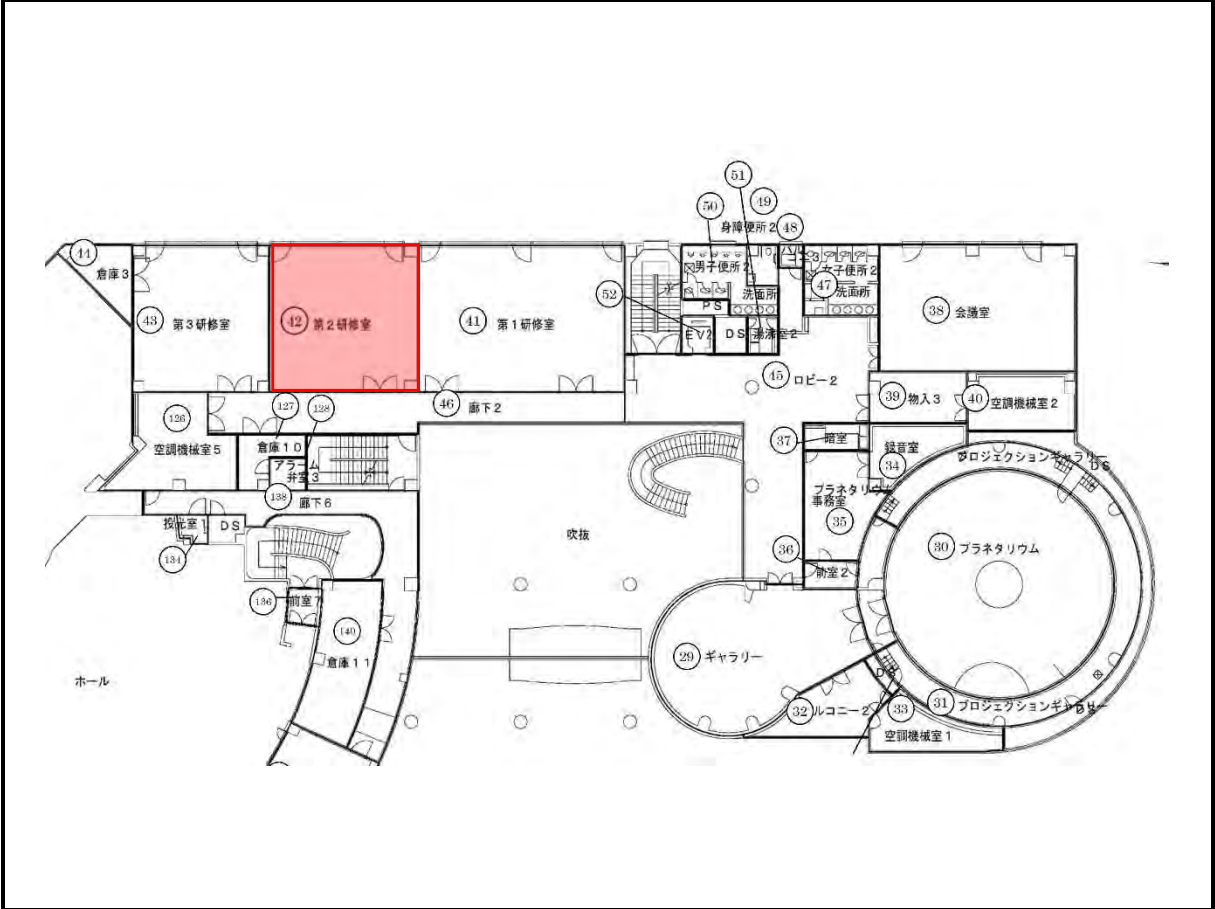
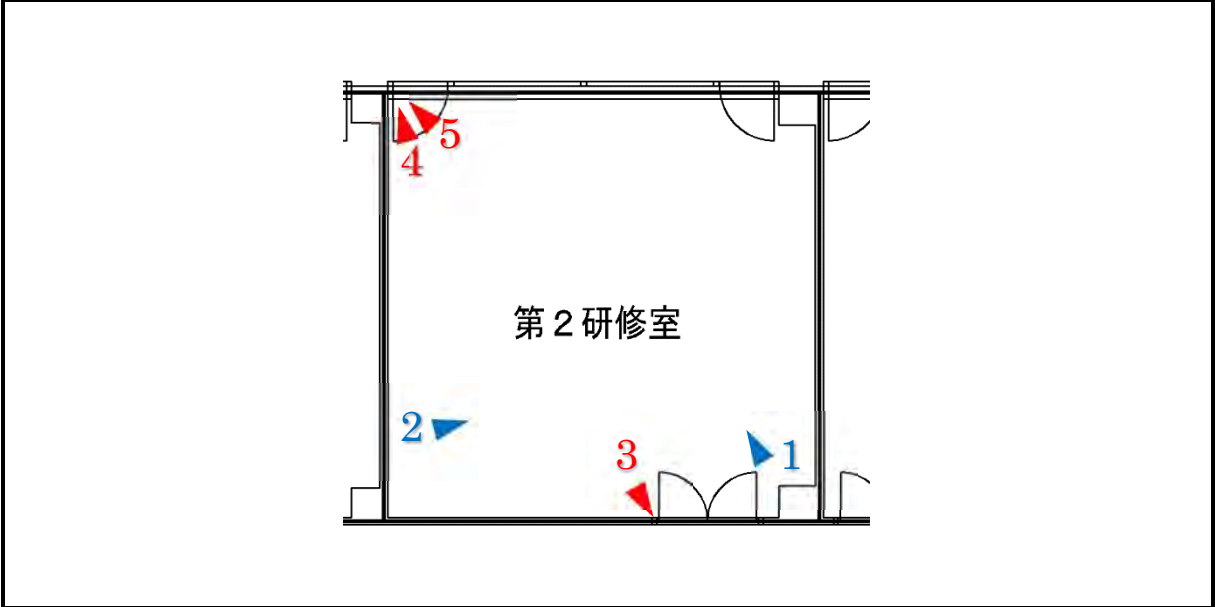
番号	階数	諸室名	面積	天井高さ
42	2F	第2研修室	89.63	3,200

番号	写真	概要
1	 	<p>全景</p>
2	 	<p>全景</p>
3	 	<p>壁 ひび割れ</p>
4	 	<p>窓台 濡れ痕 (窓から漏水している可能性あり)</p>
5	 	<p>カーテンタッセル なし (ヒヤリングによる指摘事項)</p>
