鈴鹿市文化会館大規模改修 基礎調査業務委託

令和2年12月

鈴 鹿 市
パシフィックコンサルタンツ株式会社

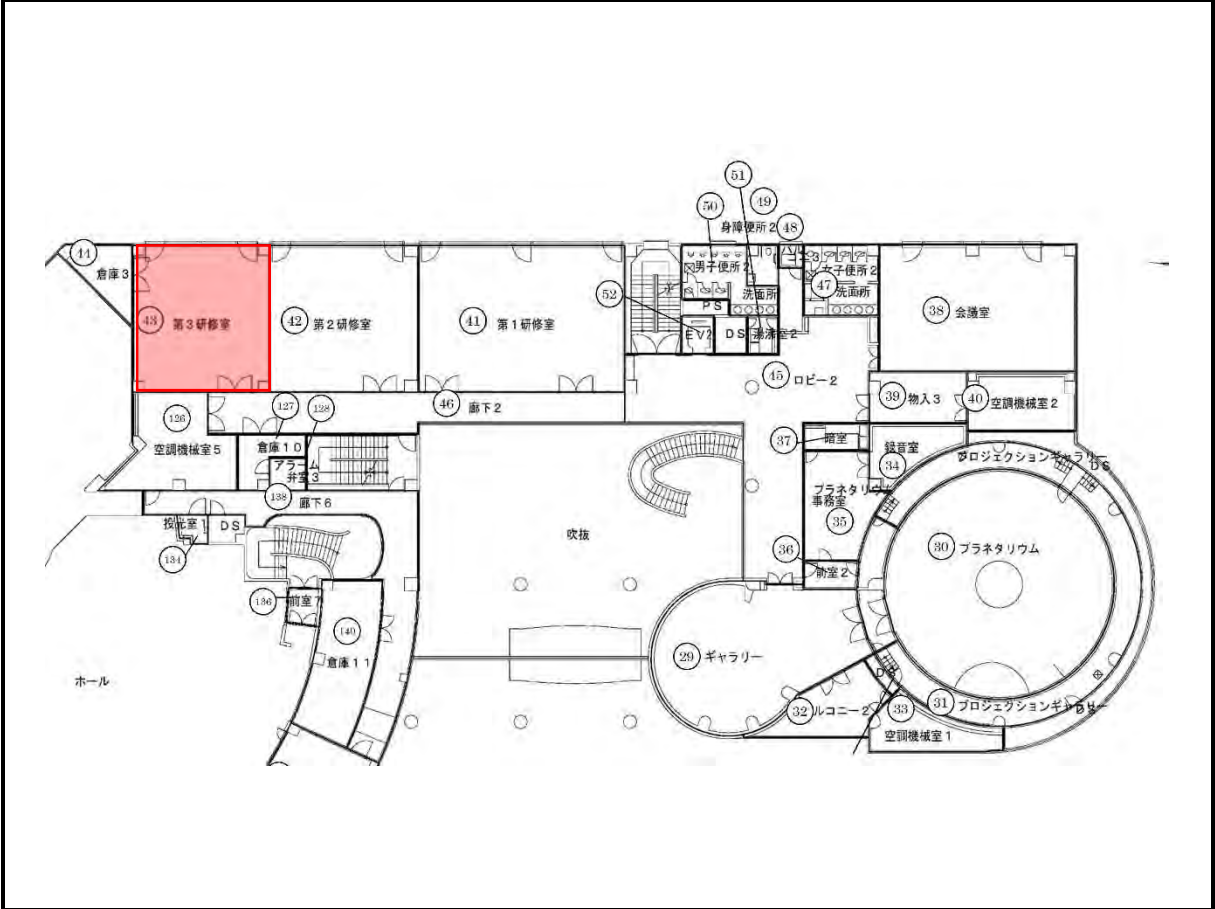
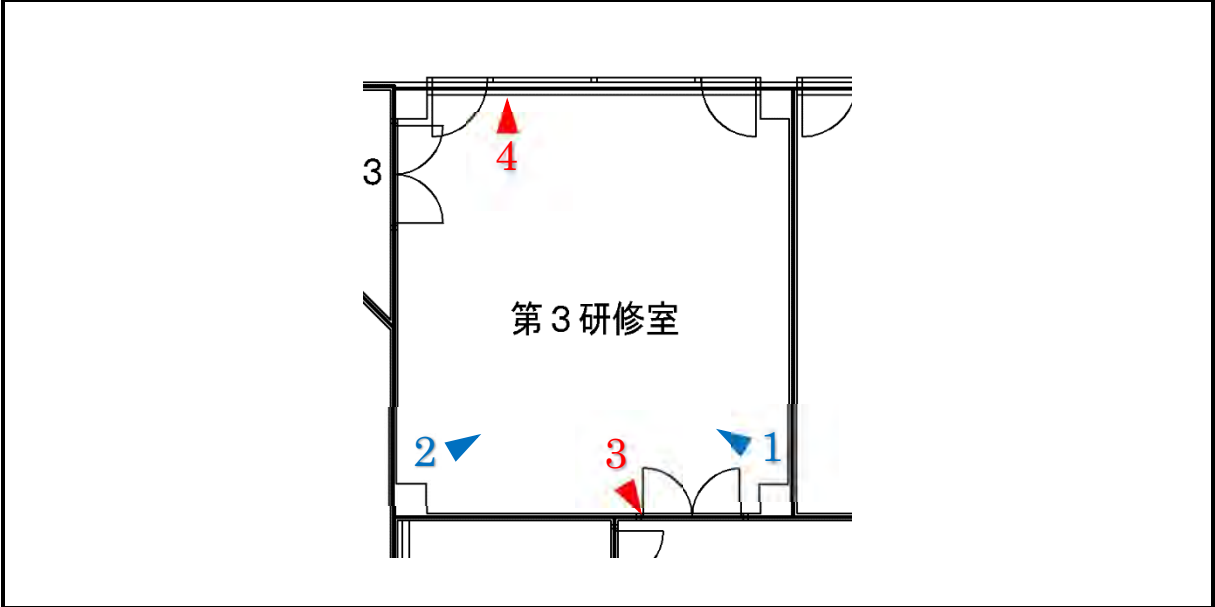
番号	階数	諸室名	面積	天井高さ
43	2F	第3研修室	81.98	3,200

壁 ひび割れ
4

天井 漏水痕 (他 1 ヶ所)
5

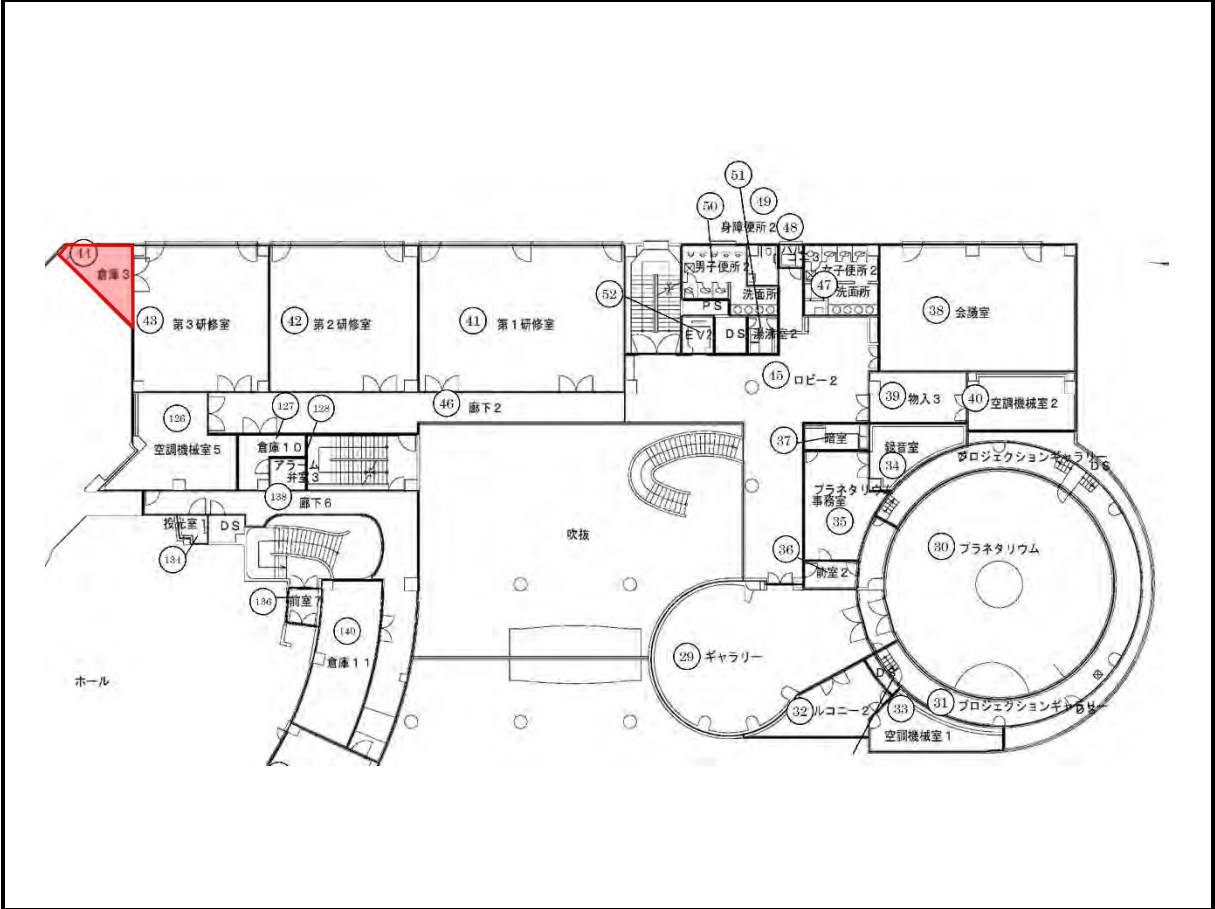
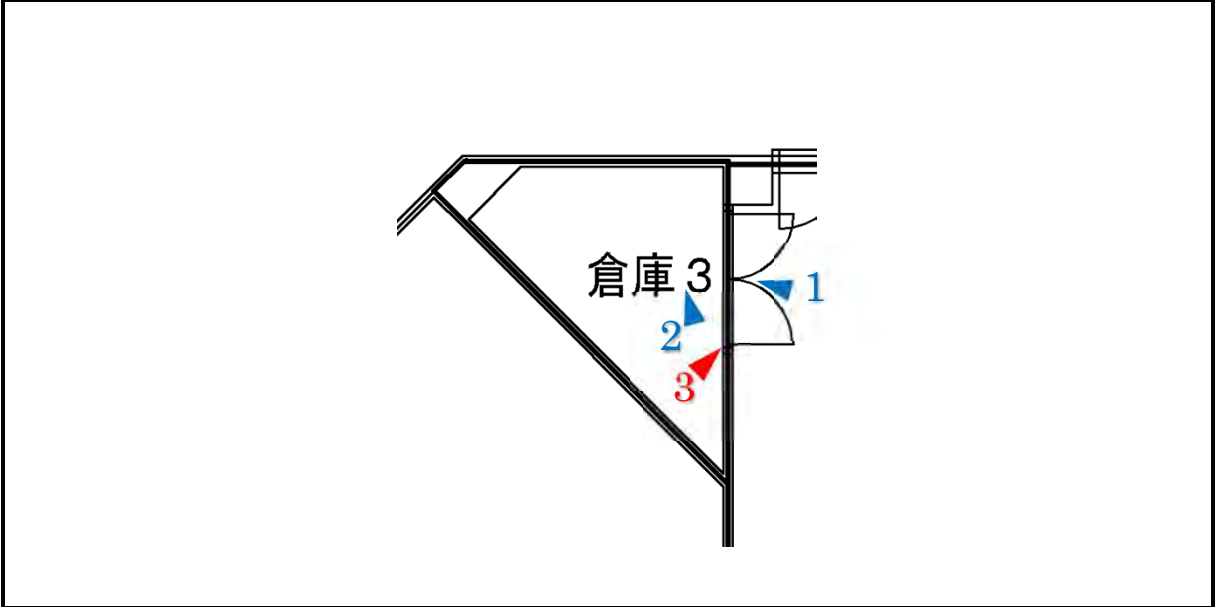
番号	階数	諸室名	面積	天井高さ
44	2F	倉庫 3	13.80	2,500

壁 ひび割れ
4		
5

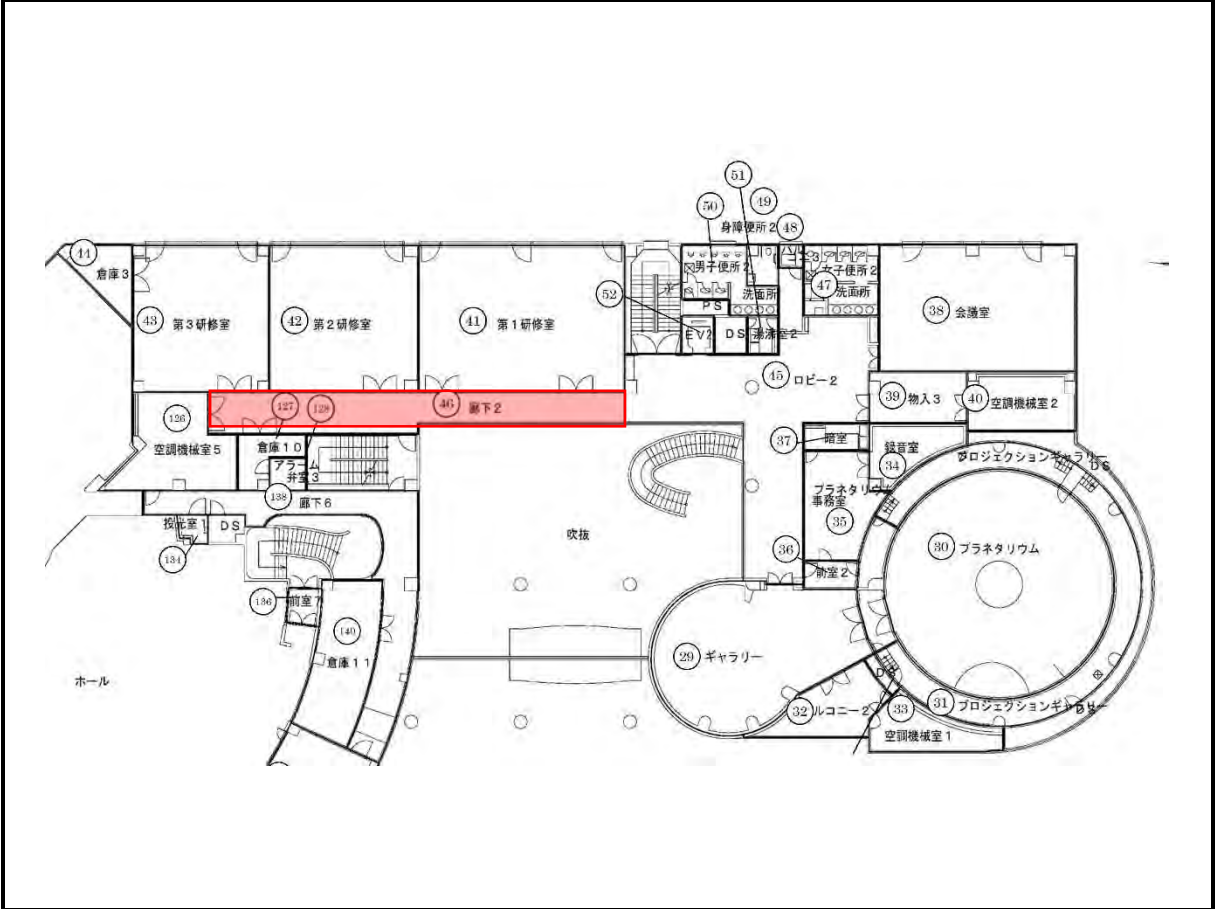
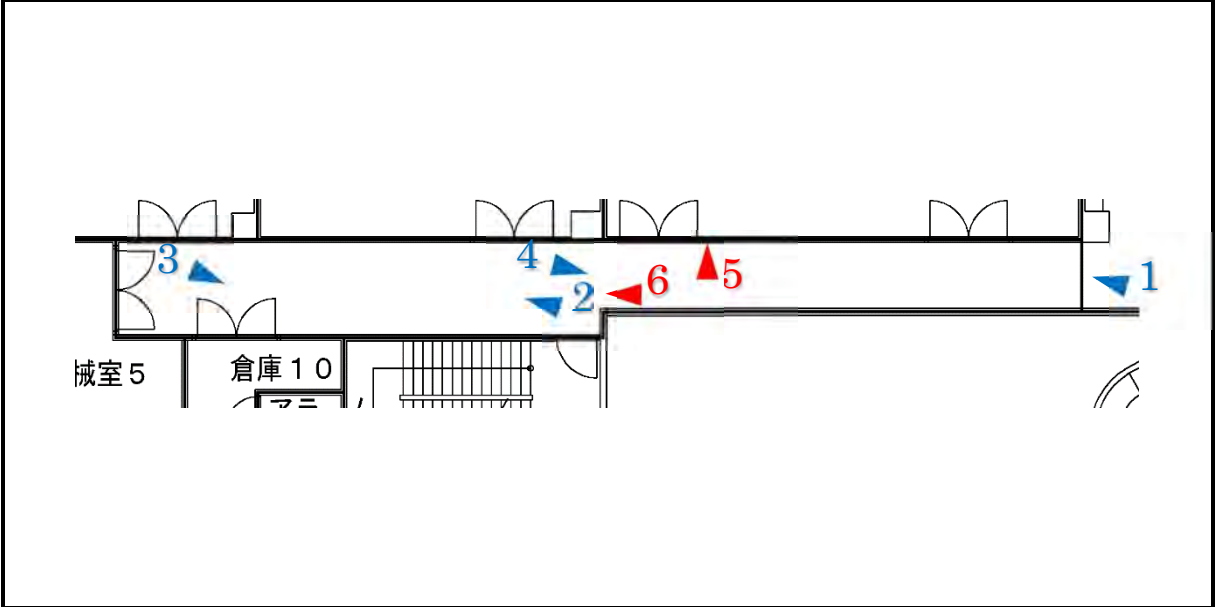
番号	階数	諸室名	面積	天井高さ
46	2F	廊下2	62.15	3,000

番号	写真	概要
1	 	全景
2	 	全景
3	 	全景
4	 	全景
5	 	壁 ひび割れ (他 5ヶ所)

床 ひび割れ
7		
8		
9		
10

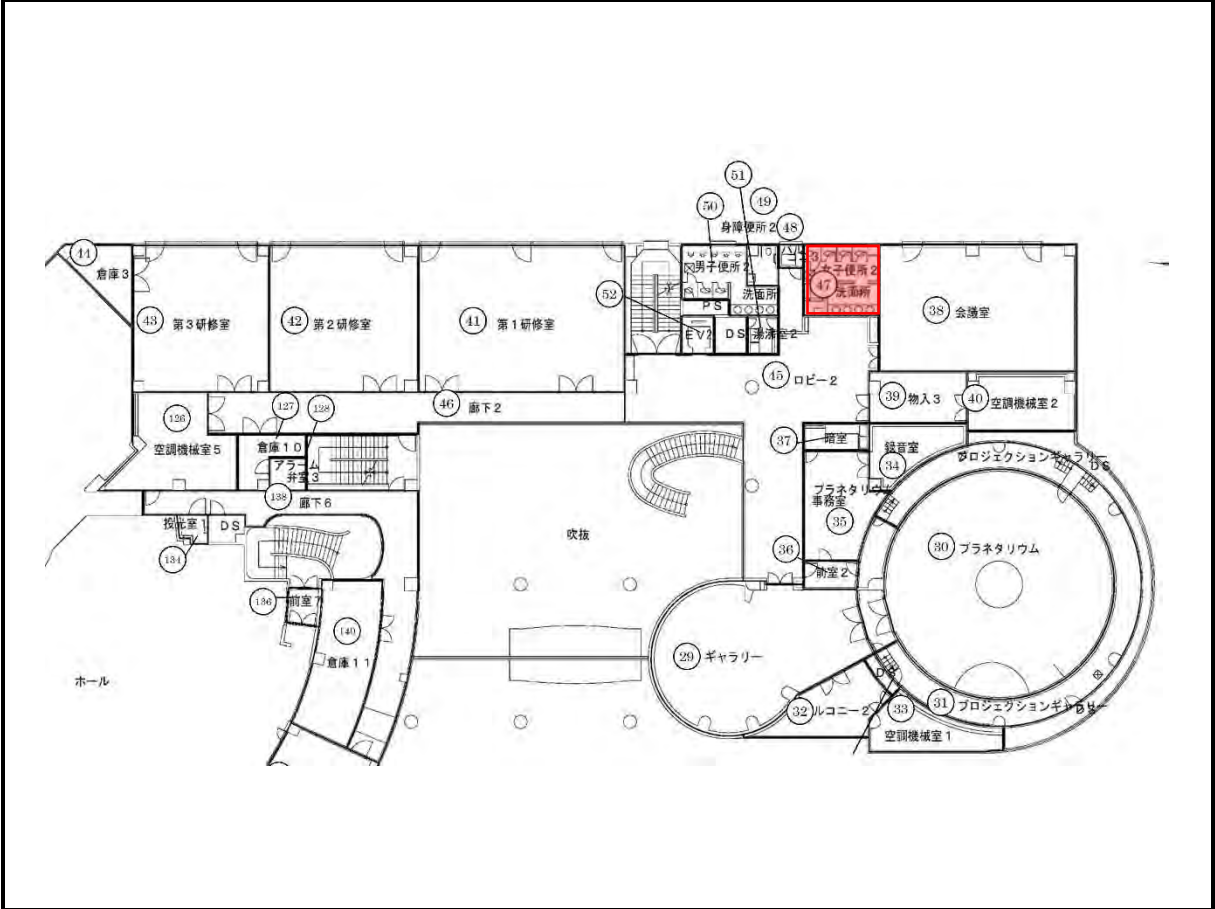
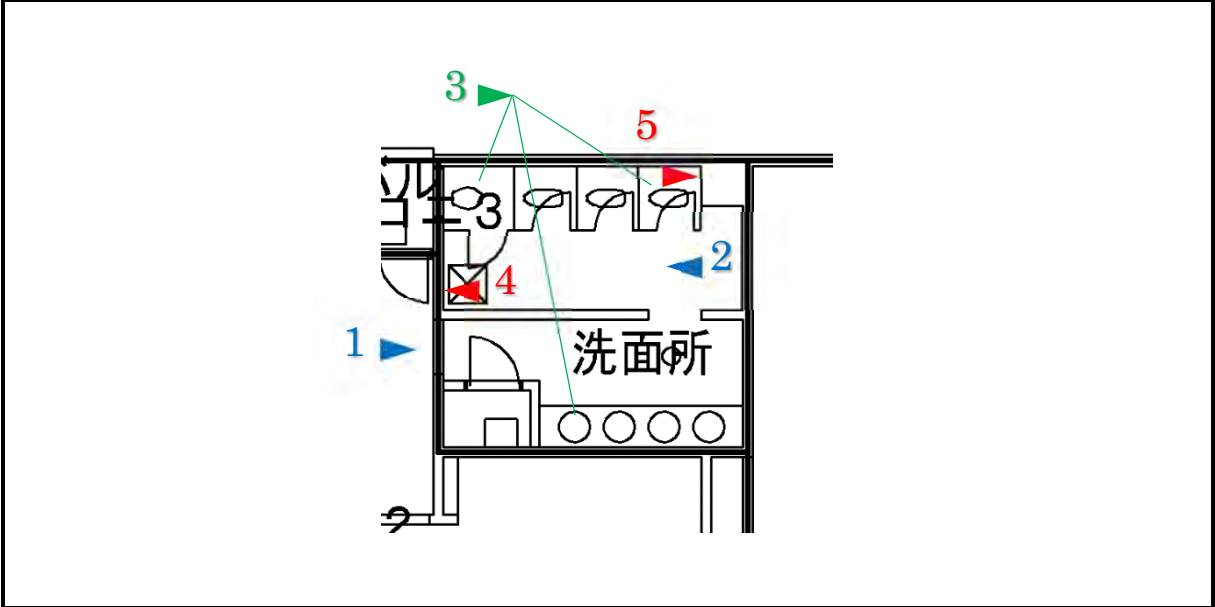
番号	階数	諸室名	面積	天井高さ
47	2F	女子便所 2	22.00	2,500

衛生設備 現況
4	 	壁 タイルひび割れ (他 1 ヶ所)
5	 	壁 タイル陶片浮き (他 3 ヶ所)

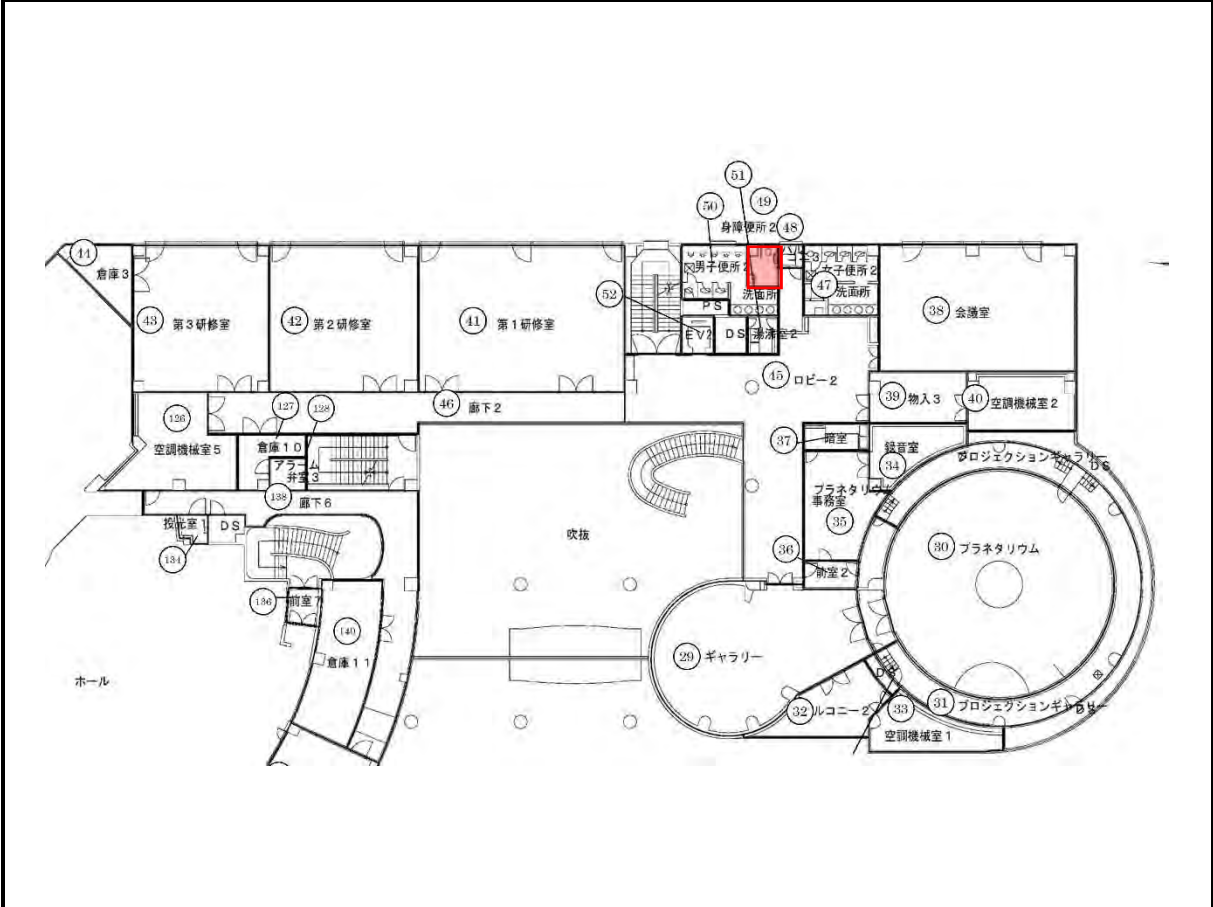
番号	階数	諸室名	面積	天井高さ
49	2F	身障便所 2	5.39	2,500

番号	写真	概要
1	 	全景
2	 	衛生設備 現況
3	 	壁 タイルひび割れ
4	 	壁 タイル陶片浮き (他 1 ヶ所)
5

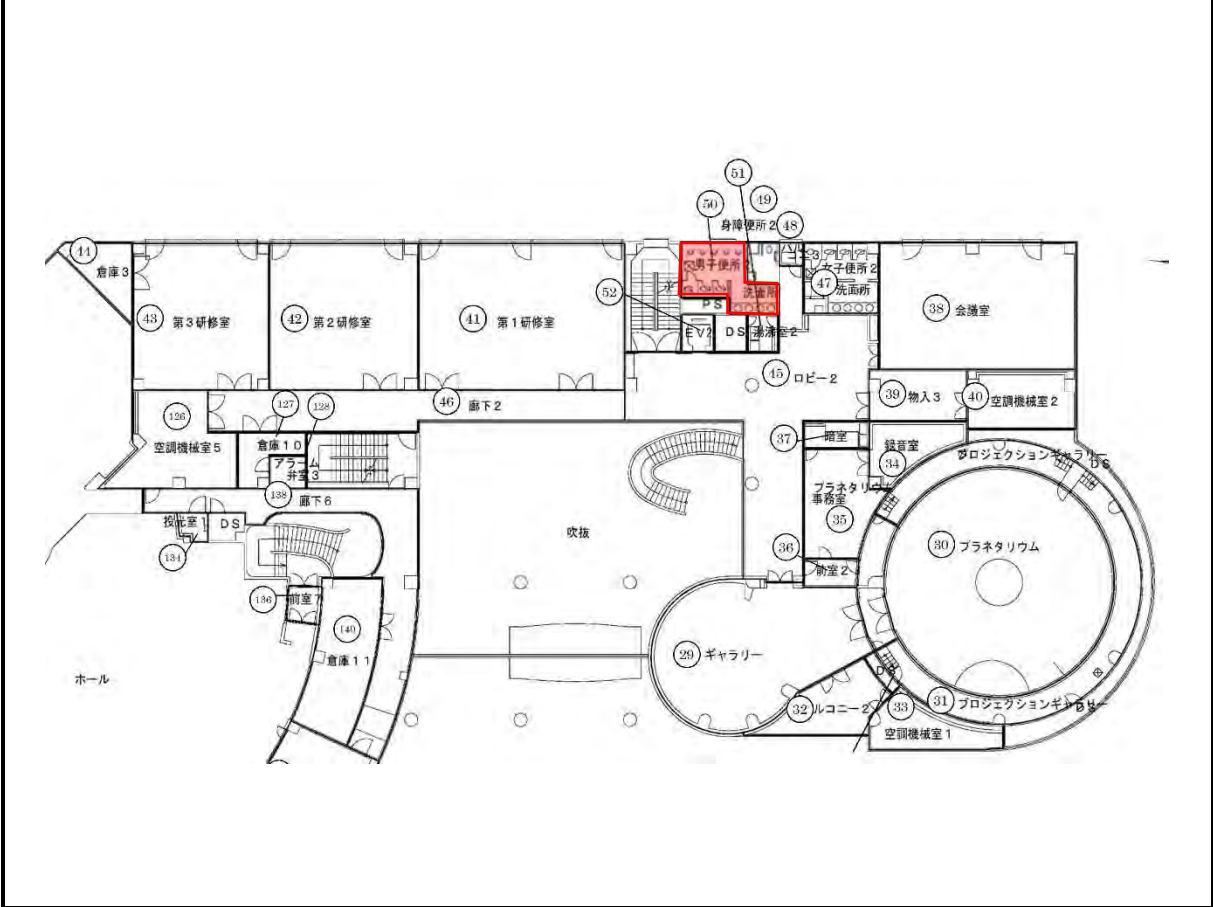
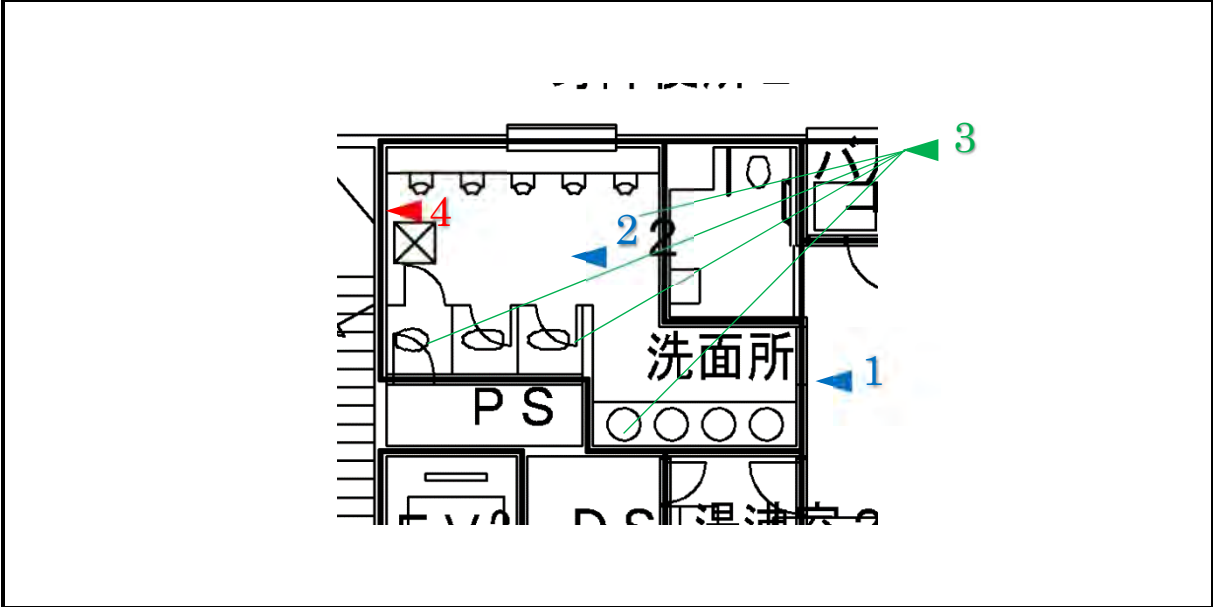
番号	階数	諸室名	面積	天井高さ
50	2F	男子便所 2	19.68	2,500

番号	写真	概要
1	 	全景
2	 	全景
3	 	衛生設備 現況
4	 	壁 タイルひび割れ
5

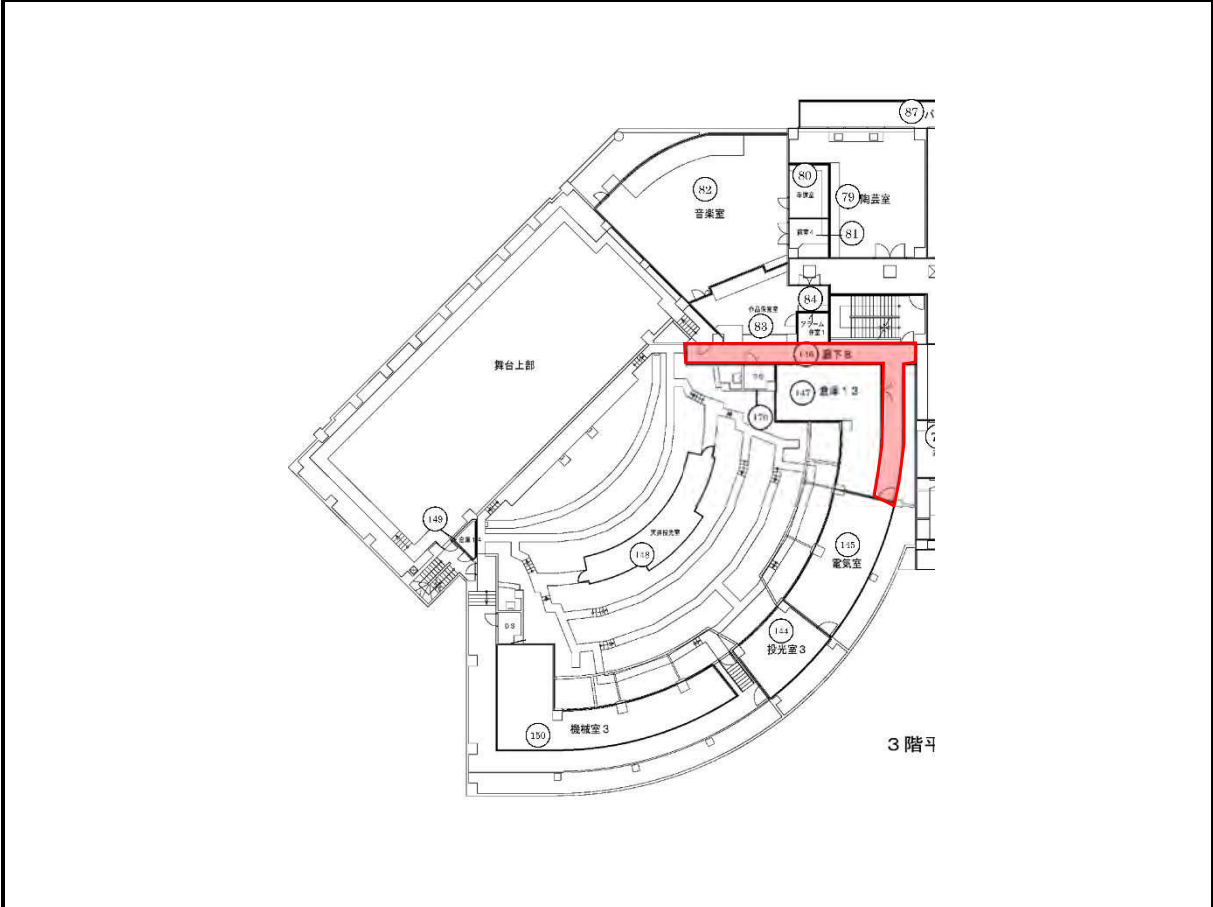
番号	階数	諸室名	面積	天井高さ
150	3F	廊下 8	41.28

壁 ひび割れ (他 1 ヶ所)
4

床 ひび割れ (他 1 ヶ所)
5

壁 漏水痕を伴うひび割れ

天井・梁 漏水痕
7		
8		
9		
10

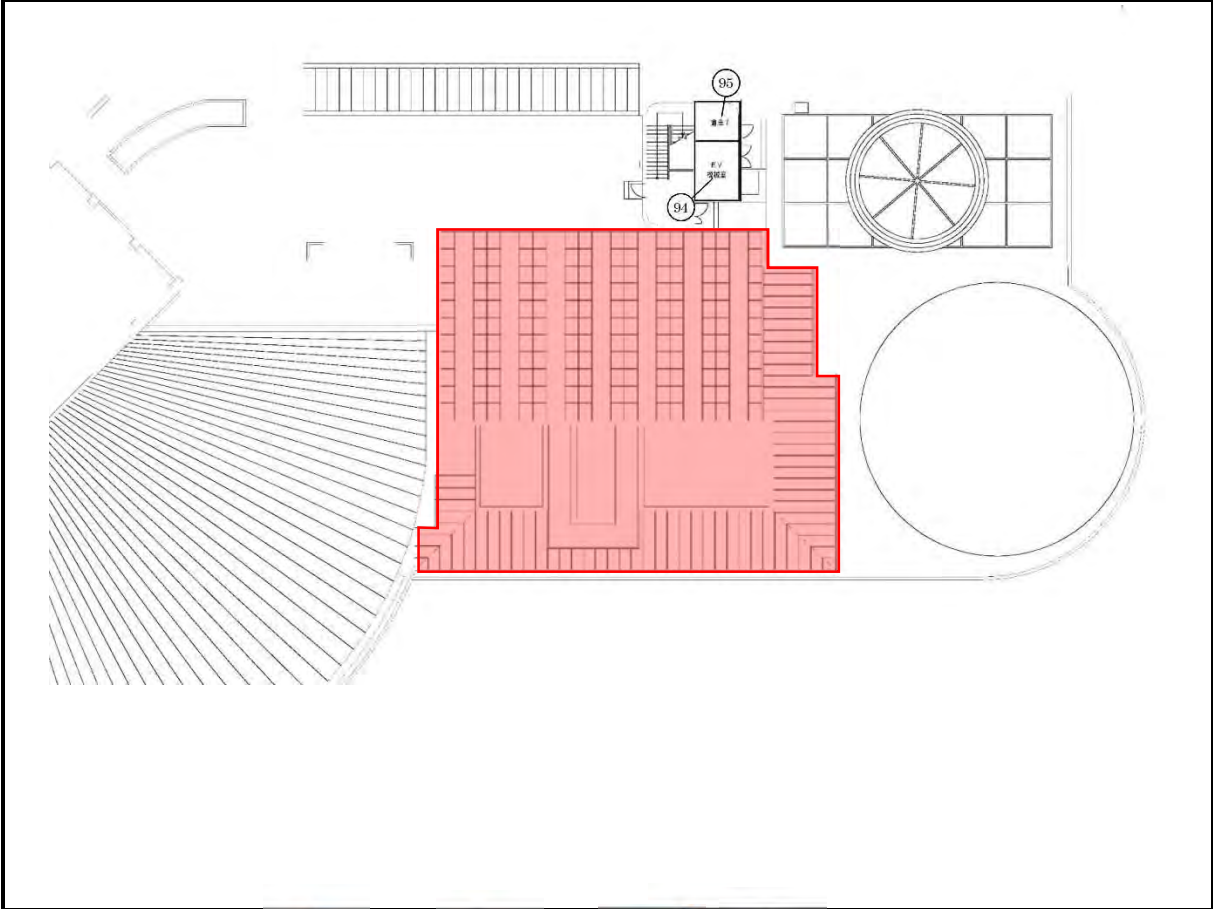
番号	階数	諸室名	面積	天井高さ
98	RF	屋上

トップライト シーリング劣化 (全体的)
9		
10

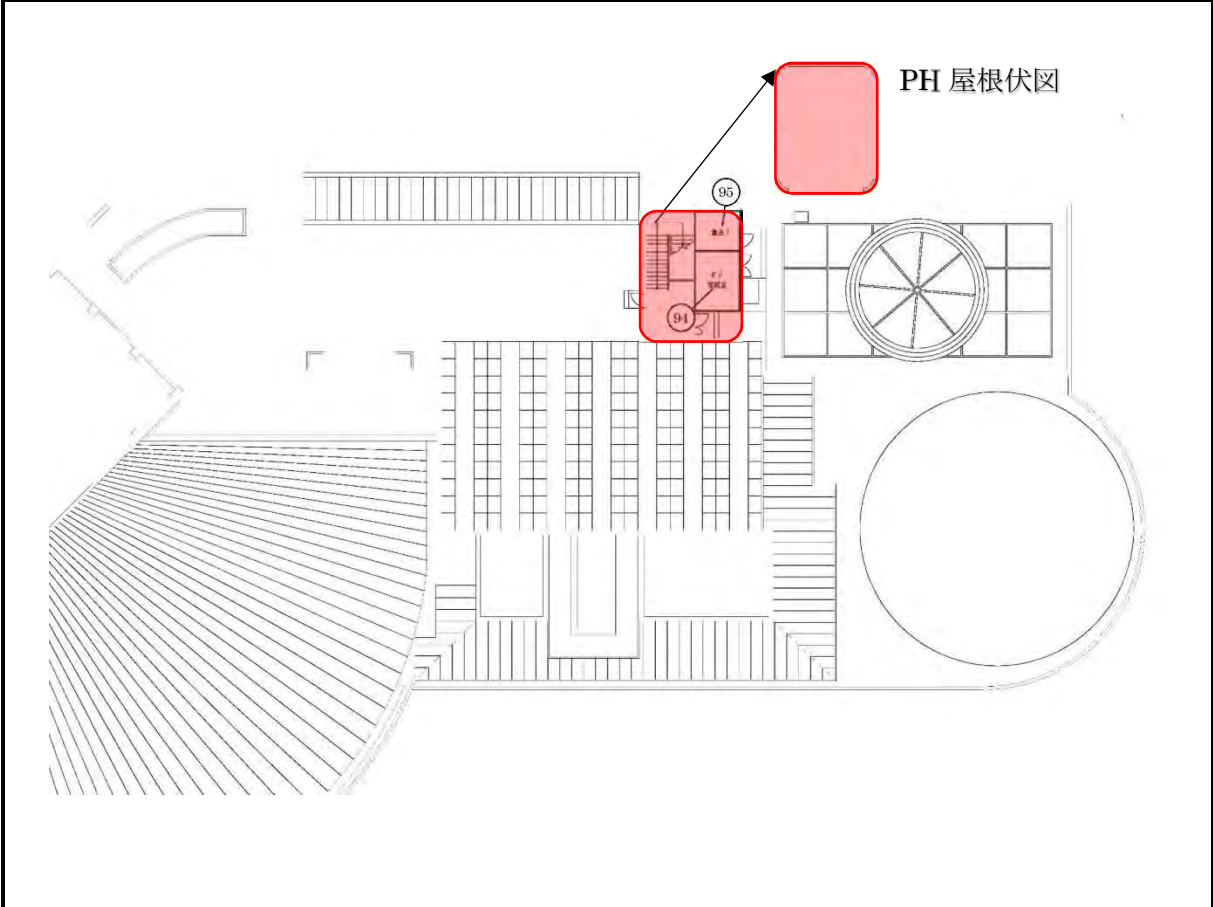
番号	階数	諸室名	面積	天井高さ
99	RF	塔屋・塔屋屋上

外壁 鋼板パネル 腐食 (他 3ヶ所)

<p>庇裏 腐食</p>
7

<p>外壁 鋼板パネル シーリング劣化 (全体的)</p>
9

<p>豎樋 塗装剥離</p>

<p>露出アスファルト防水立ち上がり 欠損 (他 1 ヶ所)</p>
13

<p>アンテナ 腐食・シーリング劣化</p>
14		
15
