鈴鹿市クリーンセンター
精密機能検査報告書

平成 31 年 3 月

株式会社エイト日本技術開発

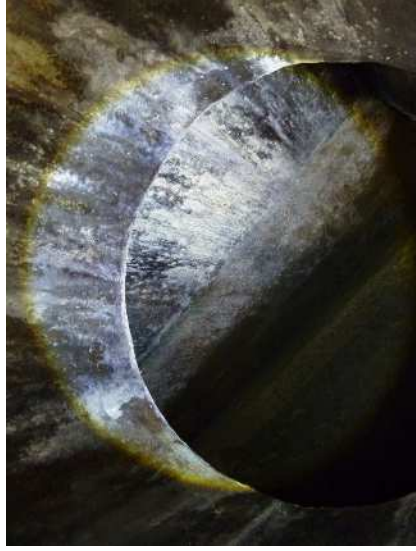
No. 1006
1階 投入室
浄化槽汚泥貯留槽
水糟 (外壁側)

水糟内に汚損と防食の劣化が見られる。

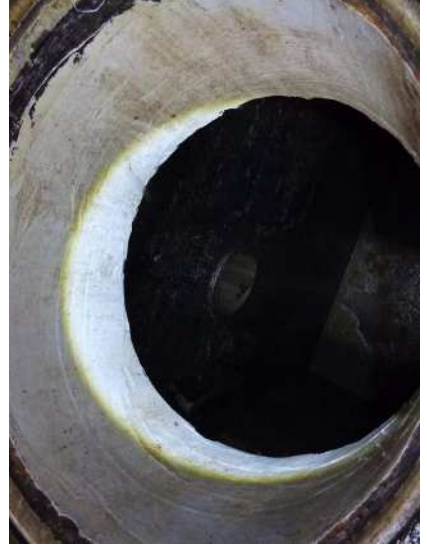
No. 1012
 1階 投入室
 浄化槽汚泥受入槽
 水槽 (投入室中央付近)

水槽内に汚損が見られる。

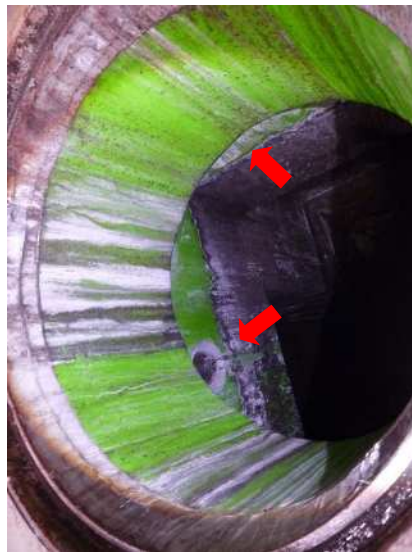
No. 1014
 1階 投入室
 し尿貯留槽
 水槽 (内壁・投入前室側)
 水槽の一部に汚損が見られる。

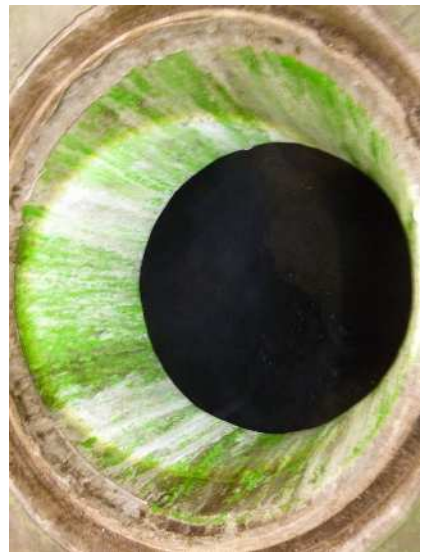
No. 1015
 1階 投入室
 し尿貯留槽
 マンホール (投入室中央付近)
 マンホール枠と開口周囲の防食に汚損と劣化が見られる。

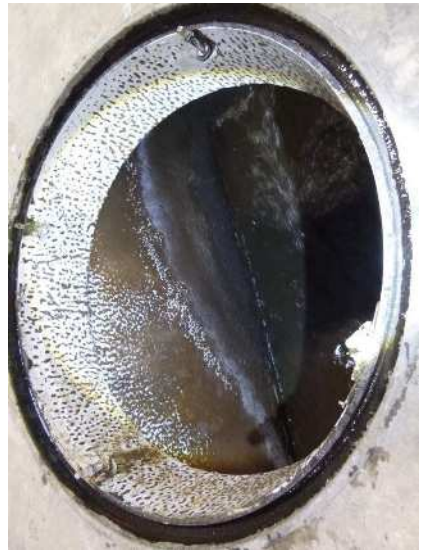
No. 1021
2階 処理室
第1攪拌槽B
マンホール (北側)

マンホール枠や表面の防食に汚損や劣化が見られる。

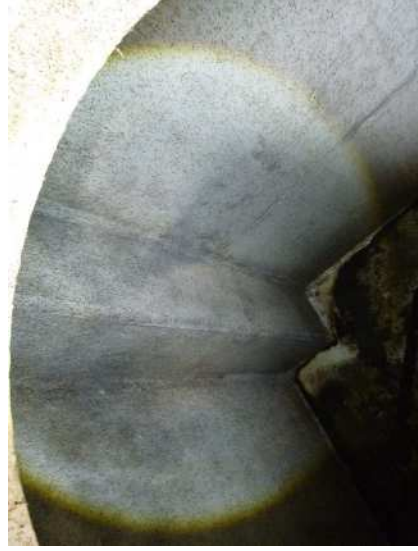
No. 1036
2階 処理室
第2曝気槽B
水槽 (西側)

水槽内に特に異常は見られない。

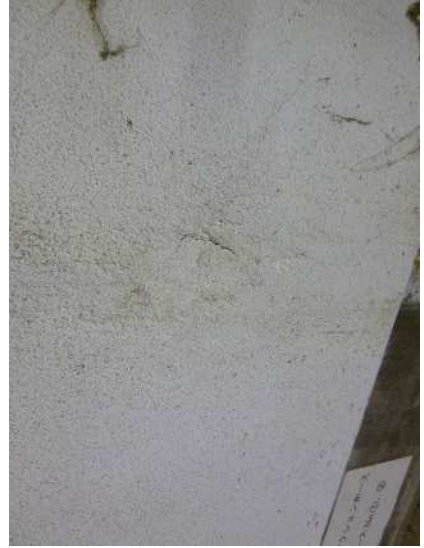
No. 1072
処理棟
2階 処理室
内壁（東面）

塗装の剥がれが見られる。

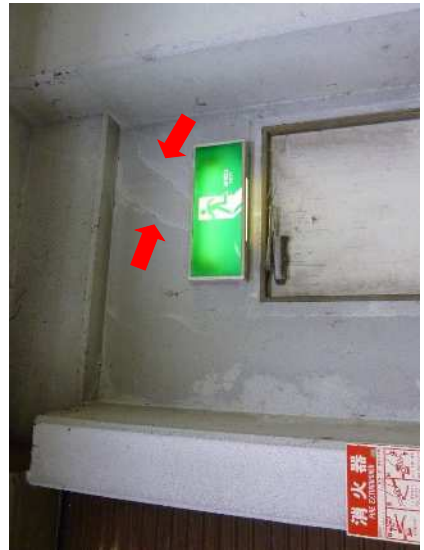
No. 1075
処理棟
2階 処理室
内壁 (東面)

ひび割れが見られる。

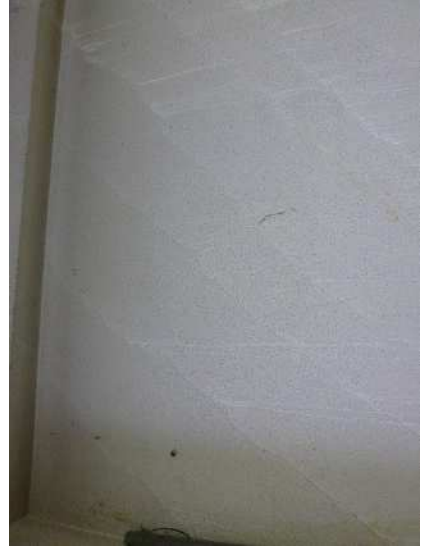
No. 1078
処理棟
2階 処理室
内壁 (南面)

ひび割れが各所に斜めに斜めの筋状に見られる。

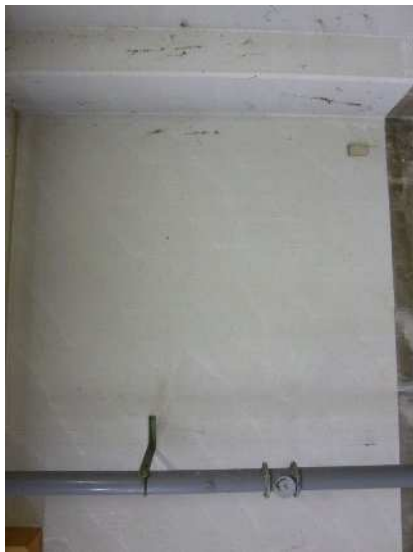
No. 1079
処理棟
2階 処理室
内壁 (南面)

ひび割れが各所に斜めに斜めの筋状に見られる。

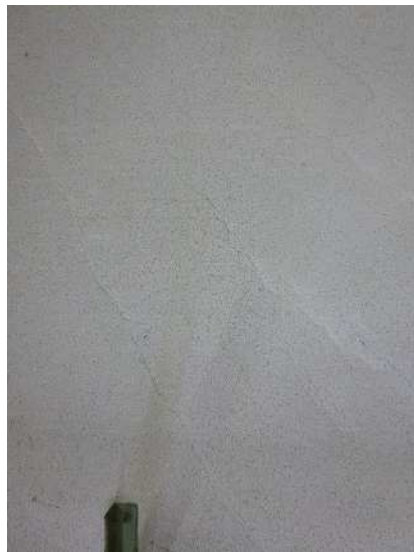
No. 1080
処理棟
2階 処理室
内壁 (南面)

ひび割れが各所に斜めに斜めの筋状に見られる。
(拡大部)

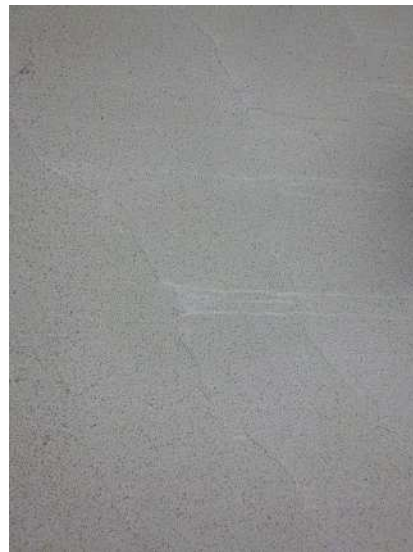
No. 1081
処理棟
2階 処理室
内壁 (南面)

ひび割れやエフロレッセンスが斜めの筋状に見られる。
(拡大部)

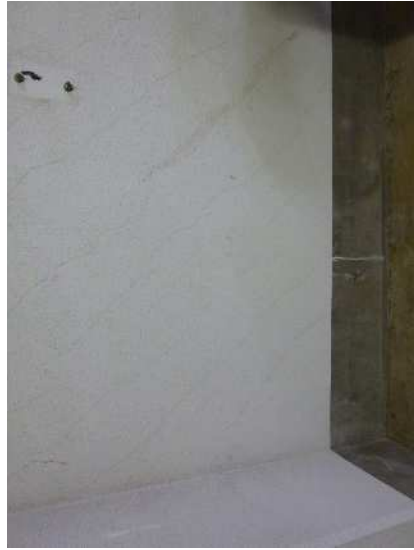
No. 1083
処理棟
2階 処理室
内壁 (南面)

ひび割れが各所に斜めに斜めの筋状に見られる。

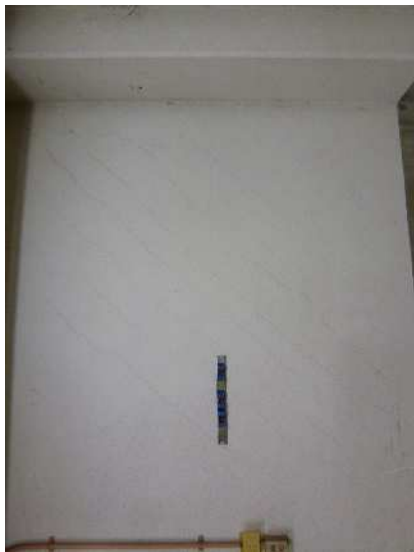
No. 1085
処理棟
2階 処理室
内壁 (南面)

ひび割れが各所に斜めに斜めの筋状に見られる。

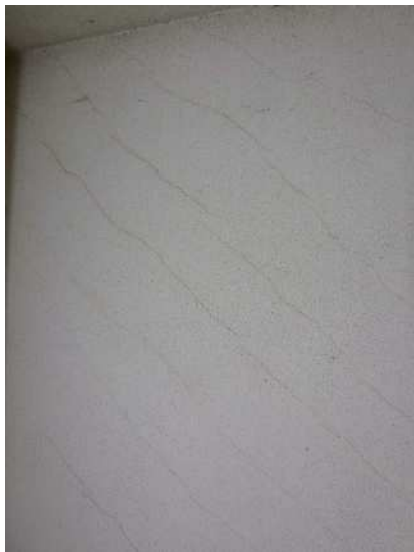
No. 1086
処理棟
2階 処理室
内壁 (南面)

ひび割れが各所に斜めに斜めの筋状に見られる。

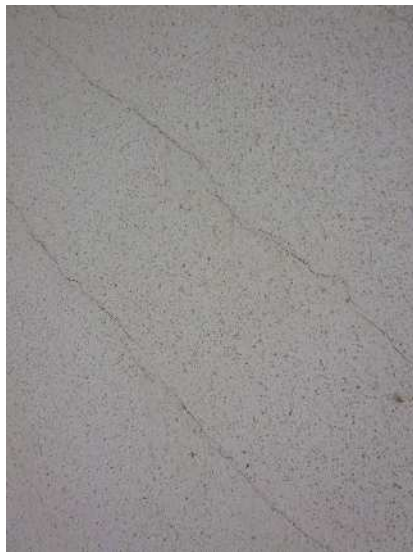
No. 1087
処理棟
2階 処理室
内壁 (南面)

ひび割れが各所に斜めに斜めの筋状に見られる。
(拡大部)

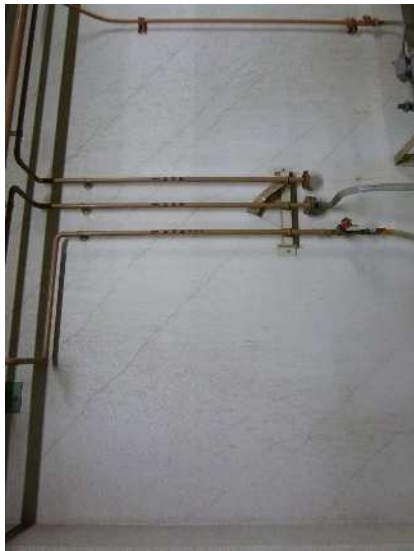
No. 1088
処理棟
2階 処理室
内壁 (西面)

ひび割れが各所に斜めに斜めの筋状に見られる。

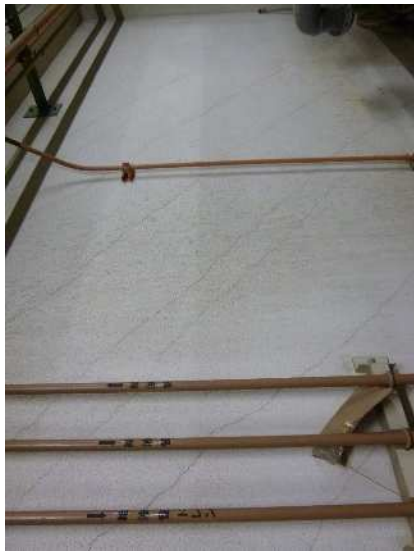
No. 1089
処理棟
2階 処理室
内壁 (西面)

ひび割れが各所に斜めに斜めの筋状に見られる。

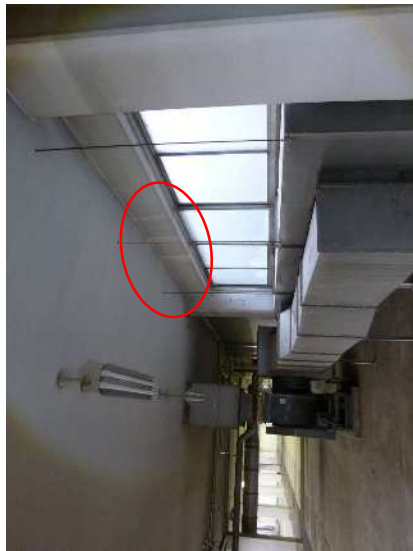
No. 1090
処理棟
2階 処理室
内壁 (西面)

梁型にひび割れが見られる。

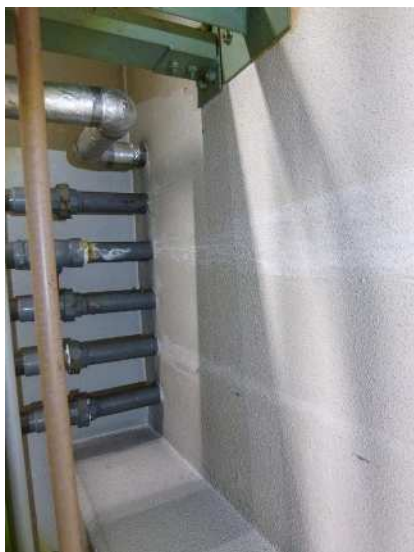
No. 1091
処理棟
2階 処理室
内壁 (北面他)

配管部からのひび割れによる
漏水跡が見られる。

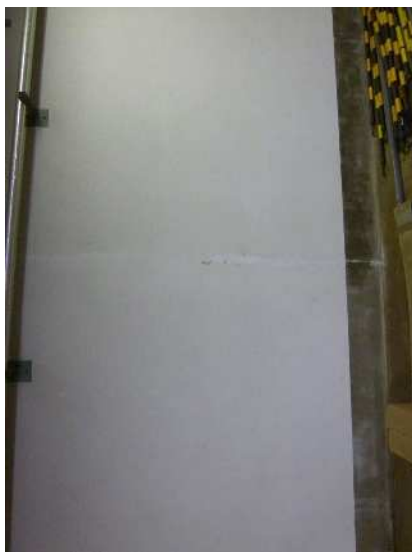
No. 1092
処理棟
2階 処理室
内壁 (北面他)

ひび割れやエフロレンセンズ
が見られる。

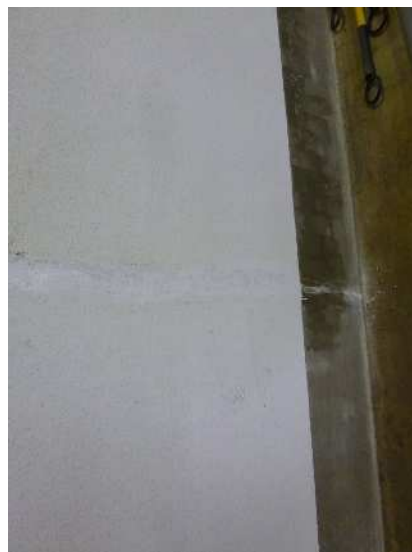
No. 1093
処理棟
2階 処理室
内壁 (北面他)

ひび割れやエフロレンセンズ
が見られる。

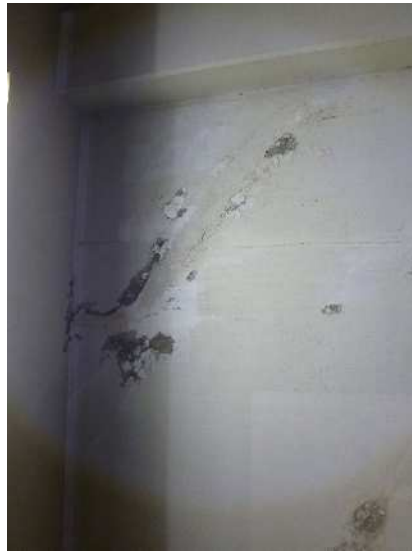
No. 1098
2階 処理室
内壁 (北面他)

エフロレッセンスや塗装の剥
がれが見られる。

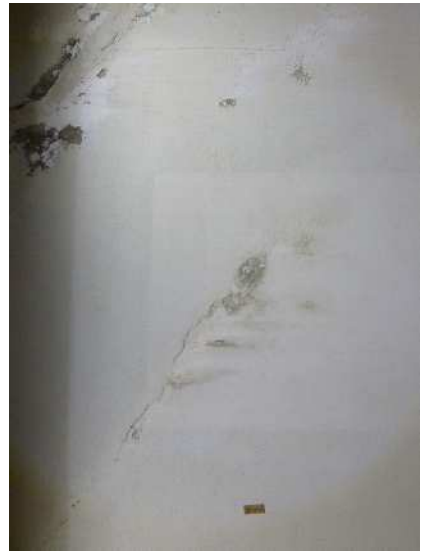
No. 1099
2階 処理室
内壁 (北面他)

ひび割れやエフロレッセンス、
塗装の剥がれが見られる。

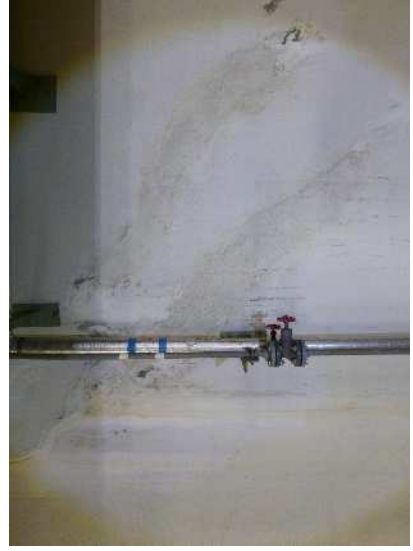
No. 1102
2階 処理室
内壁 (北面他)

ひび割れやエフロレッセンス、
塗装の剥がれが見られる。
(拡大部)

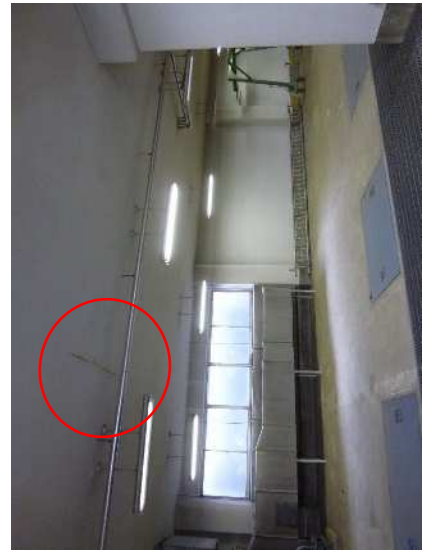
No. 1105
処理棟
2階 処理室
(天井面)

屋根のコンクリート面にひび割れが見られる。

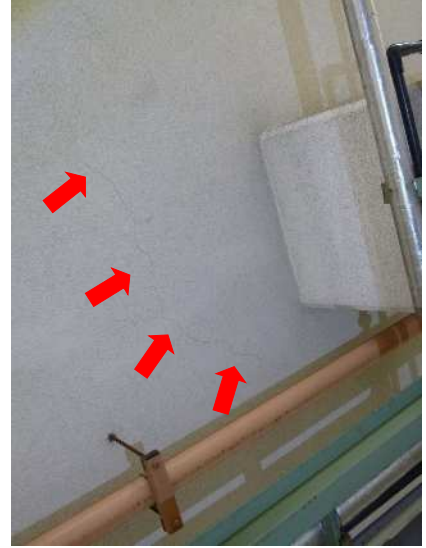
No. 1108
処理棟
2階 処理室
(天井面)

屋根のコンクリート面にひび割れが見られる。

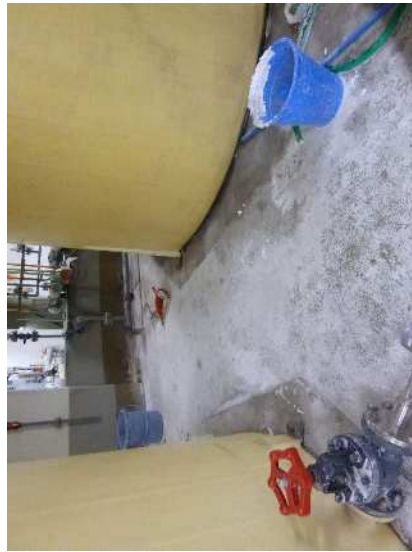
No. 1116
処理棟
2階 処理室
(防液堤)

タンク設置部の防食に劣化が見られる。

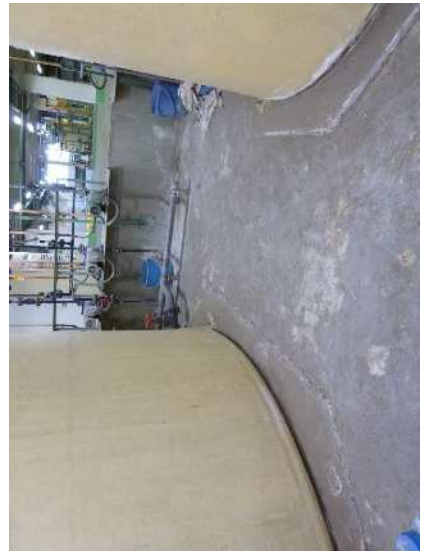
No. 1117
処理棟
2階 処理室
(防液堤)

タンク設置部の防食に劣化が見られる。

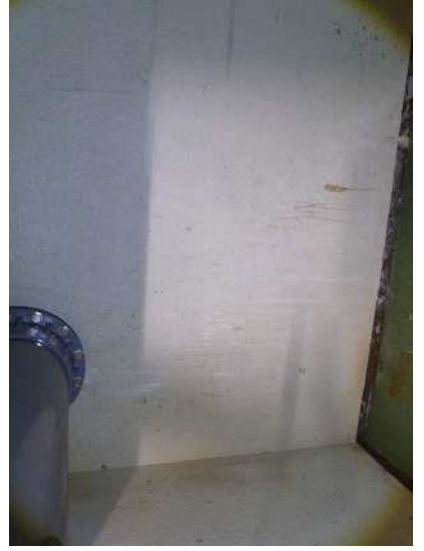
No. 1120
処理棟
A階段 (1階)

壁面や配管の開口部廻りにひび割れやエフロレッツセキスが認められる。

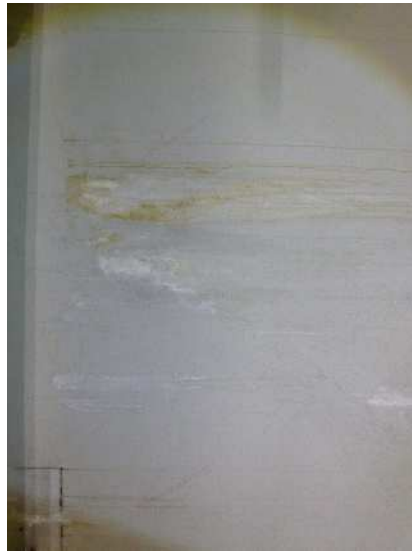
No. 1122
処理棟
1階 管廊
(壁面)

ひび割れやエフロレンセス
が見られる。

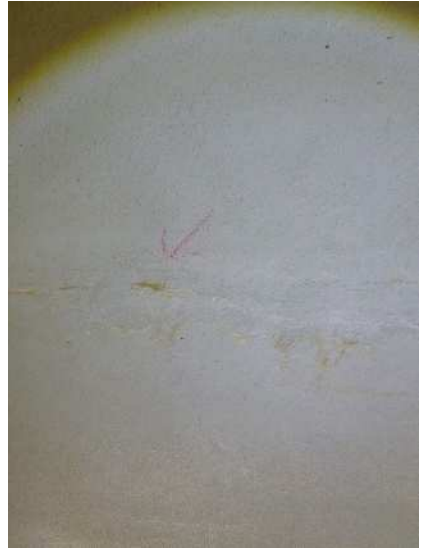
No. 1132
処理棟
1階 管廊 (ポンプ室)
(壁面)

ひび割れやエフロレンセス、
塗装の剥が見られる。

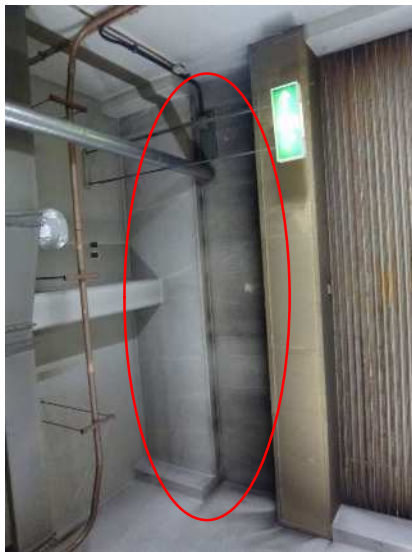
No. 1128
処理棟
1階 管廊
(梁型)

ひび割れが見られる。

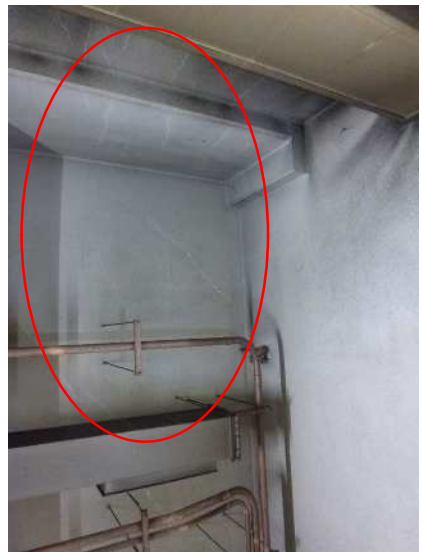
No. 1129
処理棟
1階 管廊
(梁型・天井面)

ひび割れが広範囲で見られる。

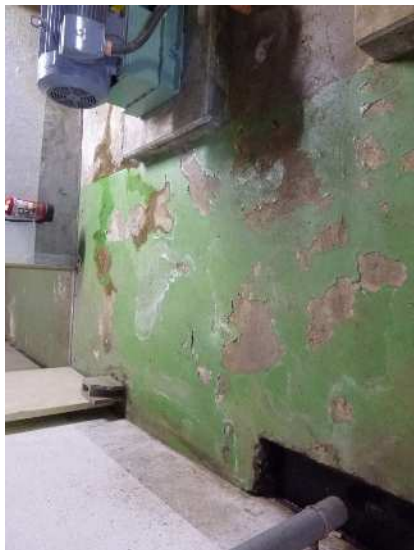
No. 1133
処理棟
1階 管廊 (ポンプ室)

塗床の剥がれが見られる。

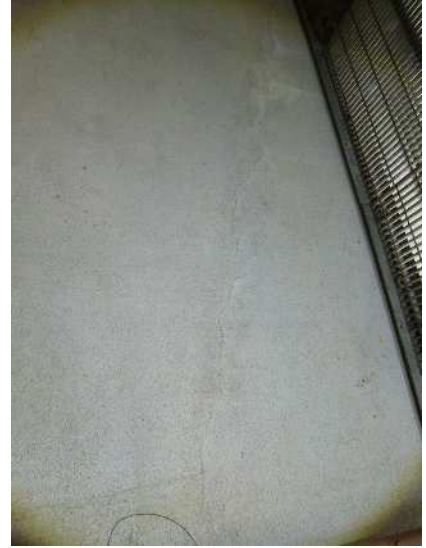
No. 1156
処理棟
2階 乾燥旋却炉室

壁面にひび割れが見られる。

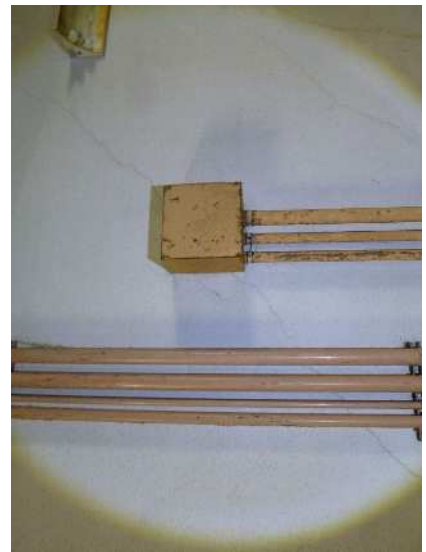
No. 1153
処理棟
2階 前処理脱水機室

壁面にひび割れが見られる。

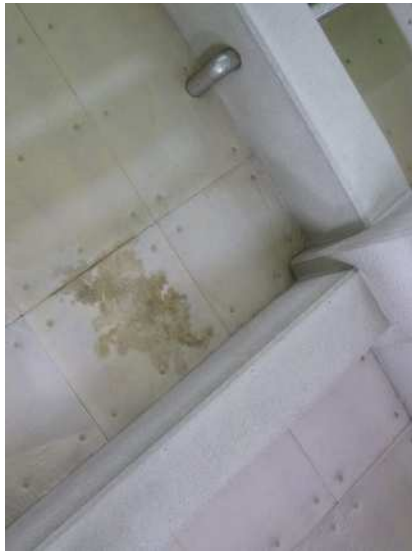
No. 1158
処理棟
2階 乾燥焼却炉室

天井仕上げ材（グラスウール）
に汚れが見られる。
（屋上からの漏水が原因と考
えられる）

天井仕上げ材（グラスウール）
に汚れが見られる。
（拡大部）

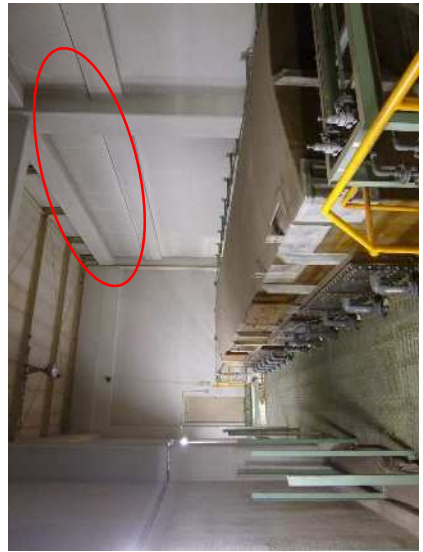
No. 1159
処理棟
2階 脱臭室上部
（12-13 通り間）

外壁面にひび割れが見られる。

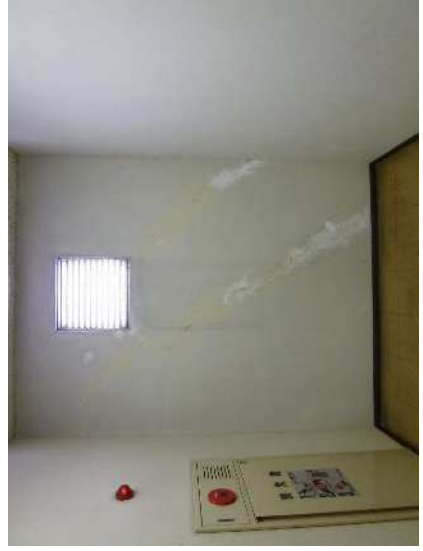
No. 1162
処理棟
2階 廊下
（オゾン発生機室前）

外壁面にひび割れやエフロレ
ッセンスが見られる。
（補修後に新たなひび割れが
発生した様子あり）

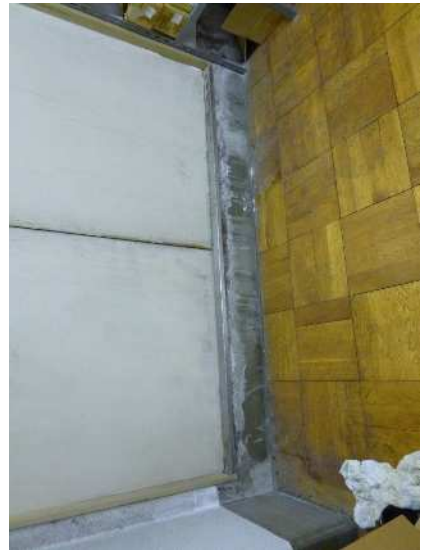
No. 1165
 処理棟
 2階 電気室
 外部建具の足元からの漏水跡が見られる。

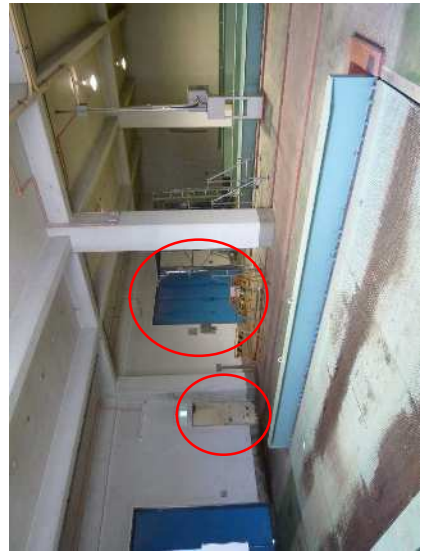
No. 1171
処理棟
1階 投入後室全景

各種扉に塗装の剥がれや錆び、劣化が見られる。また、トラックスケール(鋼製)にも塗装の剥がれや錆びが見られる。

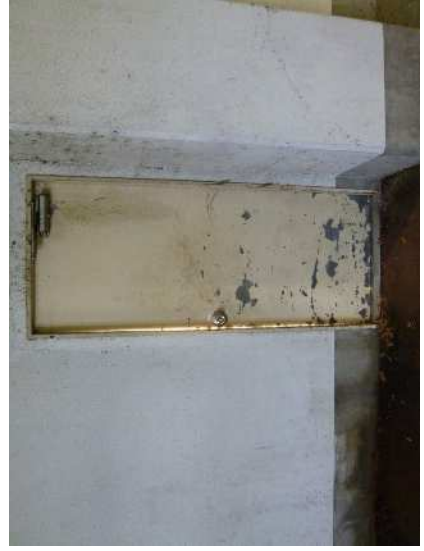
No. 1174
処理棟
1階 ホッパ室
建具

各種扉に塗装の剥がれや錆び、劣化が見られる。また扉が閉まり切らずに、光が漏れている。

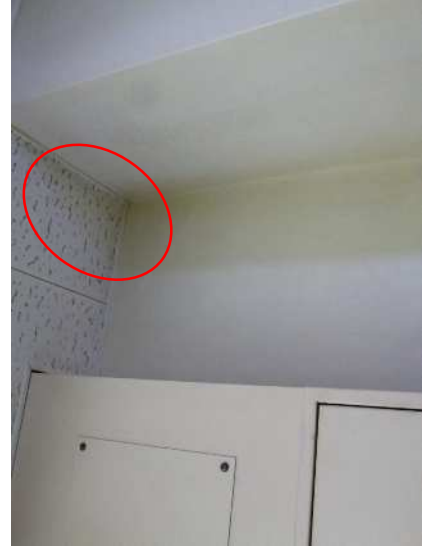
No. 1180
管理棟
3階 水質試験室
天井面に変色跡が見られる(屋
根からの漏水のおそれ)

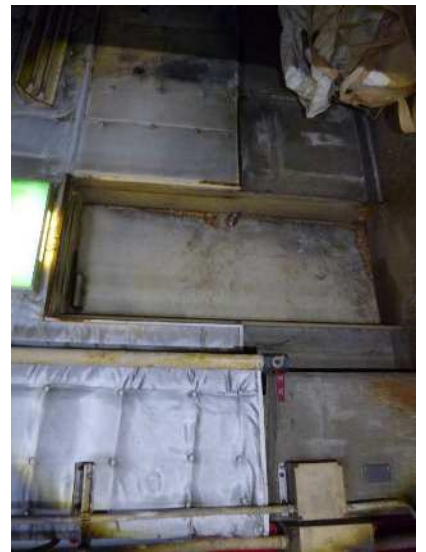
No. 1177
処理棟
2階 乾燥焼却炉室
内部扉の劣化が見られる。

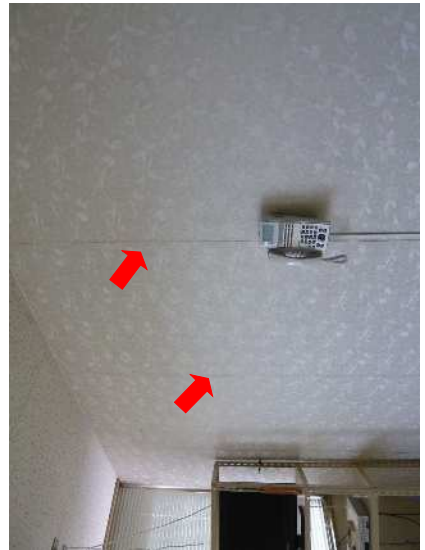
No. 1183
管理棟
3階 食堂

壁ビニールクロスのジョイント部分に剥がれが各所で見られる。

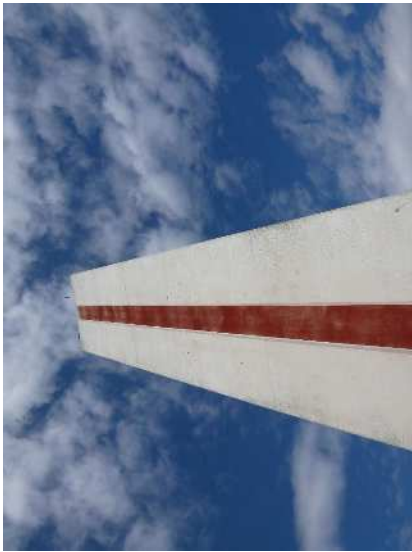
No. 1187
処理棟
煙突 外壁
(南面)

外壁にひび割れなどの異常は、
目視の限りにおいて特に見ら
れない。
(塗装の経年劣化あり)

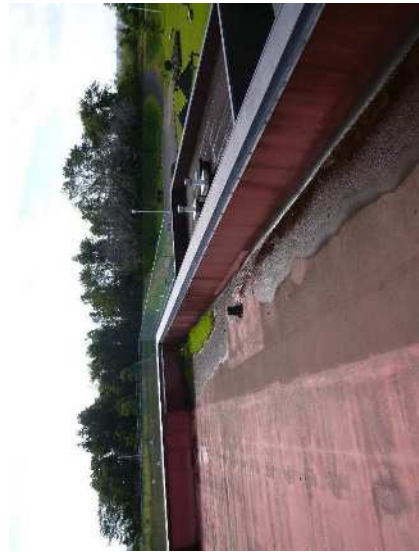
No. 1189
処理棟
屋上 (乾燥焼却室上部)

一部に水溜まりや泥だまり、雑
草類の繁茂が見られる。

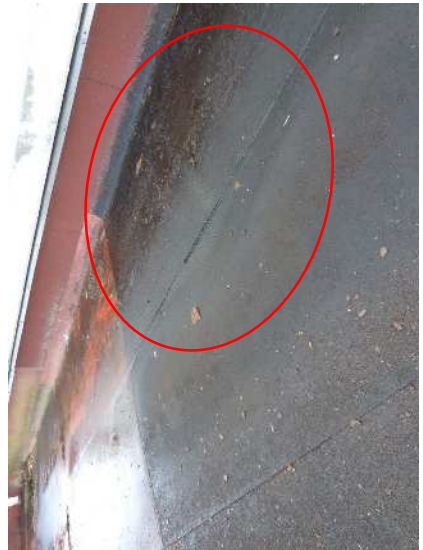
No. 1195
処理棟
屋上（乾燥焼却室上部）

屋上防水層の劣化が見られ、陸屋根面からの浮きが感じられる。
(アスファルト露出防水)

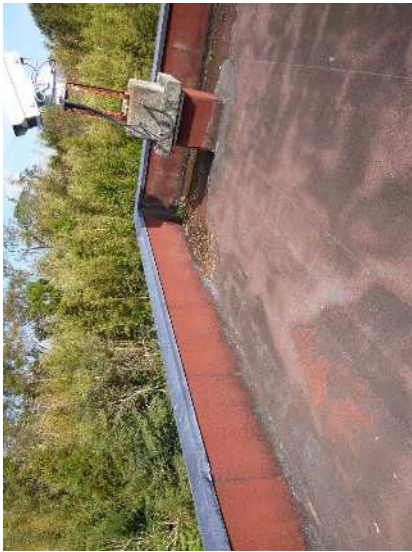
No. 1199
処理棟
屋上（前処理脱水機室上部）

屋上防水層の劣化が一部に見られる。
（アスファルト露出防水）

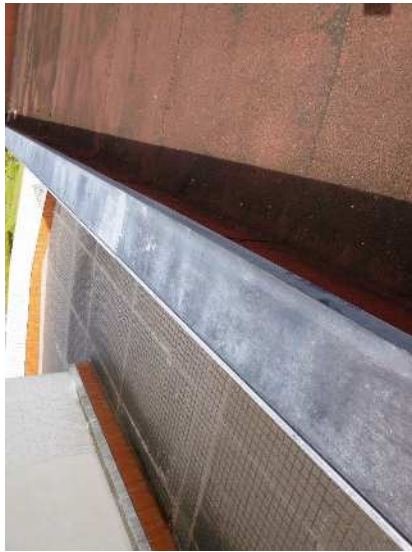
No. 1200
処理棟
屋上（前処理脱水機室上部）

パラペット部の笠木（アルミ製）の表面の劣化が見られる。

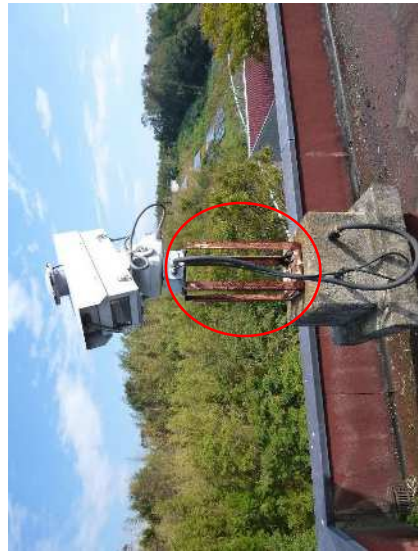
No. 1201
処理棟
屋上（前処理脱水機室上部）

テレビカメラの架台部分などに劣化が見られる。

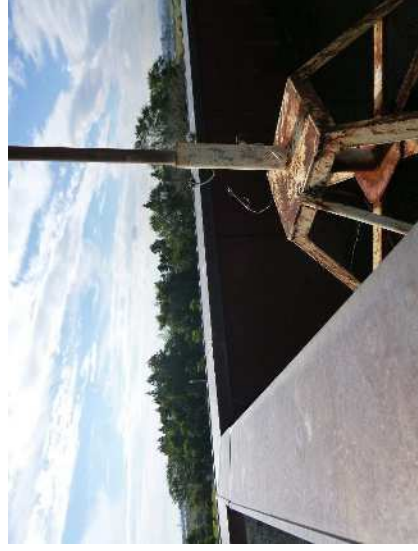
No. 1204
処理棟
屋上（PH2階 B階段上部）

屋上防水層の剥がれ、老朽化が見られる。
（アスファルト露出防水）
風向風速計架台に錆や劣化が見られる。
パラペット笠木（アルミ製）の表面に劣化が見られる。

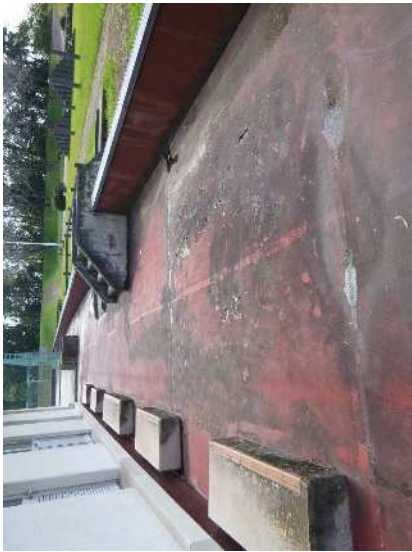
陸屋根の屋上防水層に全般的な退色や水溜まり跡が見られる。（アスファルト露出防水）

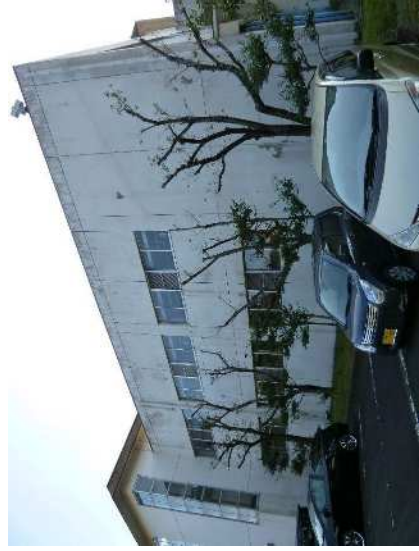
No. 1215
 処理棟
 外壁（東面）
 （第2曝気槽廻り）
 外壁にひび割れが広範囲で見られる。一部に塗装の剥がれが見られる。

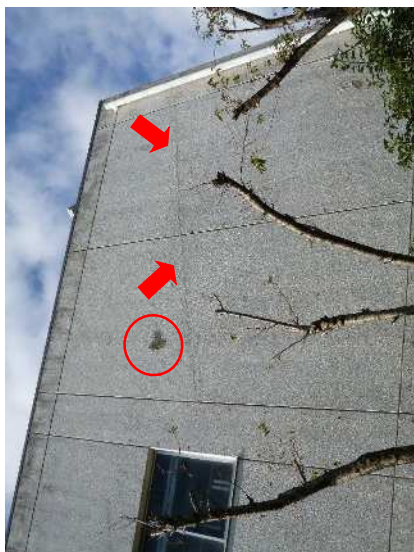
No. 1217
処理棟
外壁（東面）
（前処理脱水機室廻り）

外壁にひび割れと塗装の剥がれが見られる。

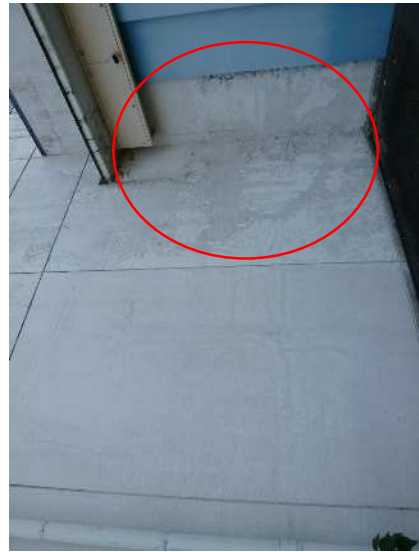
No. 1225
 処理棟
 外壁（南面）
 （投入前室廻り）
 外壁に塗装の剥がれや劣化が見られる。

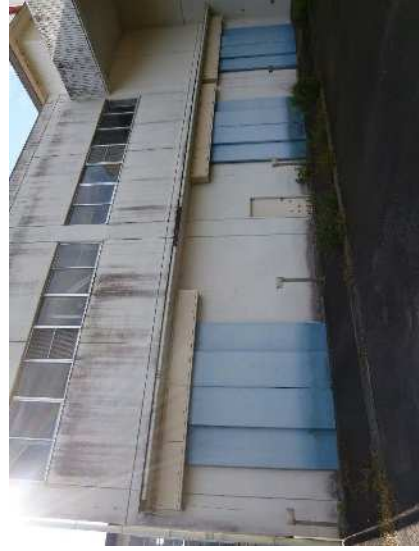
No. 1228
 処理棟
 外壁（北面）
 （投入後室廻り）

外壁面に全般的な汚れ、投入室出入口り口扉の色褪せが見られる。

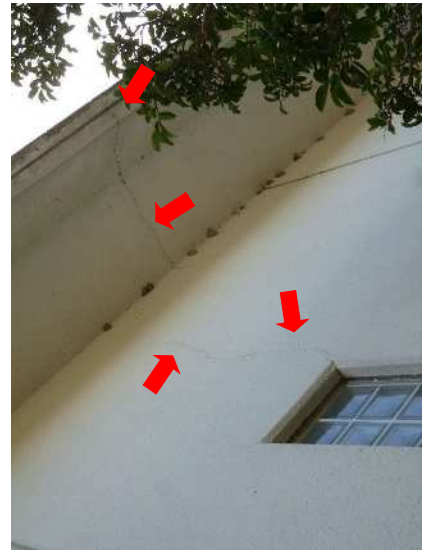
No. 1231
処理棟
外壁（北面）
（乾燥焼却室上部廻り）

外壁とRC屋根底にひび割れが見られる。

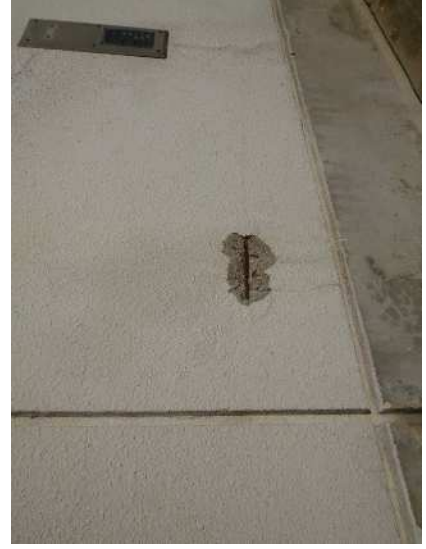
No. 1234
処理棟
外壁（西面）
（ファンルーム廻り）

外壁に躯体の剥がれと鉄筋の露出が見られる。
（拡大部）

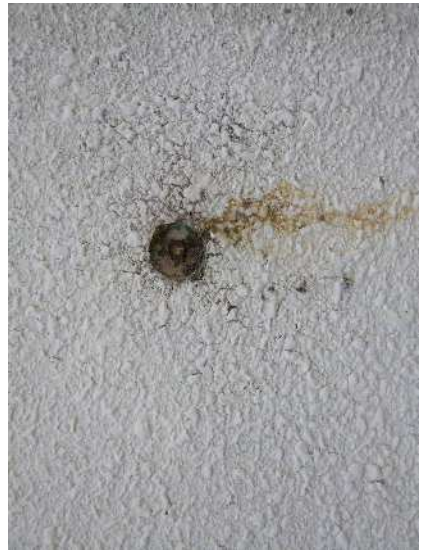
No. 1243
処理棟
外壁 2 階 (東面)
(処理室)

セパ穴から錆び汁発生が見ら
れる。(穴埋めモルタルが取れ
ており、内部の金物が錆び汁の
原因と思われる)

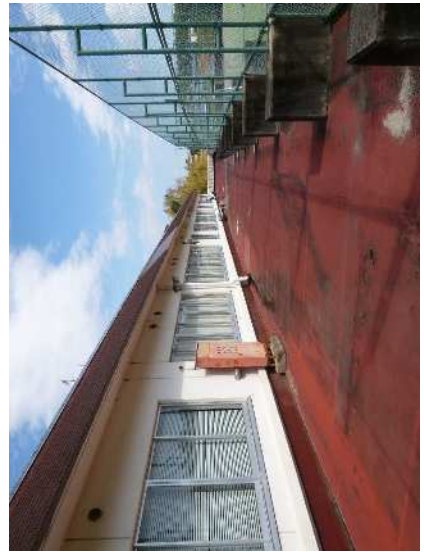
No. 1249
管理棟
外壁面 (南側)

テニスコート沿いの屋外通路
からの現況

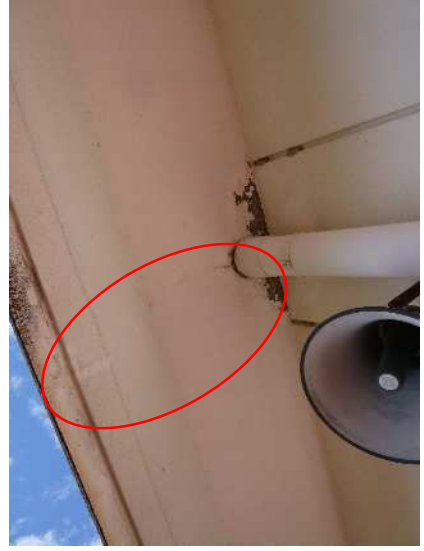
No. 1252
管理棟
外壁面 (南側)

屋根庇の軒先～縦廻りでもコ
ンクリート躯体のひび割れが
見られる。

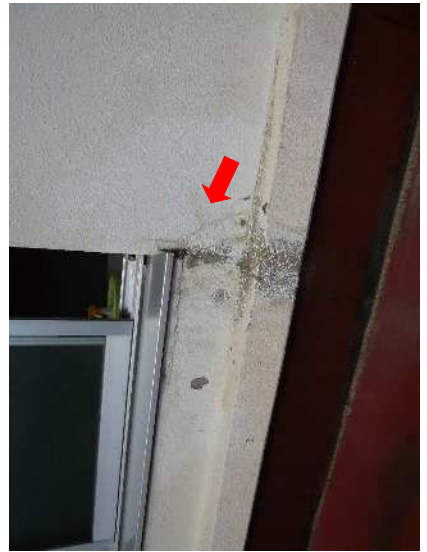
No. 1255
管理棟
外壁面 (南側)

窓廻りの腰壁にひび割れと塗装の剥がれが見られる。
(同上の拡大部)

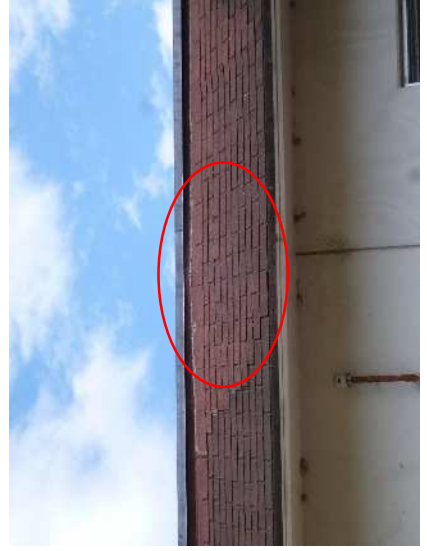
No. 1258
管理棟
屋根庇仕上げ面
(西側)

屋根葺き材の浮きが見られる。
(同上の拡大部)

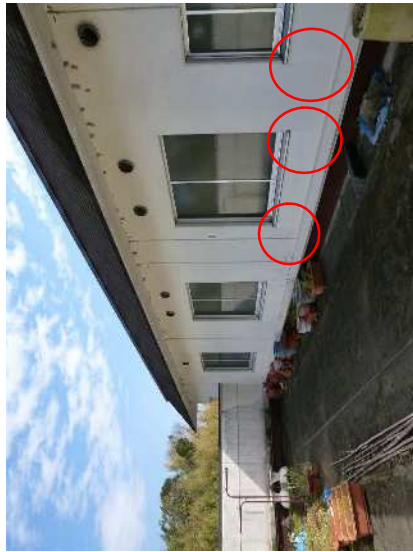
No. 1260
管理棟
3階ペランダ
(北側)
外壁窓廻りの腰壁にひび割れが見られる。

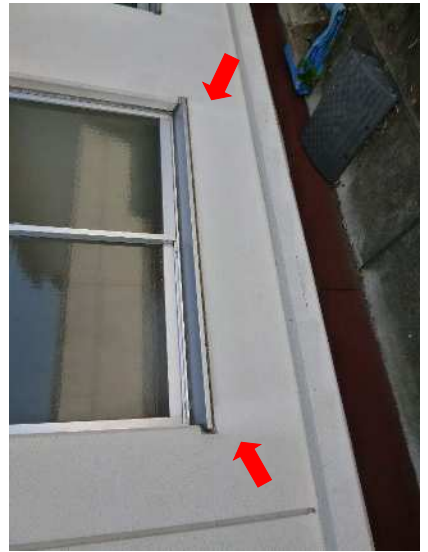
No. 1261
管理棟
3階ペランダ
(北側)
外壁窓廻りの腰壁にひび割れが見られる。
(同上の拡大部)

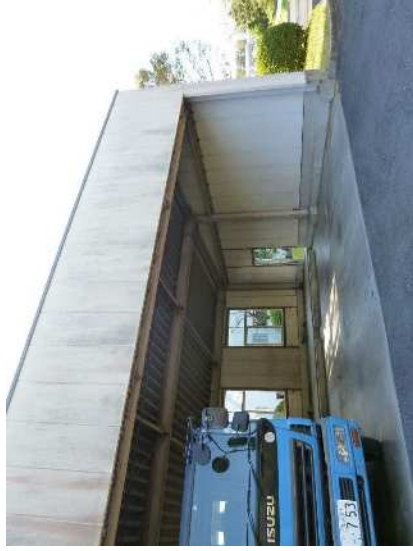
No. 1263
洗車棟
外壁(東側)
塗装の劣化が見られる。
(外壁材:ALC版)

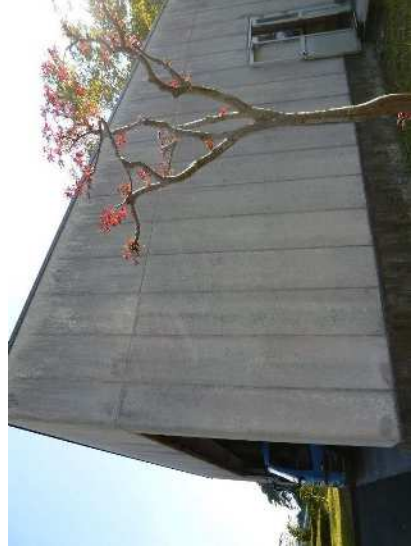
No. 1264
洗車棟
外壁(北側)
塗装の劣化が見られる。
(外壁材:ALC版)
