# 鈴 鹿 市 ク リ ー ン セ ン タ ー

## 精密機能検査報告書

令和4年3月

中日本建設コンサルタント株式会社

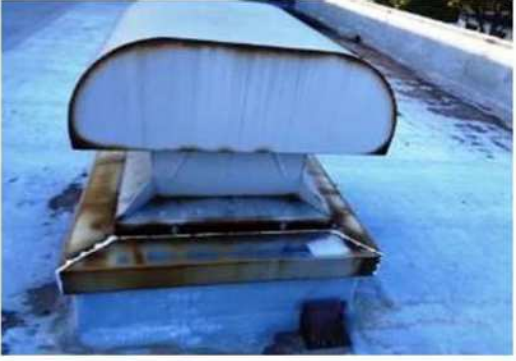
<p>屋上、ルーフファン腐食。</p>		<p>オゾン用給気口鋼材、錆。</p>	
81	【屋上】2F屋上	82	【屋上】2F屋上

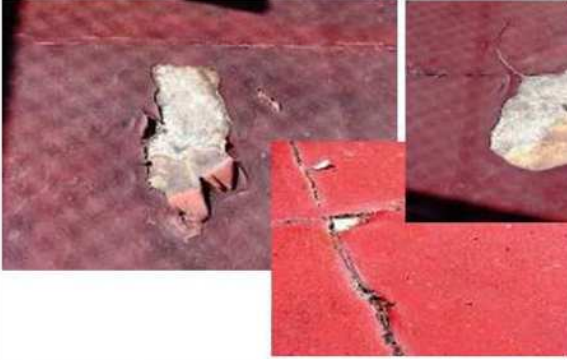
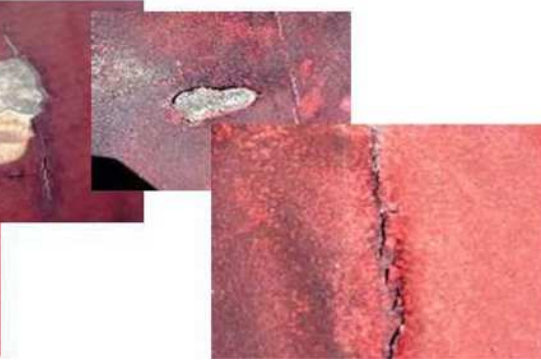
<p>⑨～⑩-A～①間、⑩～⑪-①～①間、屋上、シート防水、亀裂及び小さな破れ多数。</p>		<p>⑨～⑩-A～①間、⑩～⑪-①～①間、屋上、シート防水、亀裂及び小さな破れ多数。</p>	
83	【屋上】3F屋上（乾燥焼却吹抜部）	84	【屋上】3F屋上（乾燥焼却吹抜部）

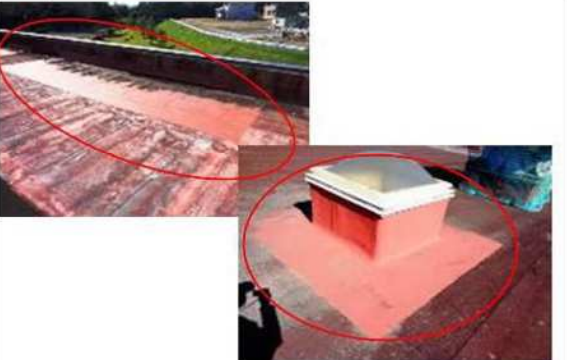
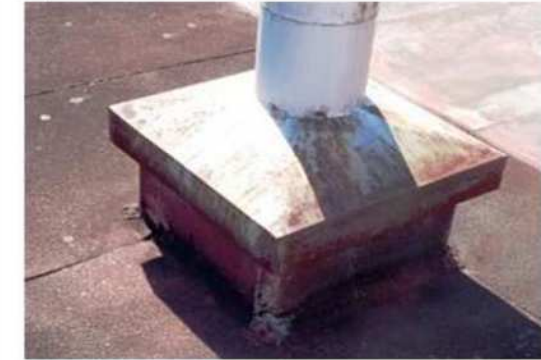
<p>⑫～⑬-①～①間、屋上シート防水、補修多面</p>		<p>⑫～⑬-①～①間、ボイラー煙突、腐食。</p>

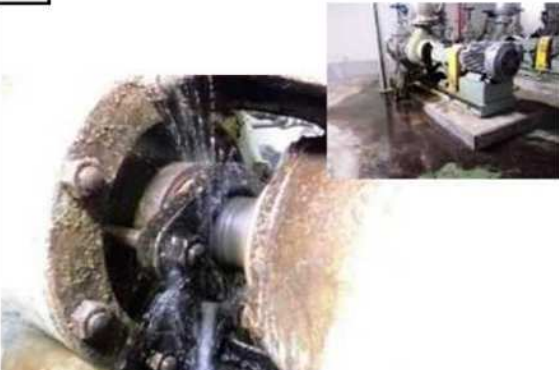
<p>109 No.2循環液ポンプ</p>

<p>110 曝気用苛性ソーダポンプ</p>  
<p>軸封部漏液著しい。</p>	<p>ポンプヘッド漏液結晶。</p>
<p>111 メタノールタンク・ポンプ</p>

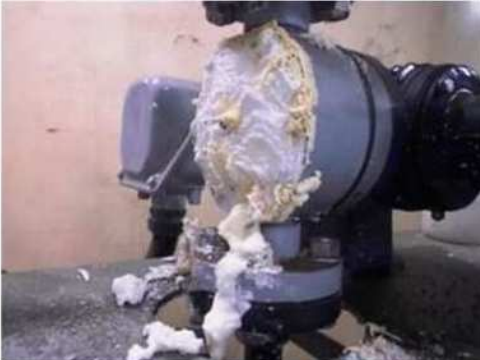
<p>蓋腐食。 危険物看板類、腐食進む。 架台・鋼材腐食。</p>	<p>フランジ部漏液跡。</p>
<p>113 硫酸バンドポンプ2号機</p>

<p>ポンプヘッド漏液結晶著しい。</p>	<p>タンク上部粉末散在。</p>

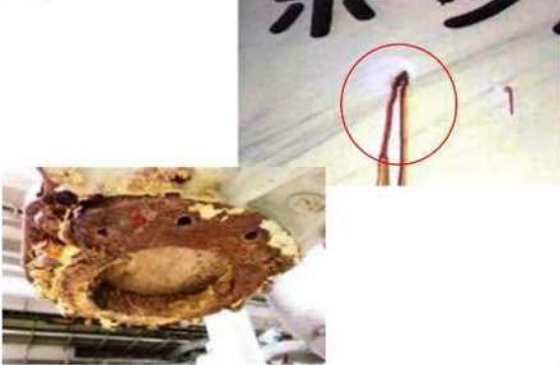
<p>121 廃炭ホッパ</p>

<p>ホッパー部ピンホール。 ダンパー部腐食著しい。</p>	<p>ケーシング及びポンプ架台腐食。</p>
<p>123 濃縮槽汚泥掻寄機</p>

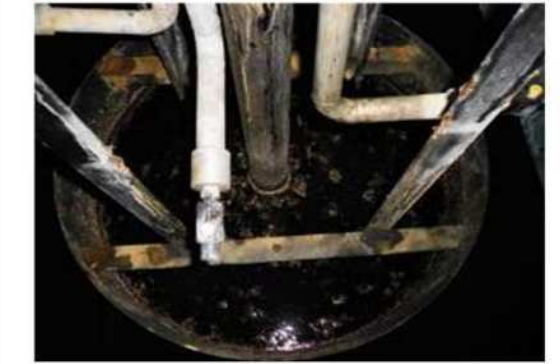
<p>センターウエル支持鋼材、一部腐食。</p>	<p>No.4老朽劣化。</p>
<p>125 し渣振分コンベヤ</p>

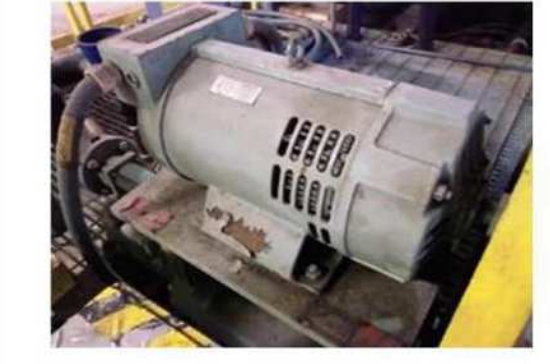
<p>124 カチオン凝集剤ポンプ</p>

カチオン凝集剤サービスタ ンク	1	円筒縦形密閉式	はしご錆	要塗装	
カチオン凝集剤攪拌機	1	縦形急速攪拌機	特に支障は認めない。	支障なし	
カチオン凝集剤ポンプ	4	一軸ネジポンプ	No.4老朽劣化	要更新	124

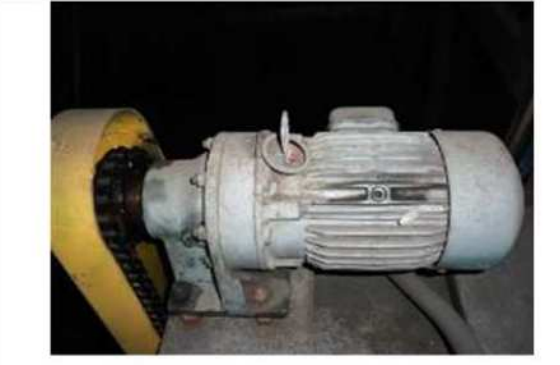
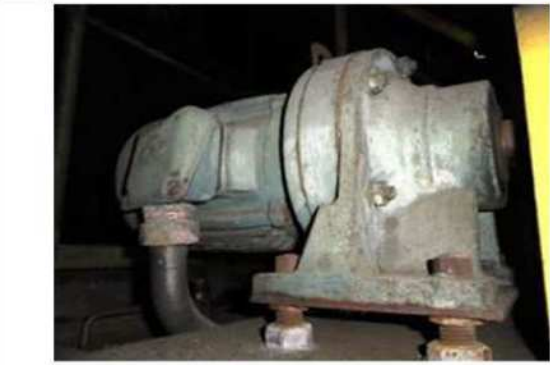
<p>老朽劣化。</p>	<p>老朽劣化。</p>

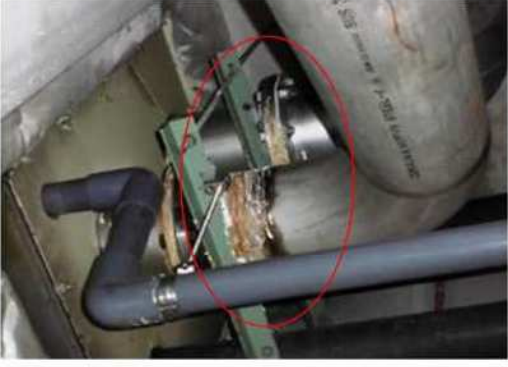
攪拌ブローワー周り		ブロー室	配管フランジ部漏液	要補修	139
砂ろ過原水ポンプ周り		管廊	No.2吸込み配管側、錆	要補修	140
活性炭原水ポンプ周り		管廊	チャッキ弁漏液結晶著しい。吸込み側配管、錆	要更新 要補修	141
新炭供給ポンプ周り		管廊	配管ねじ切り部腐食	要補修	142
汚泥返送ポンプ周り移送配 管		管廊	配管腐食及び応急補修跡。上部脱臭ダクト、漏液 跡	要補修	143

<p>配管フランジ部漏液。</p>	<p>No.2吸込み配管側、錆。</p>
<p>141 【管廊】 活性炭原水ポンプ周り</p>	<p>142 【管廊】 新炭供給ポンプ周り</p>

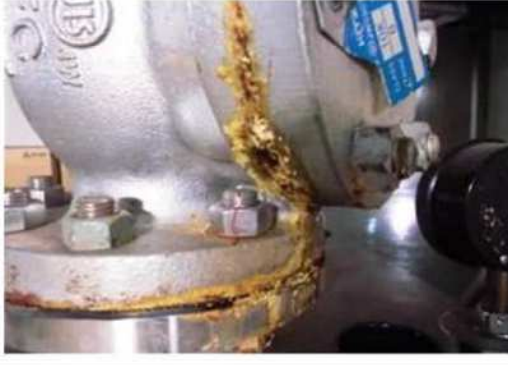
<p>チャッキ弁漏液結晶著しい。</p>	<p>配管ねじ切り部腐食。</p>
<p>143 【管廊】 汚泥返送ポンプ周り移送配管</p>	<p>144 【管廊】 循環液ポンプ周り</p>

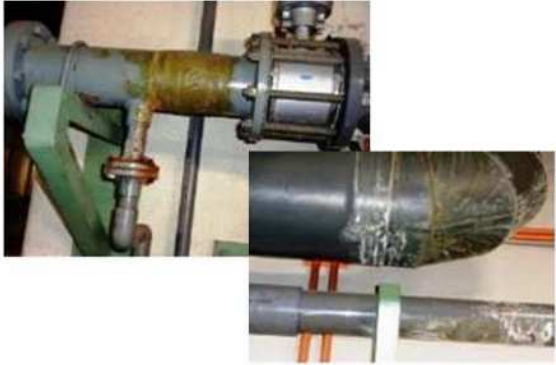
<p>配管腐食及び応急補修跡。 上部脱臭ダクト、漏液跡。</p>	<p>配管ピンホール腐食、複数。</p>

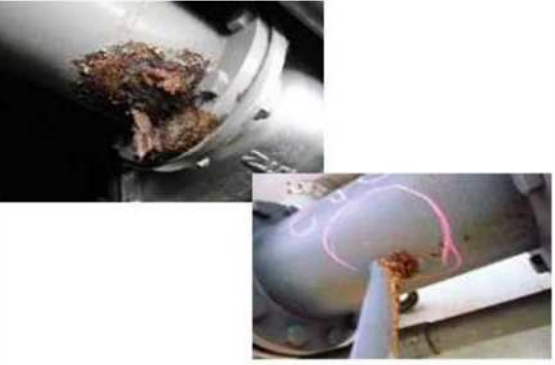
設備名称	基数	形式・材質	損傷等の状況	所見	写真No.
<b>【配管・弁設備】</b>					
循環液ポンプ周り		管廊	配管ピンホール腐食、複数	要補修	144
逆洗ポンプ周り		管廊	バルブ腐食。配管サポート脚部腐食	要補修	145
消泡水ポンプ周り		管廊	バルブ腐食	要補修	146
床排水ポンプ周り		管廊	No.3 配管錆	要補修	147
循環液ポンプ周り		管廊	配管ピンホール腐食、複数	要補修	144
逆洗ポンプ周り		管廊	バルブ腐食。配管サポート脚部腐食	要補修	145
消泡水ポンプ周り		管廊	バルブ腐食	要補修	146
床排水ポンプ周り		管廊	No.3 配管錆	要補修	147
攪拌空気配管		投入室	漏液・結晶、多数箇所	要補修	148
脱臭ダクト		投入室	漏液・結晶	要補修	149
苛性ソーダポンプ周り		処理室	フランジ部漏液結晶著しい	要補修	150
硫酸バンドポンプ周り		処理室	フランジボルト部漏液結晶	要補修	151
砂ろ過器周り		処理室	基礎破損。配管サポート脚部腐食著しい	要補修	152
処理水移送配管		処理室	チャッキ弁、腐食	要補修	153
脱臭ダクト装置周り		処理室	全体的に腐食・漏液・結晶し、防火ダンパー、機能危惧	要補修	154
浄化槽汚泥攪拌ポンプ周り		第1ポンプ室	配管サポート脚部腐食著しい	要補修	155
浄化槽汚泥投入ポンプ周り		第1ポンプ室	配管サポート脚部腐食著しい	要補修	156
洗車排水ポンプ周り		第1ポンプ室	配管サポート脚部腐食著しい	要補修	157
給気ファン周り		第1ポンプ室	給排気ダクト、部分的に腐食進む	要補修	158
井水配管		第1ポンプ室	バルブ、腐食	要補修	159
放流水配管		第1ポンプ室	壁貫通部より水漏れ。曲がり部腐食漏液跡	要補修	160
室内		第2ポンプ室	壁貫通配管、漏水跡	要補修	161
希釈水ポンプ周り		第2ポンプ室	バルブ周り及びフランジ、腐食	要補修	162
床排水ポンプ周り		第2ポンプ室	フランジ周り、腐食	要補修	163
雑排水ポンプ周り		第2ポンプ室	塗装剥離著しい。配管フランジ部漏液。腐食	要塗装 要補修	164
