149 平田東町13丁目付近  
〈平田一丁目180号線,  
岡田一丁目39号線〉

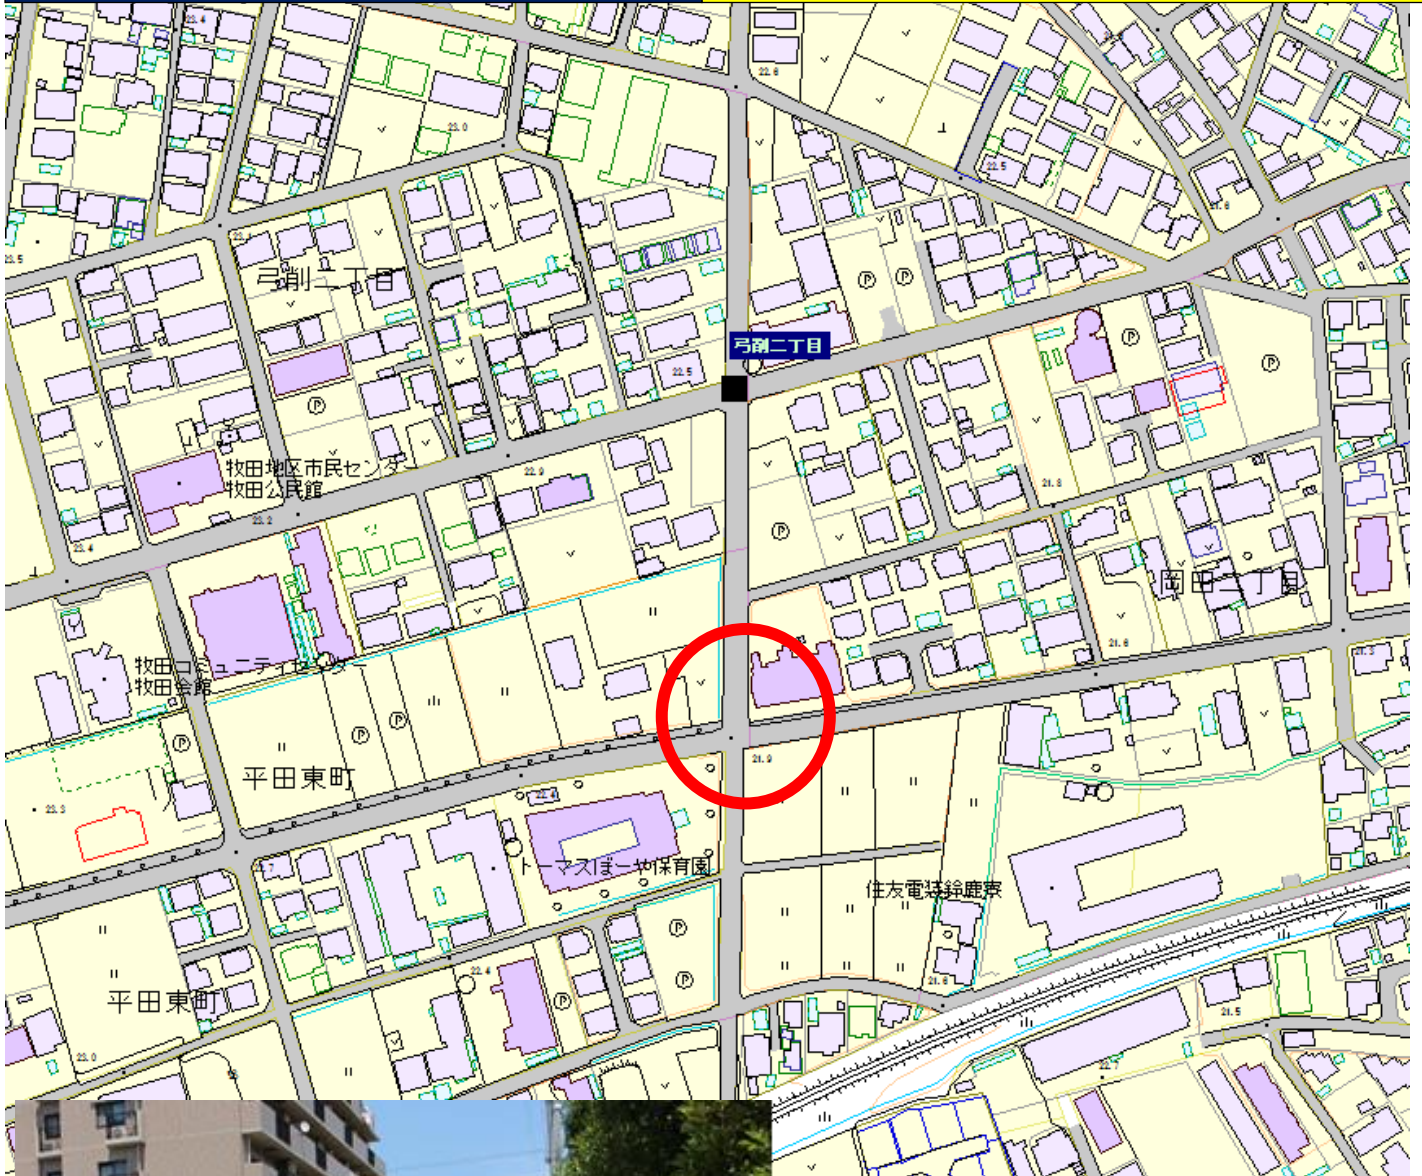
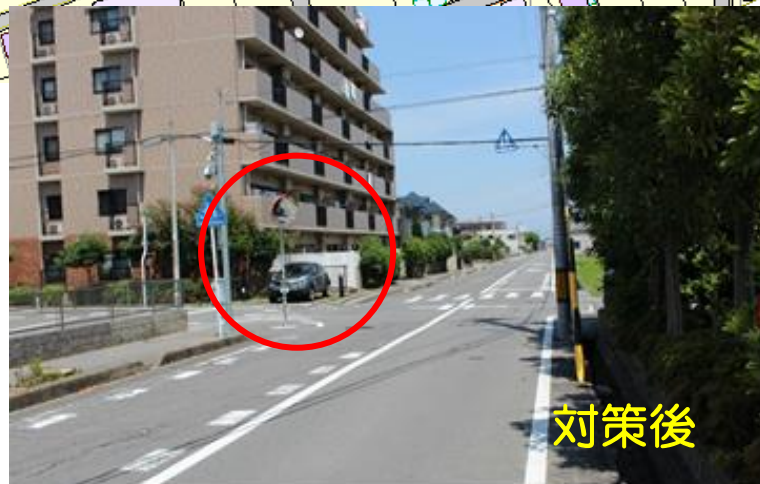
【見通しが悪く、木が視界を妨げており危険】

◆ 樹木伐採後、カーブミラーの設置
