令和6年度 合同危険箇所点検箇所 (No.237)

No.237 一ノ宮小
東一ノ宮
高岡526号線

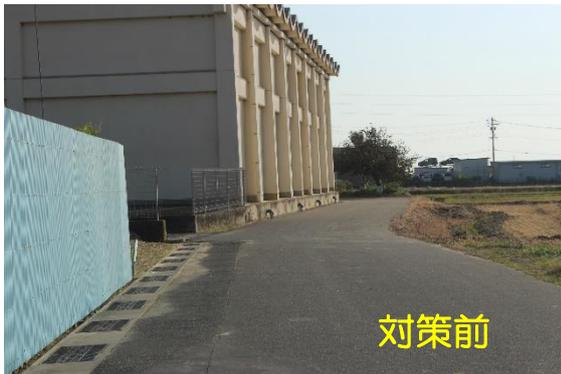
対策後

【朝の渋滞時には国道23号側道への
の抜け道となり危険】

◆グリーンベルト設置
