鈴鹿市浸水実績図

マップの活用方法

このマップは、本市の市街地等において1989年(平成元年)以降に発生した「内水はん濫」による浸水場所を記したものです。
特に、一度浸水したことがある場所は、再び浸水被害にあう危険性が高いと考えられます。このマップや過去の降水量を参考に浸水危険箇所を予測して、事前に自らできる対策を行いましょ。

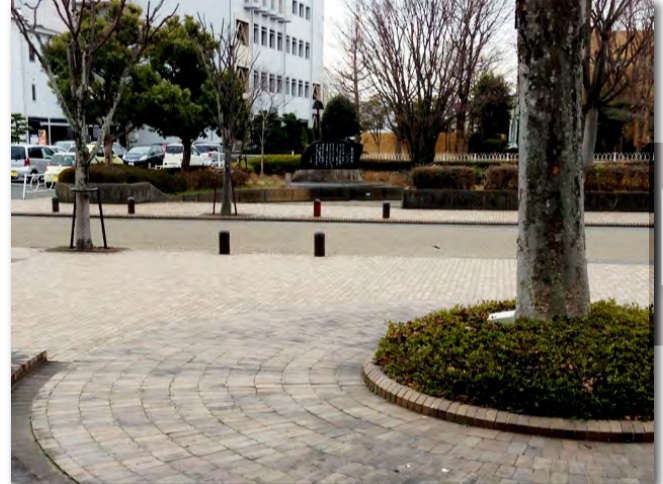
文化会館前

平常時

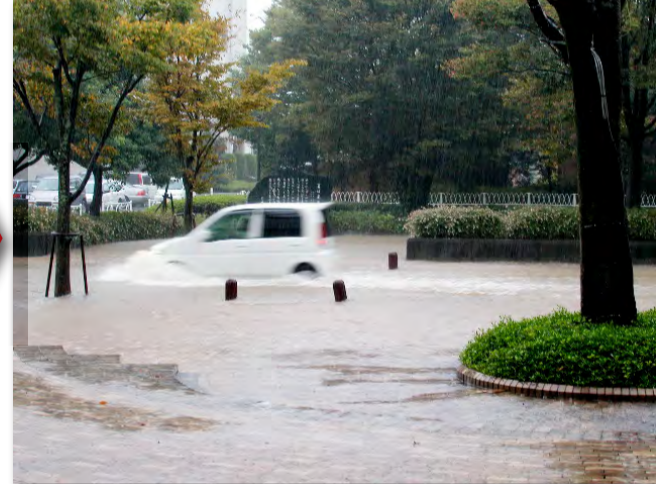
2004年(平成16年)9月29日 台風21号

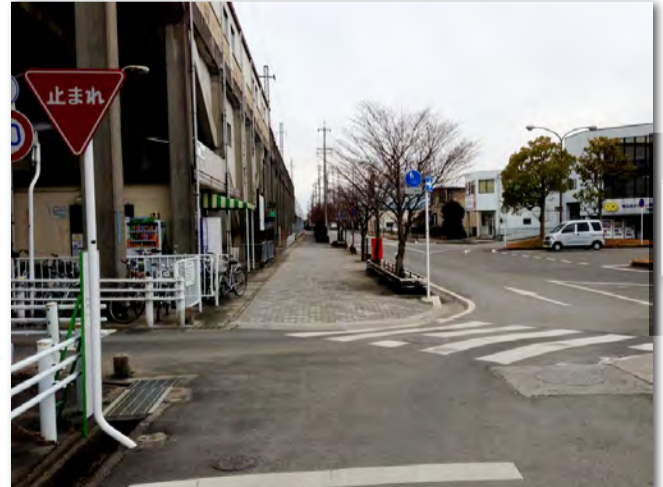
伊勢鉄道線 鈴鹿駅前

平常時

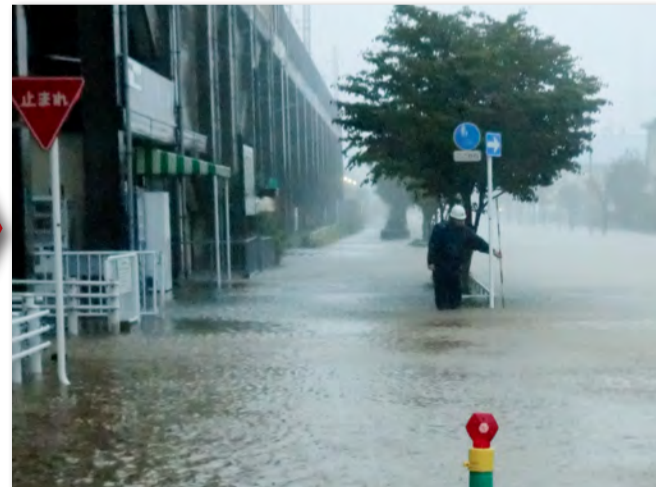
2012年(平成24年)9月30日 台風17号
