建築物の

アスベスト対策

アスベスト対策で
安全・安心な建築物に!!

国土交通省

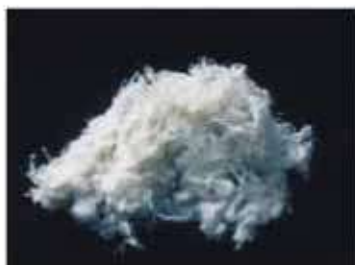
白石綿(クリソタイル)

アスベストは天然に存在する繊維状鉱物です。空気中に浮遊するアスベスト繊維を吸入し長期間経てから健康被害が発生しています。

上記のほか、アクチノライト、アンソフィライト、トレモライトが検出された事案があることが判明しています。このため、写真の3種類に限定せず、トレモライト等を含む6種類すべてのアスベストを対象として分析調査を行う必要があります。

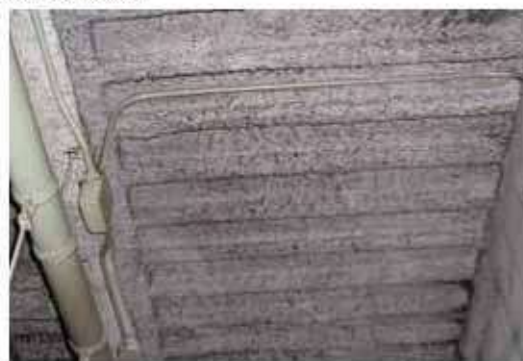
天井断熱材

平成元年以前に建てられた建物に吹付け材が使用されている場合には、その吹付け材にアスベストが含有しているおそれがあるといわれています。

建物内に写真のような事例が見つかったら、吹付けアスベスト等の有無や飛散のおそれがあるかを診断・検査しましょう！

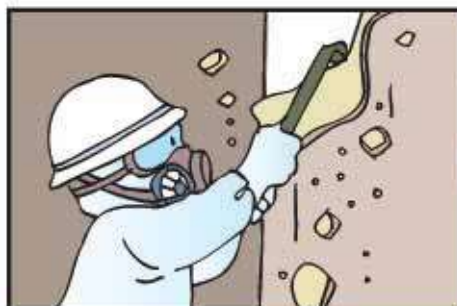
① 除去工法

吹付けアスベスト等を下地から取り除く方法。アスベスト含有建材が完全に除去されるので、大地震の際にも剥落するおそれはなく、最も確実に建物を安全にする工法です。

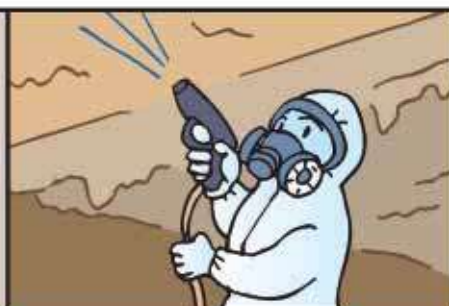
② 封じ込め工法

吹付けアスベスト等の層を残したまま、薬剤等を含浸したり、造膜材を散布し、吹付けアスベスト等を固定することで飛散を防止する工法。除去工法より安価ですが、建物の取壊し時には、除去工事が必要になります。

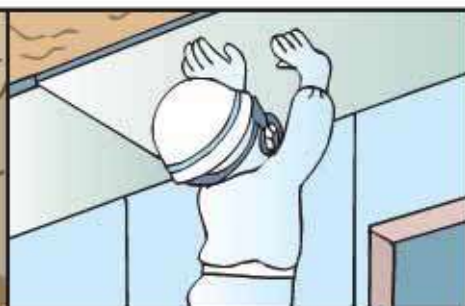
③ 囲い込み工法

吹付けアスベスト等の層を残したまま、板状材料等で覆うことで、粉じんの飛散や損傷防止等を図る工法。除去工法より安価ですが、建物の取壊し時には、除去工事が必要になります。
