# 史跡 伊勢国分寺跡

# 発掘調査によって確認された伽藍配置

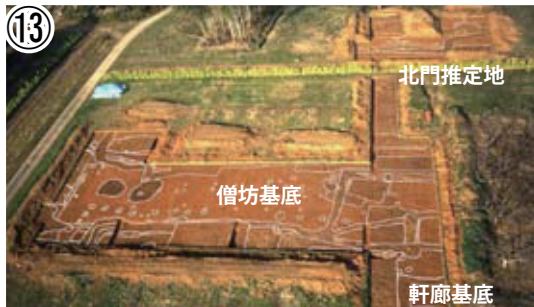
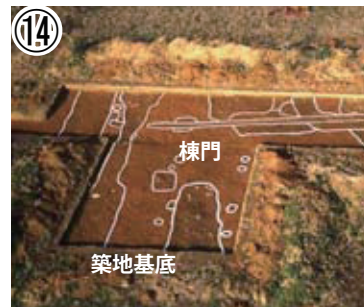
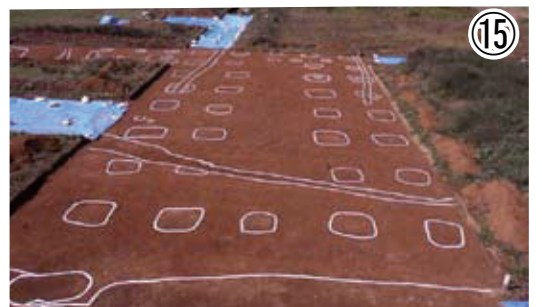
そうぼう  
**僧坊・北門** 僧坊は僧の宿舎で、金堂の北側に位置しています。東西 72 m × 南北約 9 m の長大な建物です。金堂とは幅 6 m、延長 12 m の軒廊で結ばれています。僧坊基壇から北辺築地までの距離は 25 m です。伽藍中軸線上で北辺の築地内溝が約 9 m 途切れることから礎石瓦葺建物の北門が存在したと推定しています。伽藍の中軸線は伽藍地の中心から西に約 25 m 偏り、約 1.5° 西に振れています。

むなもん  
**北東院棟門** 北東院の講堂側では築地内溝が途切れ幅 3 m 間隔で掘立柱穴が 2 本立つことから、棟門が開いていたとみられます。

北東院内大形建物 北東の内部からは東西 7 間、南北 2 間の大形の二面廂（掘立柱）建物が検出されています。食堂といった施設の可能性がありますと考えられます。

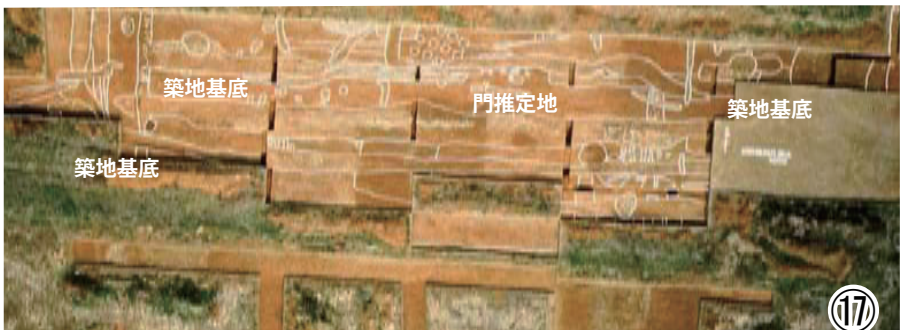
小院 北東院に先行する東西 45 m × 南北 30 m 以上の築地に囲まれた院です。この院内には一辺 27 m 四方の溝状の遺構が確認されており、金堂などに見られる建物の周りに掘られた溝と同様のものとすれば、この小院は塔院の可能性が考えられます。

北東院築地 寺城北東部は東西 68 m × 南北 90 m の築地塀で区画されて北東院を構成しています。北東院の南辺築地中央にも約 5 m の外（南）溝の途切れがあり、礎石瓦葺の門が存在した可能性が高いとみられます。

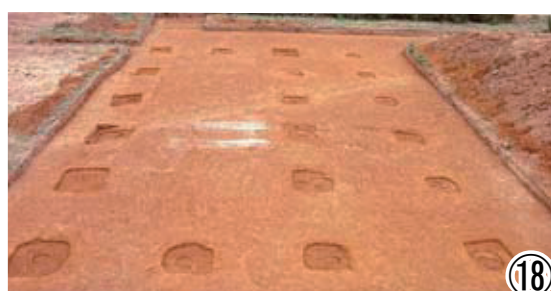
南東隅掘立柱建物 寺城南東隅には、東西 5 間 × 南北 2 間で南廂の掘立柱建物 1 棟と、その北側 9 m 離れて東西 5 間 × 南北 2 間の掘立柱建物が並列して建てられています。その役割については分かりません。
