史跡 いせこくふあと 伊勢国府跡

三重県鈴鹿市長者屋敷遺跡の発掘調査

平成 26 年版

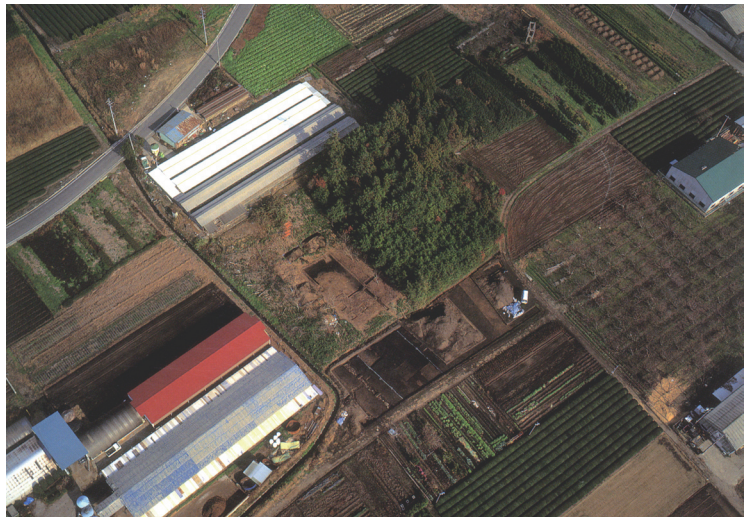
政庁全景

国府の中枢部といえる政庁の主要建物である正殿・後殿の基壇は、現在でも森の中に1mほどの高まりとして残っています。その他に東脇殿の北部，正殿と後殿・脇殿をそれぞれつなぐ軒廊，北東隅楼の高まりも確認できます。残念ながら礎石は残っていませんが，正殿の基壇上には礎石が抜き取られた痕跡が微かに窪みとして確認できます。

非常に残りの良い政庁は，地表にその痕跡を留めることが少ない国府の遺構としては，全国的にみても貴重な例といえます。

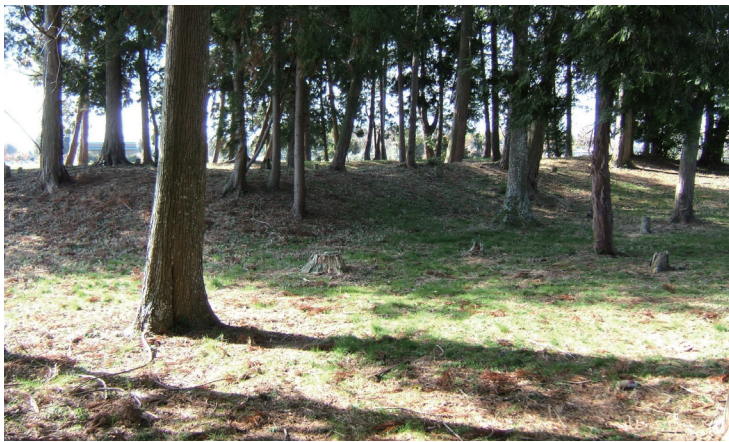
正殿の現況

正殿の北辺には礎石の抜き取り痕が認められ，建物の東西規模が7間となることは明らかでした。南北規模は基壇の規模から5間と考えられます。調査によって，正殿の基壇は，地下に約70cm掘り下げた（掘込地業^{ほりこみぢぎょう}）のち，地上約1mの高さまで版築工法によって築かれたことがわかりました。

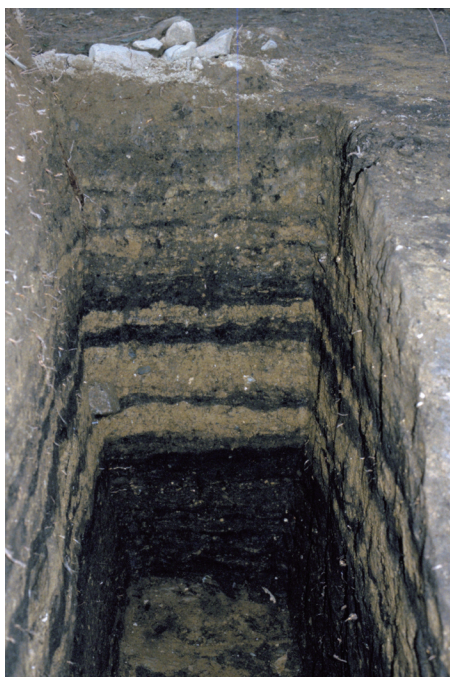
後殿は，東西は正殿と同規模で，南北は正殿より1間分減じた4間になります。掘込地業の深さは約60cm，地上約1mまで版築工法によって築かれていました。

後殿基壇の断面（版築）

瓦葺礎石建物の基礎は，異なる土砂を交互に突き固めた版築工法によって造られています。地下を掘り返し，突き固めながら埋め戻した部分を掘込地業，突き固めながら盛り土した部分を基壇といえます。基壇は，装飾と盛土の流出を防ぐために切石や瓦などを積み上げて仕上げます。伊勢国府政庁の建物基壇には整形したあと，基壇化粧^{きだんげしやう}の痕跡が認められないので，未完成であった可能性が考えられています。

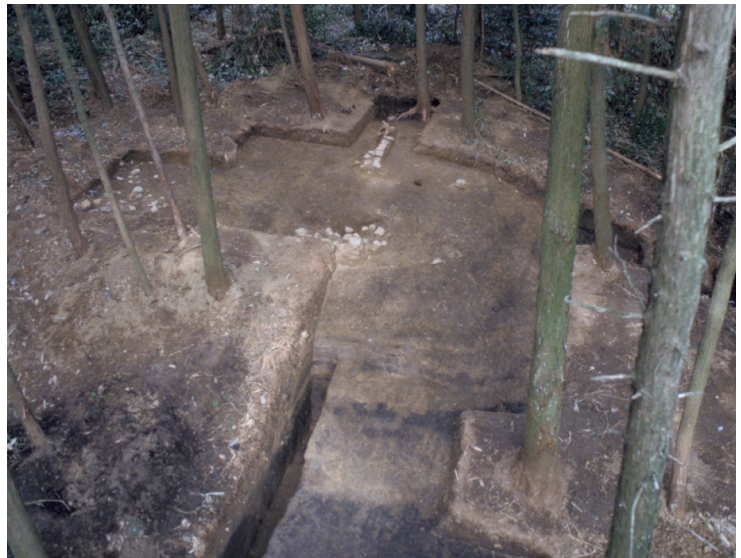
後殿基壇

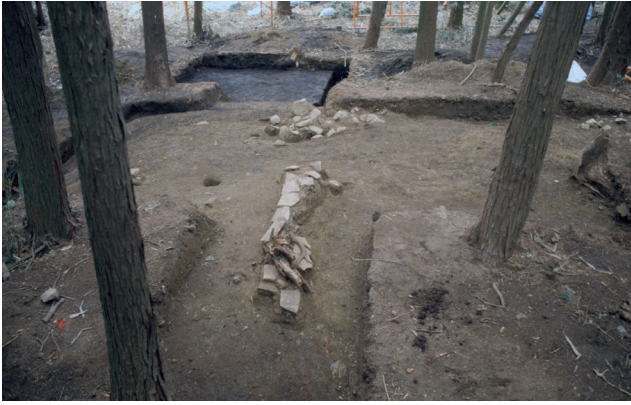
後殿の調査では，基壇上面に礎石を据えるための根石^{ねいし}が残り，一部平瓦を用いた地覆^{ぢふく}（建物の土台）も確認できました。

後殿基壇の地覆

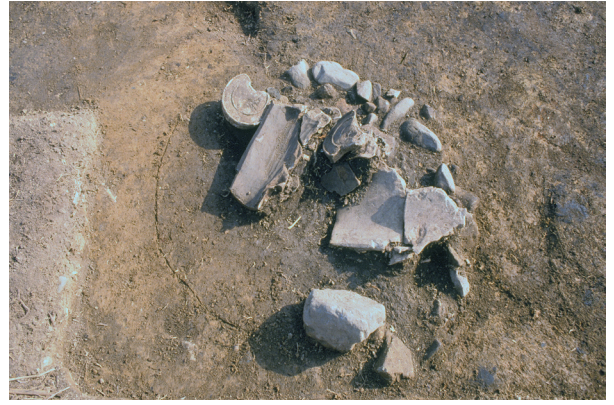
西脇殿 礎石抜き取り痕

西脇殿の基壇上には礎石の抜き取った痕跡があり、その中に瓦が含まれていました。南部は開墾によって基壇が失われ、残っていた掘込地業の辺縁部に沿って足場穴とみられる小穴を確認しました。脇殿でも正殿・後殿と同様に、基壇化粧については部材や抜取痕も一切確認できていません。

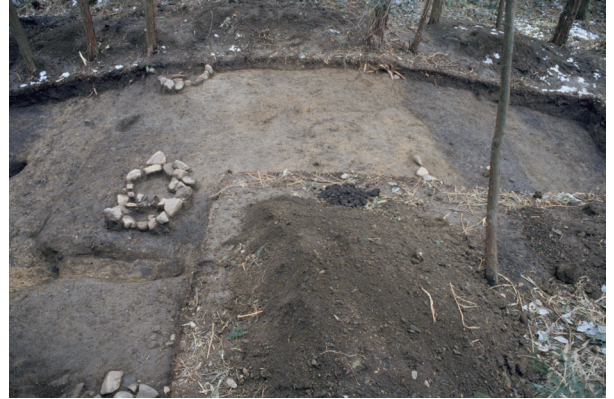
北軒廊の基壇上にも礎石を据えるための根石が残っていました。西軒廊の基壇には瓦片が含まれていたため、工程として正殿や脇殿より築成が遅れると考えています。

北軒廊

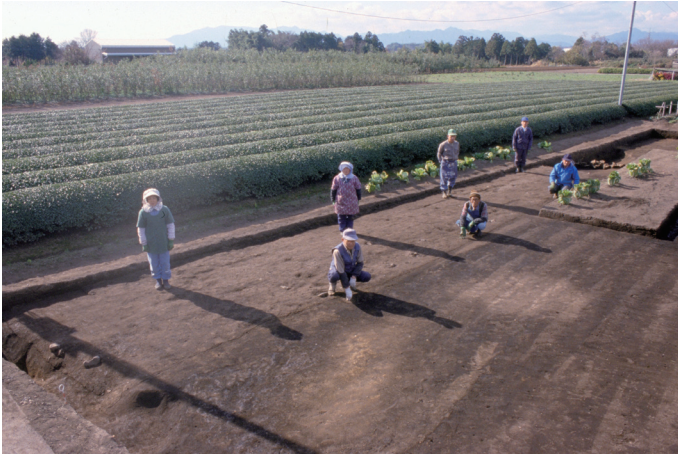
南門

政庁南門の基壇は、西脇殿南部と同様に、開墾により失われていましたが、掘込地業（深さ約40～60cm）が残っていたため、基壇の規模を推定することができました。その他に、門を建てる際の足場用の柱を立てたと考えられる小穴も確認しました。掘込地業の規模や足場穴の位置から、門柱のほかにひかえぼしら控柱を8本立てた八脚門であったと考えられます。

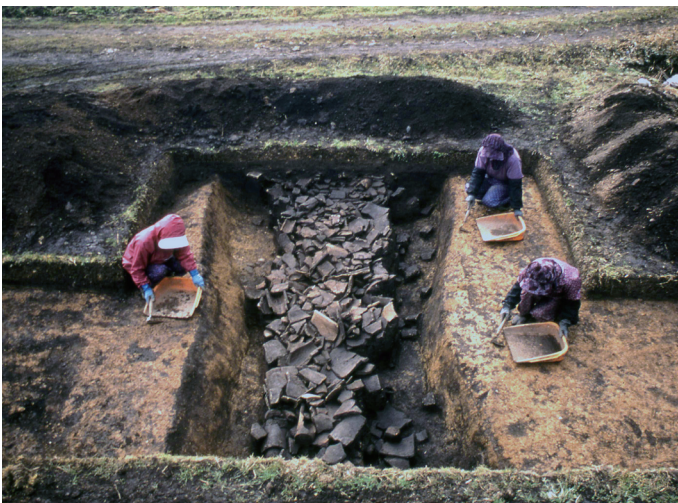
東築地内溝

築地塀の内側に掘られた溝（幅1.7～2.1m）からは大量の瓦が出土し、完形に近いものが多く見られました。東西築地塀の外側の溝は幅18.6mと非常に幅の広い溝が掘られていました。内溝と比べて遺物は少なく、中層から山茶碗が出土しており、政庁廃絶後、埋没までかなりの時間がかかったものと思われます。

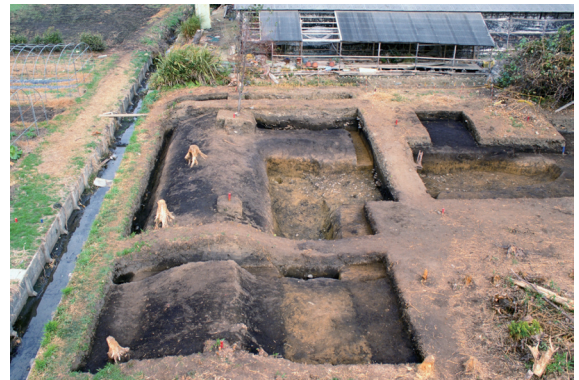
西辺築地

政庁の周囲には築地塀がめぐります。西築地塀は、地表にその痕跡の一部を留めていました。土層断面の観察から、人工的に積み上げられていたものの、正殿のように堅固な版築層を構成するものではありませんでした。

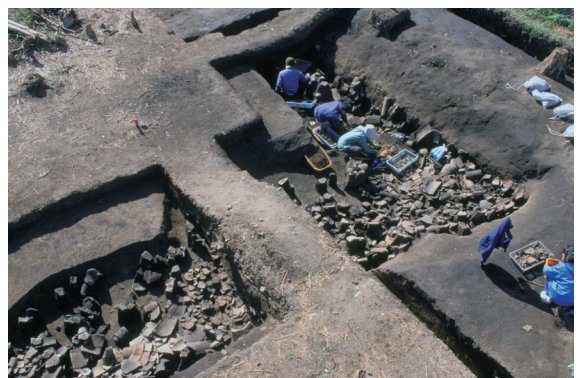
西築地内溝から北西隅楼南溝

政庁の北東・北西隅には隅楼というべき高まりが残っていました。調査の結果、南辺に溝を伴いますが、版築や基礎地業は見られず、自然地形の削り出しによって形成されたものと考えられました。具体的な建物の痕跡は認められないため、実際に構造物があったのかわかりません。

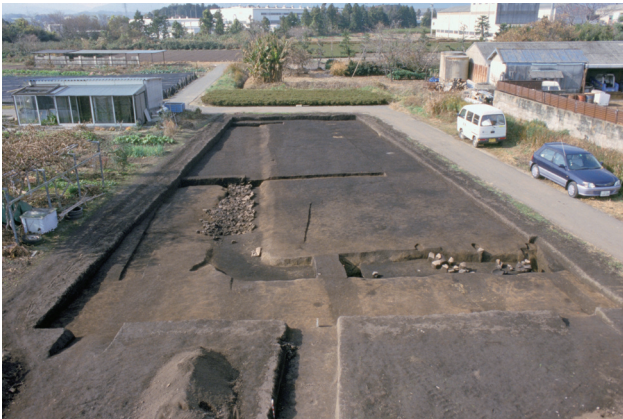
調査では、区画内の南寄りで瓦葺礎石建物 SB91 の基壇基底部分とその周囲に掘られたとみられる溝を確認しました。この建物は、政庁後殿に匹敵する規模が推定できます。建物周囲に掘られた溝からは、大量の瓦が出土し、「人」・「上」などの文字瓦が多く出土しました。西院の区画施設は、瓦の出土が少ないことから、築地塀ではなく瓦を使用しない上土塀もしくは土塁と考えられます。

西院建物 SB91

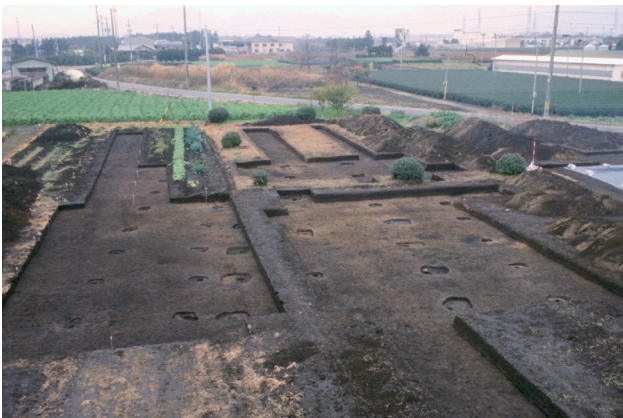
掘立柱建物 SB113

掘立柱建物は、政庁とは異なる方位で建てられた東西規模が 20 m を超える大型の建物で、同一場所で梁行方向の規模を拡大して建て替えが行われています。建て替え後は四面に廂、内部に棟持柱を有しています。確認された柱の痕跡は、16～24cm ほどで、建物の平面規模からすると、とても小ぶりです。

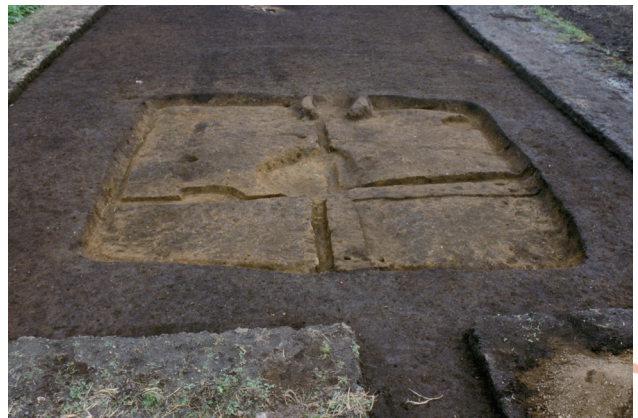
竪穴建物 ST106

その北側（政庁の北東）で調査を実施したところ、たてあなでもの 竪穴建物と ほったてばしらたでもの 掘立柱建物を確認しました。竪穴建物からは漆状のものが付着した須恵器が出土しており、住居ではなく工房に関連した施設であった可能性を考えています。

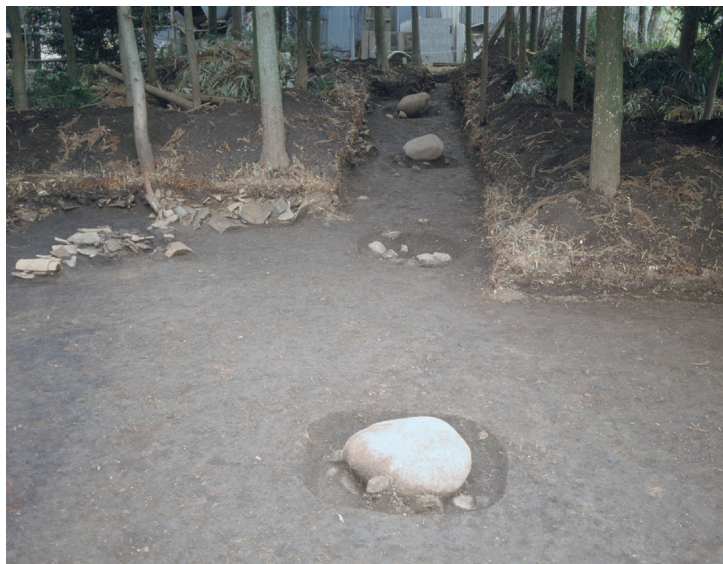
SB01 礎石

平成4年に調査を行い、東南建物址は瓦葺礎石建物 SB01 としました。今も礎石が残り、その西には1 mほどの土塁状の高まりが残っています。その後の調査で SB01 の東側で瓦葷礎石建物 SB08、掘立柱建物 SB09 や溝・土坑を確認しました。SB01・08 の周囲には溝が掘られ、「前」・「水」などの文字瓦や鬼瓦を含む大量の瓦をはじめ、韃の羽口や鉄滓が出土しました。軒瓦は重圏文軒丸瓦が1点出土したのみです。平瓦には広端側に赤色顔料が付着するものもあり、平瓦が軒平瓦として用いられたようです。

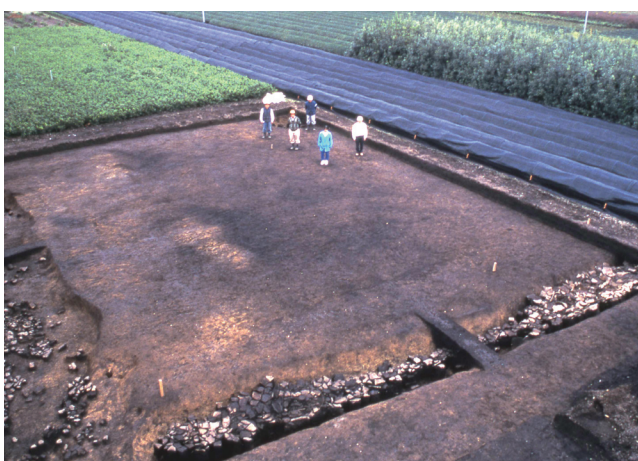
掘立柱建物 SB09

一般的な集落だけでなく、他の国府とも異なり、伊勢国府跡では確認された建物のほとんどが瓦葷礎石建物です。その中で掘立柱建物 SB09 は、伊勢国府跡で初めて確認した掘立柱建物です。その後の調査で6棟の掘立柱建物を確認しましたが、方格地割の区画内に建てられた掘立柱建物は SB09 だけです。

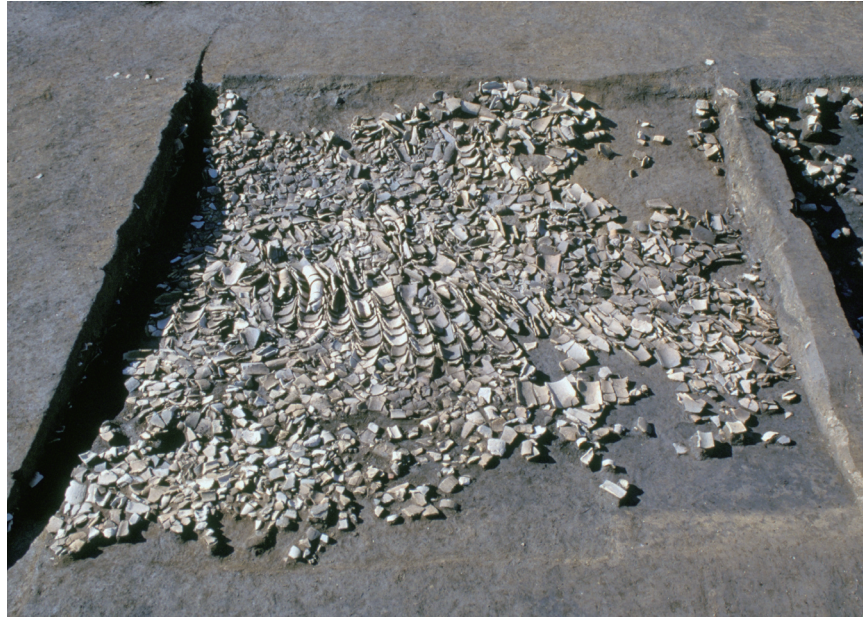
大溝 SD23 倒壊瓦出土状況

最大幅 10 m の大溝 SD23 から、大量の瓦が出土しました。その一部は葺きあしをとどめた状態でした。平瓦の列は 23 列にわたり、一列あたり最大で 12 枚が残存していました。丸瓦は平瓦ほど遺存状況は良くありません。平瓦には広端部と狭端部が逆向きに出土したものが多くあり、これらが軒に使用されていたと考えられます。この「倒壊瓦」は出土状況から屋根の東側に葺かれたものと推定されますが、SD23 の西側には建物の痕跡がないため、SD23 の東に位置する SB27 に葺かれていたと考えるしかありません。そうすると、10 m 以上の距離を移動していることになるため、尋常な倒壊状況ではなかったと想像されます。倒壊の原因は、台風や地震などの自然災害であったものと思われます。続日本紀などには、「官舎風損」「異常風雨」「大地震」といった災害や被害の記録が残されていますが、発掘調査で見つかった倒壊の痕跡と古記録との整合性は確かめられていません。瓦に伴って出土した土器類は、8 世紀第 IV 四半期と推定されます。遅くとも平安時代の初め頃には建物が倒れていたものと考えられます。

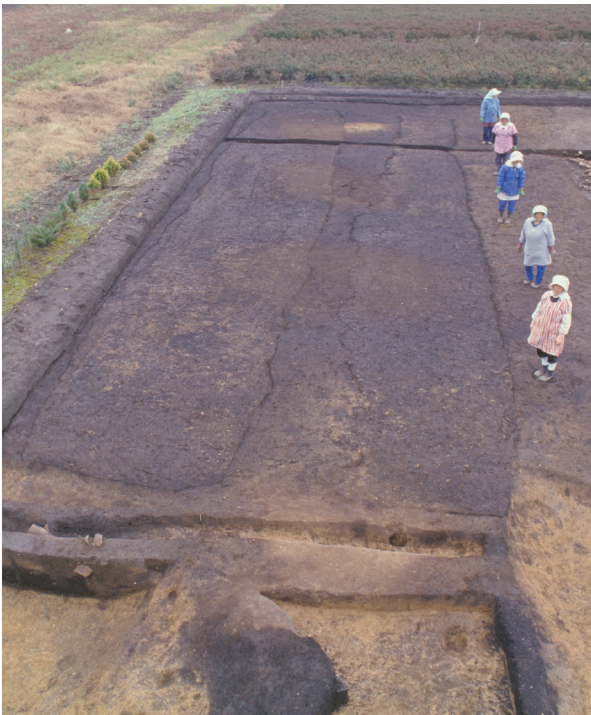
建物 SB27

この区画は、南北大路に面しているため、東西はやや狭く約 114 m (380 尺)、南北約 120 m (400 尺) の規模になります。区画内の中心には瓦葺礎石建物 SB40・44・47 の東西棟 3 棟が並び、その西に南北棟 SB27 が配置されます。区画南辺の中央には溝が途切れる箇所があり、瓦葺の門 SB143 があります。

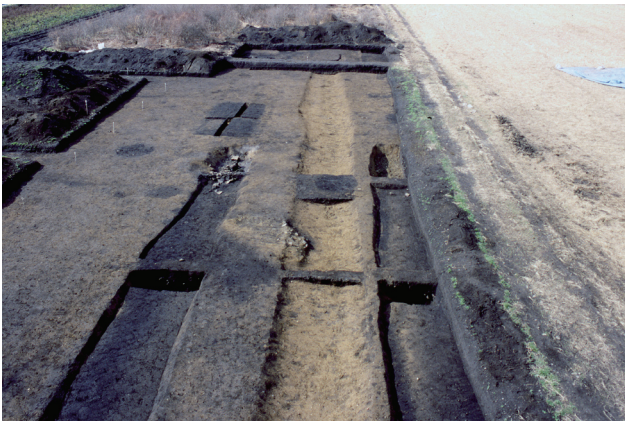
門 SB143 と築地側溝

長塚南西区画の南辺で調査したところ、並行する2条の東西溝を確認しました。この2条の溝は、長塚南西区画の築地塀ないし土塁に伴う側溝です。これらの溝は途中で12mにわたって途切れていました。溝の途切れた部分は出入口にあたると思われます。途切れた溝からまとまって瓦が出土しており、出入口には瓦葺建物の門が存在したと思われます。

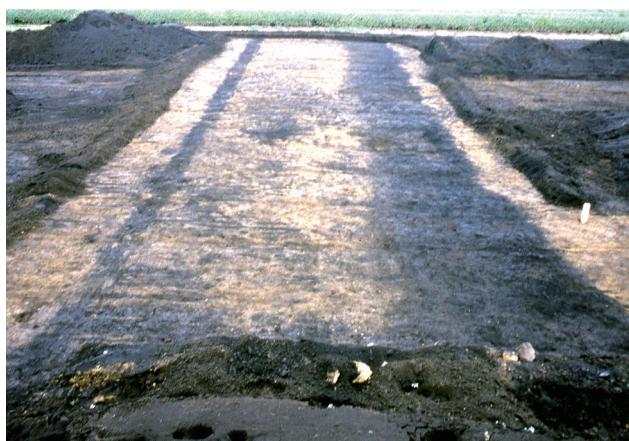
仲土居南区西辺区画溝

仲土居南区で方格地割の区画西辺と北辺にあたる土塁に伴う2条の溝、北区でも区画西にあたる同様の溝を確認しました。南区の外溝は、途切れることなく北区へと続きます。南区北辺の外溝は、西辺外溝から2.8mほど離れたところから掘削されていました。南区西辺の内溝はL字状に曲がり、北辺へと続きますが、西側から1/3程度で外溝とともに途切れてしまい、東辺まで続いていません。北区西辺の内溝もL字状に曲がることなく途切れてしまい、南辺に該当する溝は内溝・外溝のいずれも見つかっていません。このように想定される溝が部分的に確認できなかったことから、方格地割は計画されていたものの、完成には至っていなかった可能性が考えられるようになりました。また、仲土居南・北区画から西側では全く遺構が見つからなかったことから、この区画が官衙域の西限に当たると考えられ、北方官衙の東西は5区画ではなく、4区画と考えられるようになりました。

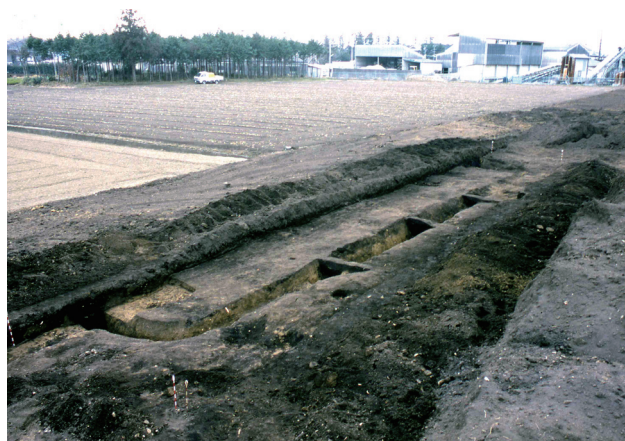
その他に南区画内の中央西寄りでは瓦葺礎石建物SB131を確認しました。SB131は基壇や掘込地業は残っていませんでしたが、建物の周囲に掘られた溝で確認できました。この溝からは大量の瓦が出土し、これまで鈴鹿市で行った調査で最も多くの文字瓦が出土しました。

礎石建物 SB131

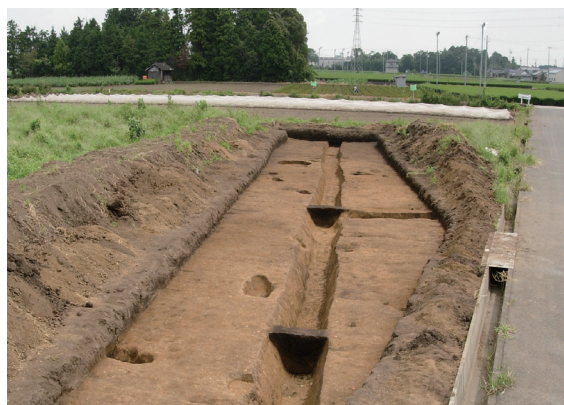
方格地割の北辺部の状況を確認する調査を丸内南東・西野南西区画の北辺で実施しました。調査の結果、T字状に交わる溝を確認しました。丸内南東・南西区画北辺の区画溝は1条のみからなり、築地や土塁を構成しないようです。また、丸内南東区画の東辺にあたる溝も1条で、西野南西区画西辺は施工されていないことがわかりました。北東隅にあたる仲井南区画でも、北辺・東辺の溝は確認できていません。

北辺区画溝と南北区画溝の交わり

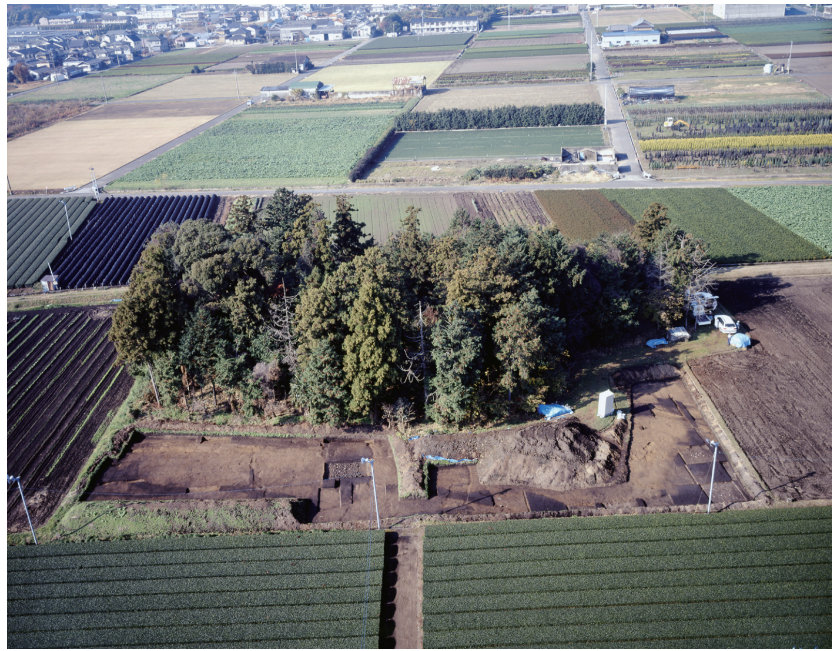
金敷

遺跡の北部には金敷と呼ばれる南北 58 m、東西 27 m ほどの森があり、政庁の真北に当たります。ここには大きな石が横たわり、この地の長者が財宝をその下に埋め、若し広瀬村が疲弊する時があったら、この下を掘れと言いついたと伝えられ、これが長者屋敷遺跡の名の由来となっています。森の中に現在も残る 2 m ほどの高まりは古墳ではないかという説もありますが、調査を行っていない現時点では不明です。

金敷の東西で実施した調査では金敷をはさんで東西に大溝が位置します。この大溝の西側は途切れてしまっていますが、東側の大溝は 200 m ほど東の西野地区でも確認しています。

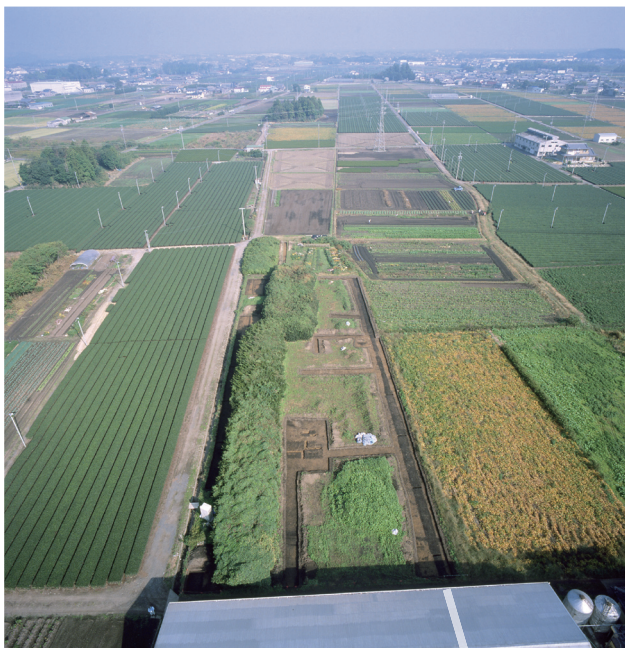
南北大路

金敷南面の調査区では、西野南東・南西区画の北辺にあたる東西溝と各区画の西辺、東辺にあたる南北溝を確認しました。南北溝は 24 m の間隔で並行しており、区画間の道路がこれまで想定してきた幅の倍である、24 m の可能性が出てきました。

その後、長塚南東・南西区画間の調査でも 24 m の間隔で並行する溝が確認され、方格地割中央の道路（南北大路）の幅は、24 m であることが確定しました。

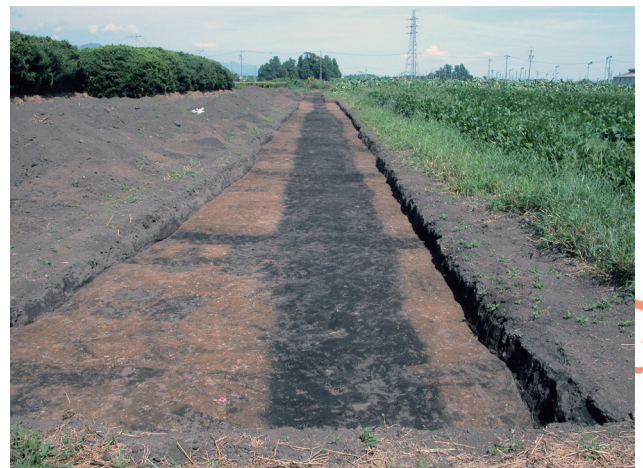
南北大路東側溝

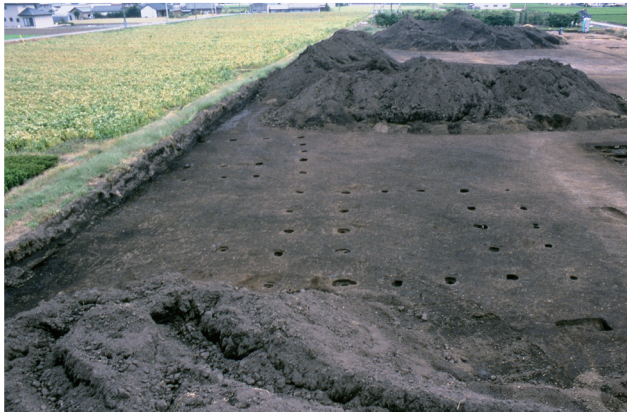
掘立柱建物

遺跡の北東辺縁部に当たります。調査の結果、8世紀後半代の竪穴建物4棟、掘立柱建物3棟、東西大溝を確認しました。おそらくは国府を維持するために徴発された、^{ようてい} 篠丁らなどの居住地や作業場と考えられます。掘立柱建物には両面廂1棟、片面廂2棟があります。「L」字状に配置された3棟の掘立柱建物の柱筋は一直線上には並びませんが、柱筋をそろえようとしていた様子がうかがえます。大溝は、方格地割の北辺から約33m北に位置し、地割と並行しています。これより北へは地割が及ばないことから「北限大溝」と呼んでいます。

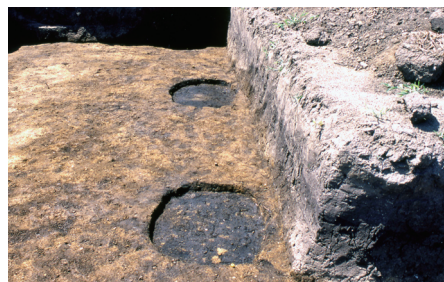
掘立柱列(建物)

近江・下野国府や多賀城跡(陸奥国府)などの発掘調査の成果から、国府政庁前面には朱雀大路とも呼ぶべき大路が南へ延び、その両側には曹司や国司の館等の施設が確認されています。ところが、伊勢国府跡では政庁の南側に広大な平地が広がるにもかかわらず、瓦や土器の散布がほとんど無く、謎となっていました。そこで、南面の台地端まで確認調査を行いました。奈良・平安時代の遺構としては、鬼瓦を含んだ溝1条、掘立柱列(建物)1棟が見つかりました。期待された朱雀大路の遺構や方格地割に伴う溝は見つかりませんでした。それらは後世の開墾によって失われた可能性もあります。

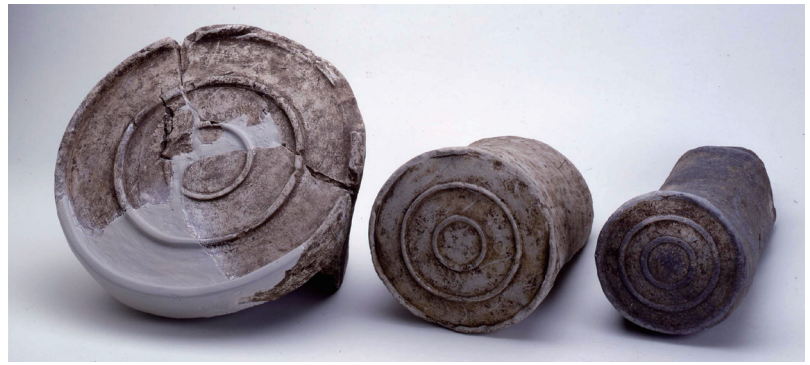
軒瓦には重圏文軒丸瓦や重廓文軒平瓦が主に用いられています。とてもシンプルな文様である重圏文・重廓文は、聖武天皇が難波宮（神亀3〔726〕年造営着手）で用いたのが始まりとされています。

重圏文軒丸瓦

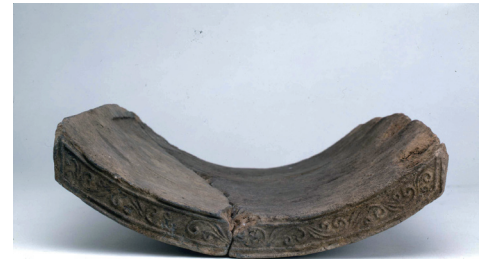
唐草文軒平瓦

その他に平城宮で使用された軒平瓦と同じ範はん（型）で作られた唐草文軒平瓦（平城宮6719A型式）が政庁域のみで出土しています。この瓦の年代は、恭仁京遷都以前の天平年間である729年から741年頃のものと考えられています。これらの瓦は、国府の造営時期を考える上で重要な遺物です。

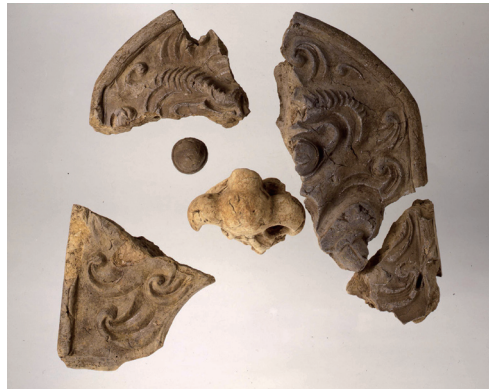
鬼瓦

鬼瓦も平城宮式のものが出土しています。

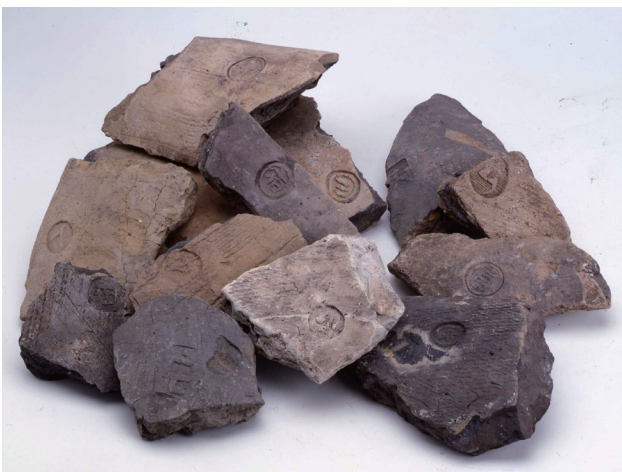
押印瓦

丸・平瓦には文字を刻んだスタンプが押されているものがあり、「文字瓦」と呼んでいます。他地域で出土している文字瓦はへらなどで刻まれることもあり、製作官司や供給先、知識に参加した人の名前が刻まれたと考えられています。伊勢国府跡出土の文字瓦の多くが「人」「上」「宿」など一文字で、その意味するものはわかりません。この文字瓦は主に西院や北方官衙で出土し、政庁では1点が出土しているだけです。押印のない丸・平瓦も政庁と西院・北方官衙では異なるものが使用されており、政庁と西院・北方官衙の造営には時期差があるのではないかと考えられています。

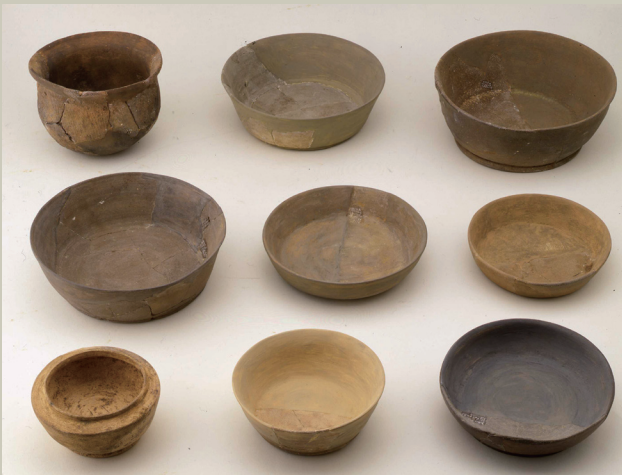
土師器・須恵器

その他、官衙遺跡を考える上で重要な遺物に、役所で行われる業務に必要な硯や役職名・施設名などが書かれた土器類(墨書土器)があります。伊勢国府跡では、円面硯といった定型硯の出土はなく、須恵器を再利用した転用硯が数点と底面に「七」と刻んだ須恵器坏が出土してるだけです。

また、国府で働く人に対する給食で日常使用する土師器・須恵器などの調理具・食器の出土が少量であることも特徴です。伊勢国府は未完成であったこと、また、広瀬町から国府町へ移転したと考えられていることから、文房具や食器といった日常的な道具類は持ち込まれなかった、もしくは運び出されてしまったため、廃棄される機会が少なく、出土量が少ないのではないかと想像されます。
