# 速報展 発掘された鈴鹿1999

鈴鹿市考古博物館  
Suzuka Municipal Museum of Archaeology

## 国分町 伊勢国分寺跡(22次) Ise-Kokubunji Temple Site

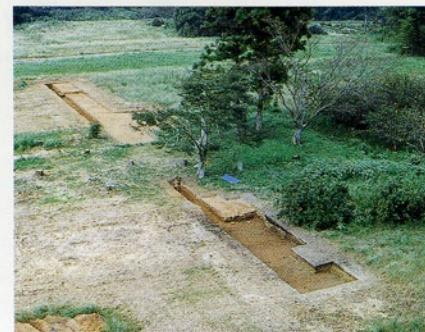
発掘の結果、西側のトレチでは南北に一列に並んだ瓦と「埴」せんと呼ばれる煉瓦がみつかりました。

これは建物の基礎となる土壇（基壇）を装飾する基壇化粧の最下段の地覆にあたるものとみられます。

調査区全景

東側のトレチは攪乱が著しかったのですが、かろうじて基壇の基礎地形の東端が確認できました。このことにより講堂と推定される基壇の東西幅はおよそ33mと国分寺としても大規模なものであったことがわかりました。

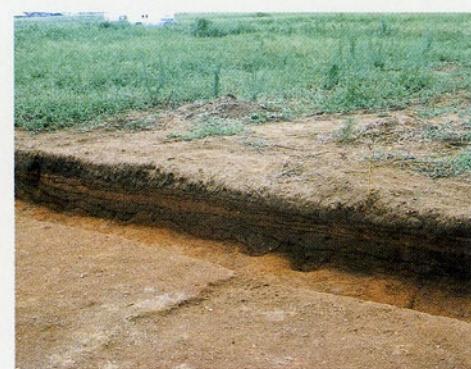
瓦列の内側は版築と呼ばれる40~50cmほど掘り下げて再び土を層状に重ね突き固める土壤改良（基礎地形）の痕跡が明瞭に残っていました。さらに下層には古墳時代後半頃の竪穴住居の痕跡がみられます。

基礎地形版築

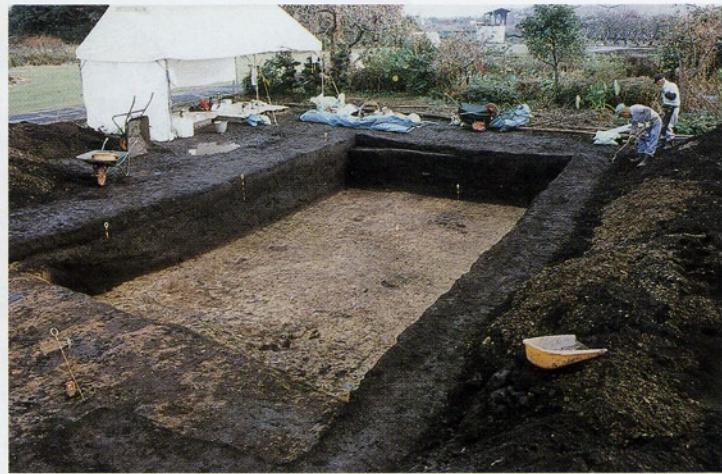
政庁築地外溝

第2の調査区は政府の南西に隣接する地点です。政府築地の外溝に隣接して桁行き20m以上の大型礎石瓦葺建物の基礎地形の跡がみつかりました。政府を取り巻く官舎にも瓦葺きの建物が使われていたようです。その性格は不明ですが、他の国府の調査例を見ても政府や国司館以外の官舎はほとんどが掘立柱建物であり、瓦葺き建物が採用されている例はありません。大国伊勢の国府の面目躍如たるものがあります。

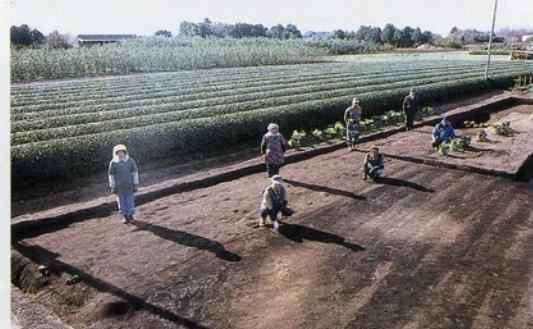
第3の調査区は政府南門の推定地に設定されました。全体の調査はできませんでしたが、南門の北半部の基礎地形が確認されました。基礎地形の北辺に重なるように5ヶ所の足場穴が検出され、その間隔から柱間12・15・12尺の八脚門と復元できます。その規模は国府としては最大規模といえます。

政庁南門跡

この南門の確認により伊勢国府跡政府の範囲がほぼ確定し、今後の史跡指定や整備への大きなステップとなりそうです。

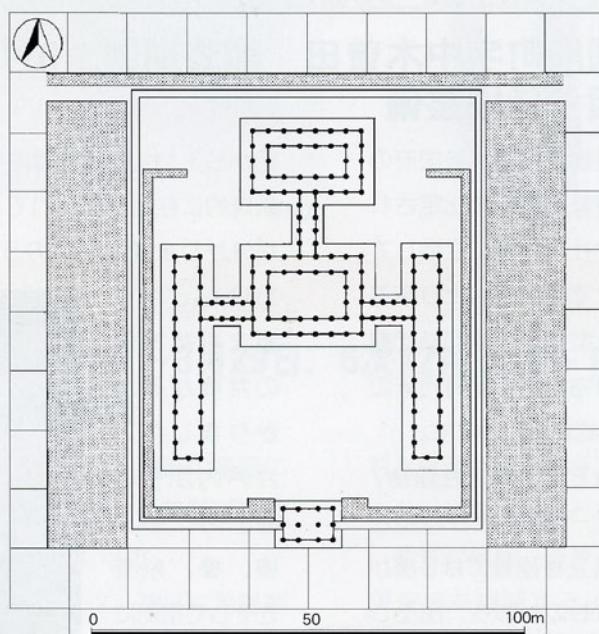
伊勢国府政庁復元図(1:1,500)

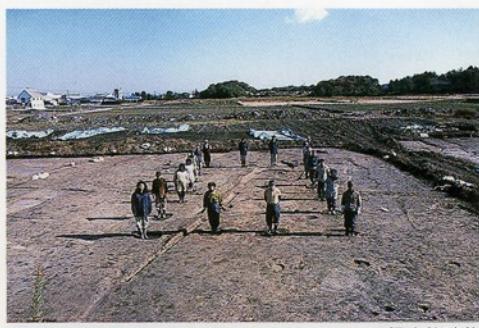
今回の調査では、掘立柱建物7棟、井戸7基、土坑などが検出されました。掘立柱建物には3棟が重複しているものがあり、出土した須恵器、土師器、灰釉陶器、緑釉陶器、山茶碗などからみて8世

掘立柱建物

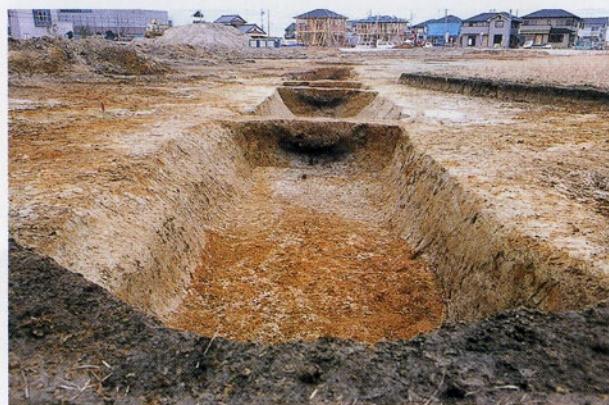
調査の結果、予想どおり大溝が調査区を縦断するように延長約100mの長さでみつかりました。幅は最大で4m深さ1.2mを測

ります。この一帯は後世に水田化するために全面が旧地表から0.5～1mほど掘り下げられていますから、本来の溝はさらに深く、広い物であったことでしょう。溝は南南西に向かって約45m伸びた後、135°折れて南南東へ50m以上伸びています。溝の底の両端には護岸の杭を打ち込んだとみられる跡の小ピットが並んでいました。溝内からは6世紀後半頃の須恵器が多く出土し、古墳時代後期には開削されていたものとみられます。また、溝の上層には7世紀後半から8世紀頃の層があり、再堀削されて利用されていたことが

大溝

大溝は、遺跡が立地する低位段丘を横断して金沢川と田古知川を結ぶ運河の役割をしていたものでしょうか、あるいは

大きく方形に回って岸岡山に古墳を築いた豪族の居館を巡る堀となる可能性も残されています。

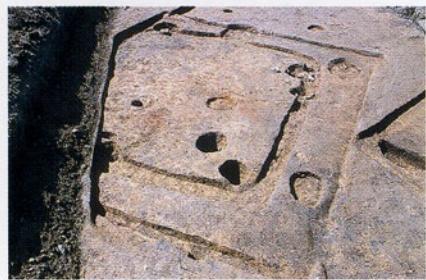
竪穴住居

たる遺構と遺物が確認されています。今回の調査では、古墳時代前期の竪穴住居6棟と多数の土坑、平安時代の堀立柱建物3棟がみつかりました。竪穴住居はいずれも正方形で東よりの隅に円形の貯蔵穴とみられる土坑を持っています。竪穴住居外で見つかった土坑もほぼこれに同形・同大のものがあるのでこれも竪穴住居

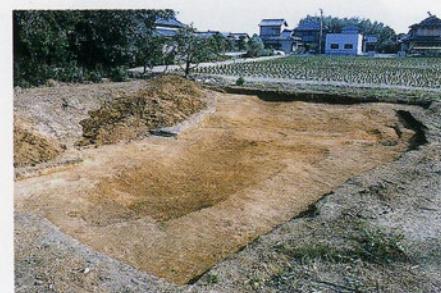
果、深さはごく浅いものの最大幅6mを測る溝がみつかりました。溝からは須恵器甕片が数点出土したのみで年代決定の手がかりは得られませんでした。発見された溝が古墳の周溝とすれば、直線的であるため、前方後方墳または前方後円墳の前方部の可能性が考えられます。また、現在残っている墳丘から離れているため、本来の古墳の規模はさらに大きかったとみられます。

周溝

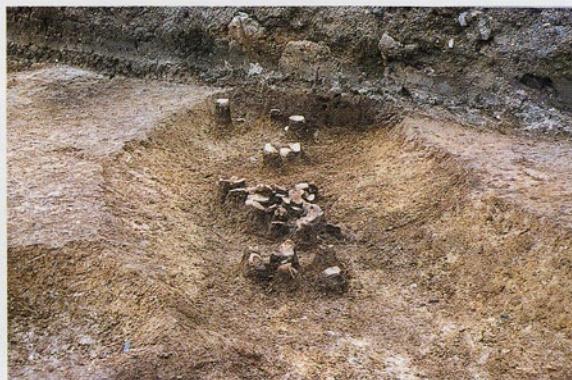
87号墳の周溝からは土師器の高坏が意図的に割られた状態で出土しています。年代はいずれも5世紀後半から6世紀前半とみられます。

87号墳周溝

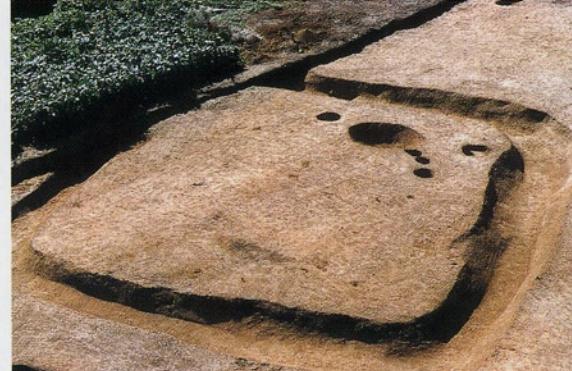
れ津賀古墳群とも呼ばれていますので、今回みつかったのはその一部でしょう。古墳の痕跡は7箇所見つかりました。最大のものは円墳で直径15mを測ります。それ以外はいずれも方墳で一辺が10m以下の小型のものです。うち周

溝4とされるものは溝の一部が掘り直されて二重になっていて、その部分から鉄製鍬先がみつかりました。周溝3からは須恵器の壺や土師器の高坏・壺が出土しました。5世紀中頃から築造が始まったようです。

周溝2
