# 伊勢国分寺・国府跡 3

鈴鹿市教育委員会

## II. 伊勢国分寺跡 (第10次)

### Ⅲ. 伊勢国府跡 (第4次)

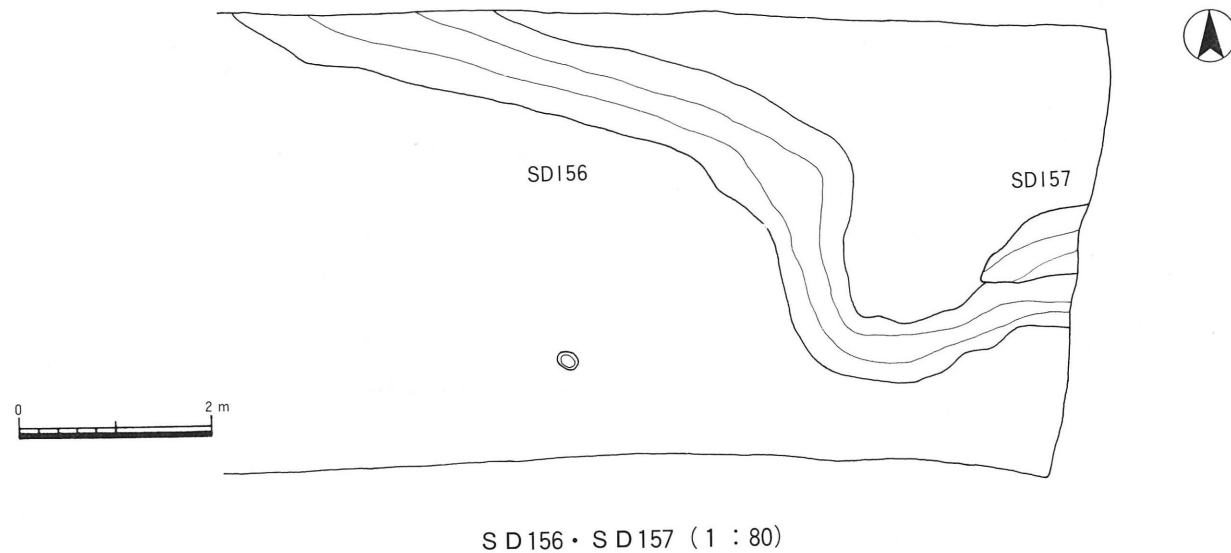
SD156・SD157 (1:80)

**溝SD156** 調査区の北東を蛇行しながら横切る溝です。東端で、SD157に切られています。幅は所によって違い50cm~120cm、深さは30cmほどの規模です。埋土は大きく2層に分かれます。上層は褐色シルト質土や黄褐色粘質土が入り交じっており、その境にはっきりした切り合いはありません。下層は

**溝SD157** 調査区の東端でSD156を切っています。遺構のほとんどが調査区外に延びていくためその規模は分かりません。土壌の可能性も考えられます。埋土は黄褐色粘質土で、SD156の下層よりもよくしまっています。瓦が出土しました。

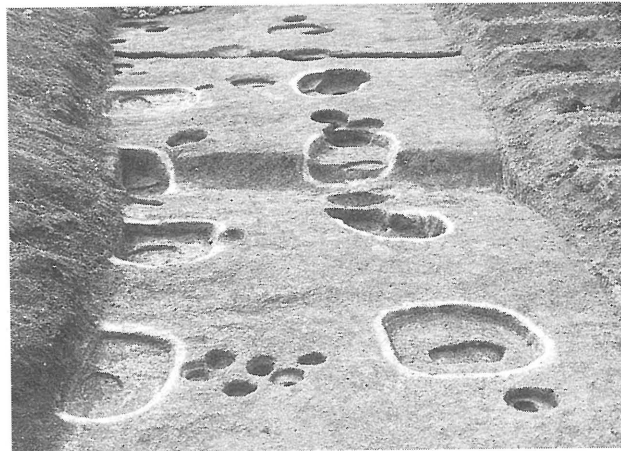
SB48・SD161・SD163

**大型倉庫SB48** 昨年度調査の結果検出された掘立柱建物SB35の西側柱列から約75m正南に西側柱列をそろえた建て方で検出されました。「 $\square$ 」字状に建ち並んだ大型倉庫群の東南隅に位置します。調査部分が狭いため建物全体を検出できませんでしたが、他の倉庫群との関連から東西3間、南北3間の掘立柱建物で軸方向はほぼ正方位の東西棟と考えられ、建物は調査区の北側に展開されると思われます。規模は桁行5.4m(18尺)で、柱間は各1.8(6尺)です。梁行は未確認ですが、柱間が1.8m(6尺)です。柱掘方の平面形は70cm~90cmの方形で埋土は褐色土です。中世溝SD161に切られています。SB35とSB48の西側柱列、SB36とSB45の西側柱列が正方位で合っています。土師器片が出土しましたが時期を比定するまでには至りませんでした。

**溝SD161** 調査区の中央のやや東を南北に走る溝です。SB48を切っており、中世の溝とされます。溝幅は1mで、西側が一段深く掘り込まれ、断面形は二段掘り込みとなります。遺物として土師器甕片、灰釉の碗の一部などが出土しました。

**溝SD163** SD161の西側3mを同方向に平行に流れる溝です。溝幅20cm、深さ30cmで、断面形は長方形です。20cm程の礫や近世瓦が隙間なく詰まった暗渠です。

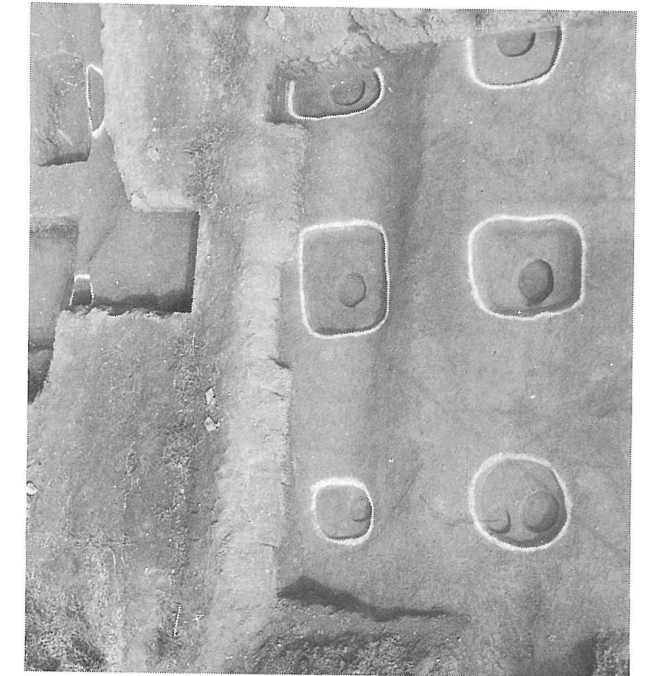
C-3調査区

**大型倉庫SB47** 建物の東半分が検出され、西側の一部はE区で検出されました。東から二列目の柱穴を南北溝SD160が切っています。この大型建物は東西3間、南北3間の掘立柱建物で、軸方向はほぼ正方位の南北棟です。規模は桁行5.85m (19.5尺)で、柱間は各1.95m (6.5尺)です。梁行4.95m (16.5

尺)で、柱間が各1.65m (5.5尺)です。柱掘方の平面形は基本的には50cm~90cmの方形を呈していますが、一部円形を呈しているものもあります。埋土は褐色土です。この建物の西南の地形は谷になって落ち込んでいるため、この建物が「匚」字状に建ち並んだ大型倉庫群の西南隅の位置にあると考えられます。南西部がかなりの深さまで攪乱を受けており、柱穴の一部は確認できませんでした。

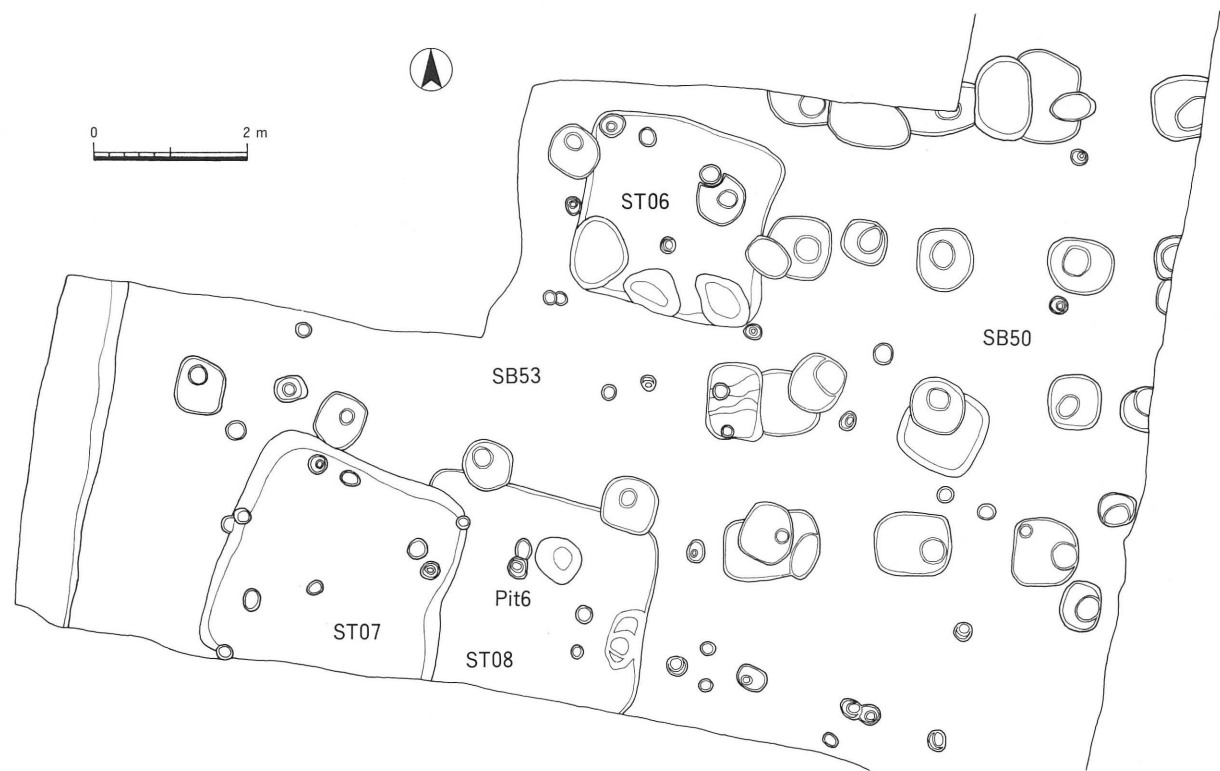
ST06・ST07・ST08・SB51 (1:100)

**竪穴住居ST06** SB50の西側で検出されました。規模は東西2.5m、南北2.5mの方形を呈し方位は、N-77°-Wです。遺構の残りは悪く、床までの深さは5cm程度でした。

**竪穴住居ST07** ST06の約3m南西で検出されました。ST08を切っています。規模は東西3m、南北3mの方形を呈し、方位はN-74°-Wです。検出面からの深さは約20cmです。須恵器片、土師器片、瓦が出土しました。住居内にいくつかの柱穴を検出しましたが支柱穴、貯蔵穴などではありませんでした。東西隅に焼土面を検出できましたが、竈の痕跡は確認できませんでした。出土遺物から奈良時代のものと思われます。

**竪穴住居ST08** ST07の東側に位置し、ST07に切られています。規模は東西3m、南北2.8mの方形を呈し方位は、N-75°-Wです。検出面からの深さは約5cmです。ほぼ完形の土師器杯と土師器皿片が出土しました。住居内にいくつかの柱穴や土壙を検出し、うちピット6よりスラグがまとまって出土しました。竈や周壁溝は確認できませんでした。

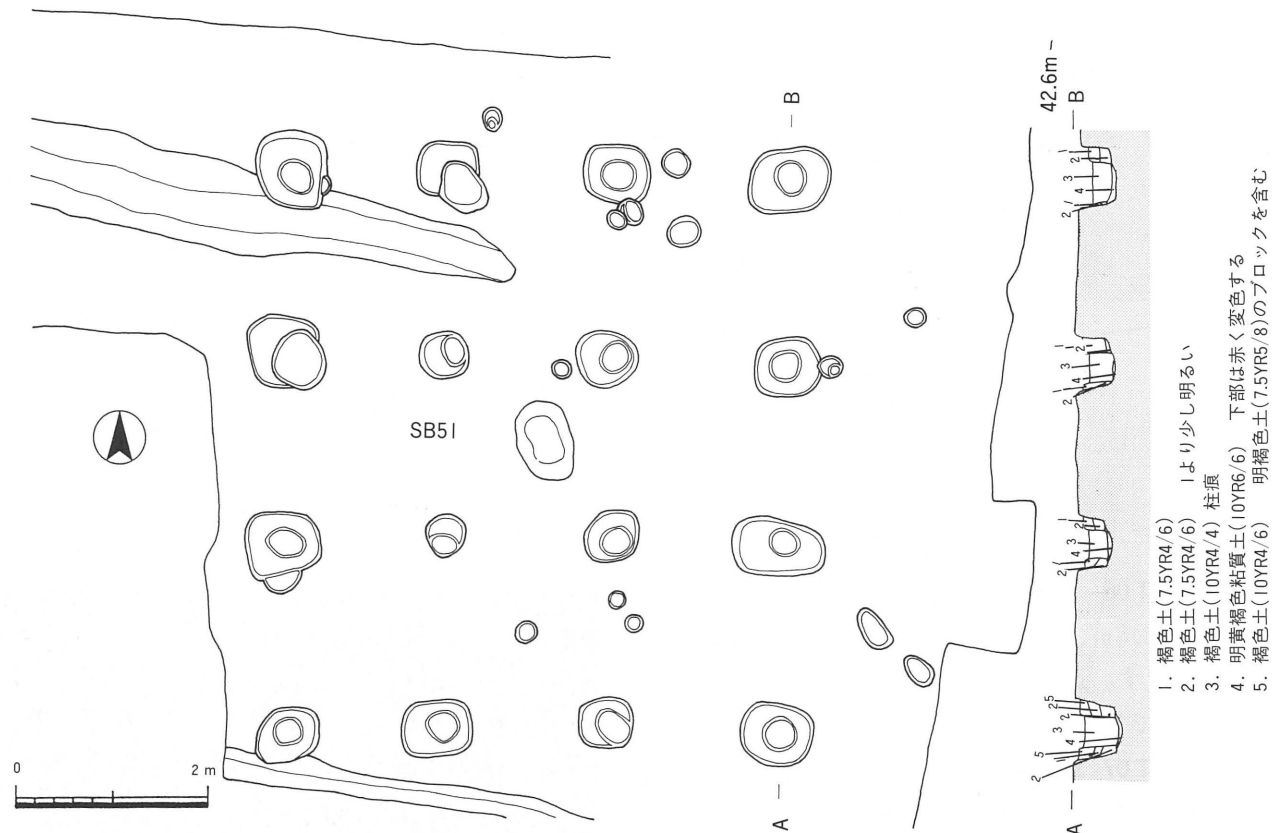
S B51 (1 : 80)

**大型倉庫 S B51** 東西 3 間、南北 3 間の掘立柱建物です。軸方向はほぼ正方位の南北棟です。規模は桁行 5.85m (19.5 尺) で、柱間は各 1.95m (6.5 尺) です。梁行 4.95m (16.5 尺) で、柱間が 1.65m (5.5 尺) です。柱掘方の平面形は基本的には 50cm~1m の方形を呈していますが、一部円形を呈するものもあり、埋土は褐色土です。

〈倉庫西群〉西群は5棟の倉庫からなりますが、南辺の柱列はほぼ正方位の一直線に乗っており、同時期に計画的に建てられたことがうかがえます。倉庫は全体を検出したものはSB51の1棟のみですが、いずれも比較的掘り方の小振りのもので、東西3間×南北3間の規模と考えられます。南端のSB47は6BMA-C3区と6BMB-E区とまたがって検出され、

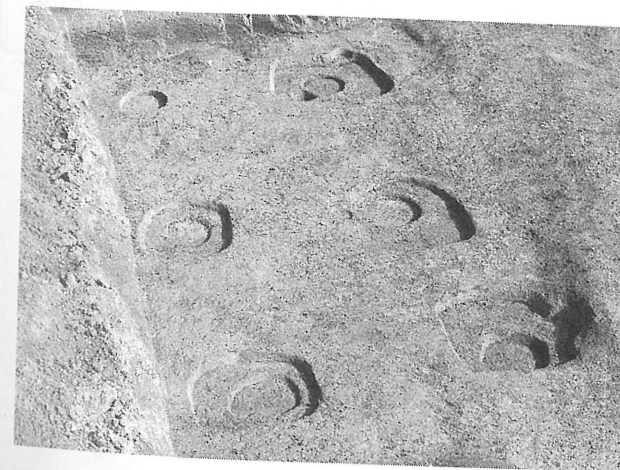
S B52

調査区の北端で検出されました。建物全体を検出できませんでしたが、他の倉庫群との関連から東西 3 間、南北 3 間の掘立柱建物で軸方向はほぼ正方位の南北棟と考えられ、建物は調査区の北西側に展開されます。桁行、梁行とも未確認ですが、柱間がそれぞれ 1.95m (6.5 尺)、1.65m (5.5 尺) です。畑の耕作などにより遺構の残りが悪く、柱掘方の中には柱痕だけしか残っていないものもありますが掘方の平面形は 70cm~1m の方形を呈していて、埋土は褐色土です。建物の西側の地形は谷になって落ち込んでいるため、この建物が「匚」字状に建ち並んだ大型倉庫群の北西隅の位置にあると考えられます。

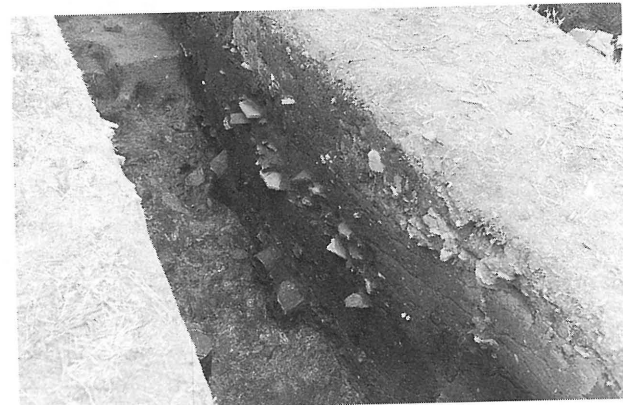
土壙SK04 断面

西隅楼の台状部上西寄りに西築地地下部分をやや削るようにして土壙SK04が検出されました。1辺4m以上の方形プランを有するものと思われ、検出面からの深さは1.1mで、一部0.7mほど高さを減じるテラス状の部分があります。埋土は大きく中・下・最下層の3層に分かれ、中・下層に瓦が多く含まれますが、遺物の面で時間差は見受けられません。上層では瓦を含む層の上に築地側から黄褐色土が覆い、SD09の中層とよく似た堆積状況を示すとも云

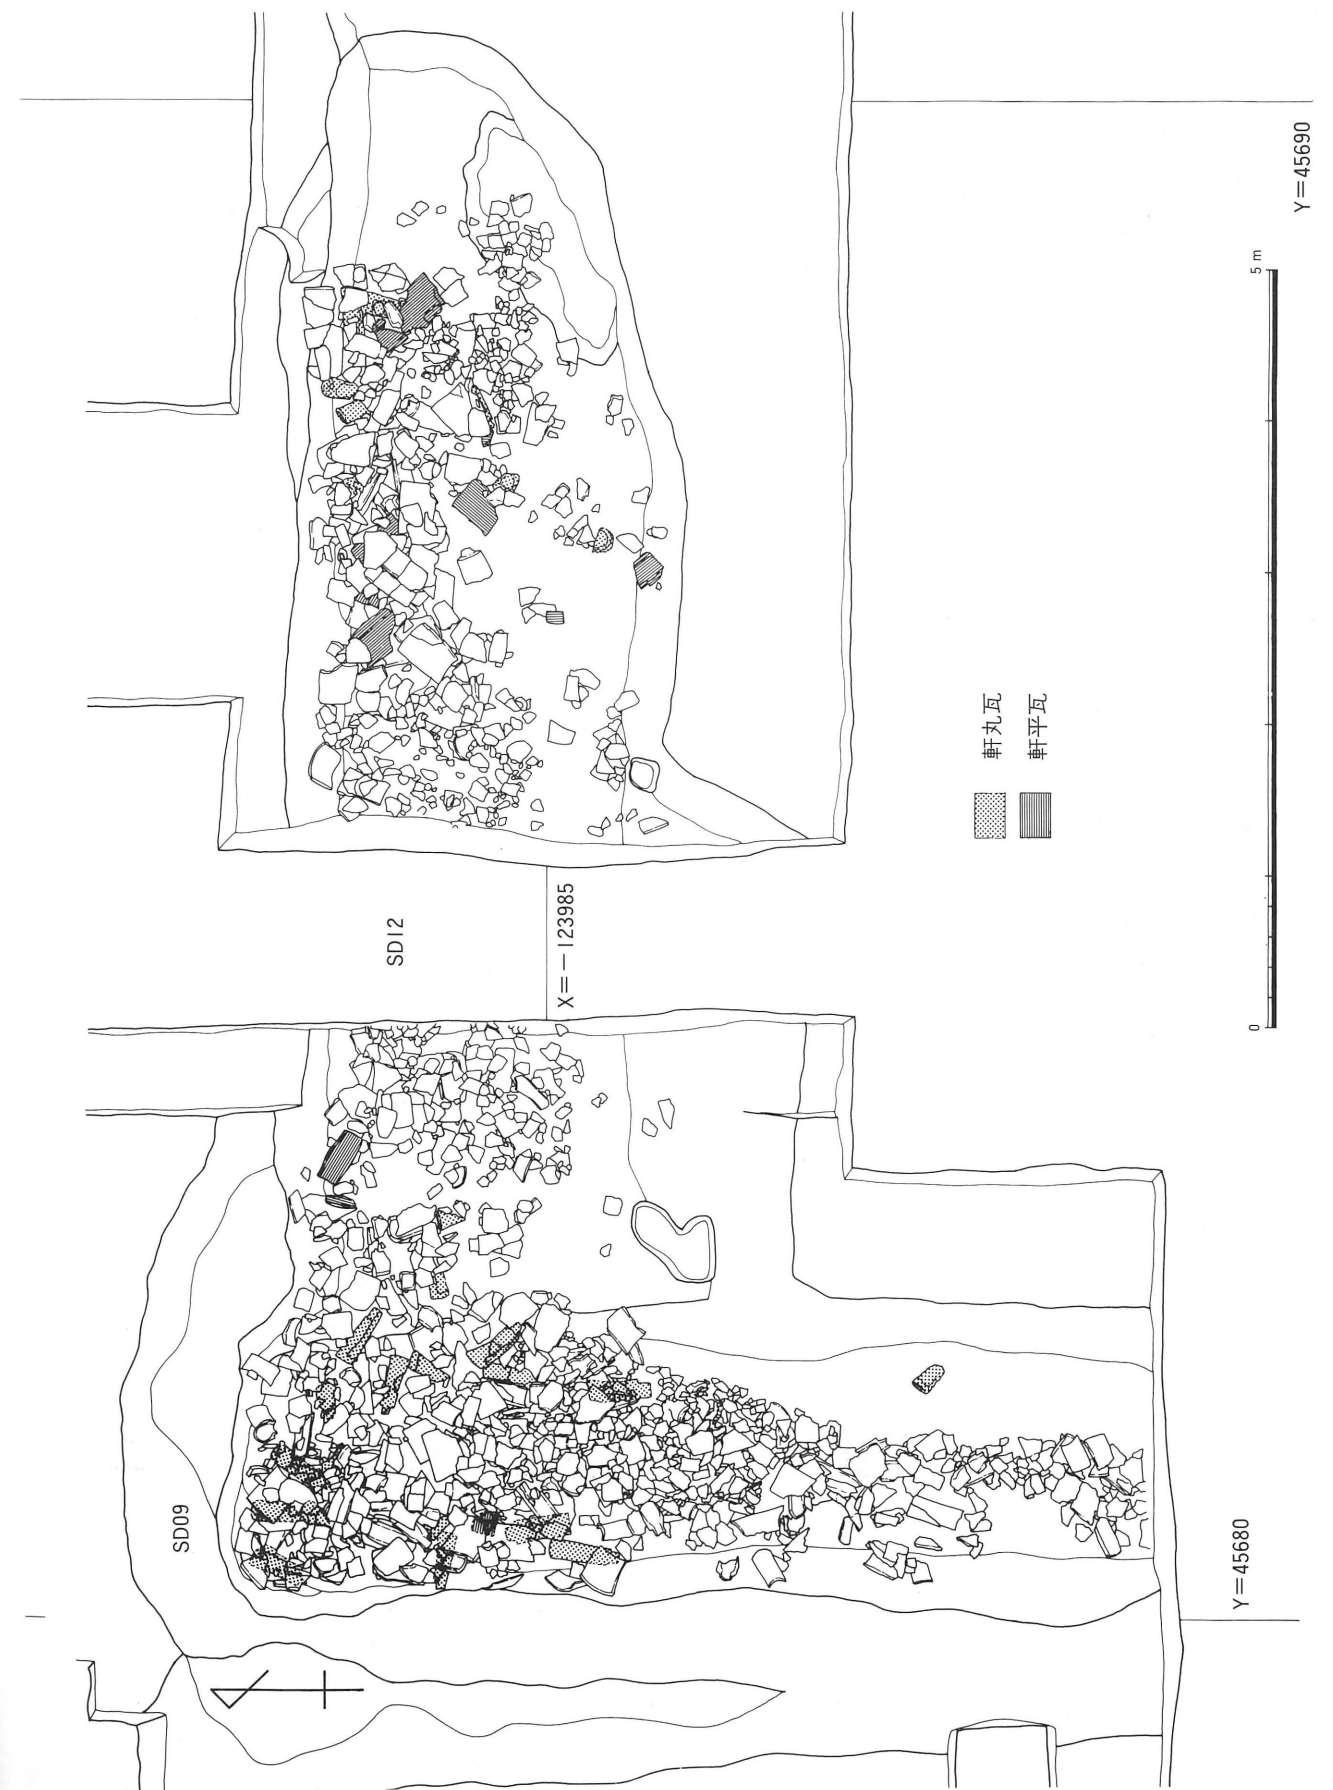
SD09・SD12 瓦出土状況 (1:50)

クは、築地側から流れ込む黄褐色土を含む層と表土の間（上層）、同黄褐色土を含む層の付近（中層）、底面近く（下層）の3層が認められます。最も瓦を多く含むのは中層で、上層及び下層はほんのわずかです。瓦の堆積は築地側に多く見られます。完形の軒丸瓦がめだちますが、建物が自然崩壊したような堆積状況は窺えません。SD09は地山を70cmほど掘り抜いて、黄褐色土を採取したのち、30~40cm埋め戻され、築地雨落ち溝としての機能をもたせるように整備されたものと考えられています。中層の瓦はその埋め戻された面に堆積したものと判断できます。

西隅楼南溝SD12は深さ80cmで、SD09とは30cm程の段差を有します。瓦の出土状況はSD09と同様ですが、SD09と比べ浅いため、溝の掘り形がそのまま溝として機能するようにわずかな底面の整形が行われているのみです。幅は3.3mで、SD09との接合部分から東へ3.2mのところまで0.7m幅を減じ、さらに東にいくに従い、幅と深さを減じながら8.3mの部分で途切れます。遺物の大半は瓦類で、層別的な出土のピークはSD09と同様上・中・下の3層に分かれ、中層に含まれるものがほとんどです。隅楼側に多く堆積しています。

SD09とSD12とは遺物・埋土の堆積に時間差は見いだせず、同時に機能するよう企図されたものと考えられます。

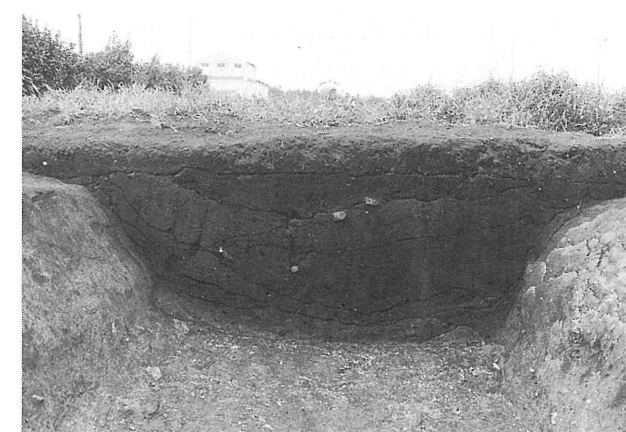
SD11 断面

SA03・SD13・SD11は一部を除いて掘削できませんでした。したがってこれらの遺構の規模・性格については明かではありません。検出面での幅はSA03基底部分が約5m、SD13が2.8mでした。
