# 伊勢国分寺跡 2

第25次発掘調査概要報告

2002年3月

鈴鹿市教育委員会

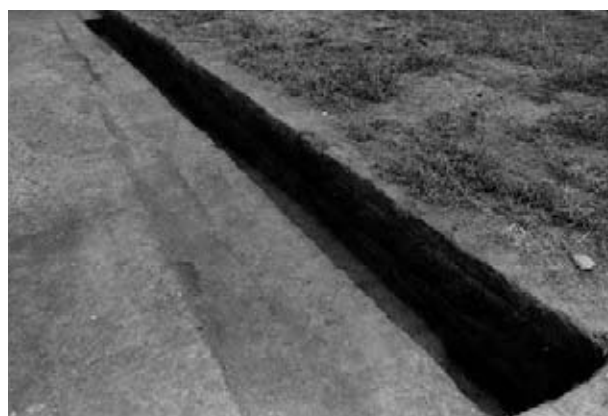
中門基礎地形セクション(南から)

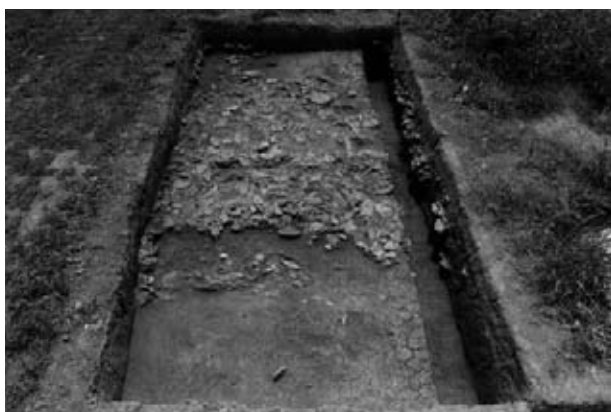
中門前面瓦溜土坑セクション(北から)
