# 伊勢国分寺跡 3

2003年3月

鈴鹿市教育委員会

1. 本書は、国・県費補助事業として鈴鹿市教育委員会が2002(平成14)年度に実施した史跡伊勢国分寺跡記念物保存修理事業にかかる伊勢国分寺跡(第28次)発掘調査の概要をまとめたものである。

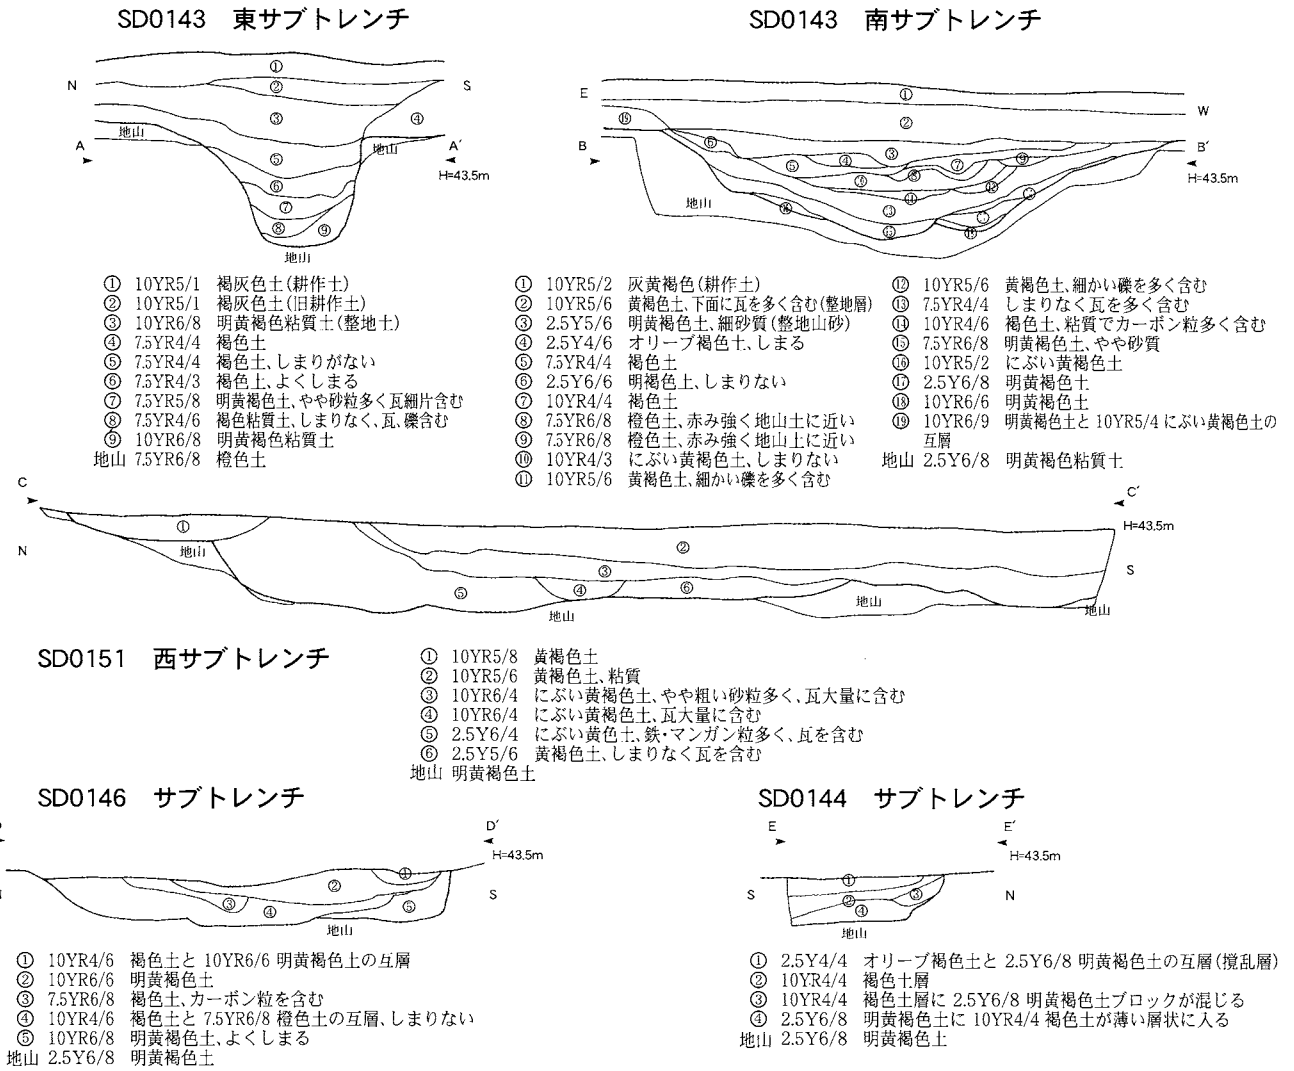
Fig. 4 南門調査区セクション図 (1:40)

D~F-6区では地表は褐灰色土または灰黄色土の耕作土があり。その下層には明黄褐色粘質土または黄褐色土の耕地整理に際しての整地層がみられる。E-6区では整地層の下層に大量の瓦堆積がみられた。当初は雨落ち溝と考え精査していたが下部からビニール等が出土したため、耕地整理の際に不要な瓦を下層に埋め込んだものと判断して一括して取り上げた。この盛地層を除去すると橙色土の地山(基盤層)となり、この層の上面で遺構が確認される。

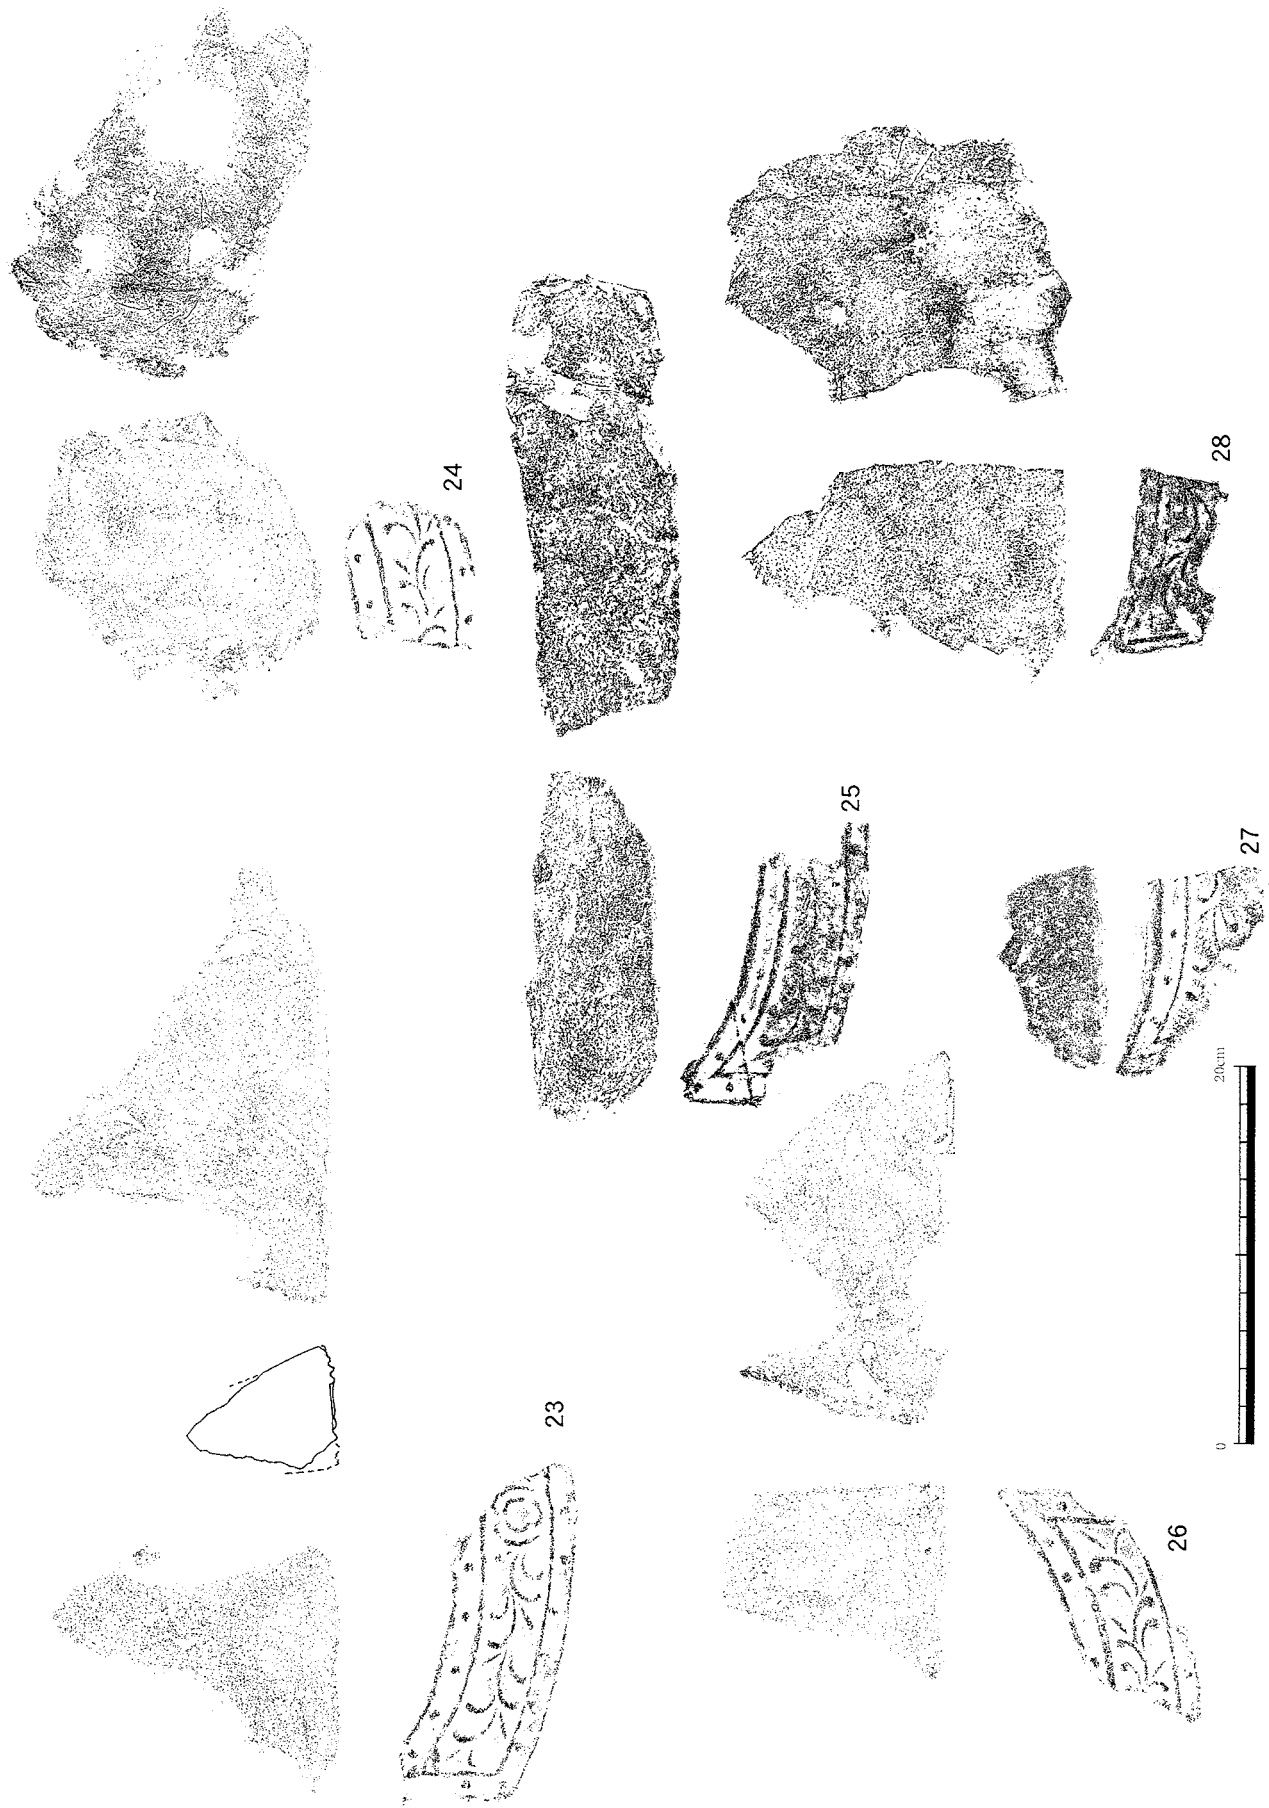
**軒平瓦**(Fig.7~9) (14・18・20・22)はSD0143コーナー一部出土。(21・23)はSK0148上面出土。その他はE-6区を中心とした攪乱層からの出土である。(14)~(20)は均整唐草文II B 0 2型式である。(21)~(25)は均整唐草文II B 0 1型式で、瓦当面左隅の大きな範傷が特色である。(28)は新たに確認された唐草文軒平瓦で、かなり退化した型式である。
