伊勢国分寺跡 5

2005年3月

鈴鹿市考古博物館

1. 本書は、国・県費補助事業として鈴鹿市が2004(平成16)年度に実施した史跡伊勢国分寺跡記念物保存修理事業にかかる伊勢国分寺跡(第30次)発掘調査の概要をまとめたものである。

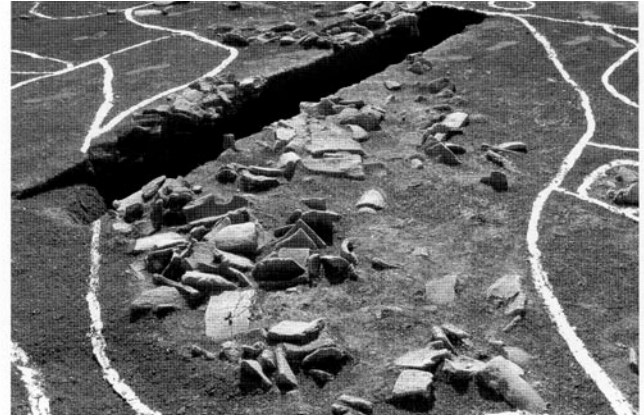
南東院南門推定地調査区で検出した溝で、SD04001・SD04013の上面で検出した溝である。全体に浅くほとんどを大ぶりの瓦が占め、数点の軒瓦が出土した。

南門推定地 SD04010 瓦堆積状況(北から)

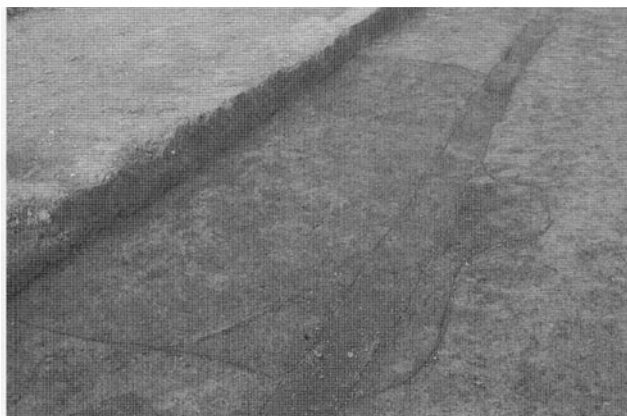
南北 3.8 m を測る。埋土に炭をわずかに含む。特に東側の張り出した部分では炭と土師器片を多く含むことから、煙道ではないかと考えられる。

塔推定地 SI04026(東から)

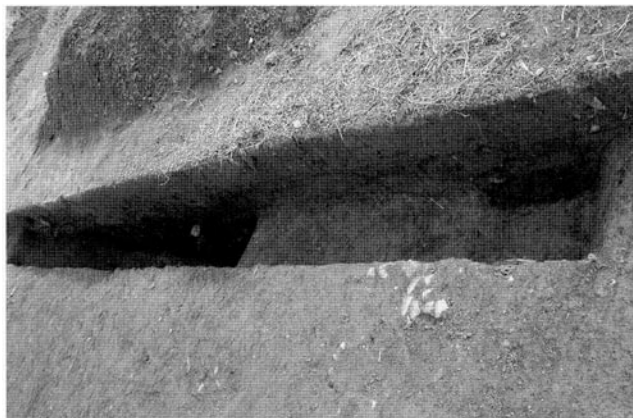
築地東辺 SA04029 の内側溝にあたる南北方向の溝である。検出面では幅約 4.5 m を測るが、後世の攪乱溝が大きく抉っている。断面による観察でも、遺構が重複し西肩は確認することができないため、内溝本来の幅は不明である。深さ 0.6 m の逆台形でほとんど瓦を含まない。

東門推定地 SD04036 サブトレンチ (東から)

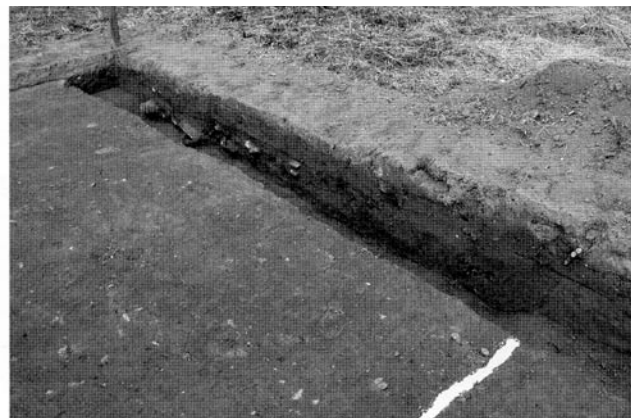
溝 SD04084

僧坊 SB04070 の北側外周溝である。上部に SK04083 が重複するため断面による検出のみである。深さは検出

面から 0.4 m 程度を測り、全体に大ぶりの瓦を含み、完形をとどめているものも見られた。

僧坊 SD04084 サブトレンチ (西から)
