伊勢国分寺跡 6

鈴鹿市考古博物館

1. 本書は、国庫・県費補助事業として鈴鹿市が2005(平成17)年度に実施した史 伊勢国分寺跡 史跡等・登録記念物保存修理 事業にかかる伊勢国分寺跡(第31次)発掘調査の概要をまとめたものである。

Ise Kokubun-ji Temple Site

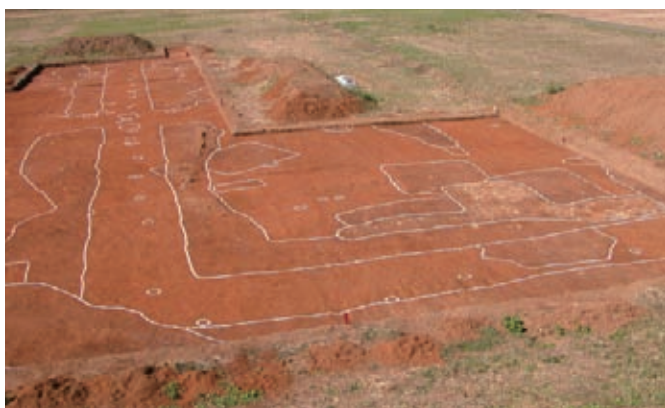
SA05027, SA05028 検出状況 (東から)

れる。東西で、築地 SA05026, SA05028 にそれぞれ続くと考えられ、東西約 45 m, N 88° E に傾く。この溝 4 条の築地から見て外側は不揃いで幅が一定でないが、内側はほぼ一直線に揃うことから、築地があったのではないかと考えられる。

南北方向の築地で、他の築地同様に基壇等は確認することができない。このため、溝 SD05002-3, SD05003-3 により幅約 2.5 m であったことが推定される。第 28 次調査では、この築地及び築地に伴う両溝は検出されていないが、周辺は攪乱等が多いことや今回の調査では明らかに築地が北へ折れていることから、少なくとも同調査で確認された東西築地 SA0203 まで続くものと推定される。今回の調査で確認できる規模は、南北約 30 m で N 2° W に傾く。

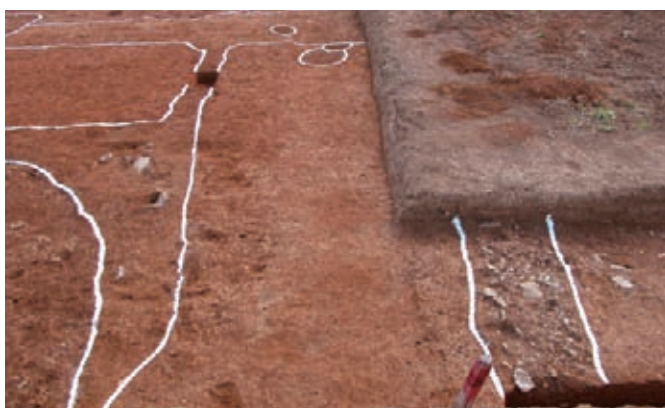
SA05026 検出状況 (北から)

第 28 次調査の SA0206、第 29 次調査の SA0316、第 30 次調査の SA04052 と同じ。南北方向の築地で、上面は削平されており基壇等は確認できない。このため、溝 SD05001、SD05002-1 により幅約 2.5 m であることが推定され、N2°W に傾く。溝 SD05003-1 以南で、SD050001 の続きが確認できないことから、この南北築地 SA05026 は北辺築地から約 122 m の規模であったことが明らかとなった。

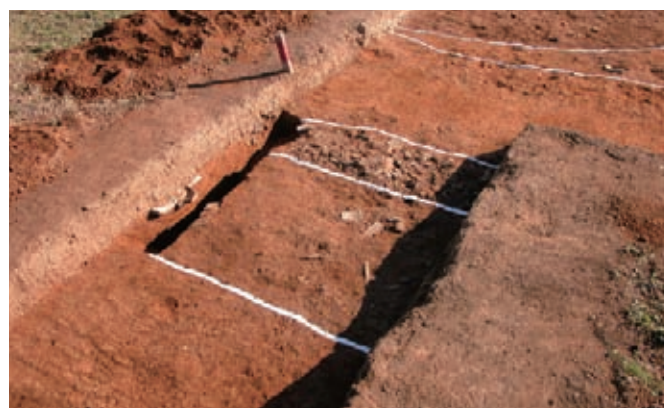
SD05001 検出状況 (南西から)

築地 SA05026 の西側溝で、東側の全体が瓦で覆われた幅約 0.5 m の溝と、西側の築地に伴う溝の 2 条からなる。築地に伴う溝は幅約 1.7 m、深さ約 0.6 m を測り上層で大ぶりの瓦を多く含む。

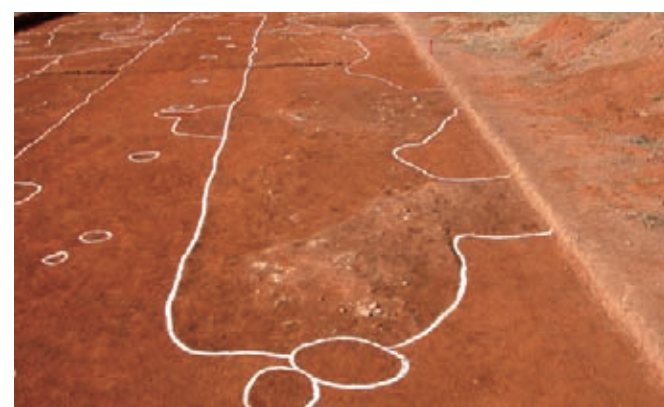
SD05002-1 検出状況 (東から)

築地 SA05027 の北西溝で、東側で途切れる。断面による観察では、南北 2 条の溝が確認でき、北側は瓦を

含む幅約 1.5 m、深さ約 0.2 m を測る。南側は築地本体に伴う溝と考えられ、北側の溝に切られるが幅約 0.6 m、深さ約 0.2 m を測る。

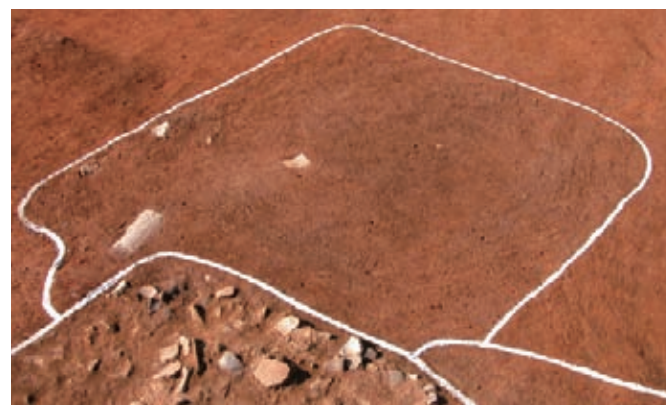
SI05011 検出状況 (北東から)

東西約 3.7 m × 南北約 3.2 m を測る。一部を土坑 SK05014 が切る。東の張り出した部分は埋土に焼土を含むことから、煙道ではないかと考えられる。

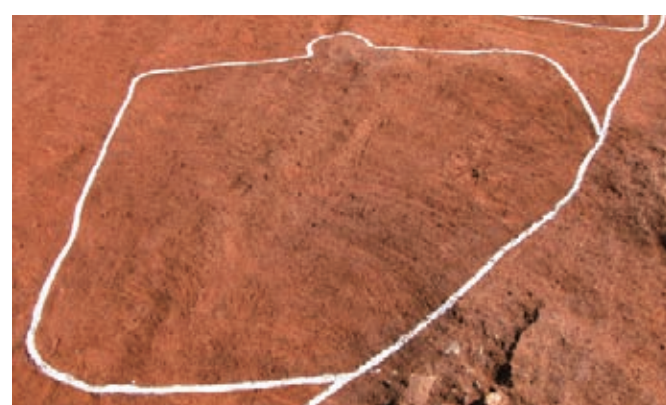
SI05018 検出状況 (南西から)

北東から南西約 3.6 m × 北西から南東約 3.5 m を測る。一部を溝 SD05002-2 が切る。北東の張り出した部分は埋土に焼土と土器片を含むことから、煙道ではないかと考えられる。ここからは 6 世紀後半 ~ 7 世紀初頭の須恵器が出土した。

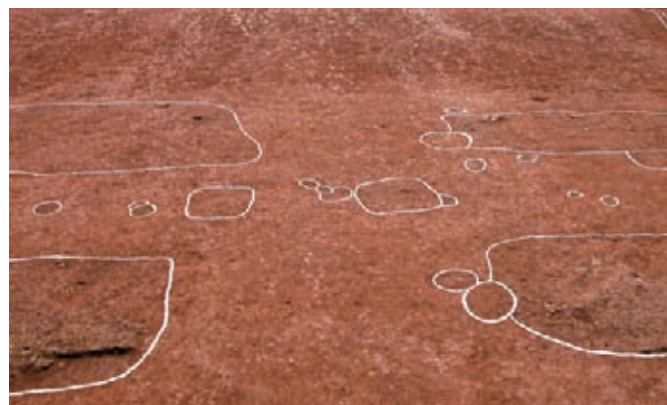
SB05022 検出状況 (北から)

溝 SD05002-1 と -2, SD05003-1 と -2 が途切れた部分の築地 SA05027 上で検出された。径 0.9 ~ 1.1 m の隅丸方形の 2 つの掘り方からなる。柱痕は検出できなかったが柱間は約 2.4 m と推定される。2 つの掘り方しか検出されていないため、簡易な棟門のようなものだったのではないかと考えられる。これは、築地 SA05026 から約 24.5 m の位置にあり、築地 SA05027 の中間よりやや東寄りに位置する。南北はほぼ SA05027 の中心に位置する。
