伊勢国分寺跡 7

鈴鹿市考古博物館

1 本書は、国庫・県費補助事業として鈴鹿市が2008(平成20)年度に実施した史 伊勢国分寺跡 史跡等・登録記念物保存修理 事業にかかる伊勢国分寺跡(第35次)の発掘調査概要報告書である。

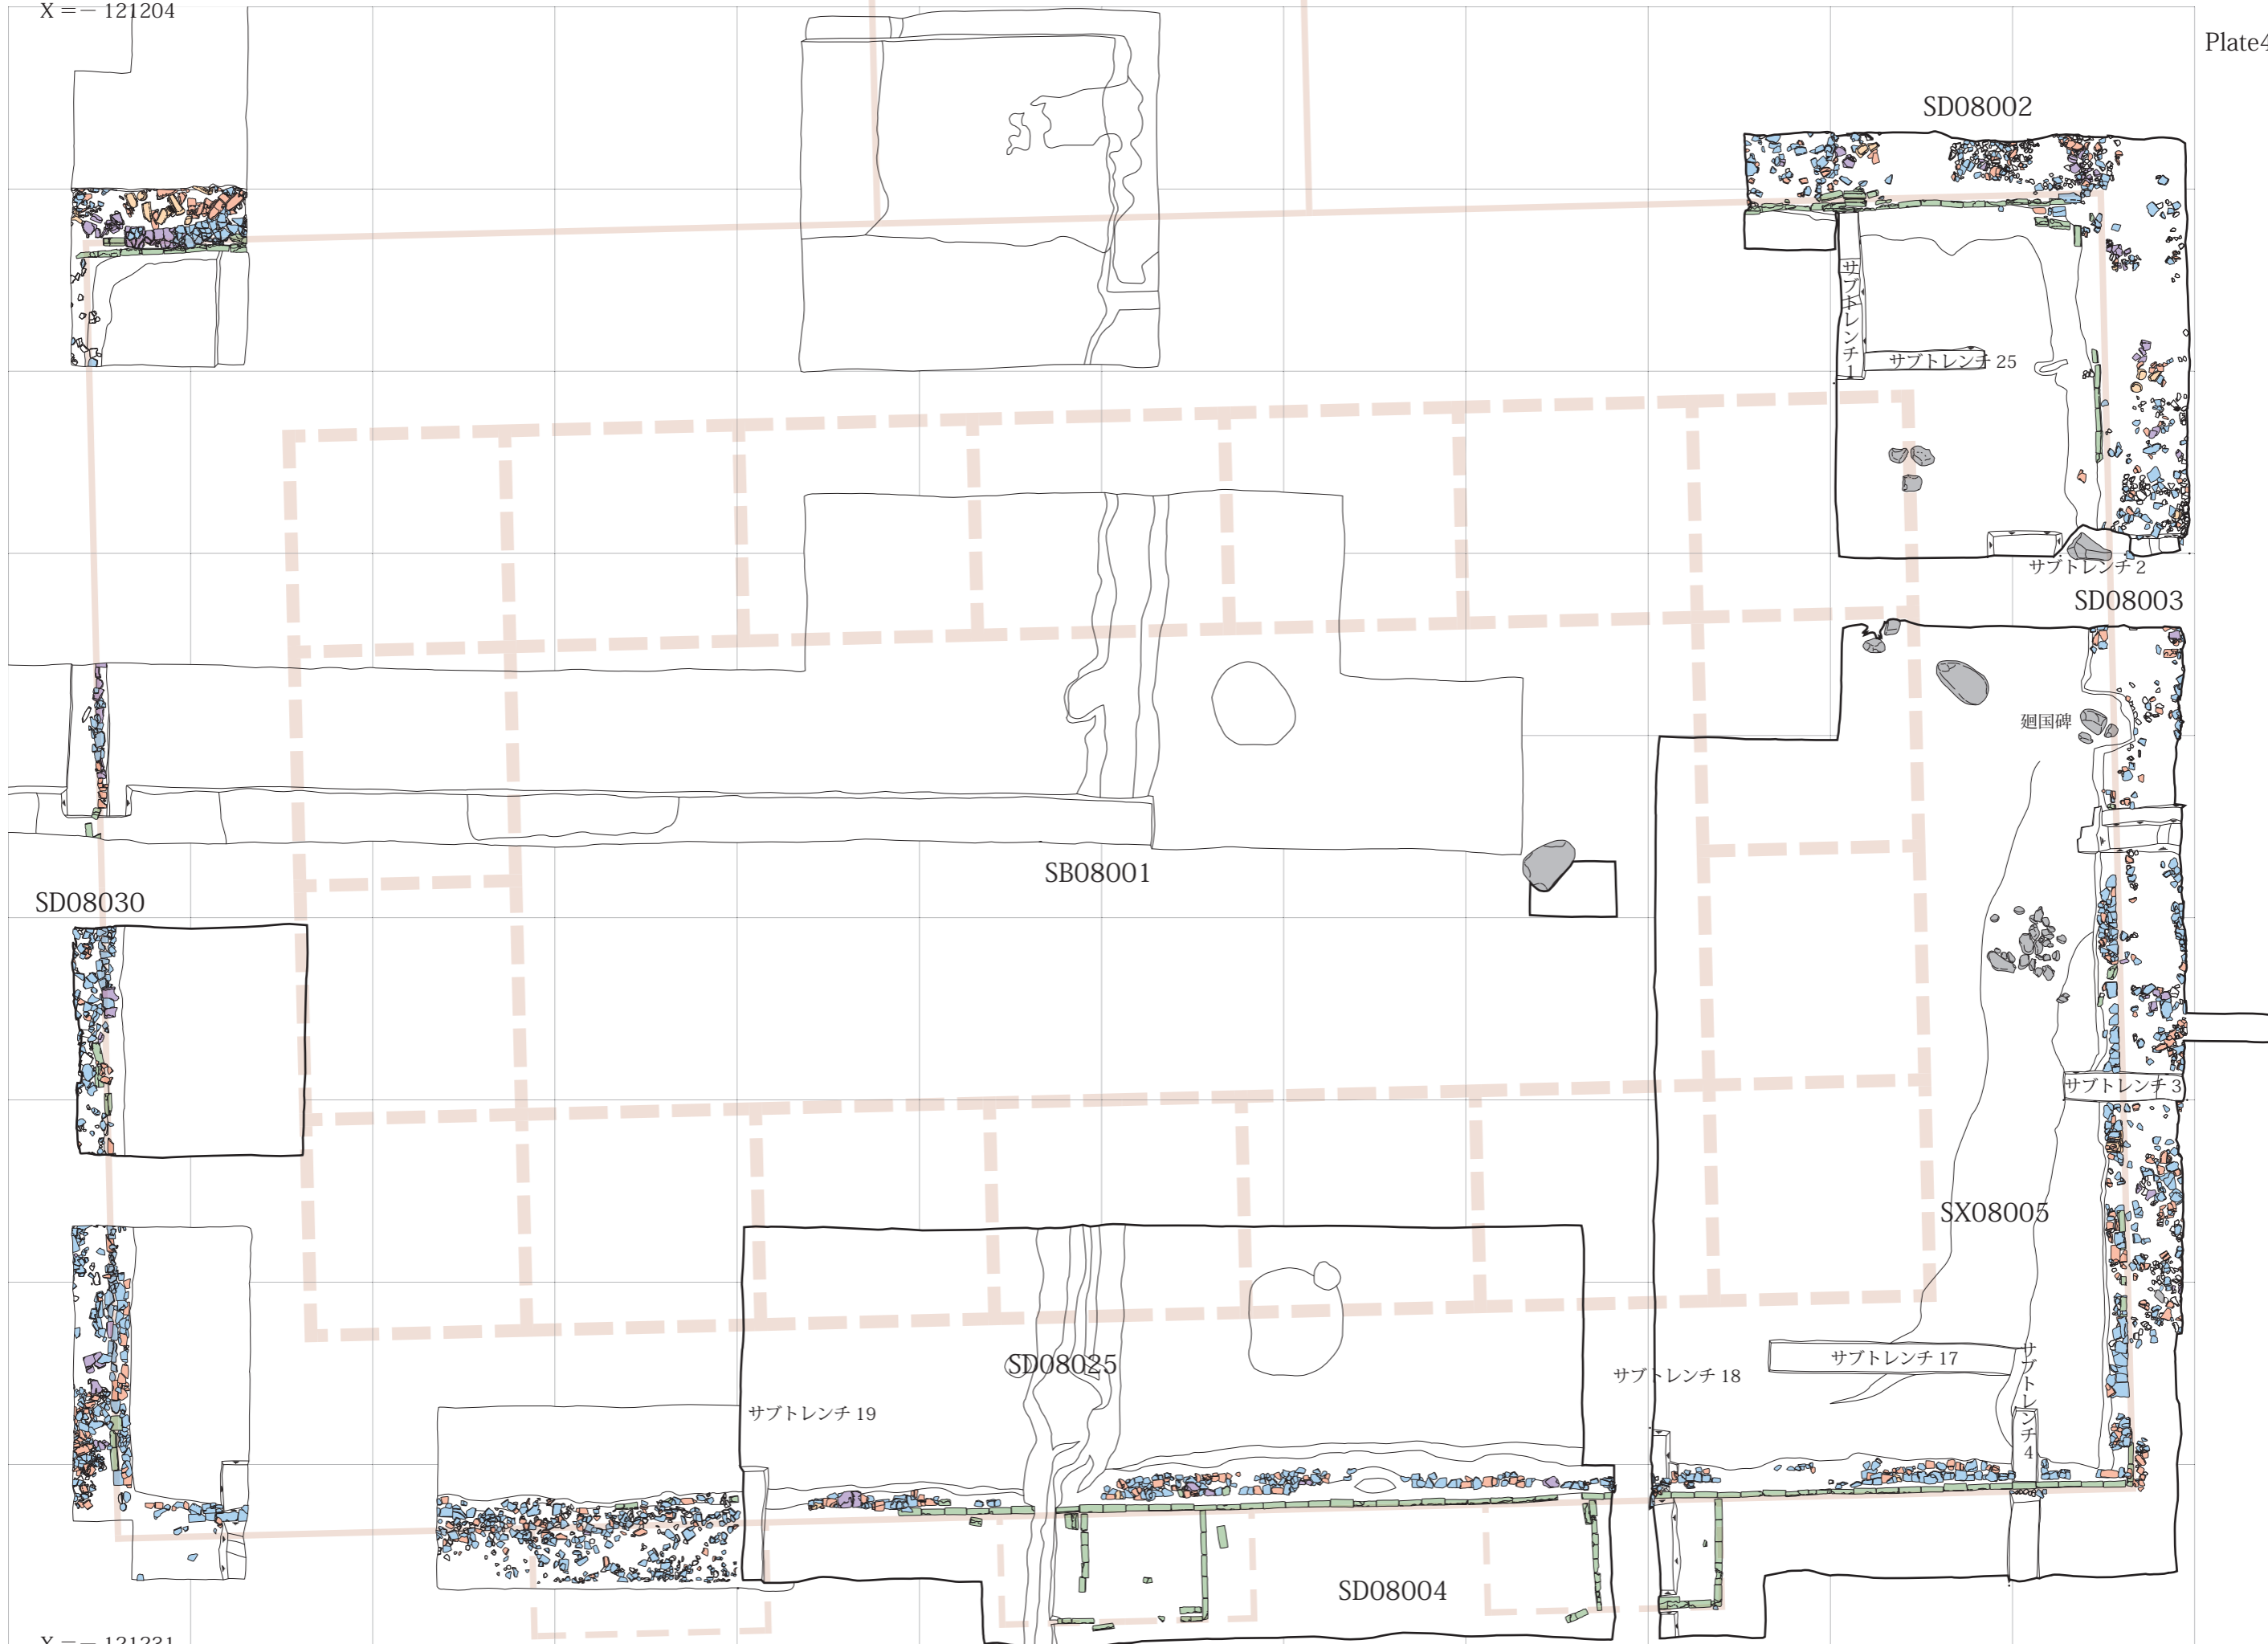
講堂平面図 1:100

塼列外縁を基準にした講堂基壇の南北規模は21.2mで、同じく東西規模は、瓦列・塼列を基準にして33.2mである。したがって1尺を0.296mほどとすると、南北が72尺，東西が112尺ほどということになる。塼列北辺の角度はN 91.5° W，同じく南辺はN91.3° Wであるので、講堂基壇中軸の傾きはおおむねN 1.4° Wである。

南面からは階段基礎と思われる張出部分が検出されたが、東面では確認できなかった。

基壇上には礎石が4点存在し、いずれも花崗岩と思われる。2点は長軸を天地とした立石で、うち1点は寛保3年の銘を有する廻国碑に転用されている。他2点については下部の状況を確認したが、根石や掘方は確認されなかった。

講堂では南・北面を中心に延石状に並ぶ塼が検出され、東・西・南面からは瓦列が検出された。瓦列には一部塼も混在することから、瓦塼列とすべきであるが、本書では略して瓦列と称している。南面の塼列には2か所の突出部分があり、階段基礎と判断された。地上にほとんど遺構を留めない伊勢国分寺跡にあっては最も保存状態の良いことが改めて確認された。

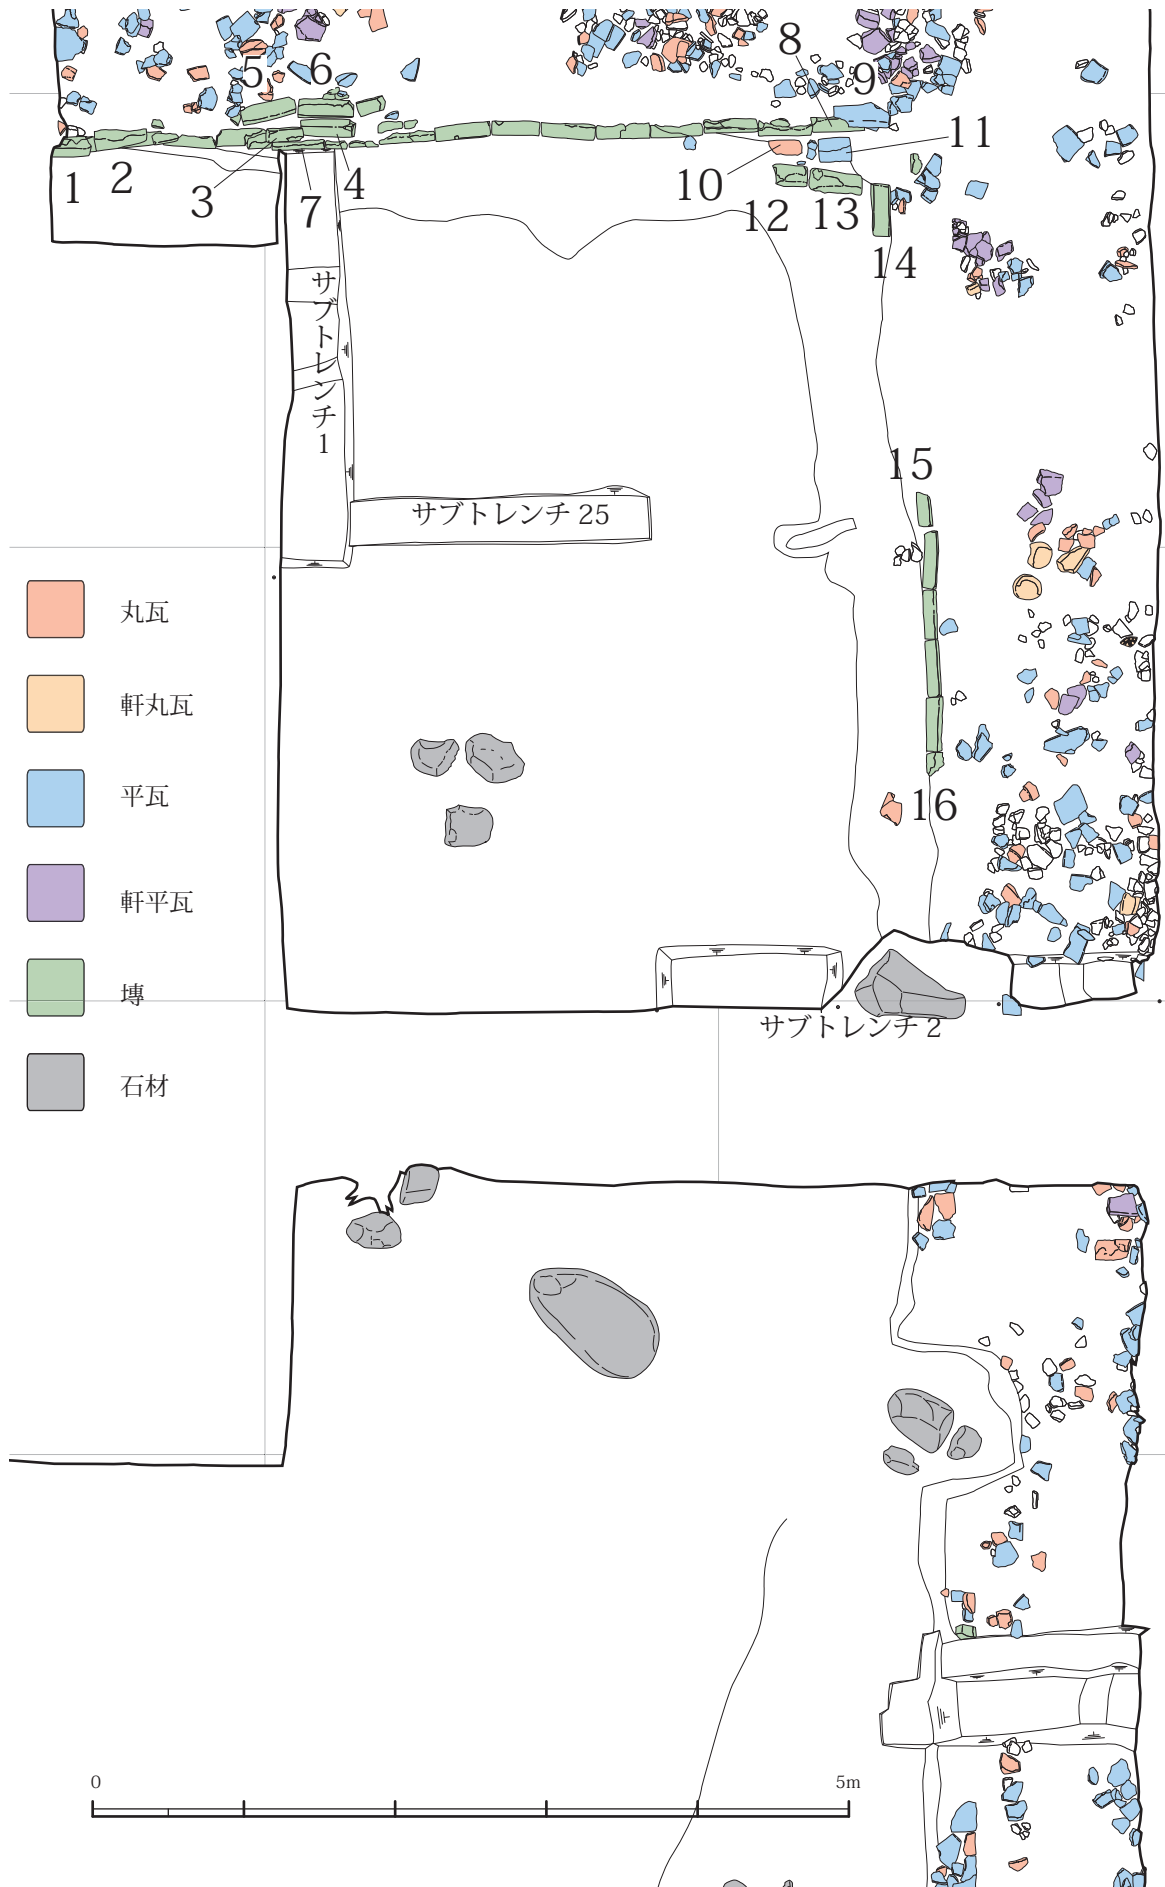
講堂瓦塼出土状況図（北・東辺） 1:50

講堂北辺（Plate5）

台形塼15点からなるのべ石状の塼列が検出された。すべて下底面を外側に向けているが、下底面を中心に風化や欠損の見られる個体が多い。

1・2は2段目がほぼ原位置をとどめて検出された部分で、1段目と同様に下底面を外側に向け、1断面とは長軸方向に半個体分ずらして配置されている。1段目以上に劣化が著しい。

3は2段目と思われる資料で、隣の4と接する側を欠損している。やや外側にずれているものの、原位置からの移動はわずかと思われる。下底面を内側に向けている。

4は2段目が外側に転落したもので、下底面を下に向けている。元は1段目同様下底面を外側に向けて配置されたことが覗える。

5・6はいずれも下底面を下に向けている。3・4とは水平方向のずれが認められず、並列する。

一段目の埴列上面の標高は埴7で44.46 m、同じく8で44.49 mを測り、ほぼ水平に配置されている。直近のサブトレンチ01における掘込地業の深さは、7上面から0.3 mで、同じく遺構面までの高さは0.3 mである。埴の裏込め土と基壇北辺埋土との区別はつかなかった。

9は台形埴の上で検出された平瓦で、凹面を上に向けている。南側から転落した可能性もある。

10・11は埴列の内側に配された瓦列である。10は丸瓦、11は平瓦で、ともに短軸端を基壇外側に揃え、凸面を上に向ける。

12～14は台形埴で、基壇外縁から0.3～0.4 m内側に配される。いずれも下底面を下に向ける。12～14を上成基壇に関わるものとすれば、8～14からなる基壇北東隅は二重基壇である可能性を示すものである。

講堂東辺 (Plate5・6)

北寄りの一部と南東隅付近に埴列が検出され、中程から南端にかけて瓦列が検出された。

15から16までの欠損資料を含む6個体の台形埴は全て下底面を外側に向ける。台形埴上面の標高は15で44.45 m、16で44.39 mであり、南に向けて下降する。南端の20・21より0.1 m強ほど基壇内側に配される。

20・21は台形埴で、下底面を外側に向ける。北寄りで検出された15・16などと比較すると、整然と配置されている。21上面の標高は44.35 mで、16よりわずかに低い。

瓦列には様々な製品が用いられている。丸瓦や平瓦は直軸端・短軸端を基壇外側に揃えている。17・18は軒丸瓦Ⅱ G01型式で、瓦当面を外側に向けている。19は台形埴で、下底面を下に配されるが、その下には丸瓦や平瓦が配されている。丸瓦22は、台形埴21の直上において縁辺をほぼ一致させるように配されている。

今回の調査では講堂北面において塼積が2段検出され、3段目の可能性がある転落例も見出された。基本的には下底面を全て基壇外側に向け、間知石状に組むのが原則と思われる。東・南・北面で検出された塼

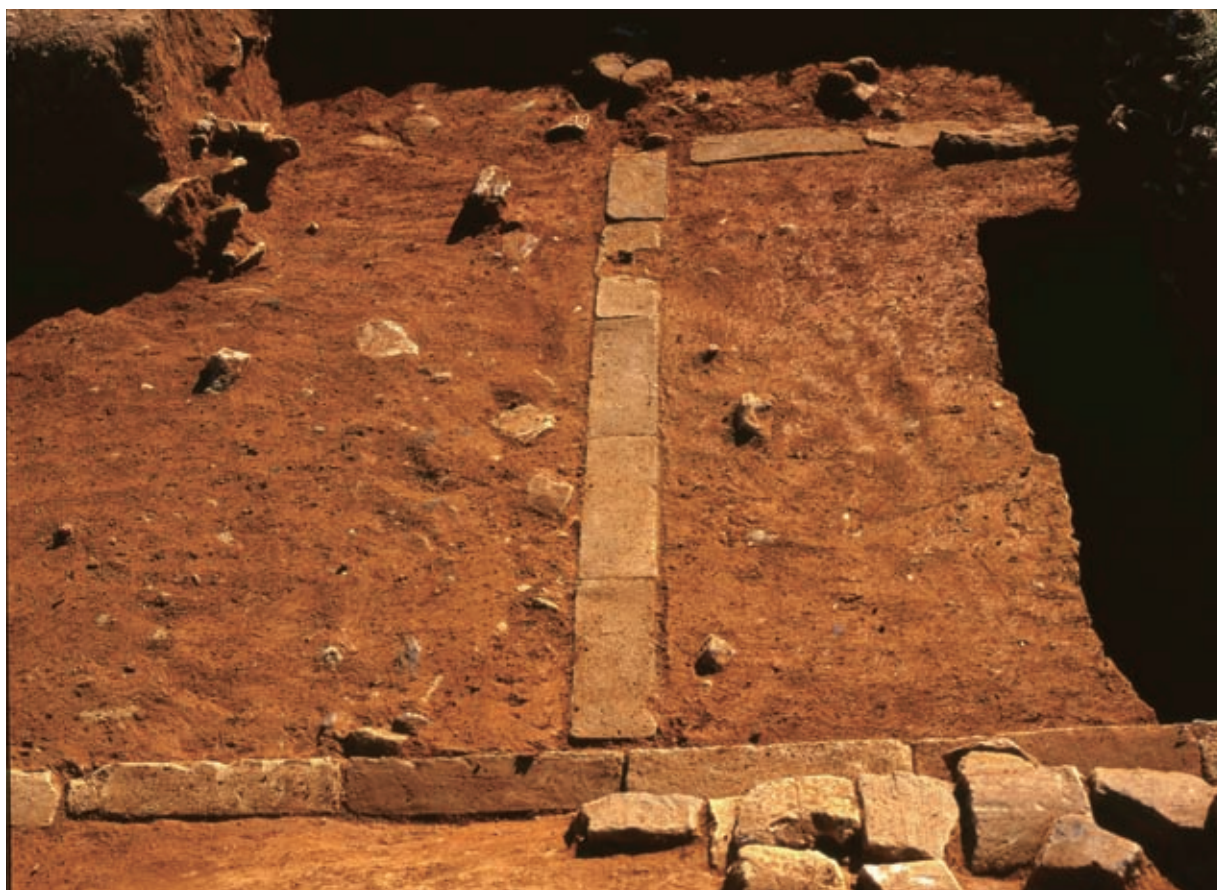
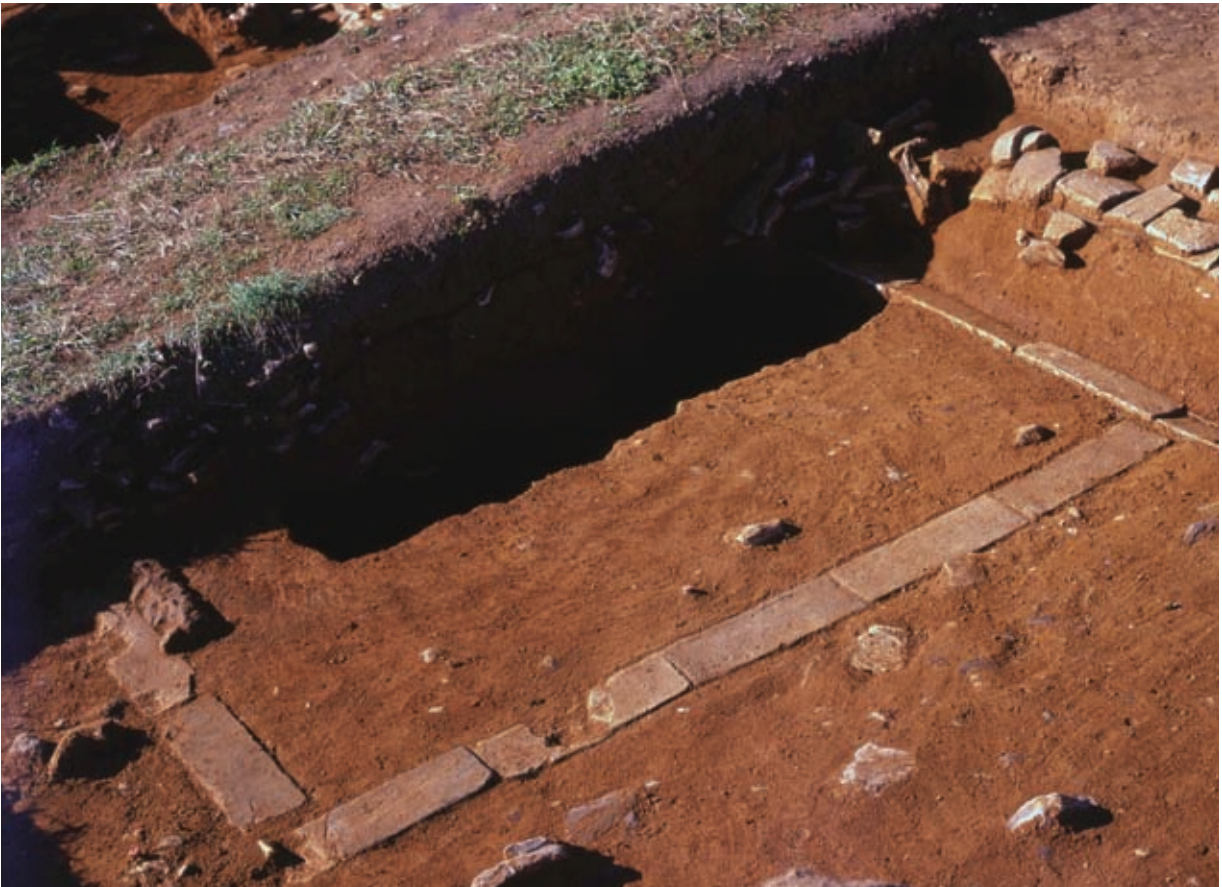
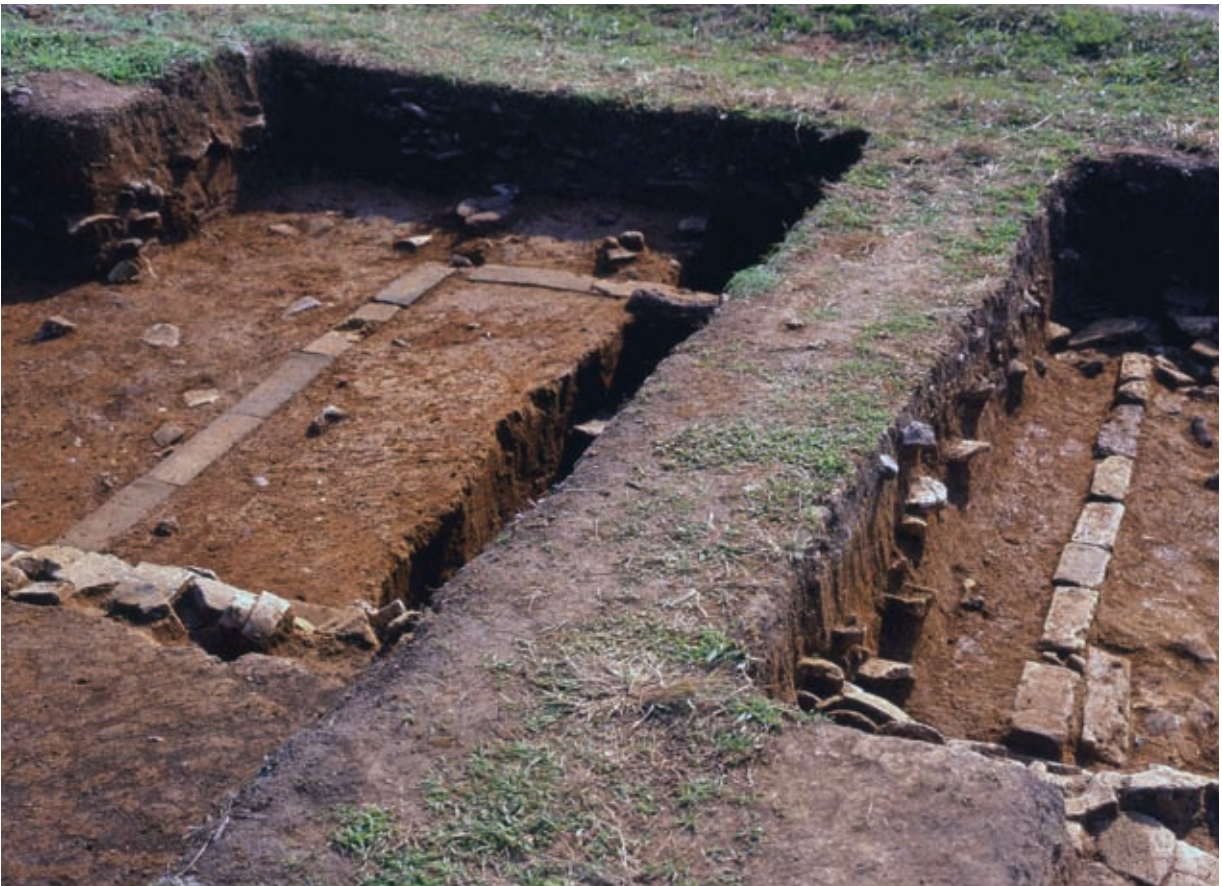
講堂南面東階段（北から）

講堂南辺東階段 (Plate7)

階段の基礎部分と思われる埴列が確認された。平面規模は芯々で、南北1.8 m、東西2.05～1.95 mである。角度は東辺がN-1° W、南辺がN92.8° W、西辺がN3.2° Wで、南辺及び西辺が不整形である。すべて台形埴が使用されており、東辺の55から56までと南辺の57から58までは下底面を上に向けて、段差を生じることなく、5点の埴が整然と配列されている。標高は55が44.23 m、56が44.21 mでわずかに南へ傾斜する。58の上にはやや北へずらして59が配されるが、風化が著しいため、設置方向は判然としない。

南面から検出された2か所の階段部分は中央並びに東階段に相当し、本来は南面に3か所の階段が設けられていたと想定される。いずれも基礎部分のみが残存し、その残存状況から土製階段に塼などで外装を施したものと考えられる。東階段の西辺や中央階段の西辺には、破損品が混在することから、外装材の損傷・欠落に伴って規模を減じ、最終的に幅1.95～2.05mほどの階段が中央と東に残存したものと推定できる。最終段階において講堂基壇本体及び階段は長年にわたる修造の末、統一感を欠いた状況であったとみなさざ

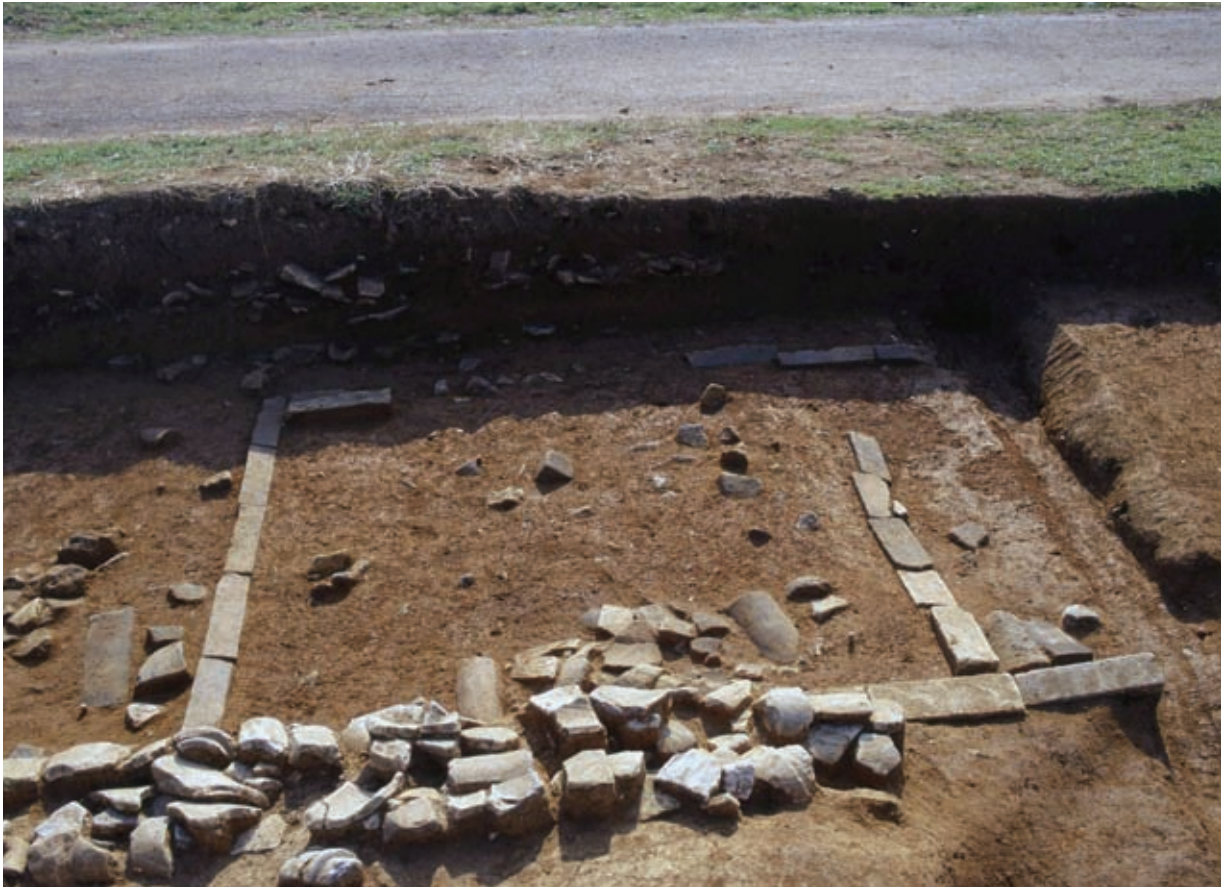
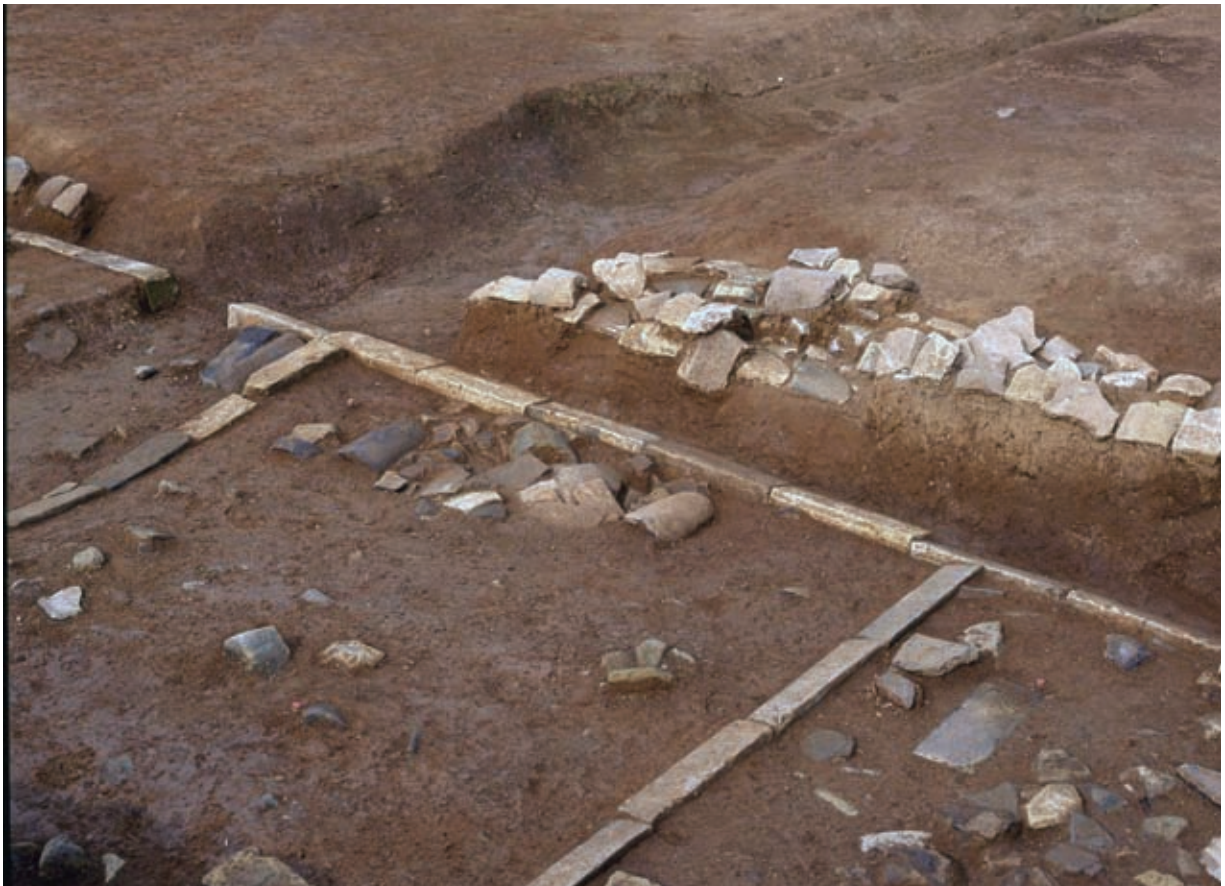
講堂南面中央階段（北から）

講堂南辺中央階段 (Plate7)

東階段と同様、基礎部分にあたる。平面規模は芯々で、南北 1.8 m、東西 1.95 m である。東辺が N1.2° W、南辺が N91.1° W、西辺が N0.9° W である。

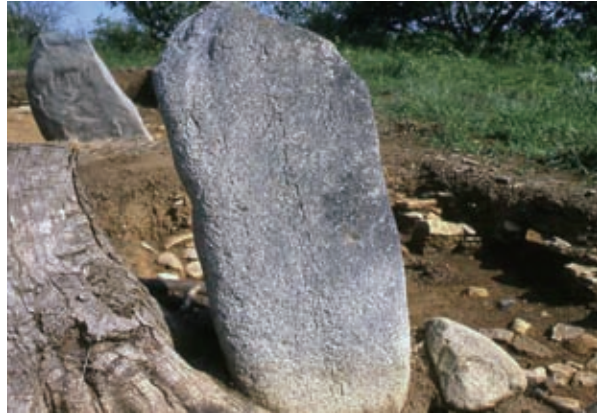
廻国碑（南から）

廻国碑は、地上部の高さ0.72m，幅0.34m，厚さ0.21mで、やや西に傾いている。「寛保三癸亥天\奉納大乘妙典日本回國諸願成就供養敬白\八月十三日願主玄空（\は改行）と記されている。1行目「天」の前には不鮮明な部分があり、さらに1文字あるかもしれない。

講堂跡には伊勢国分寺跡において唯一寺院を思わせる「堂跡」という小字が残ることから、伊勢国分寺跡を象徴する場所として認識されてきたものと考えられる。周囲よりも一段高いこの場所には昭和35年並びに大正11年の史跡標柱が建てられている。萱生由章が明和8年(1771)『常慶山國分寺縁起』に国分寺跡として記した場所も「堂跡」を中心とする地域であった。基壇東辺に建つ廻国碑は寛保3年(1743)の銘を有する。おそらく国分寺の礎石を再利用したものであろう。伊勢国における近世六十六部聖の巡拝社寺については田代孝氏によれば朝熊岳金剛証寺や山田世義寺などがあげられているほか(田代2003)、三木治子氏が紹介した宝暦6年(1756)の五霞村実相院石塔では「勢州薬師如来都波岐宮」とあり(三木1996)、国分寺並びに一宮が廻国行者の参拝地となっていた。下って天保4年(1833)刊の『勢陽五鈴遺響』には常慶山国分寺の項に「六十余州同国ノ行者納経所トス」とある。講堂跡が廻国碑の建立場所に選ばれたのは江戸時代中期において国分寺の旧跡として認識されていたために他ならない。ただし、法華経納経という点から法華滅罪之寺である国分尼寺との関連が説か

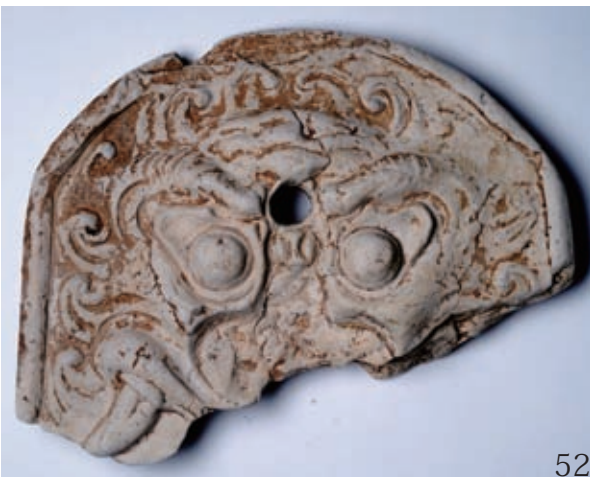
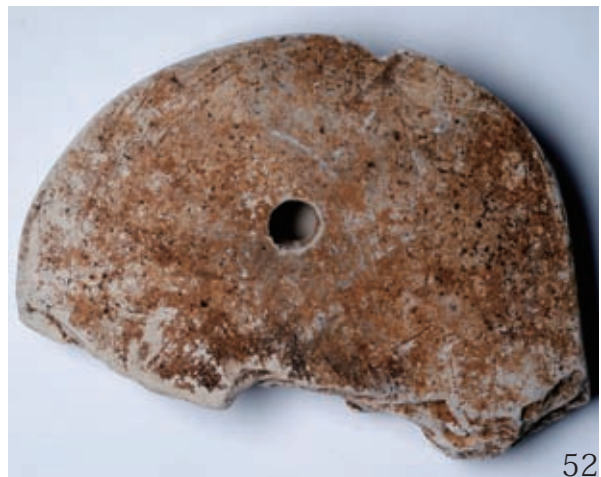
52

52は35-3区SD08024(小院内溝)出土の鬼瓦である。下部と鼻が欠損する。型作りによる。伊勢国府跡の北方官衙で多く出土している。
