# 伊勢国府跡

1999年3月

鈴鹿市教育委員会

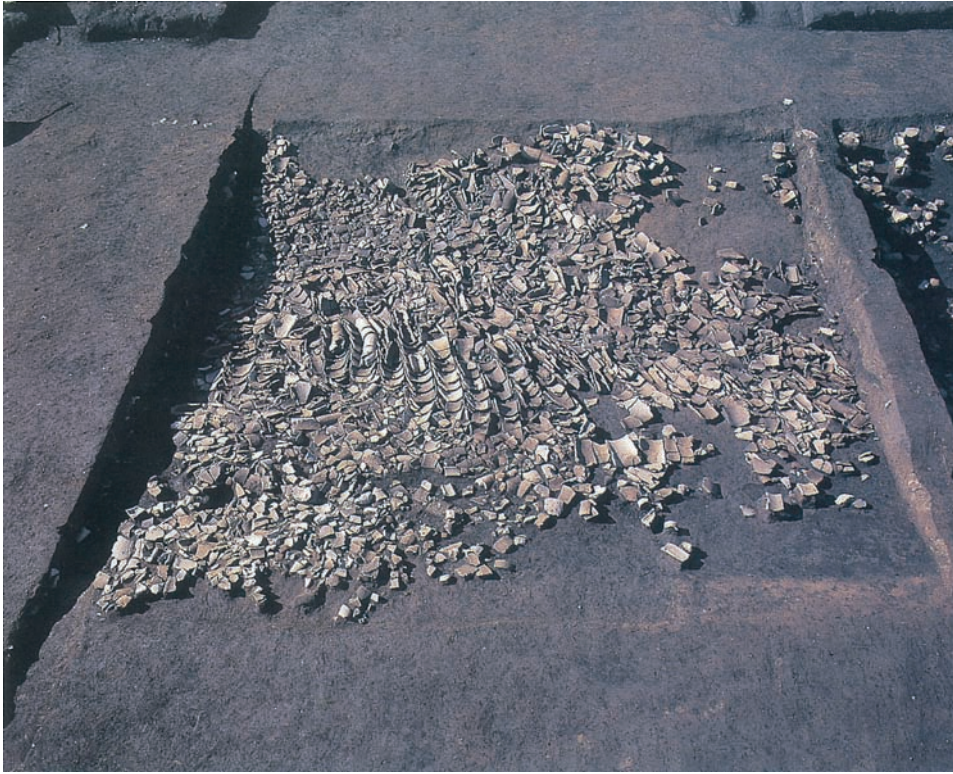
溝S D 23 から検出された倒壊瓦（東から）

南半中程からは葺きあしを留める瓦列が検出された。総点数は 324 個体で、その内訳は丸瓦 50・平瓦 273・軒丸瓦 1 である。平瓦部分は 23 列認められ、1 列あたりの残存枚数は 2 ~ 12 枚である。大部分の平瓦は広端を西に向け、丸瓦は玉縁を西に向ける。平瓦には広端を東に向けるものが 4 点見られる。( P L 14 ▲印)。軒丸瓦・軒平瓦・鬼瓦も出土したが、

瓦列に組み合うものはなかった。丸瓦が密集する中程部分を境としてやや瓦列の向きが異なることからひねりが加えられた状況が読みとれる。元来の屋根の状況がどの程度反映されているかは不明であるが、出土状況から判断する限り平瓦の重なり具合はいわゆる「2 枚重ね」に近いものと推定される。

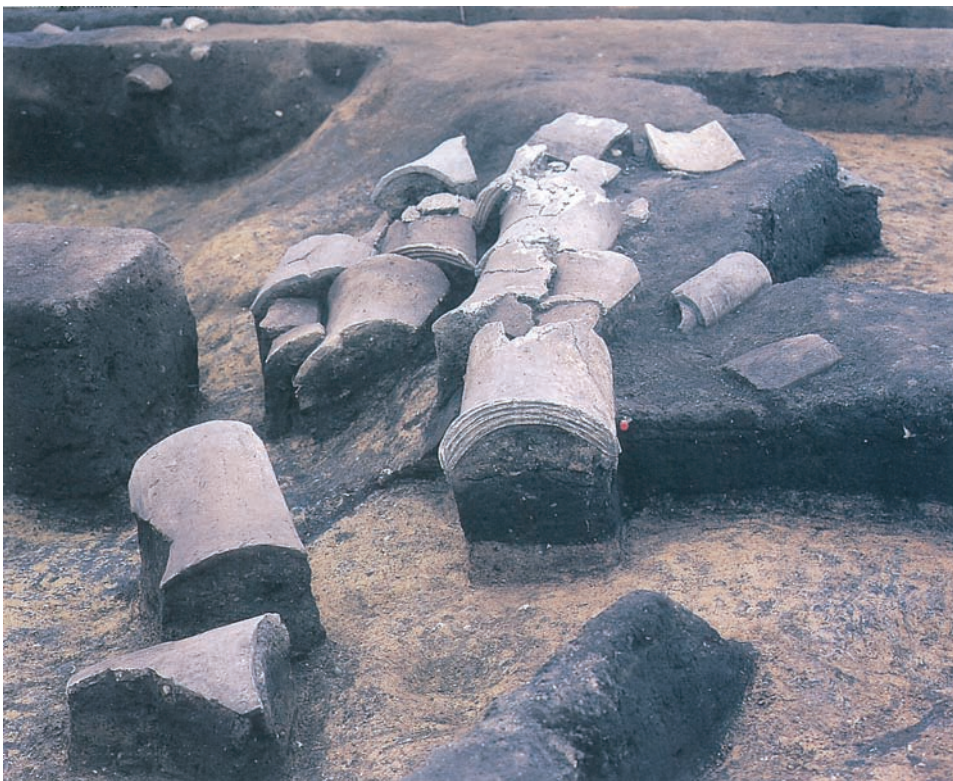
土坑S K 24 軒平瓦出土状況（北から）

土坑 S K 24 (P L 6・12) S B 27 の北に位置する。不整形の土坑。S B 27 の一部及び S D 22・S K 25 を切る。深さは 0.5 ～ 0.7m で、埋土中程を中心に瓦片が出土した。S K 25 を切る西端付近からは完形に近い軒平瓦 I A 3 型式 7 点が集中出土した (P L 15)。北西部分の底に幅 24 cm 程の溝がある。

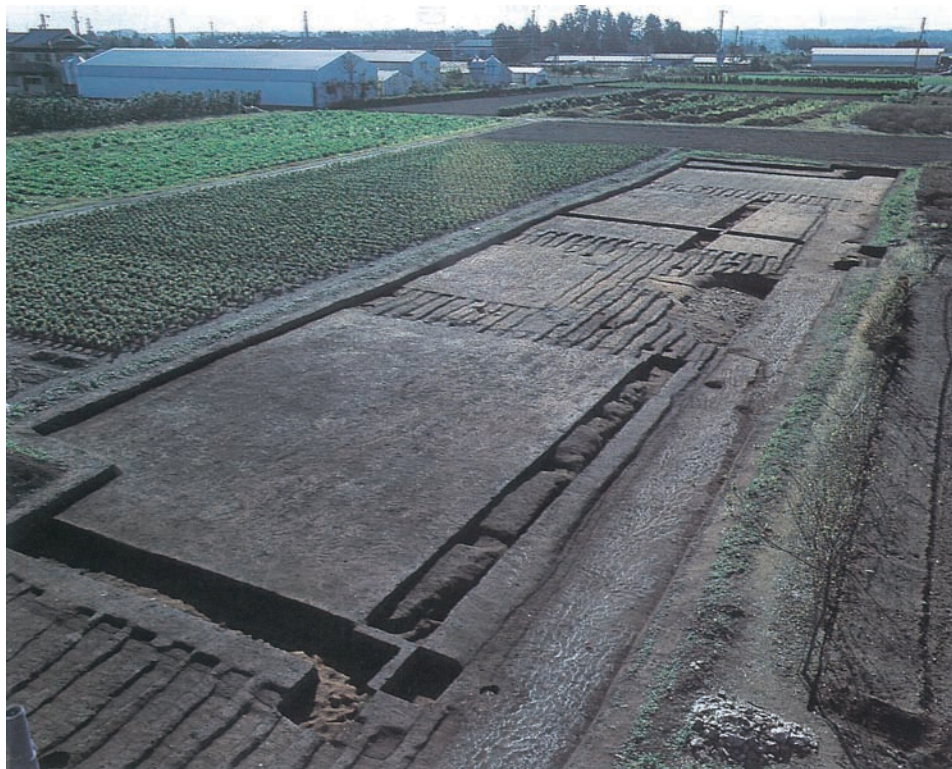
建物 S B 44・47（北東から）

建物 S B 47 ( P L 5・8・10) 6 A F B - B - A 区の北半から検出された。東半部分は調査区外となる。基礎地形の規模は南北 14.9m で、東西棟と考えられ、棟方向は N 1° W である。基礎地形西辺は建物 S B 44 と一致し、南辺と S B 44 北辺との距離は 11.8m である。S B 44 同様東西・及び南北に 1m 幅のサブトレンチを設定し、基盤層まで断ち割り調査を実施した。検出面から底面までの深さは 46 cm で、最深部の標高は 50.01m である。版築は S B 44 と異なり、クロボクを多く含むものの層状をなす。南北サブトレンチにおいてところどころに見られる深部は柱の位置に対応するものと見られる。

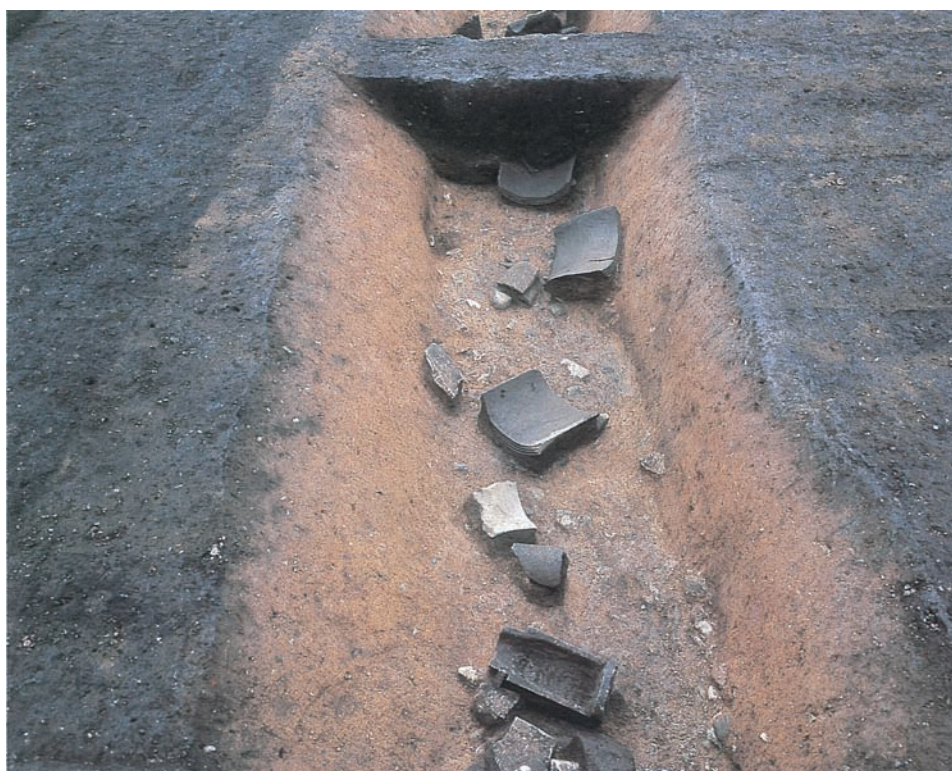
溝 S D 41 軒瓦出土状況（東から）

溝 S D 41 ~ 43 ( P L 9・15) 6 A F B - B - A 区南端で検出された。S B 40 の北辺及び北西部分を取り巻くようにめぐり、さらに西へ屈曲する。S D 41・42 は幅 1.2 ~ 2.4m・深さ 0.5 ~ 0.6m, S D 43 は幅 2.1m・深さ 0.4m である。S D 41 の埋土は上・中・下層に大別され、下層を中心に多くの瓦片が出土した。上・中層からは須恵器・文字瓦・鬼瓦・鉄滓が出土し、下層からは完形もしくは完形に近い軒瓦 4 点が溝底面近くで検出された。溝内からは足場穴様の小柱穴が 4 個検出された。

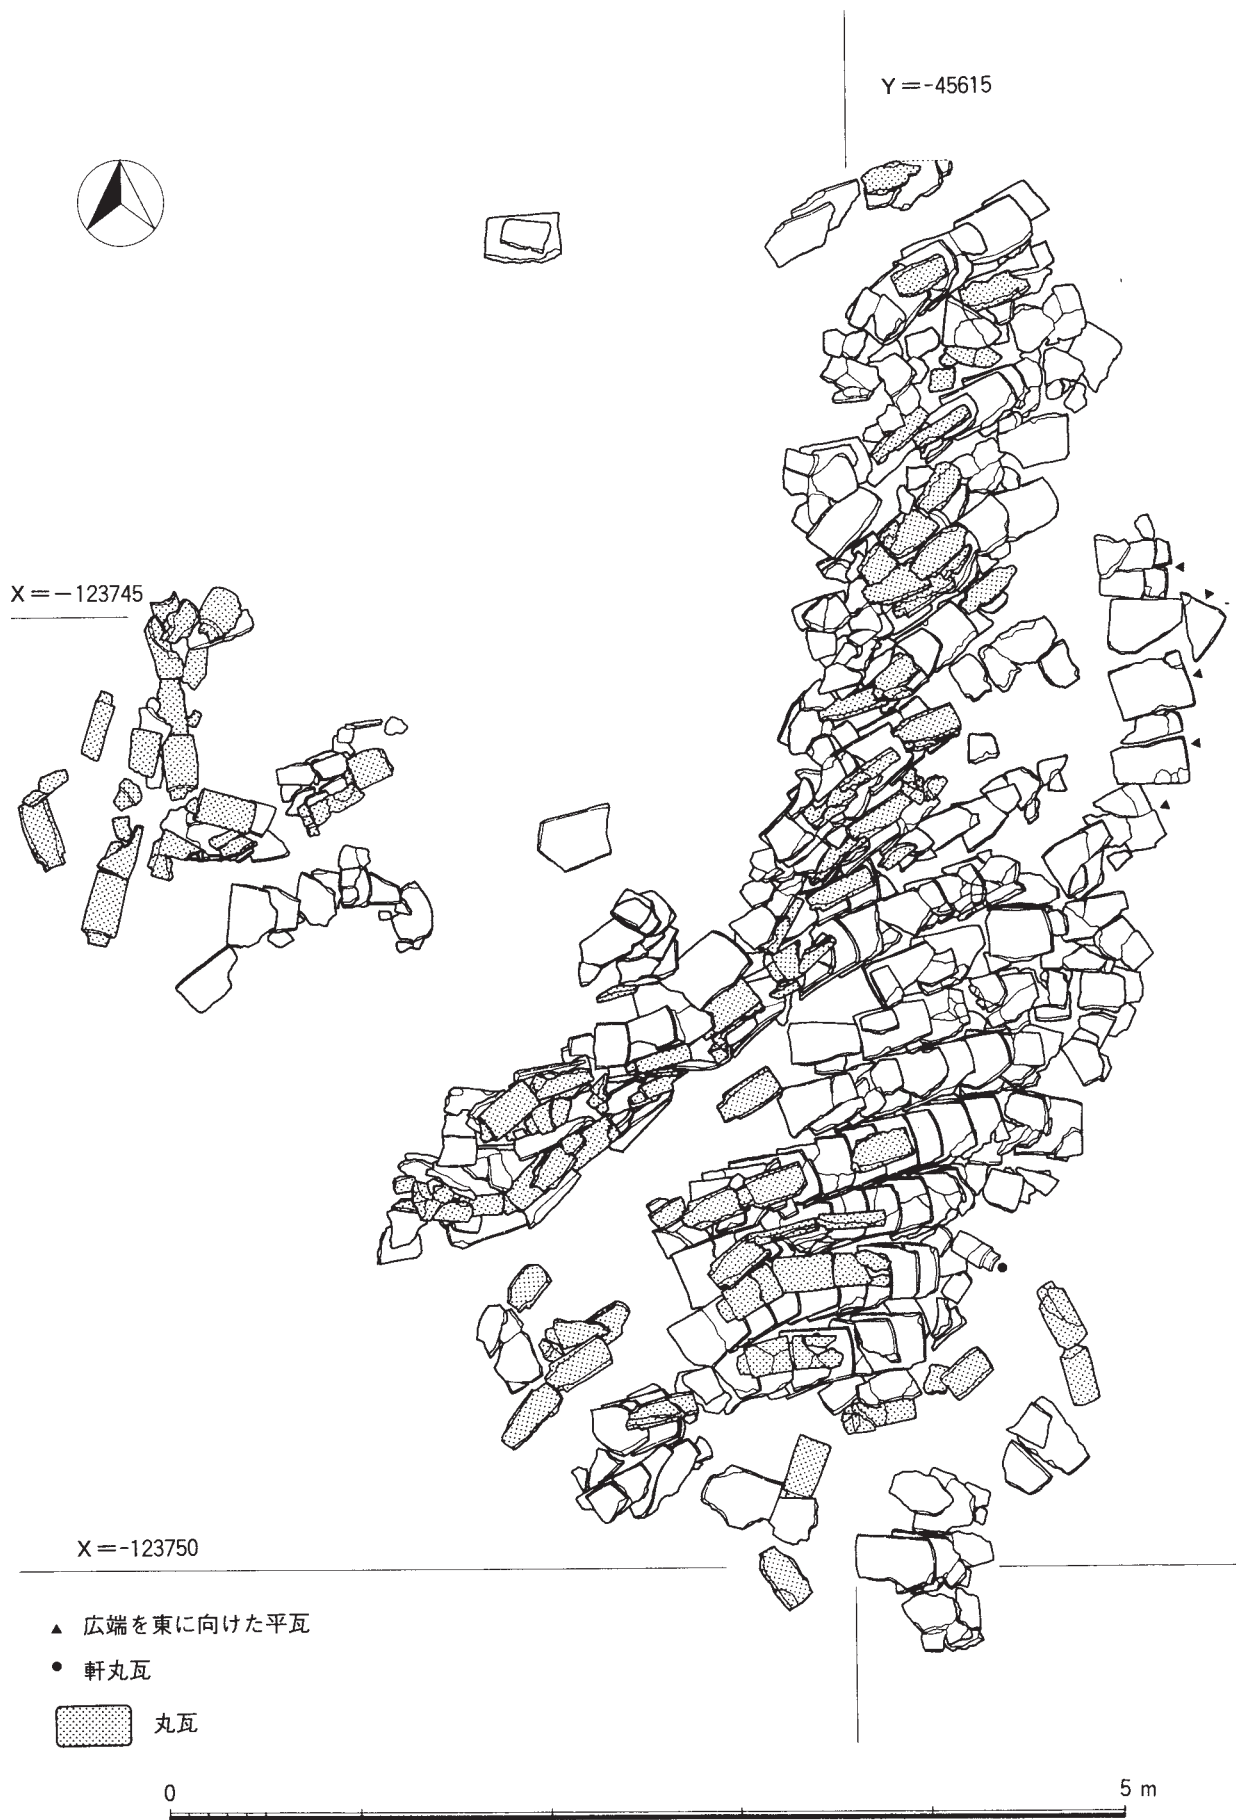
大溝 SD23 倒壊瓦出土状況 (1 : 40)

S B 27 は後述の通り 2 間×10 間の南北棟の建物が想定され、梁行は 1 間=10 尺と考えられるので、基壇を除いた建物の高さは 6m 以上となろう。基礎地形の痕跡しか見つかっていない S B 27 における倒壊プロセスを復元するのは容易ではないが、屋根の西面については倒壊時の衝撃のため散乱・大破し、東面については衝撃が吸収され、屋根の部材とともにややひねりを加えられて着地した一部が偶然にも屋根の原形を留めたものと考えざるを得ない。しかも相当の距離を移動していることから、尋常な倒壊状況ではなかったことが想像される。

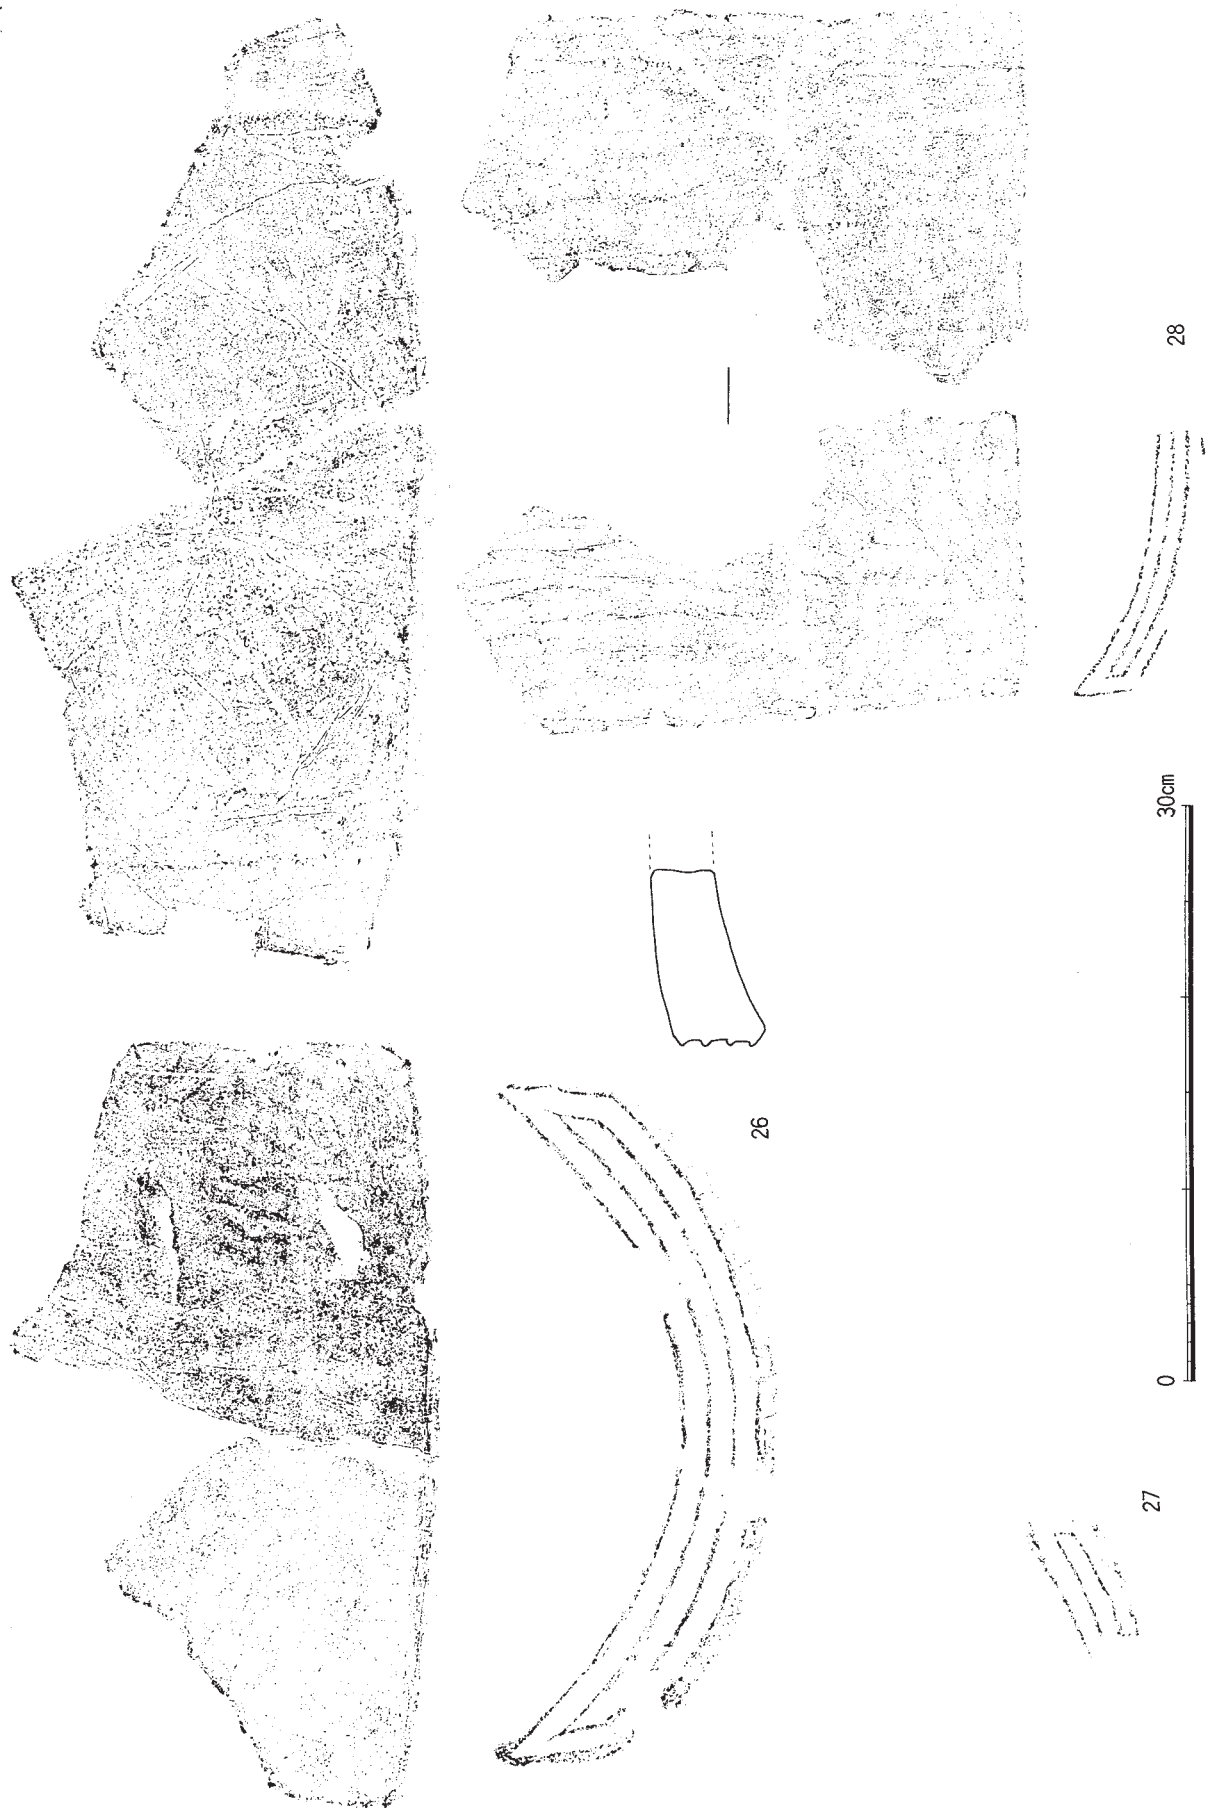
軒平瓦 (1:4) (SK 24:27, SK 57:28, SD 41:26)

I A 1型式（27） 土坑S K 24出土。その他大溝S D 23から1点、土坑S K 57から2点出土している。

I A 4型式（28） 土坑S K 57出土。

I A 6型式（26） 溝S D 41下層から出土した2点のうちのひとつ。その他大溝S D 23から3点、土坑S K 24から1点、土坑S K 56から2点、土坑S K 57から2点、足場穴SP45から1点出土した。
