伊勢国府跡

三重県鈴鹿市長者屋敷遺跡の発掘調査

鈴鹿市考古博物館

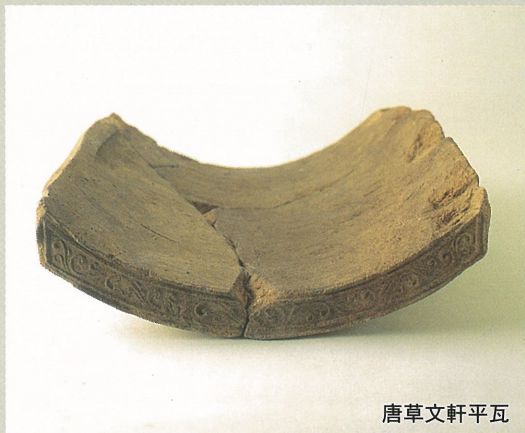
唐草文軒平瓦

軒瓦には重圈文軒丸瓦や重廓文軒平瓦が主に用いられ、平城宮のものと同じ型で作られた唐草文軒平瓦(平城宮6719A型式)が出土しています。その年代は恭仁京遷都以前の天平年間である729年から741年頃のものと考えられています。

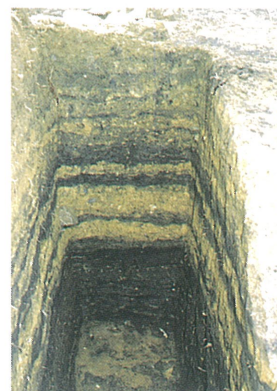
後殿の断面

正殿・後殿・脇殿の基壇は今でも1mほどの高まりとして残っており、地表に痕跡を留めることが少ない国府遺構としては、全国的にも貴重な例といえます。基壇は異なる土砂を交互に叩き締めた版築工法によって造られています。

政庁の建物基壇には、整形したあと、埴などで仕上げる基壇化粧の痕跡が認められないので、未完成であった可能性もあります。

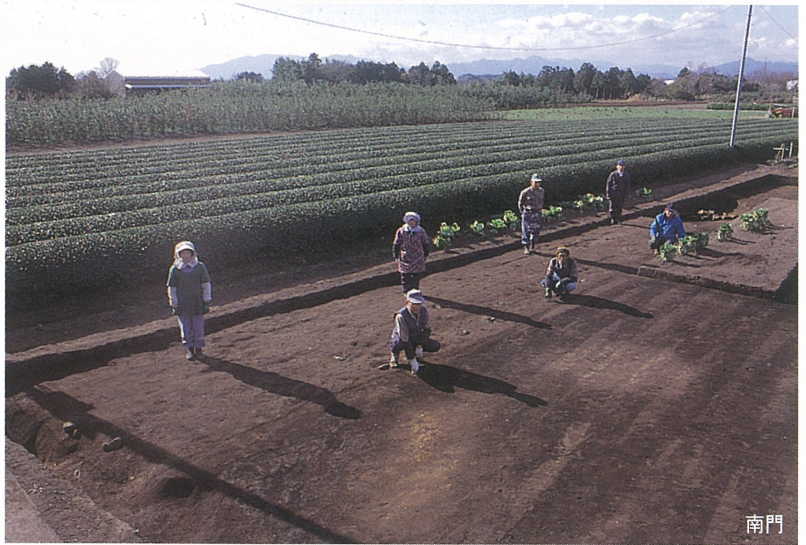
南門

政庁南門の基壇は失われていますが、地下を掘り返し、叩き締めながら埋め戻した基礎地形が残っていたため、基壇の大きさが推定できます。

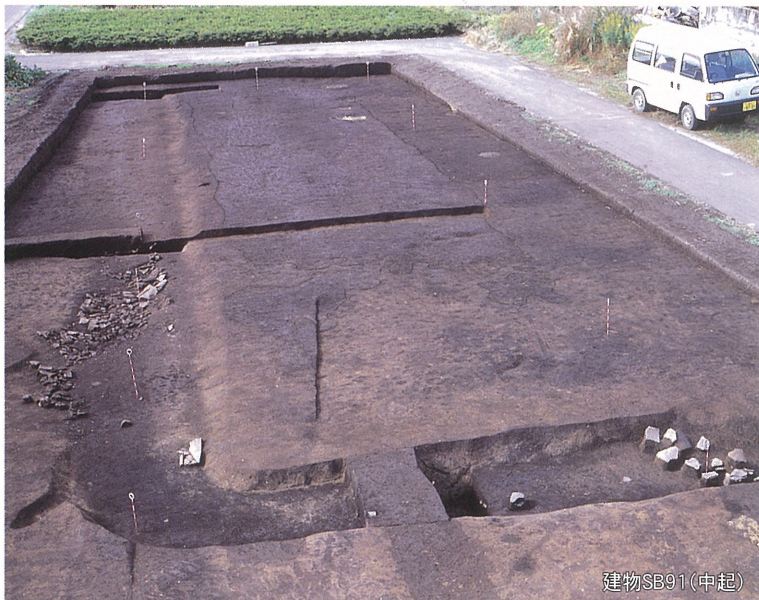
建物SB91(中起)

政庁の西には、政庁とほぼ同じ大きさの区画があります。周囲に築地塀もしくは土塁をめぐるせ、その内部では瓦葺礎石建物S B91が見つかっています。S B91の規模ははっきりしませんが、基礎地形がわずかに残り、周囲には溝が掘られています。「人」・「上」などの文字瓦が多く出土しました。

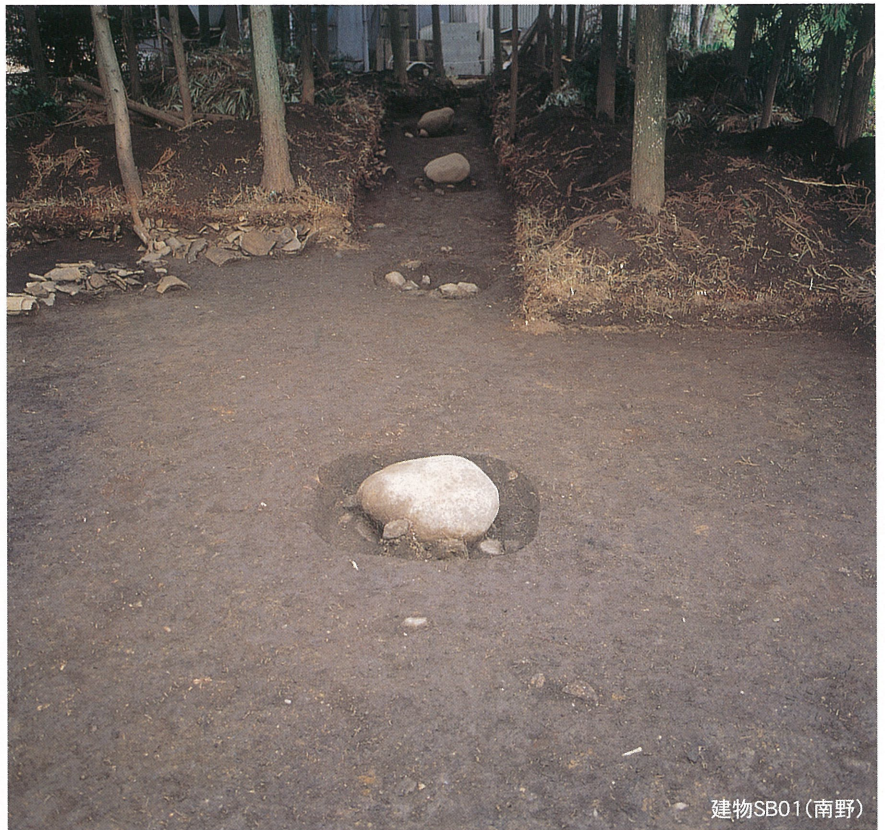
建物SB01(南野)

瓦葺礎石建物SB01・SB08と掘立柱建物SB09や溝・土坑が見つかりました。SB01は今も礎石が残っています。SB01・08の周囲には溝が掘られ、「巴」・「水」などの文字瓦や鬼瓦を含む大量の瓦をはじめ、轆の羽口や鉄滓が出土しました。軒瓦は重圏文軒丸瓦が1点出土したのみです。平瓦には広端側に赤色顔料が付着するものもあり、平瓦が軒平瓦として用いられたこともあったようです。

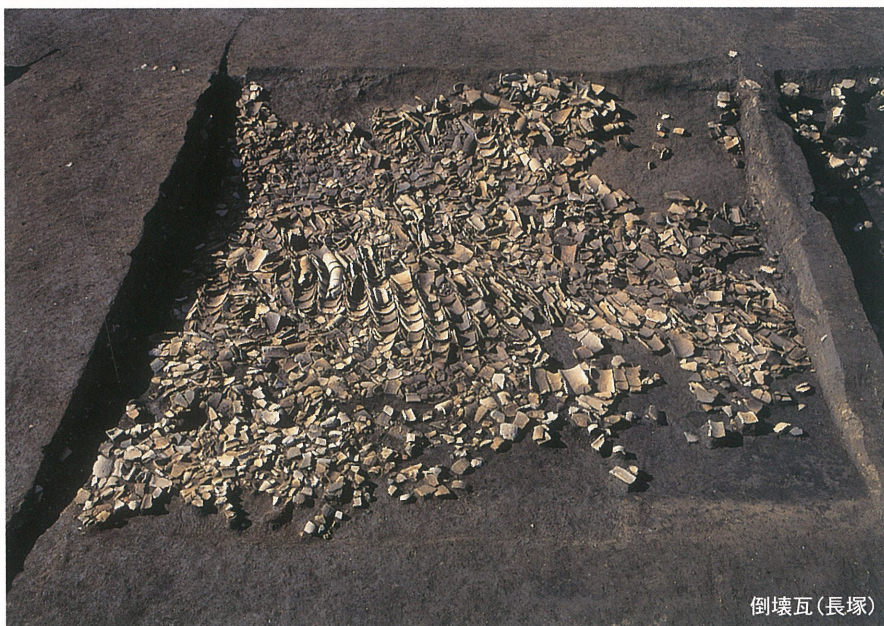
倒壊瓦(長塚)

瓦葺礎石建物SB27・40・44・47や溝・土坑が見つかりました。幅約9mの大溝SB23から出土した大量の瓦には、屋根に葺かれていた様子のわかるものがたくさんありました。すぐ東隣のSB27が西に倒れ、たまたま大溝SD23の中に屋根の形状をとどめたのでしょう。

「倒壊瓦」は主に丸瓦・平瓦から構成され、軒瓦の出土はわずかでした。平瓦には広端部と狭端部が逆向きに出土したものがあり、これらが軒に使用されていた可能性も考えられます。瓦に伴って出土した土器類は、8世紀終わりから9世紀初め頃と推定されます。遅くとも平安時代の初め頃には建物が倒れていたものと考えられます。

建物倒壊の原因は、台風などの自然災害であったものと思われます。続日本紀などにも被害の記録が残されていますが、発掘調査で見つかる倒壊の跡と古記録との整合性は確かめられていません。
