国史跡 伊勢国府跡

三重県鈴鹿市長者屋敷遺跡の発掘調査

国史跡伊勢国府跡

編集・発行 鈴鹿市考古博物館

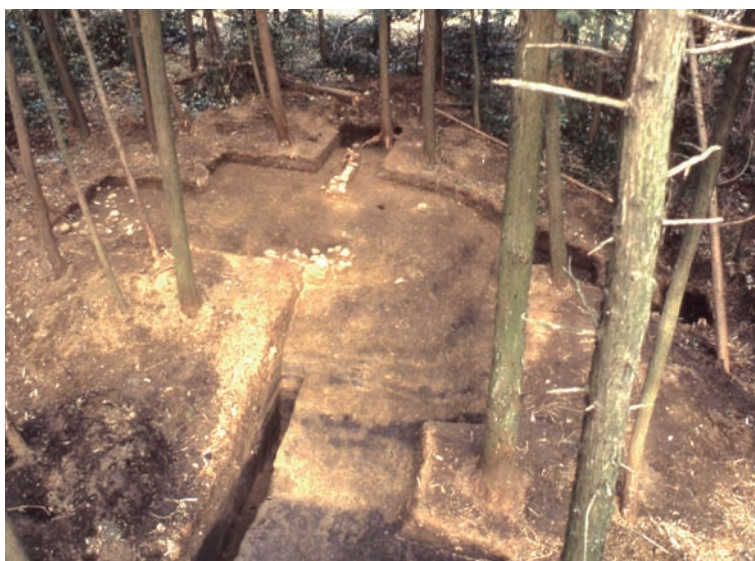
後殿基壇

正殿・後殿・脇殿の基壇は今でも1mほどの高まりとして残っており、地表に痕跡を留めることが少ない国府遺構としては、全国的にも貴重な例といえます。基壇は異なる土砂を交互に叩き締めた版築工法によって造られています。政庁の建物基壇には、整形したあと、切石や瓦などで仕上げる基壇化粧の痕跡が認められないので、未完成であった可能性もあります。

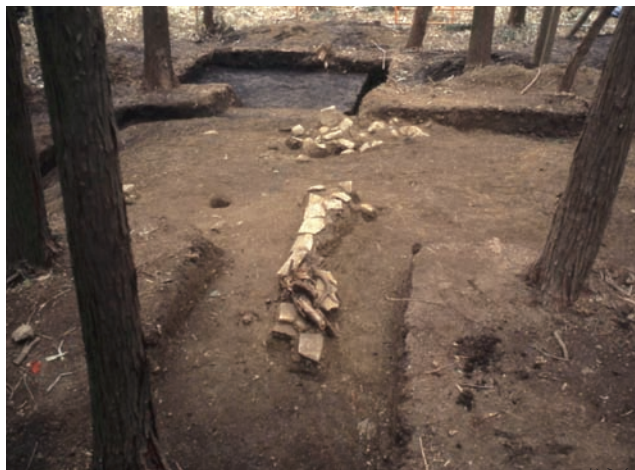
後殿基壇の地覆

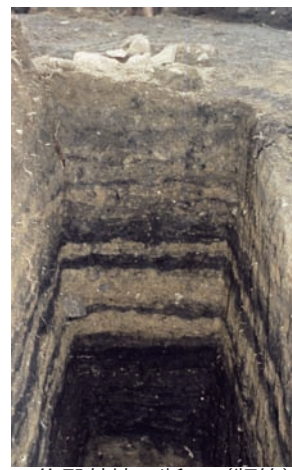
後殿基壇の断面(版築)

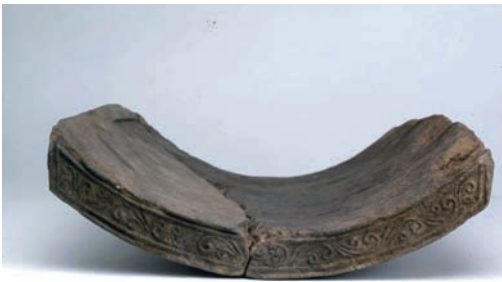
唐草文軒平瓦

軒瓦には重^{じゅうけい}圈^{けん}文^{もん}軒^{けん}丸^{まる}瓦^{がわ}や重^{じゅうかく}廓^{かく}文^{もん}軒^{けん}平^{へい}瓦^{がわ}が主に用いられ、平城宮のものと同じ型で作られた唐草文軒平瓦(平城宮 6719A 型式)が出土しています。その年代は恭仁京遷都以前の天平年間である 729 年から 741 年頃のものと考えられています。

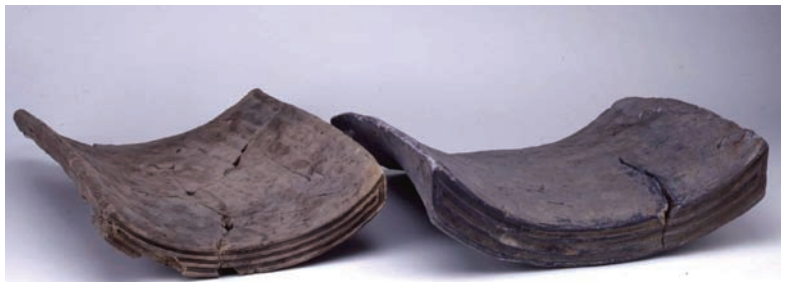
重廓文軒平瓦

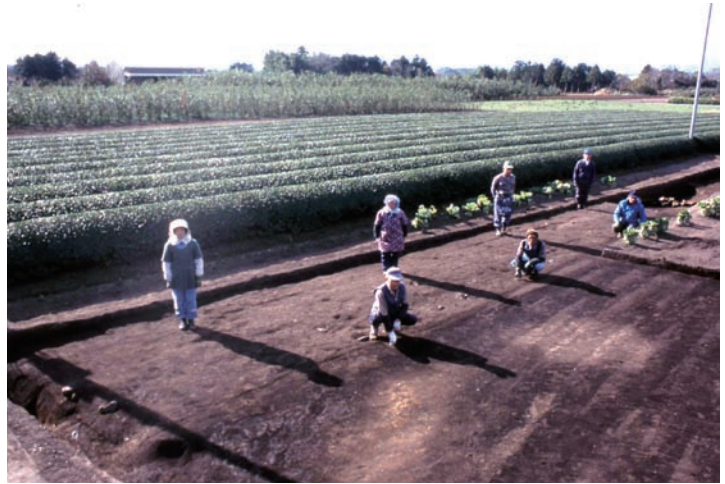
南門

政庁南門の基壇は失われていますが、地下を掘り返し、叩き締めながら埋め戻した掘込地業が残っていたため、基壇の大きさが推定できます。

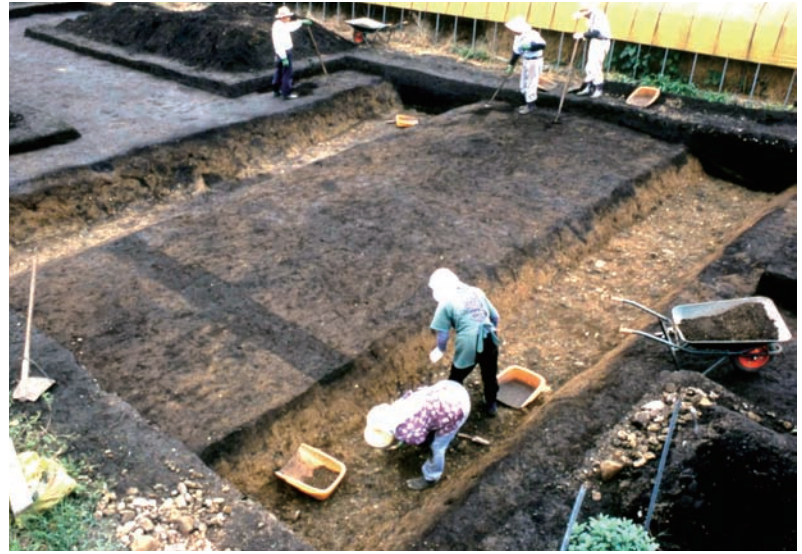
西院西区画溝

政庁の西には、政庁とほぼ同じ大きさの区画があります。周囲に築地塀もしくは土塁をめぐるせ、その内部では瓦葺礎石建物 SB91 が見つっています。SB91 の規模ははっきりしませんが、掘込地業がわずかに残り、周囲には溝が掘られています。「人」・「上」などの文字瓦が多く出土しました。

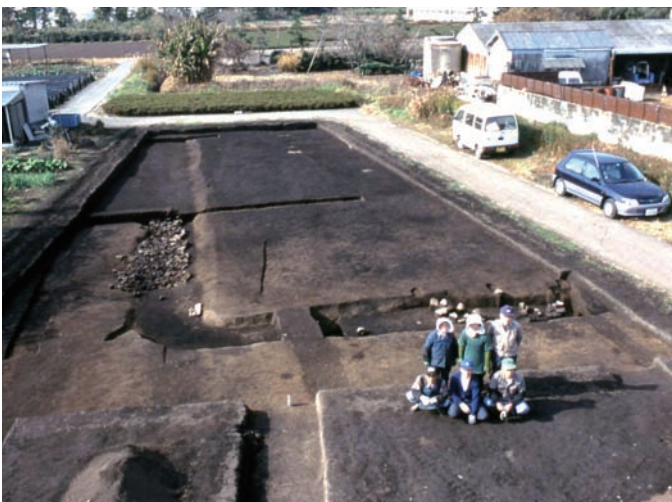
西院建物 SB91

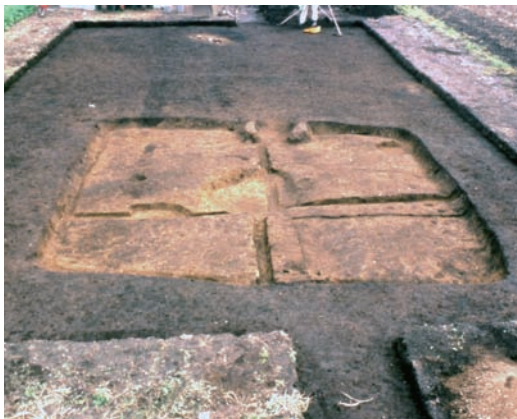
竪穴住居 ST106

政庁の北東に隣接して、竪穴住居（建物）や掘立柱建物が発見されました。いずれも国府中枢に関わるものではなく、奈良時代の終わりから平安時代初頭にかけての仮設的な施設と思われます。

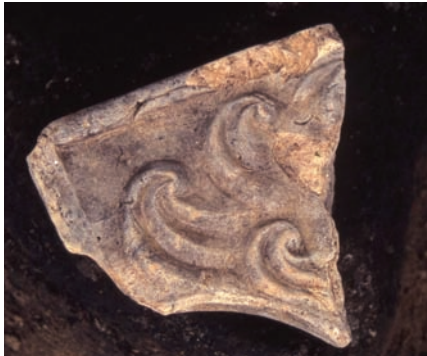
鬼瓦の出土

瓦葺礎石建物 SB01・SB08 と掘立柱建物 SB09 や溝・土坑が見つかりました。SB01 は今も礎石が残っています。SB01・08 の周囲には溝が掘られ、「前」・「水」などの文字瓦や鬼瓦を含む大量の瓦をはじめ、^{ふいで}鞆の羽口や^{てっさい}鉄滓が出土しました。軒瓦は重圏文軒丸瓦が1点出土したのみです。平瓦には広端側に赤色顔料が付着するものもあり、平瓦が軒平瓦として用いられたこともあったようです。

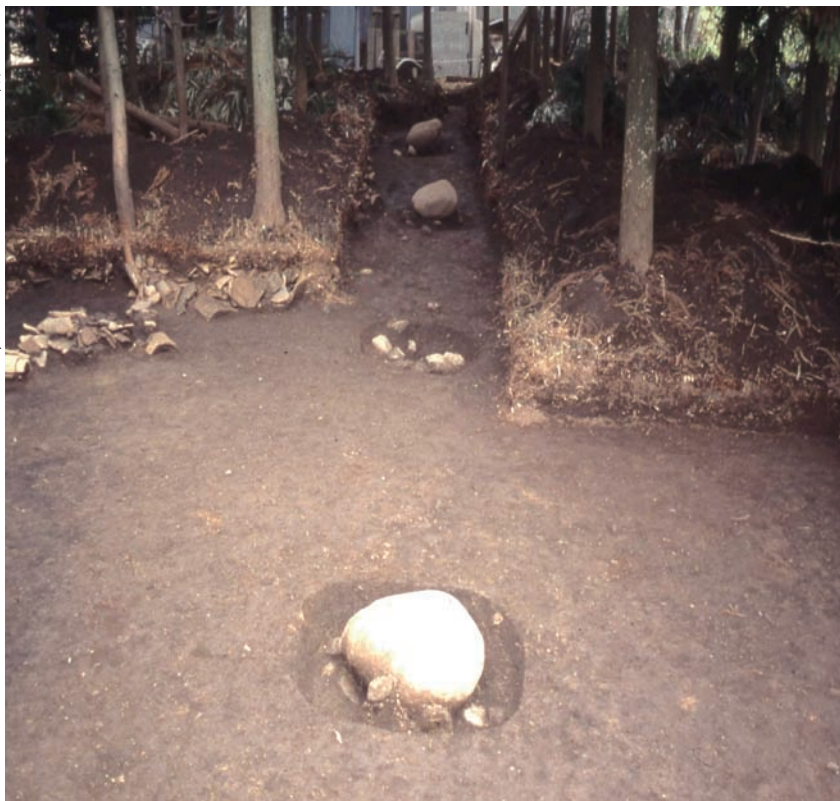
建物 SB01 礎石

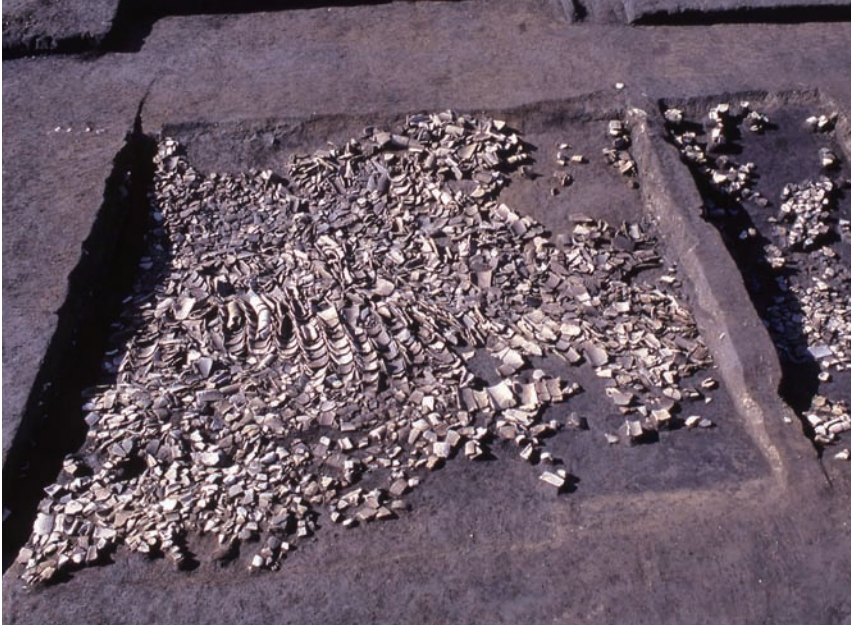
建物 SB27 倒壊瓦

「倒壊瓦」は主に丸瓦・平瓦から構成され、軒瓦の出土はわずかでした。平瓦には広端部と狭端部が逆向きに出土したものがあり、これらが軒に使用されていた可能性も考えられます。瓦に伴って出土した土器類は、8世紀終わりから9世紀初め頃と推定されます。遅くとも平安時代の初め頃には建物が倒れていたものと考えられます。

建物倒壊の原因は、台風などの自然災害であったものと思われます。続日本紀などにも被害の記録が残されていますが、発掘調査で見つかる倒壊の跡と古記録との整合性は確かめられていません。

瓦葺礎石建物 SB27・40・44・47 や溝・土坑が見つかりました。幅約9mの大溝SD23から出土した大量の瓦には、屋根に葺かれていた様子のわかるものがたくさんありました。すぐ東隣のSB27が西に倒れ、たまたま大溝SD23の中に屋根の形状をとどめたのでしょうか。軒瓦は政庁に次いで豊富です。鬼瓦や「人」・「宿」などの文字瓦も出土しました。

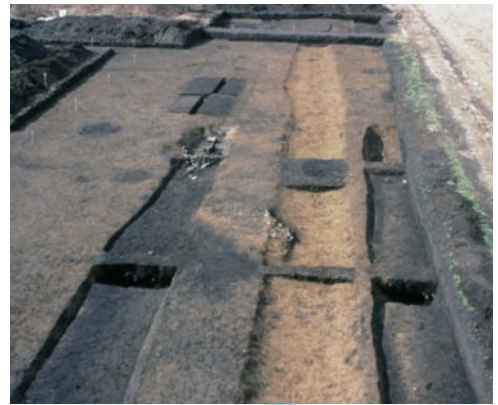
長塚地区の建物群の南部を調査したところ、2条の溝が並行して東西に伸び途中で12mにわたって途切れていました。その位置は東西棟の建物群の中心軸と一致します。この2条の溝は長塚地区の建物群に伴う築地塀の側溝であり、途切れた部分には瓦葺礎石建物の門が存在したと見られます。

門 SB143 と築地側溝

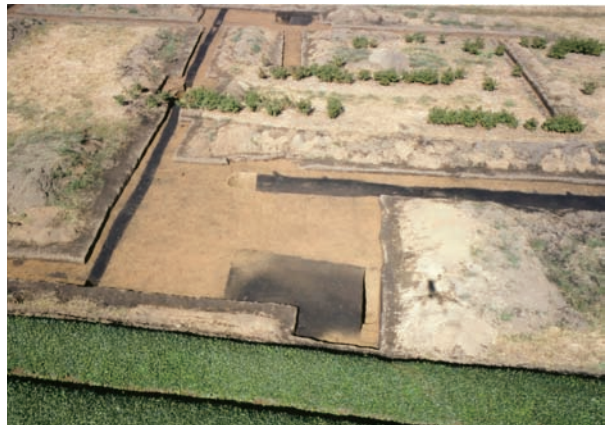
方格地割説の確認をするために、仲土居南・仲土居北区画の接する地点を調査しました。仲土居南区画では 2 条の溝が西辺と同様に北辺にも存在することが確認されました。しかし、この東西溝は途中で途切れています。

仲土居北区画では西辺は南区画から続く 2 条の溝が見つかりましたが、区画南辺に該当する溝は見つかりませんでした。全体計画として地割は施されていたものの、完成には程遠い段階といった印象です。

仲土居北・南区画の溝

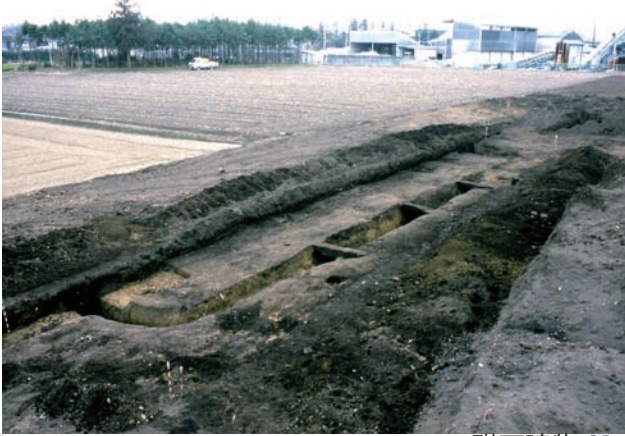
仲土居地区では緊急調査に伴い、礎石瓦葺建物 S B 131 とその西側から並行する 2 条の南北溝が見つかりました。この溝から西側では全く遺構が見つかっていないので、この溝が官衙域の西辺に当たると見られます。

礎石建物 SB131

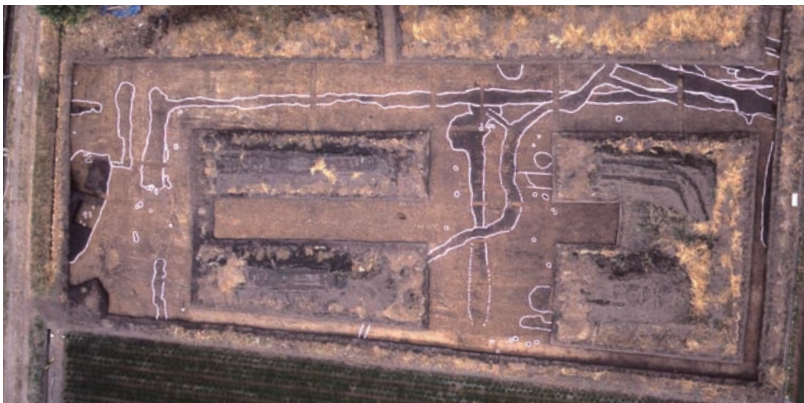
金敷^{かなやぶ}の森は政庁の真北に当たりますが、この前の調査区からは、東西溝の続きが検出されましたが、ここでは溝が 24 m 間隔で途切れ南に折れていることがわかりました。つまり、メインに当たる街路が幅 24 m である可能性も出てきたのです。方格地割の全容解明にはもう少し時間がかかりそうです。

金敷正面の北辺区画溝

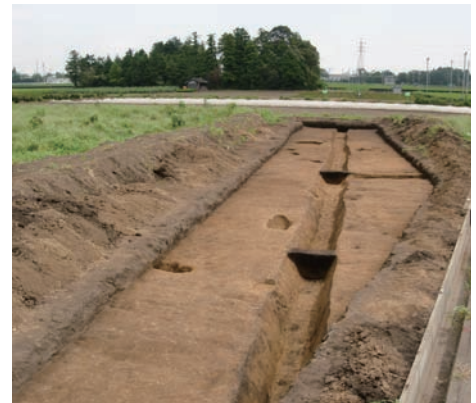
伊勢国府跡の方格地割は少なくとも東西 4 ブロック、南北 3 ブロックが施工されている可能性が高いようです。近年はこの地割の北辺部の状況を確認する調査を実施しています。北辺では東西の地割り溝は 1 条のみからなり、土塁や築地を構成しないようです。南北溝も 1 条または施工されていない部分もあることがわかりました。ただ、これより北に溝が延びることは無いようです。

北辺区画溝と南北区画溝の交わり

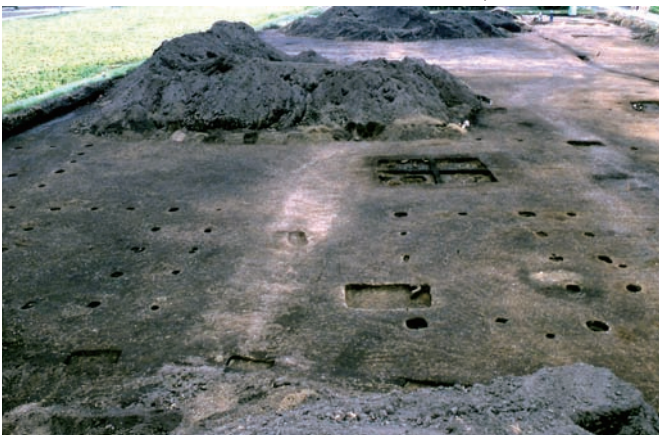
遺跡の北辺部に当たります。緊急調査として調査を実施しました。その結果、竪穴住居 4 棟、掘立柱建物 4 棟以上、東西大溝を検出しました。掘立柱建物には両面廂^{ひさし}のもの 1 棟、片面廂のもの 2 棟があります。おそらくは国府の運営にかかわった人たちの居住地でしょう。大溝は、方格地割とは別に掘られたもののようです。

廂を持つ掘立柱建物と竪穴住居

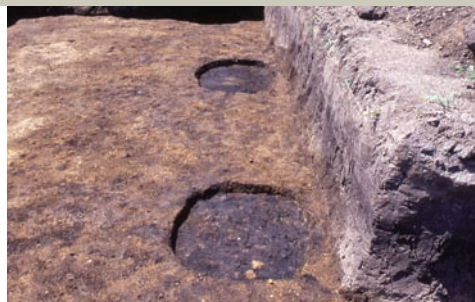
掘立柱列(建物)

そこで、南面の台地端まで大規模な確認調査を行いました。奈良・平安時代の遺構としては鬼瓦を含んだ溝1条、掘立柱列(建物)1棟が見つかりましたが、期待された朱雀路などの道路遺構や地割溝そして建物群は全く見つかりませんでした。
