# 天王遺跡

—第3次発掘調査報告—

鈴鹿市教育委員会

# Tenno Site 3rd Excavation Report

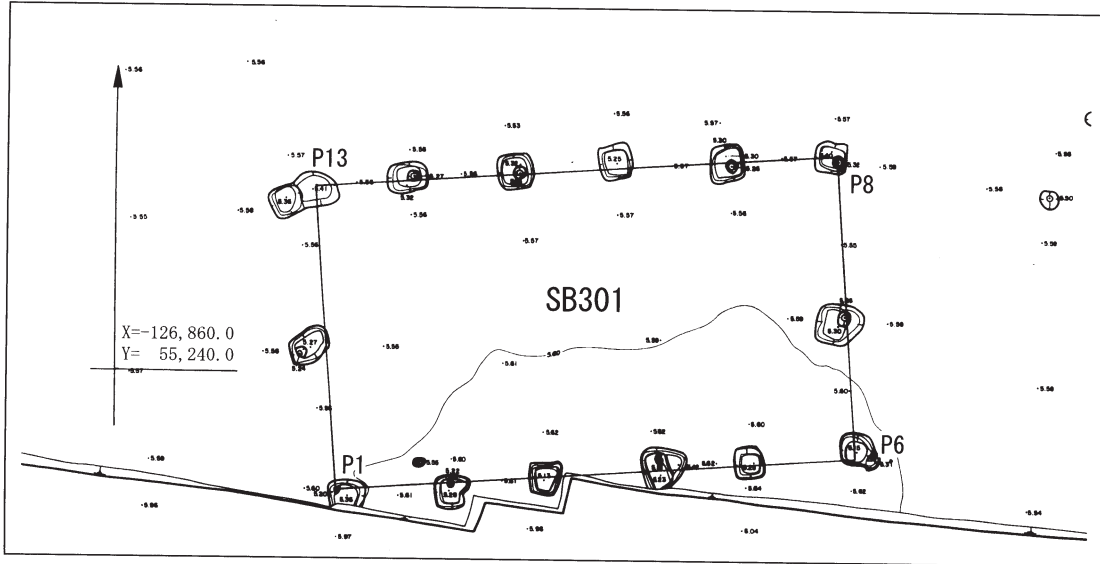
第3図 SB301実測図(1/120)

SB301 5間×2間の東西棟(N85°E)の建物である。規模は8.5m×5mで、柱間や柱の並びにかなりのばらつきがみられる。

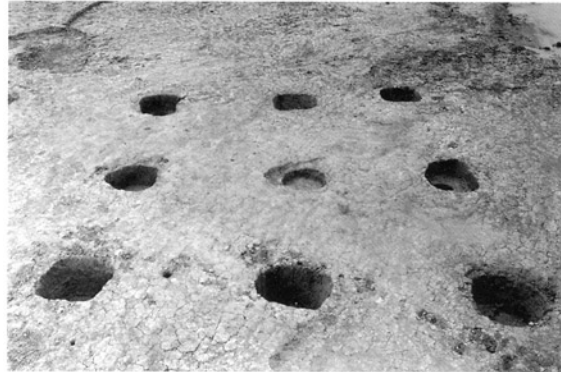
写真5 SB305(北から)

SB305 東柱を持つ2間×2間の南北棟(N21°W)の倉庫である。規模は3.3m×3mで、柱間は桁行5.5尺と梁行5尺である。

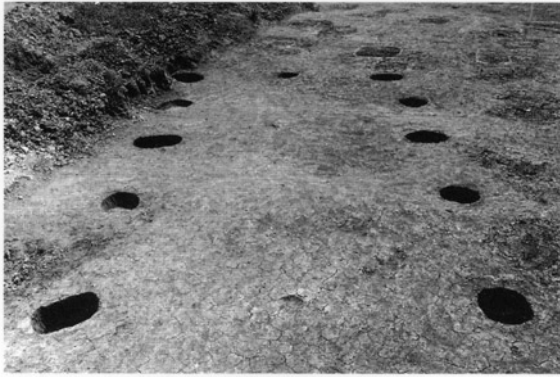
写真8 SB308(西から)

SB308 主軸がN62°Eとかかなり振るものの他の建物群とは様相が異なること、SB307・SB315間に位置し、各々からの間隔が6.7m・3.3mと意味がありそうであることから、同グループと考えている。4間×2間の東西棟で、規模は6.4m×3mで柱間は桁行が5尺、梁行が5.5尺の可能性が高いが、ばらつきがある。

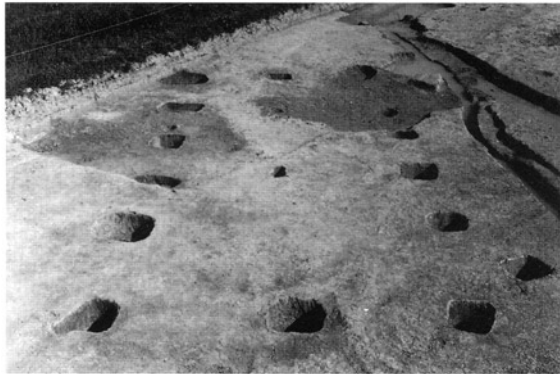
写真9 SB304(北から)

SB304 大型の掘立柱建物群の中では最も南に位置する、5間×2間の南北棟(N14°E)の建物である。一部に間仕切りと見られるピットが検出され、規模は9.6m×4.2mを測る。梁行は柱間7尺、桁行側は北端の1間が7尺で他は6尺等間である。柱痕も明瞭で3基の柱痕に柱材が遺存していた。

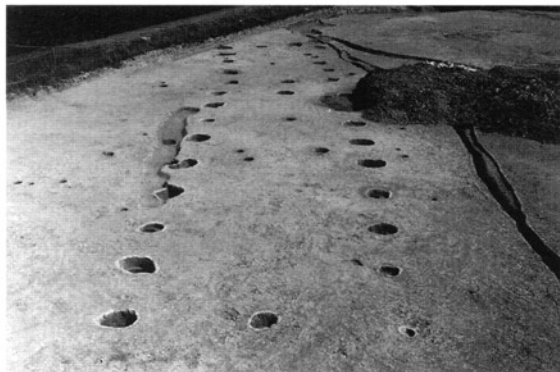
写真10 SB306(北から)

SB306 SB304の北側に1.8~2.4mと柱間1間分を隔て直列する8間×2間という長大な南北棟(N17.5°E)の建物である。規模は15.6m×4.6mで、柱間は桁行がやや不均斉ではあるものの6.5尺、梁行が7.5尺とみられる。主軸がSB304と微妙にずれるのは両者が西側を流れる溝SD305・SD312に規制されているためと考えられる。北側はかなり削平されていたが、柱痕も明瞭で4基の柱痕から柱材が検出された。

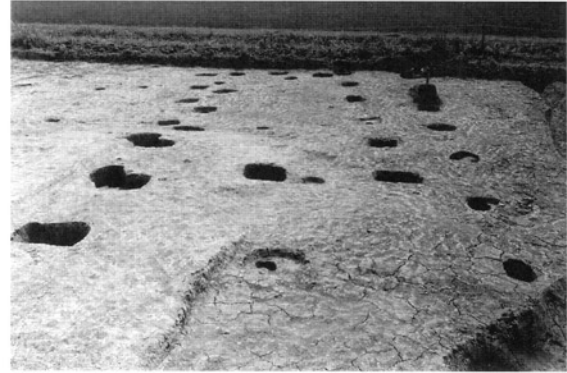
写真12 SB311・312(西から)

**SB311** 南脇殿に当たる、6間×2間の東西棟（N86°E）の建物である。規模は11m×4.6mで、柱間は梁行7.5尺、桁行は6尺とみられる。柱穴p8・3・14がSB312の柱穴p6・12・13を切っている。全体としてかなり削平を受

**SB312** SB311と重複して建っている、5間×2間の東西棟（N81°E）の建物である。規模は8.5m×3.8mで、柱間は梁行が6.5尺であるが、桁行はかなり不均斉である。削平を受けていることもあり柱穴の埋土・柱痕には特に炭などの混入はみられない。

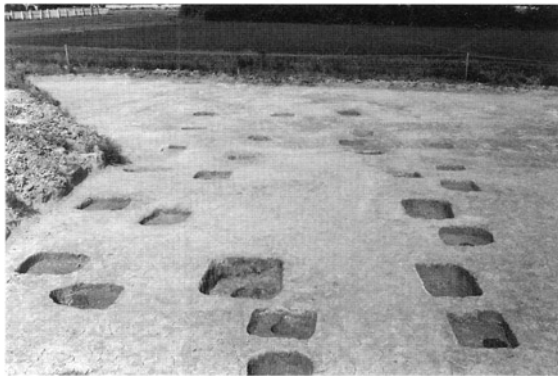
写真11 SB309・310(西から)

**SB309** 以下のSB309～SB314は、官衙的な「コ」の字形配置をとる特徴的な建物群である。規模からみてSB313・SB314が東面する正殿、他が南・北脇殿に該当する。SB309は5間×2間の東西棟（N78°E）で、梁行が6.5尺、桁行は6.5または7尺が用いられたとみられるが、不均斉である。いずれも柱痕がよく残り、特に西側の柱穴の掘方埋土では大量の炭・焼土を含むものがある。出土遺物 須恵器坏蓋（65）（66）はいずれもp13出土。扁平な宝珠つまみを持つ蓋。

**SB310** SB309と同一箇所建てられた4間×2間のほぼ正方位の東西棟（N89°E）の建物である。規模は8.3m×3.9mで、梁行の柱間は6.5尺、桁行は7尺が用いられている。柱痕はいずれもよく残っており、掘方埋土には炭化物がほとんど含まれないのに対し、多くの柱痕には炭化物が大量に含まれている。

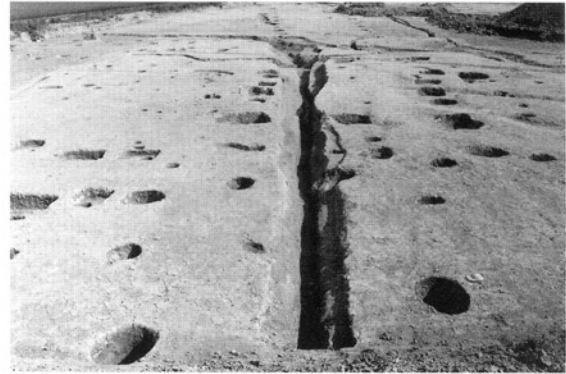
写真22 SD318(北から)

SD318 A区の北端から延長40mに渡ってほぼ直線的に連なる溝である。断面はV字状で深さも0.7m以上としっかり掘り込まれ、また1回以上の掘り直しが認められる。すべての掘立柱建物がこの溝の埋土を切って建てっており、これらより確実に古い遺構といえる。

調査時点ではこの並行する2条の溝を側溝とみし、道路の遺構と考えた。しかし、路盤は検出されず、調査指導では否定的な見解が出された。道路でないとするれば、この平行する溝はSD318を、西側に移設して新たにSD327を開削したことによって生じたと考えざるを得ない。後に述べる大型掘立柱建物群は、SD318を埋め立てた後に建てられている。おそらく、これら大型掘立柱建物群の建設に際して、敷地を確保するために溝を西に移動したものであろう。SD318埋土からはかえり付の須恵器蓋が出土し埋められた年代は7世紀前半～中葉とみられる。

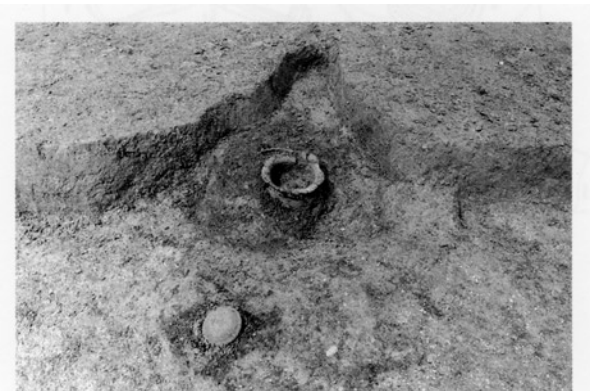
写真35 ST311カマド(南から)

ST311 ST312・313を切っておりこの一群では新しいが、SD336に切られている。南壁は削平により滅失している。北壁中央にカマドの基底部および煙道部の一部が残る、支柱として用いられたとみられる土師器甕が倒置した状態で出土した。壁溝は全周するが、床面の残りが良いにもかかわらず支柱穴は明確でなかった。東西5m×南北4.4m以上。

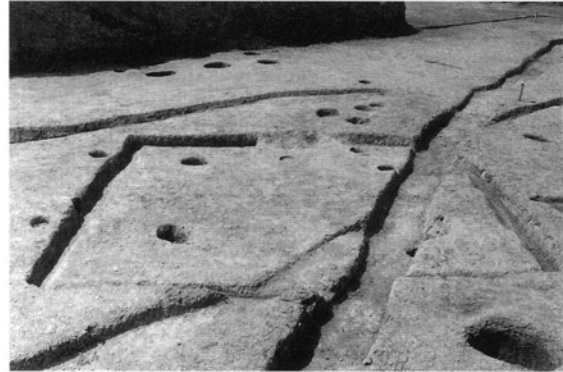
写真36 ST302(南から)

ST302 他の竪穴住居がB区の南辺に密集するのに対し1基のみ北に離れて位置する。主軸はN34°Wである。規模は北東-南西3.5m×北西-南東3mで、北西辺中央にカマドの痕跡が残る。支柱穴4基もはっきり残っている。SD336に切られる。

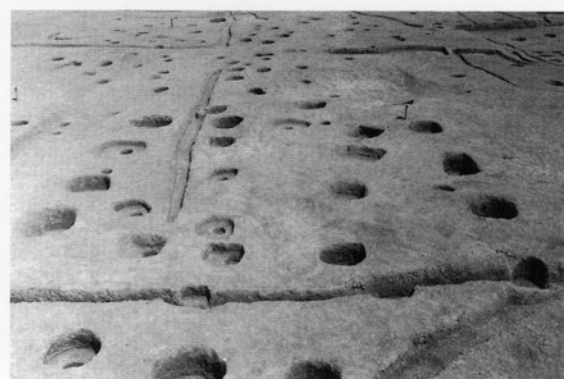
写真39 SB320・321(西から)

SB320 SB318から東に2.4m(8尺)の間隔を置いて建つ。SB321と重複する。3間×3間の東西棟(N73°W)の建物で、SB318と主軸を同じくし、両平をSB318の両妻と柱筋を揃えておりセット関係が明確である。規模は4.5m×3.6mで桁行は柱間5尺だが、梁行については不均等である。

SB321 SB320と重複して建つが、柱の切り合いが無く新旧関係は不明。4間×2間の東西棟(N84°W)の建物である。規模は6.5m×3.6mで、桁行は柱間5.5尺と推定されるがばらつきが大きく、梁行は柱間6尺である。

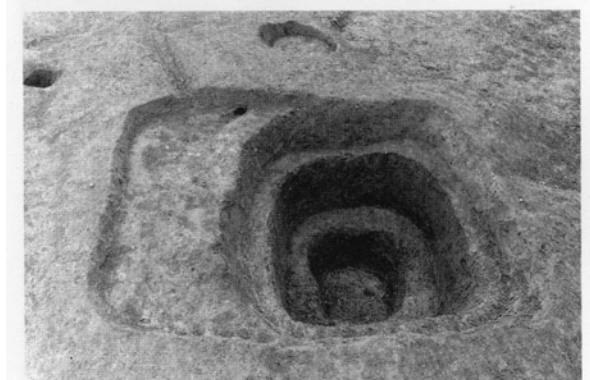
写真44 SE305(南から)

SE305 ST304を切って掘られている。南北2.2m×、東西1.9mの長方形掘方の南よりに、1.7m×1.9mの方形の掘方を設け、さらに1.2m×1.4mの掘方を設け、其の底部に0.6m×0.8mの楕円形の土坑が掘られている。検出面からの底面までの深さは約1.1mである。
