# 伊勢國分寺跡

第28次発掘調査南門跡現地説明会資料

鈴鹿市考古博物館

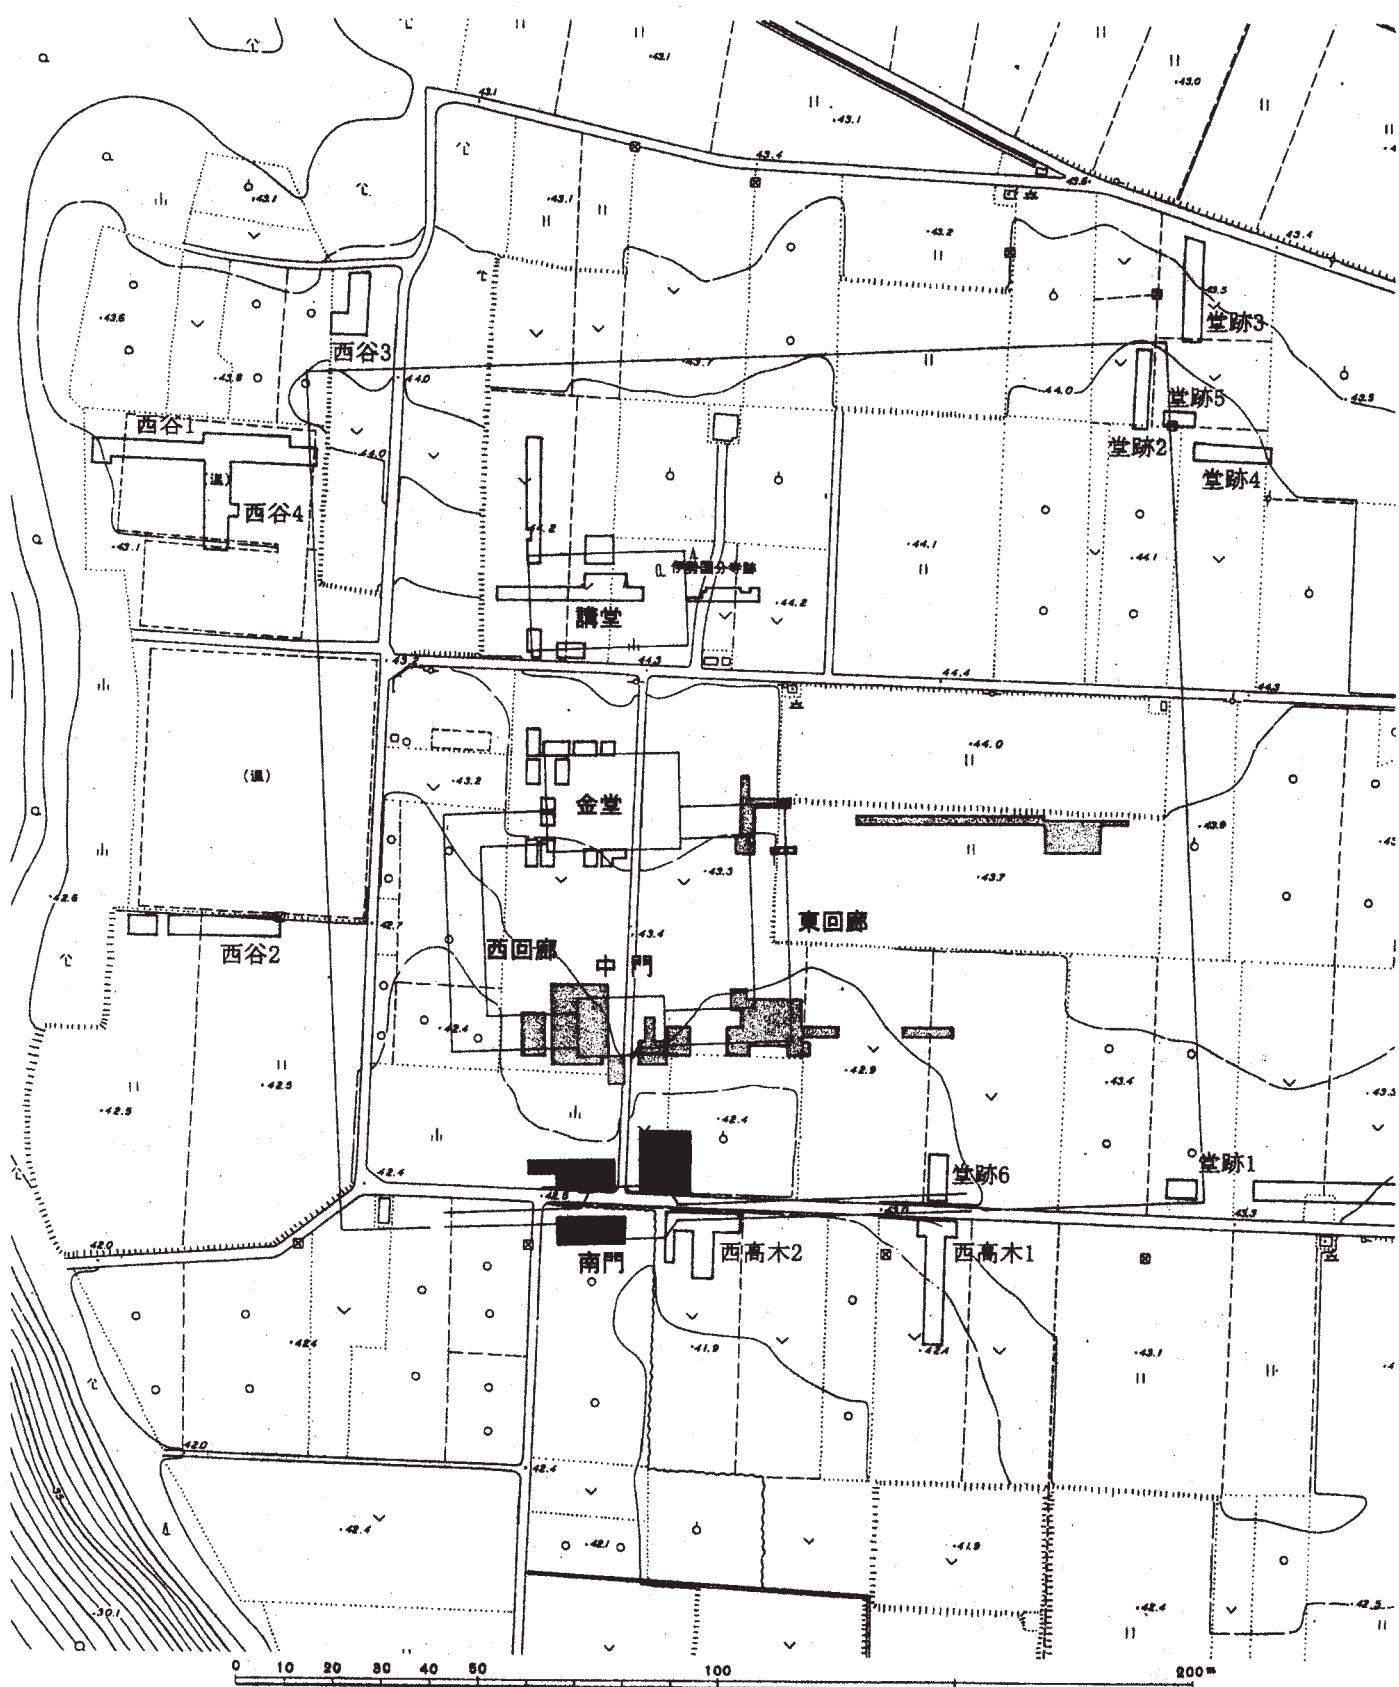
発掘調査区位置図(1 : 1,600)

黒塗り 28次調査区

網掛け 25次調査区

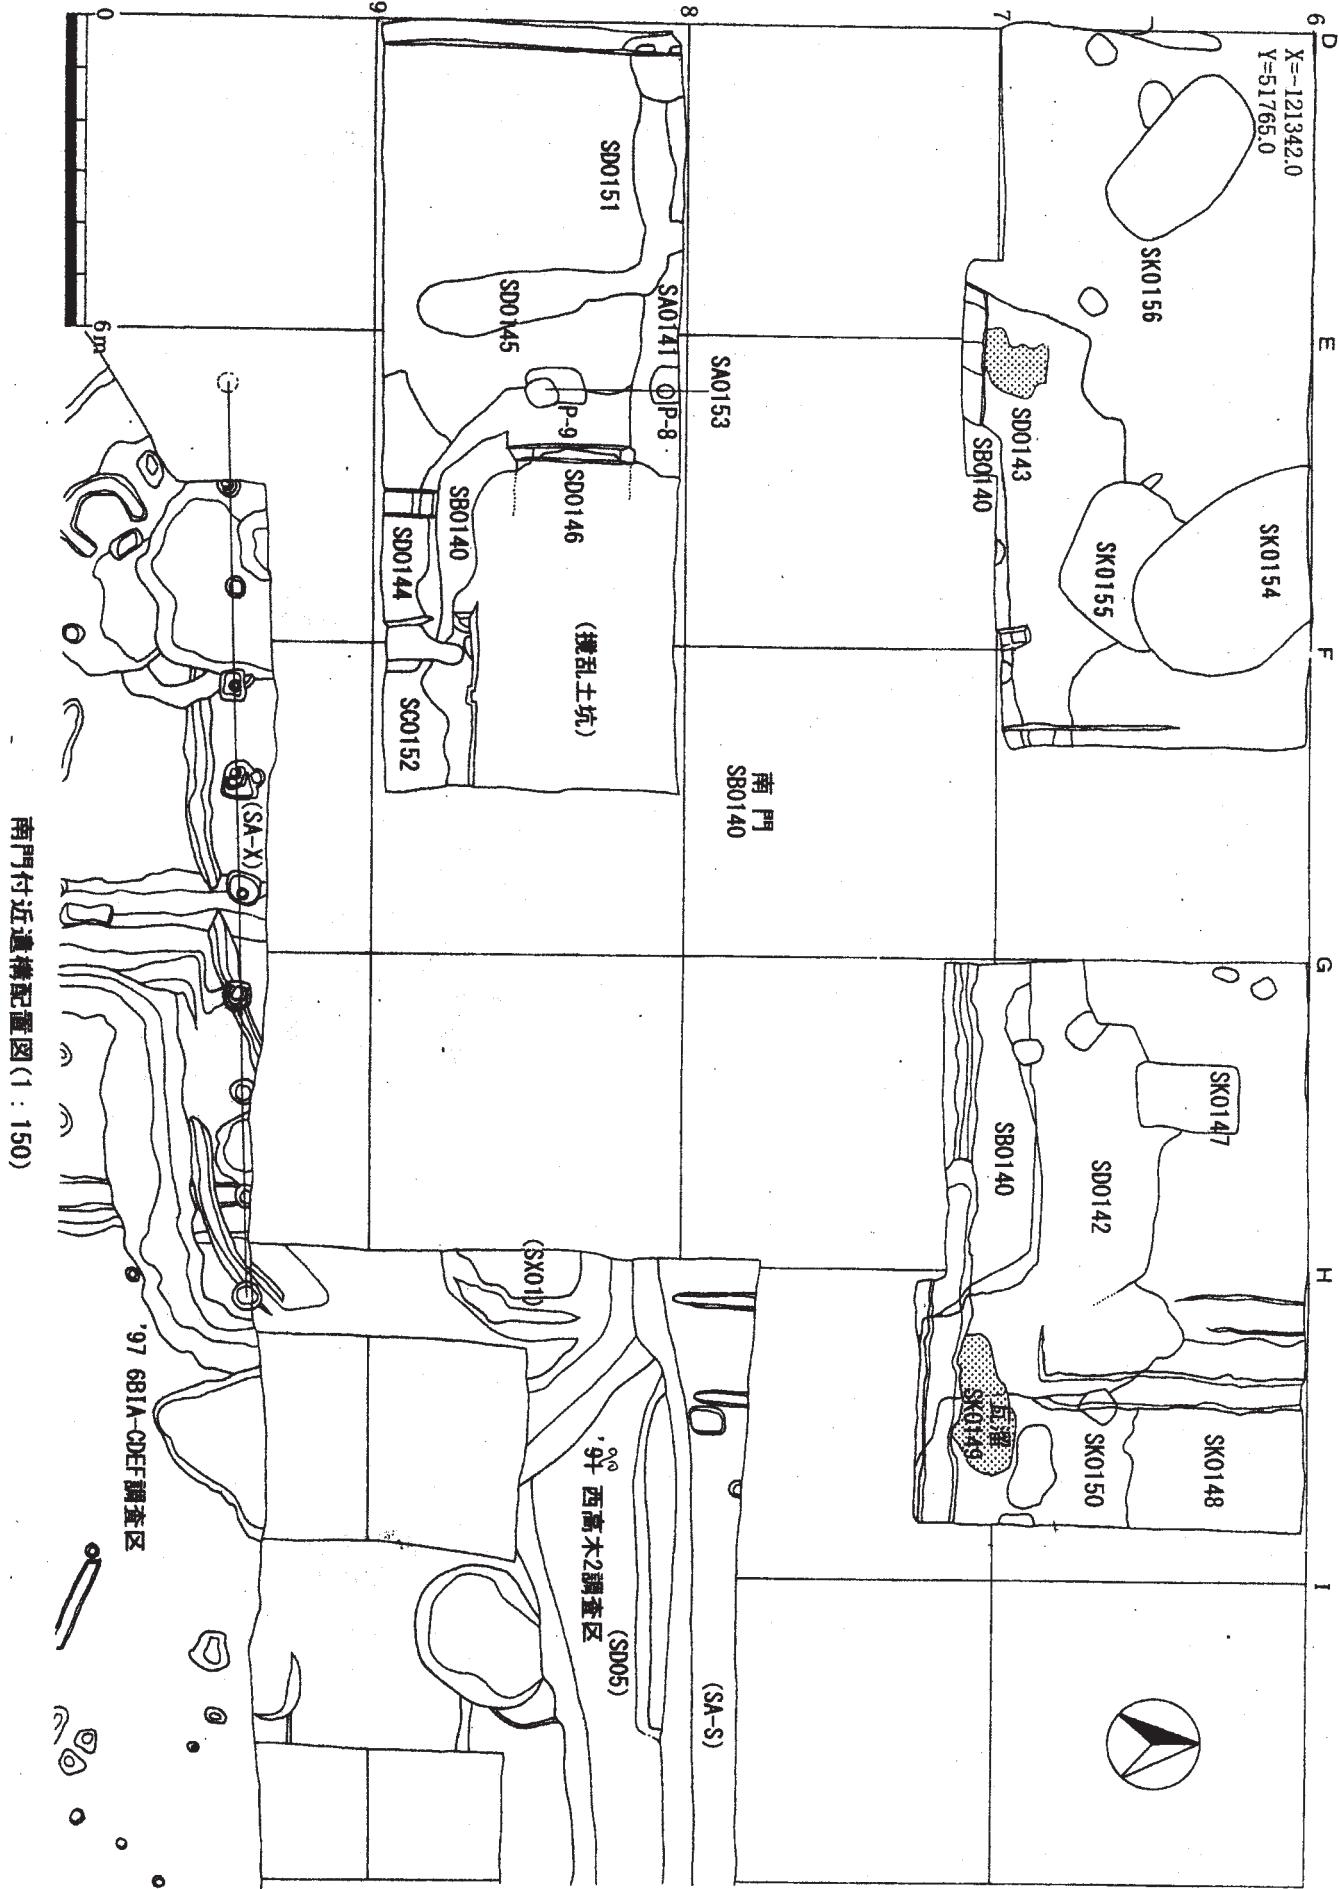
南門付近遺構配置図(1 : 150)

国分寺が立地する台地は緩やかに南に向かって傾斜しており、南側の遺構ほど自然の浸食と後世の耕作により削平され遺構の残りが悪くなっています。一番南にあたる南門では中門でかろうじて確認された基壇の基礎地形（地下の地盤改良）の痕跡さえもほとんど失われており、外周に掘られた溝SD0142・0143・0144によってかろうじて規模が推定できるような状態でした。それでも北西角にはわずかに基礎地形の痕跡と見られる黄色土と褐色土が混じった層がみられ、また足場穴の可能性がある2個の柱穴が2.4m間隔をおいて見つかっています。西辺にも、大きな柱穴2個が見つかっていますが、足場穴としては大きすぎると性格は不明です。

特徴的な点として、溝から推定される基壇の平面形が長方形ではなく、各々の角を切り落としたような扁平な八角形状をしていることです。現状で言える基壇の規模は東西が17.6m、南北が11.2mとなります。

**北外周溝 (SD0142・0143)** 基壇の外周を巡る溝です。幅は1.5~2.5mあります、南門の中心付近の7mの間は1m弱と幅が狭くなっています。深さは検出面から0.5m以上あり、本来は1mを超えるかなり深い溝です。底部近くからも瓦が多数出土していますので、築造時ではなく改修時に掘られ、埋め戻されたようです。

**南外周溝 (SD0144)** 西側は築地外周溝SD0145に切られています。調査区外に広がるために幅、深さは不明です。南門正面では切れており、陸橋状をなしています。切れた位置が、北外周溝の幅の狭まる部分と対応するためこの間7mが通路として利用されていたとも考えられます。

**西築地及び外周溝 (SA0141・SD0145)** 築地は現在の道路とほぼ重複しているため南辺のみしか検出されていませんが、南門の推定中心軸で折り返すと基底幅3mと復元できます。外周溝は幅が5m以上、深さは0.6mあります。平成3年調査次の東側で検出されたSD05と異なり底面が平坦で、広いことから改修時の廃棄土坑として利用されていた可能性があります。

**土坑 (SK0147)** 南北2m、東西1.3mの方形の土坑です。外周溝を切って掘られています。

**廃棄土坑 (SK0148・SK0154~0156)** 南門の周囲には、改修時、廃絶時そして後世の耕作の際に邪魔となった瓦を廃棄するために掘られた大小の土坑が点在しています。最大の土坑SK0148からは鬼瓦の破片も出土しました。

- ①南門の正確な位置と規模を確認しましたが、基壇は残りが悪く基礎地形まで削平されしていました。
- ②南門基壇の規模は南北11.2m(約38尺)×東西17.6m(約60尺)とみられます。
- ③検出された外周溝は改築時に掘られたものとみられますが、長方形の角を切り落としたような扁平な八角形形状をなします。このような例は他には見られません。どのような工法的な理由があるのかは不明です。
- ④中門基壇と南門基壇の芯芯間の距離は38m(約126尺)です。
- ⑤門を通って中門にいたる幅7m(約24尺)の通路が存在したことが推定できます。
- ⑥平成9年の調査の際に確認された東西の柵列は、ほぼ南門の幅と等しく関連が高いとみられます。しかし、南門の南辺から4mほど離れており足場穴とは考えられませんので、門の建設や改修時に直接内部が見渡せないようにする目隠し塀のようなものではなかったかとみられます。
