2002. 12. 22

伊勢国分寺跡

第28次発掘調査現地説明会資料

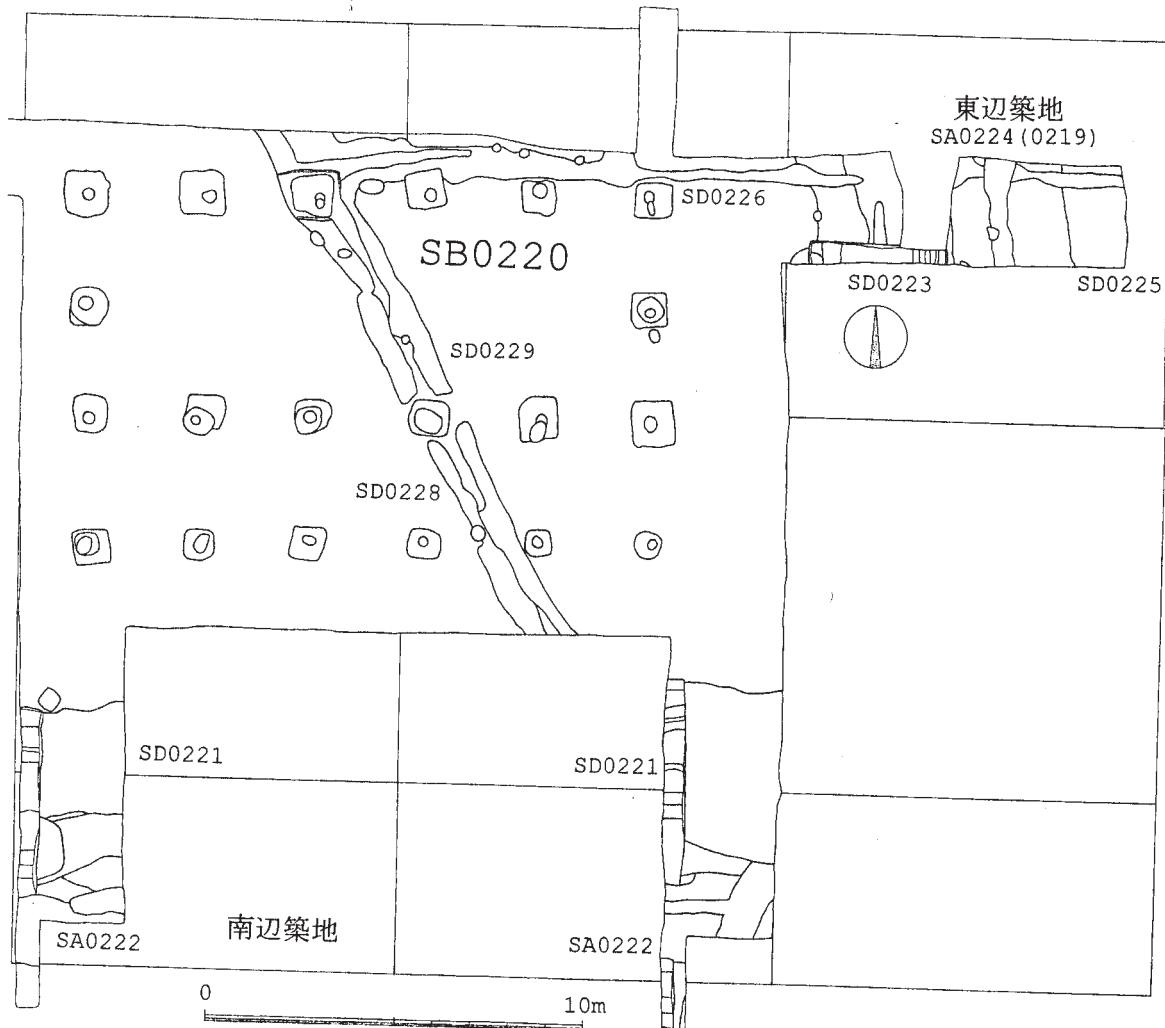
南東隅調査区遺構配置図(S=1/200)

回廊東トレチの一部、伽藍地南東隅から大型の掘立柱建物柱穴列が検出されました。規模の大きさ、そして方位が中心伽藍と揃っていることから国分寺に関連する重要施設と考え、南東隅調査区として面的に調査しました。検出された掘立柱建物 SB0220 は、伽藍地南東隅にぴったり収まるように建てられています。2間×5間の南面に庇を持つ大型の建物です。柱間は身舎

が3m(10尺)、庇の出が3.3m(11尺)、つまり15m×9.3mの大きさです。

調査区の一部を拡張して伽藍地東辺築地 SA0224(0219)と両側溝 SD0223・SD0225および南辺築地 SA0222と内溝 SD0221を検出しました。東辺築地の基底部は幅3mを測ります。築地塀から掘立柱建物 SB0220までの距離は東辺からは8m、南辺からは9mを測ります。

時期は、柱の掘り方(柱を据えるための穴)からは瓦片が出土しないので国分寺の創建とほぼ同時期と考えています。このような伽藍地の南側隅に建てられた大型建物の例としては上野国分僧寺(南西隅で、4間×2間で両面庇)があります。このような建物の性格としては、寺院の運営にかかる政所院・大衆院、講師が居住する講師院、そして造営にもともなう寺務所などが考えられますが、今回の調査では性格を特定できるような遺物は出土しませんでした。
