鈴鹿市クリーンセンター
精密機能検査報告書

平成 31 年 3 月

株式会社エイト日本技術開発

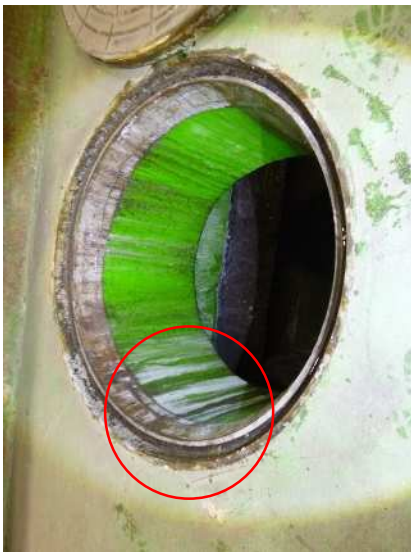
No. 1013
 1階 投入室
 し尿貯留槽
 マンホール (内壁・投入前室側)
 マンホール枠や開口周囲の表面の防食の一部に汚損が見られる。

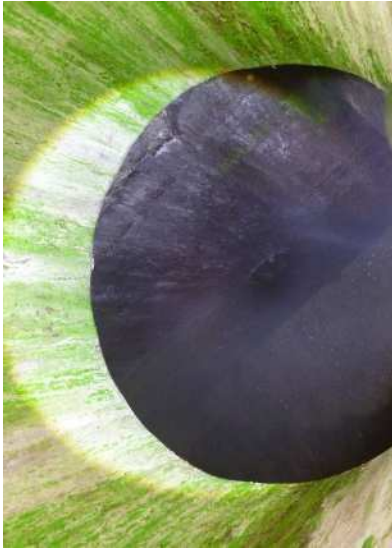
No. 1016
 1階 投入室
 し尿貯留槽
 水槽 (投入室中央付近)

水槽内に汚損が見られる。
 (内部から湯気の発生が見られた)

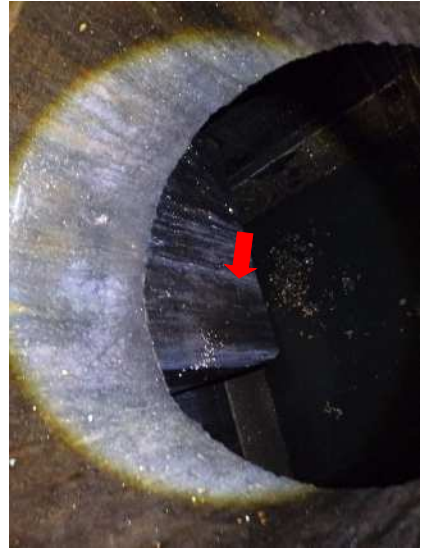
No. 1018
 1階 投入室
 洗車排水槽
 水槽

水槽内に汚損が見られる。

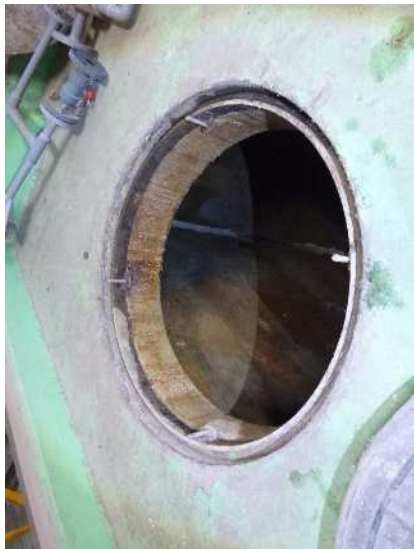
No.1058
2階 処理室
活性炭処理水槽
マンホール（北側）

マンホール枠や防食の表面に
錆や汚損が見られる。

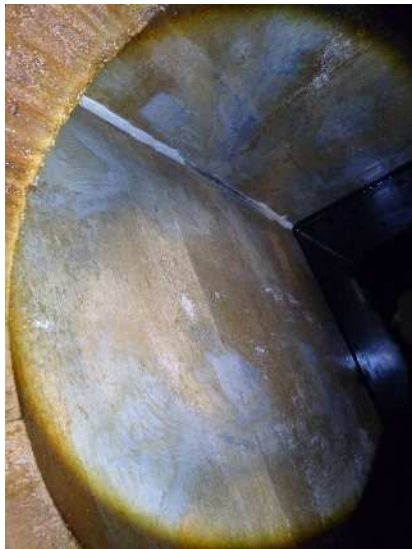
No.1059
2階 処理室
活性炭処理水槽
水槽（北側）

水槽内に特に異常は見られな
い。

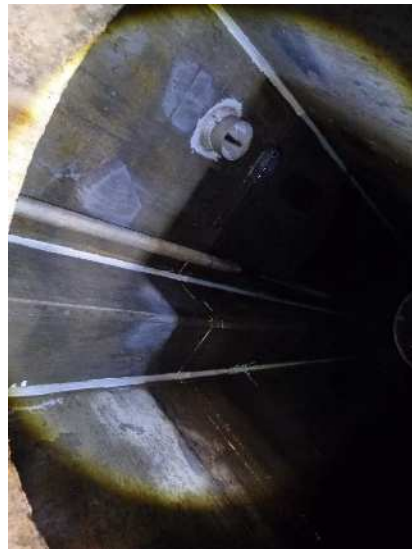
No.1060
2階 処理室
新炭貯槽
水槽（北側）

水槽内に特に異常は見られな
い。（現在不使用）

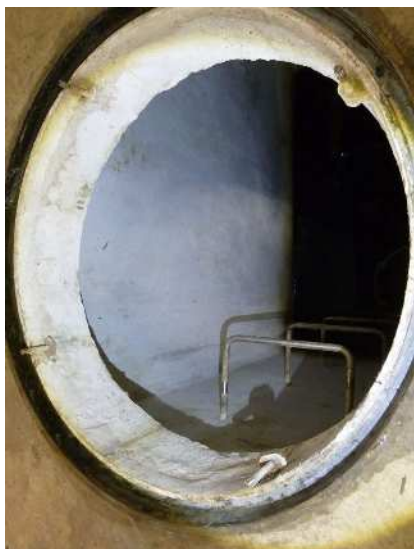
No.1055
2階 処理室
砂ろ過原水槽B
マンホール（西側）

マンホール枠や表面に全体的
な白い堆積物があるが、特に異
常は見られない。

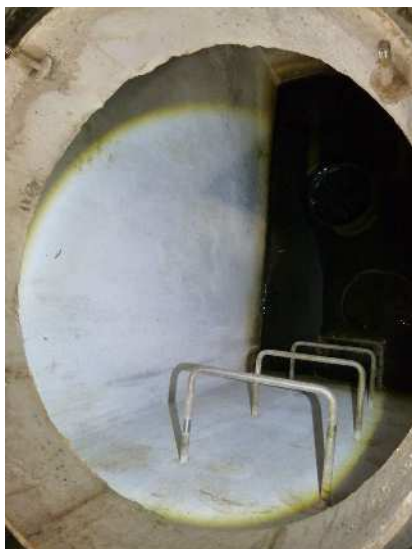
No.1056
2階 処理室
砂ろ過原水槽B
水槽（西側）

水槽内には特に異常は見られ
ない。

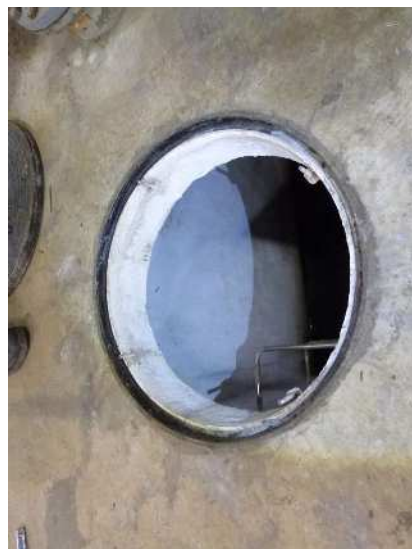
No.1057
2階 処理室
砂ろ過処理水槽
マンホール・水槽（西側）

マンホール枠や表面に全体的
な白い堆積物があるが、特に異
常は見られない。
水槽内には特に異常は見られ
ない。

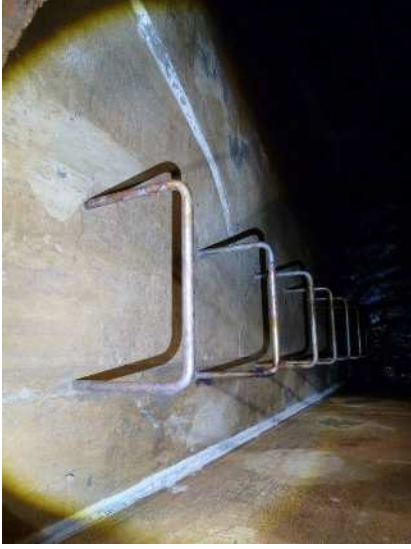
No. 1064 2階 処理室
活性炭処理水槽
水槽 (東側)

水槽内に特に異常は見られない。
タラップ各所に全体的な錆の発生がみられる。

区分	対象箇所	装置名及び要対策箇所	
今後対応が必要な設備	補修が適当な設備	処理棟 水槽面や地下外壁面の内壁 (1階管廊・ポンプ室)	躯体ひび割れによる漏水防止 (状況確認、漏水リスクを考慮)
		処理棟 水槽	劣化・腐食の度合いの大きいマンホールや水槽内防食の補修
	交換または補修が適当な設備	処理棟 屋根	陸屋根の防水層の補修(剥がれ箇所の漏水リスクを考慮) 補修
	定期的に点検が必要な設備	処理棟・管理棟 外壁(屋外に面する内壁)	ひび割れ全般
		処理棟・管理棟 勾配屋根庇	劣化・ひび割れに伴う躯体や屋根葺き材(落下や剥がれの恐れ)
		処理棟 陸屋根(コンクリート)	2階処理室(ひび割れによる上階からの雨水漏水の懸念) 2階電気室(ひび割れによる上部屋外通路からの雨水漏水の懸念)
		処理棟 陸屋根(ALC版)	2階脱臭室(12-13通り間)(屋根床版からの雨水漏水の懸念)
	点検後更新等の計画が必要な設備	処理棟 活性炭処理水槽	タラップの腐食に伴う安全確認・対策
		処理棟 陸屋根	ドレイン廻りに堆積した土や雑草の除去
		処理棟 防液堤(タンク類)	防食の補修(処理室の使用箇所)

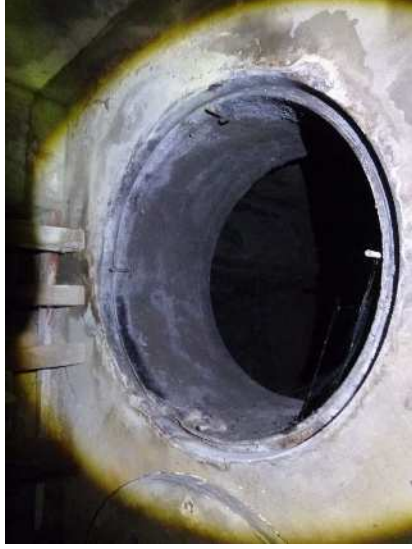
No. 1065 2階 処理室
消毒槽
マンホール

マンホール蓋・枠や開口周囲の表面に汚れが見られるが、特に異常は見られない。

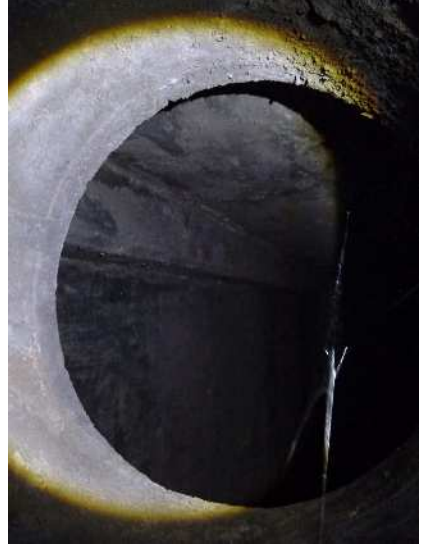
No. 1066 2階 処理室
消毒槽
水槽

水槽内に特に異常は見られない。

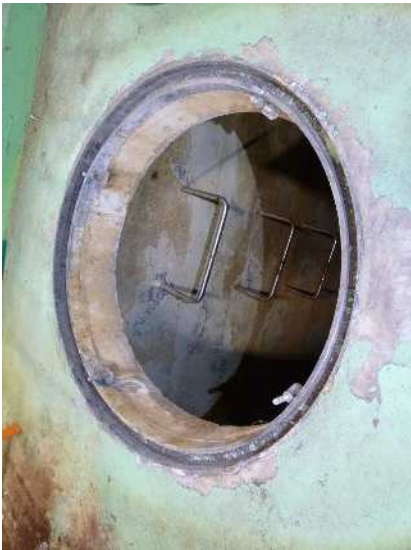
No. 1061 2階 処理室
活性炭処理水槽
マンホール (西側)

マンホール枠に全体的な錆の発生がみられる。

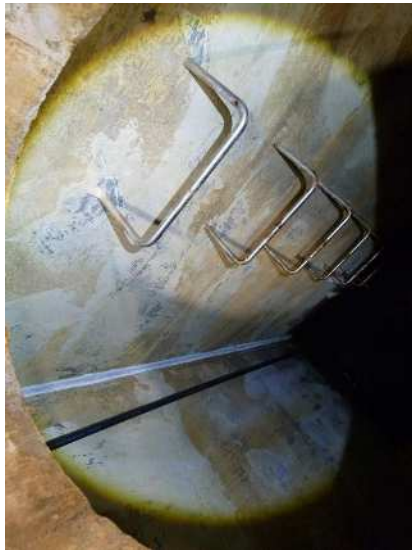
No. 1062 2階 処理室
活性炭処理水槽
マンホール (西側)

水槽内に特に異常は見られない。

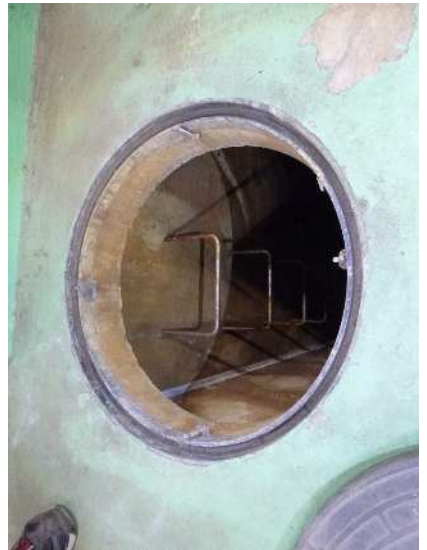
No. 1063 2階 処理室
活性炭処理水槽
マンホール (東側)

マンホール枠に全体的な錆の発生がみられる。

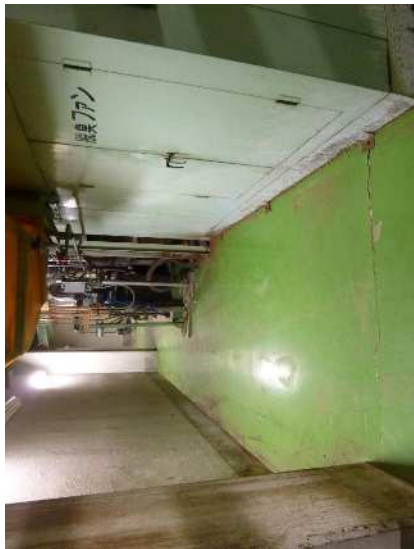
No. 1148
処理棟
2階 脱臭室 (13-16 通り間)
床面にひび割れが見られる。

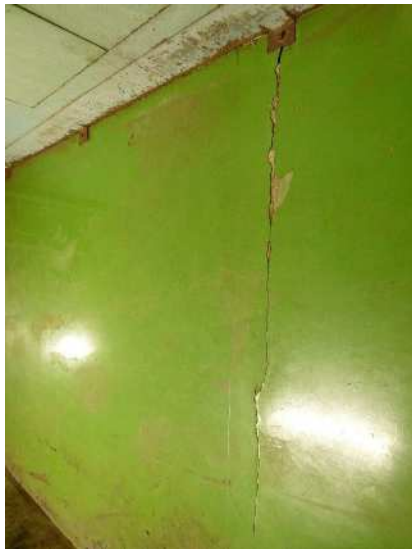
No. 1149
処理棟
2階 脱臭室 (13-16 通り間)
床面にひび割れが見られる。
(拡大部)

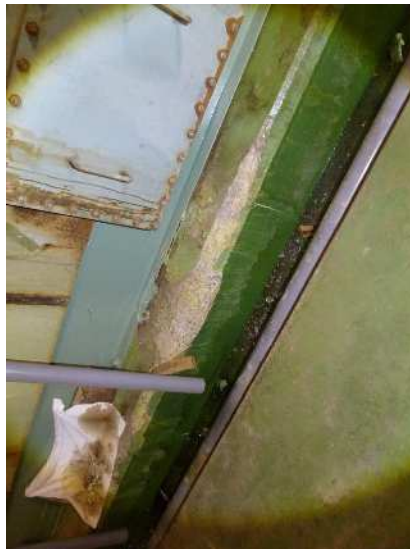
No. 1150
処理棟
2階 脱臭室 (13-16 通り間)
床面
機械基礎に欠けや劣化が見ら
れる。(脱臭用活性炭吸着塔)

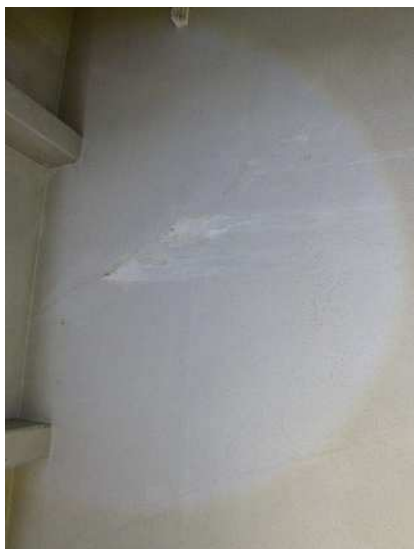
No. 1145
処理棟
1階 受入前室
ひび割れやエフロレッセンス
が見られる。

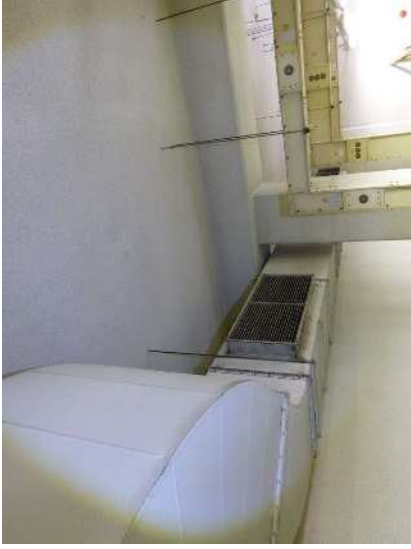
No. 1166
 処理棟
 2階 電気室
 天井スラブ面（直天）の現況

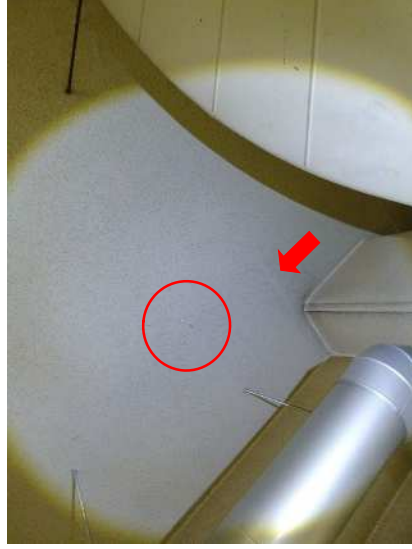
No. 1167
 処理棟
 2階 電気室
 天井スラブ面（直天）に筋状やしお状の形跡が見られる。（9-10 通り間。上部はテニスコート沿いの屋外通路に該当。電気室内には高圧系の機器が設置されている）

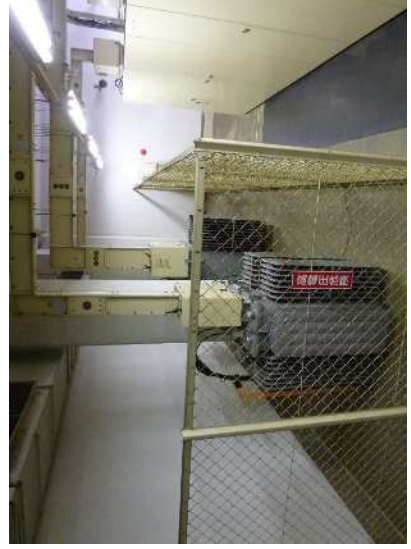
No. 1168
 処理棟
 2階 電気室
 天井スラブ面（直天）の筋やしお状の形跡が見られる箇所の近傍の現況。（高圧系機器の設置あり）

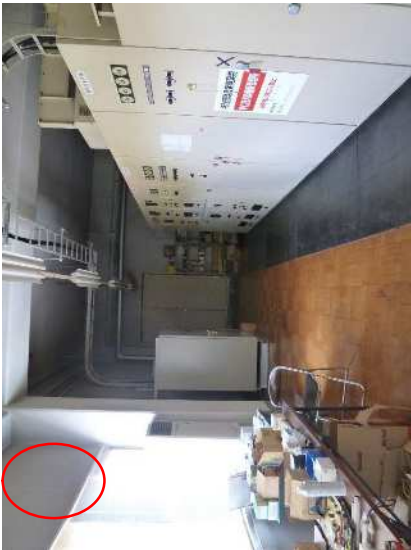
No. 1163
 処理棟
 2階 電気室
 外壁面にひび割れが見られる。

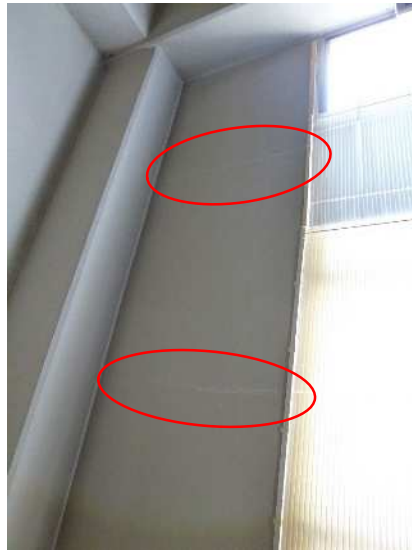
No. 1164
 処理棟
 2階 電気室
 外壁面にひび割れが見られる。

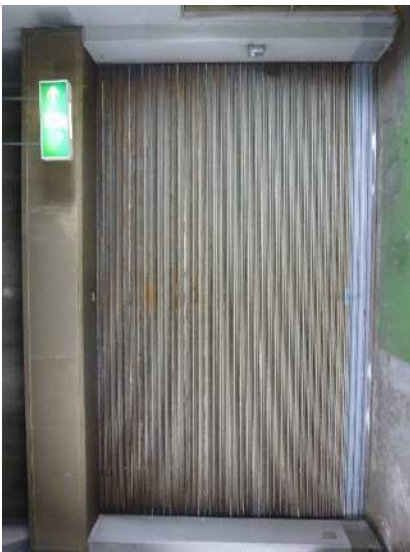
No. 1175
処理棟
1階 管廊
建具：内部シャッター
錆、塗装、劣化

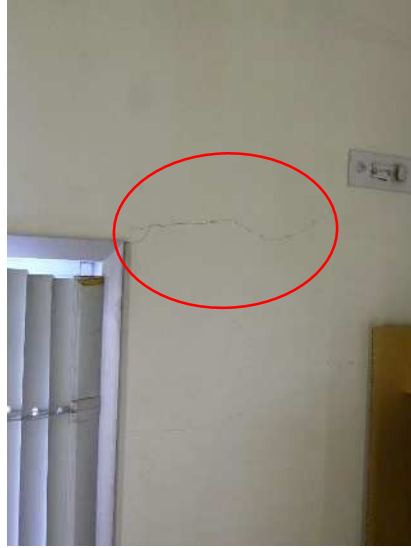
No. 1179
管理棟
3階 水質試験室
外壁面にひび割れが見られる。
(コンクリート壁。ひび割れは
窓の両側共に見られる)

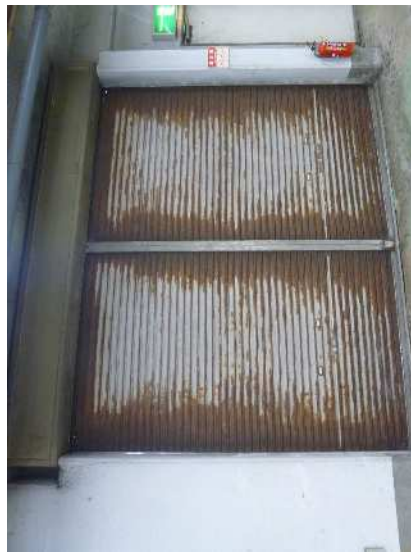
No. 1176
処理棟
2階 処理室
建具：外部シャッター
錆、塗装、劣化

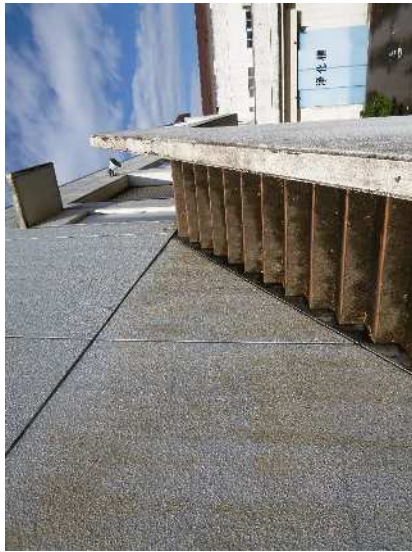
No. 1211
 処理棟
 屋上（2階処理室上部）
 陸屋根の屋上防水層に全般的な劣化が見られる。
 （アスファルト露出防水）

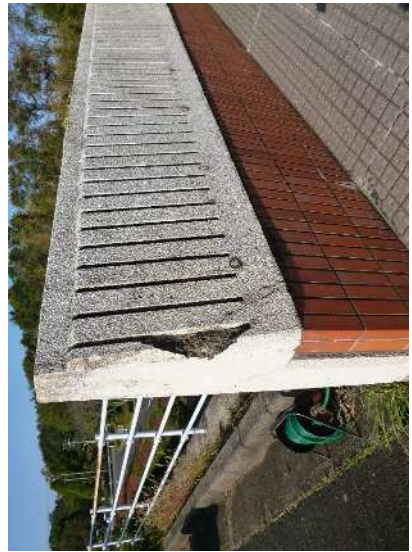
No. 1212
 処理棟
 屋外階段
 （南東側）
 手摺壁の塗装の劣化が見られる。
 階段の踏面、け上面の汚れの付着が見られる。

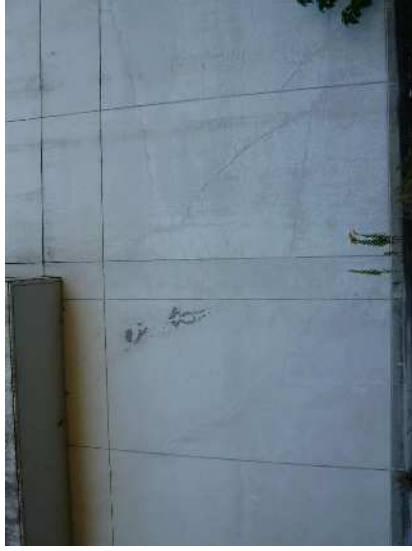
No. 1214
 処理棟
 外壁（東面）
 （第2曝気槽廻り）
 外壁にひび割れが広範囲で見られる。一部に塗装の剥がれが見られる。

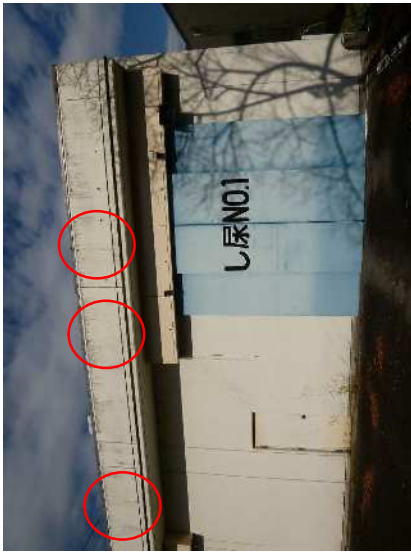
No. 1223
 処理棟
 外壁（南面）
 （投入前室廻り）
 外壁にひび割れが見られる。
 （パラペット廻り各所にあり）

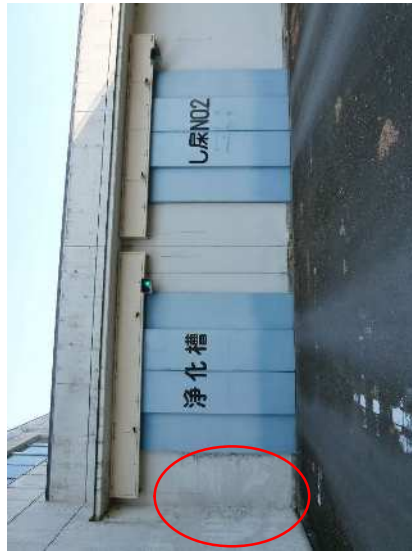
No. 1224
 処理棟
 外壁（南面）
 （投入前室廻り）
 外壁に塗装の劣化が見られる。

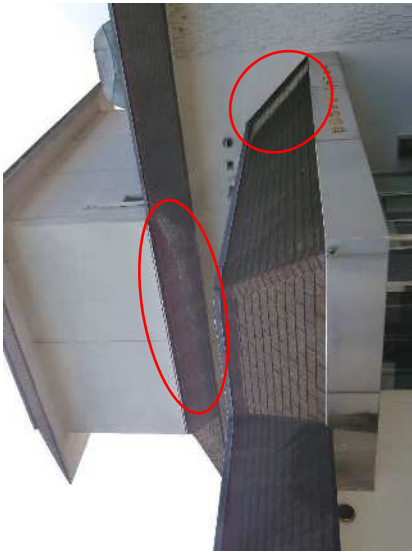
No. 1260
管理棟
3階ペランダ
(北側)
外壁窓廻りの腰壁にひび割れが見られる。

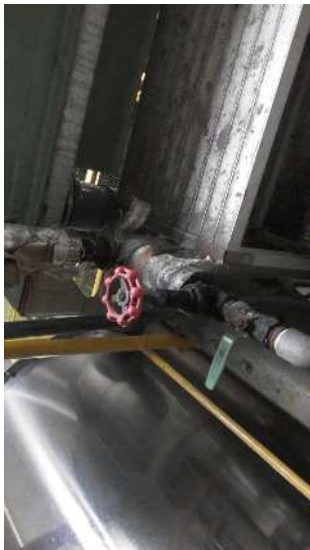
No. 2007
受入貯留設備
し尿用細目スクリーン
バルブに腐食が見られるため
観察が必要。

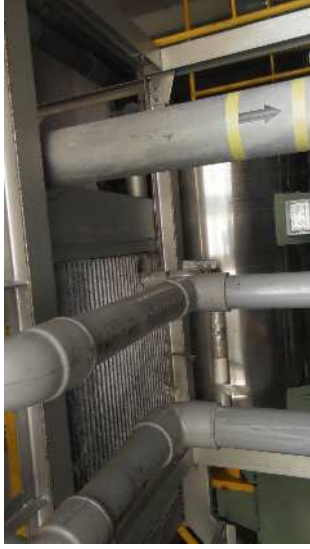
No. 2010
受入貯留設備
浄化槽汚泥用細目スクリーン
歩廊下部に腐食が見られるた
め補修が必要。

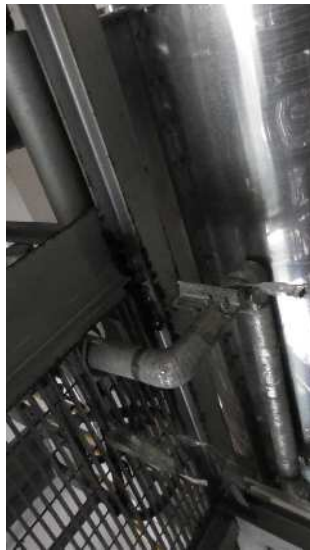
No. 2008
受入貯留設備
し尿用細目スクリーン (No.2)
歩廊下部に腐食が見られるた
め観察が必要。

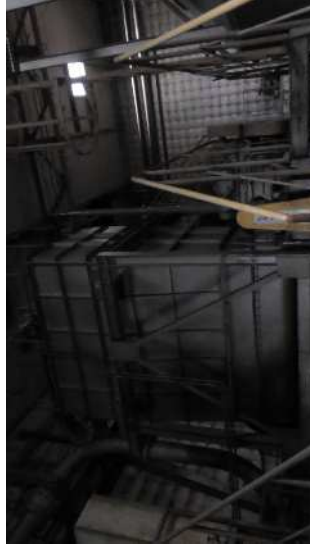
No. 2011
受入貯留設備
し渣ホツバ
ボルト、ナット、歩廊及び手す
りに発錆が見られるため点検
が必要。

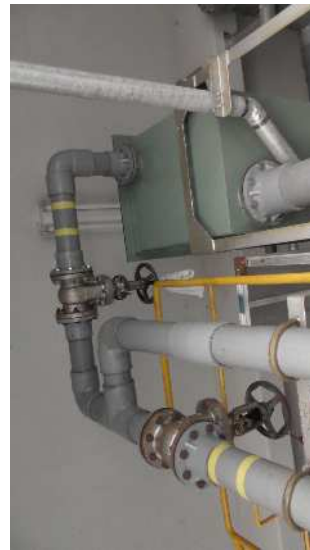
No. 2009
受入貯留設備
浄化槽汚泥用細目スクリーン
フランジ部及びバルブに腐食
が見られるため観察が必要。

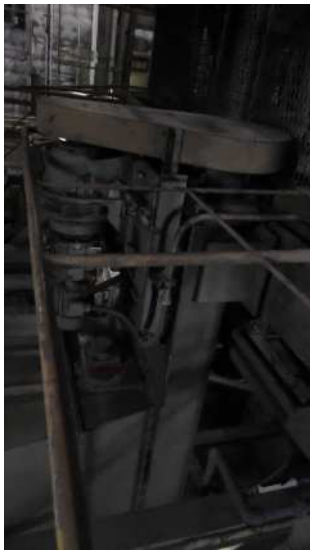
No. 2013
受入貯留設備
し渣ホップ

ボルト、ナット、歩廊及び手すり
に発錆が見られるため点検
が必要。

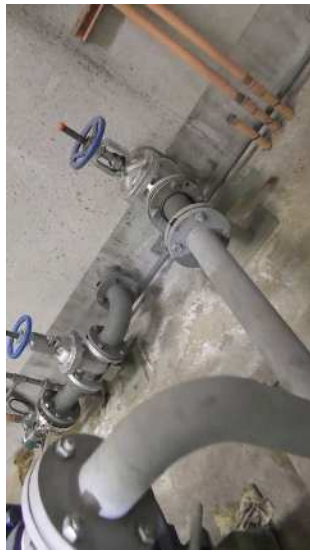
No. 2014
受入貯留設備
し尿攪拌ポンプ

ボルトが短い箇所があるため、
点検が必要。

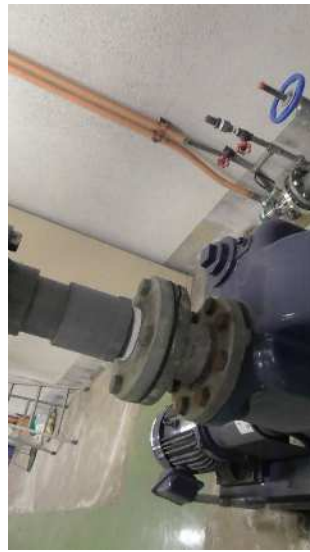
No. 2015
受入貯留設備
し尿攪拌ポンプ

フランジ部に腐食が見られる
ため補修が必要。

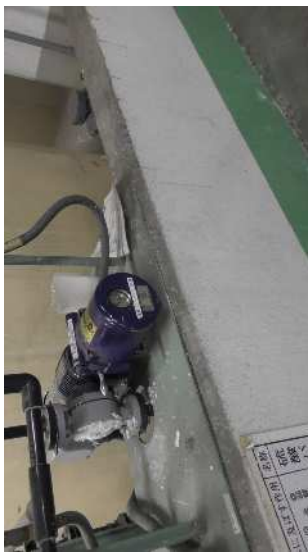
No. 2019
 高度処理設備
 硫酸バンドポンプ (No.2)
 液漏れが見られるため点検が必要。

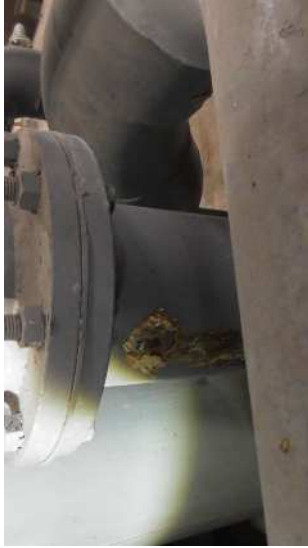
No. 2022
 高度処理設備
 砂ろ過器
 本体に腐食が見られるため補修が必要。

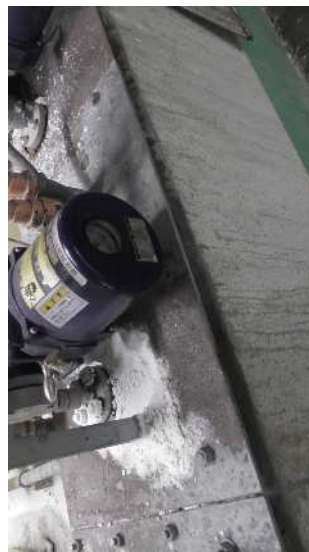
No. 2020
 高度処理設備
 犠牲ソーダポンプ
 液漏れが見られるため点検が必要。

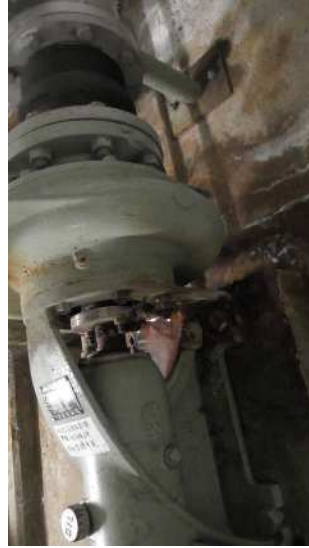
No. 2023
 高度処理設備
 逆洗ポンプ
 本体に腐食が見られるため補修が必要。

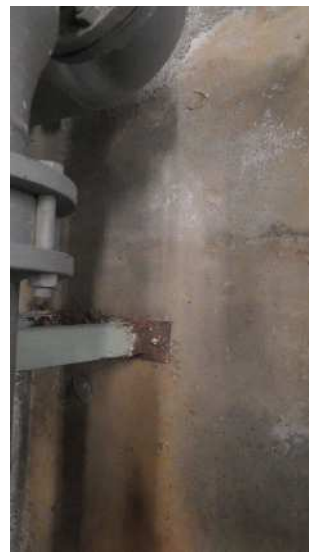
No. 2021
 高度処理設備
 砂ろ過器
 サポート台に腐食が見られるため点検が必要。

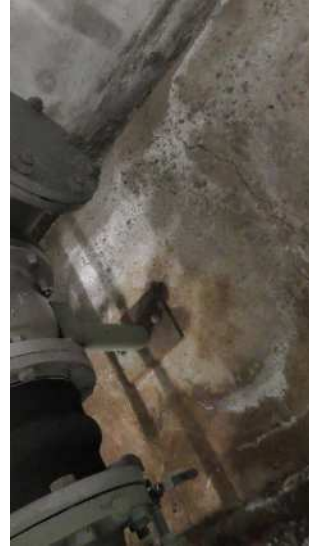
No. 2024
 高度処理設備
 逆洗ポンプ
 サポート台に腐食が見られるため補修が必要。

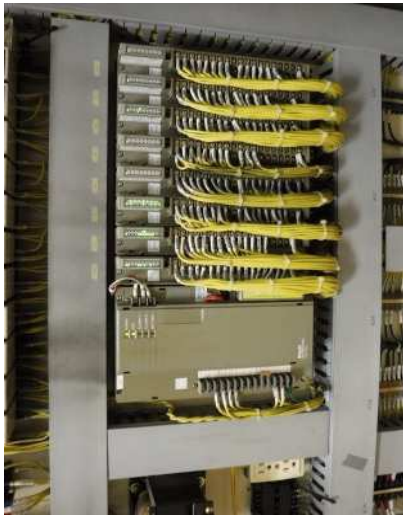
No. 3007
中央制御室
前処理・汚泥処理制御盤(2)
内部設置のシーケンサが耐用年数を越えていると思われるため、更新の検討が必要。

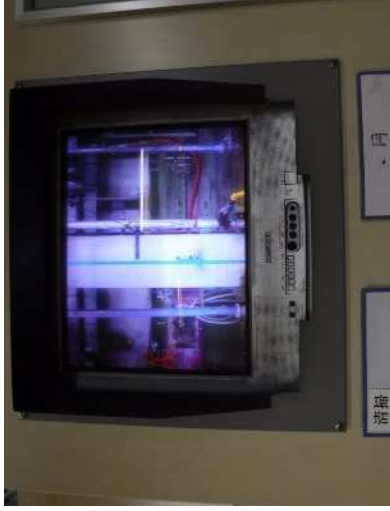
No. 3010
中央制御室
中央監視盤用 ITV モニタ
ブラウン管の耐用年数を越えているようなので、液晶型モニタに更新の検討が必要。

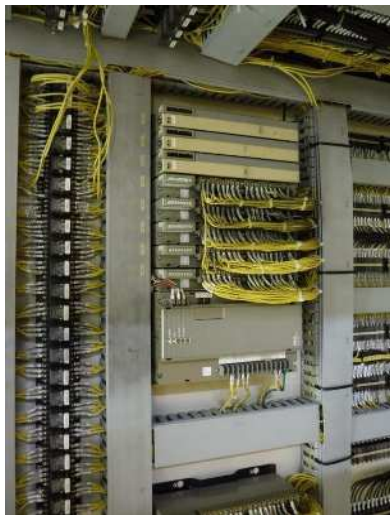
No. 3008
中央制御室
前処理・汚泥処理制御盤(3)
内部設置のシーケンサが耐用年数を越えていると思われるため、更新の検討が必要。

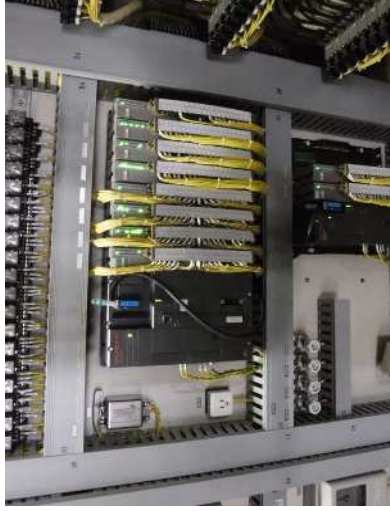
No. 3011
処理室
No. 1 高度処理制御盤 (P-4)
内部設置のシーケンサが耐用年数を越えていると思われるため、更新の検討が必要。

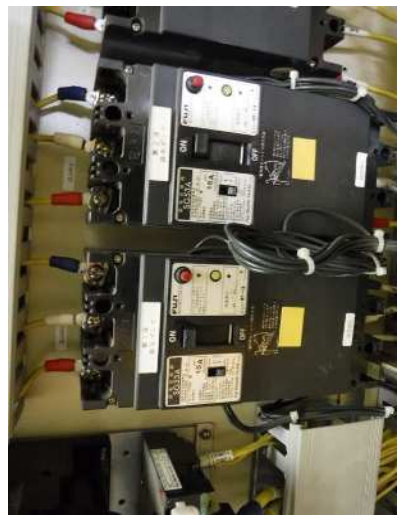
No. 3009
中央制御室
前処理・汚泥処理制御盤(4)
内部機器の耐用年数を考慮し作動確認の実施が必要。遮断器更新の検討が必要。
