伊勢国分寺跡第 35 次発掘調査現地説明会資料

所在地	鈴鹿市国分町字堂跡 299 番外
調査目的	学術調査（史跡整備）
調査期間	平成 20 年 7 月 14 日～2 月下旬（予定）
事業主体	鈴鹿市
調査担当	鈴鹿市考古博物館
調査面積	約 1,700 m ²

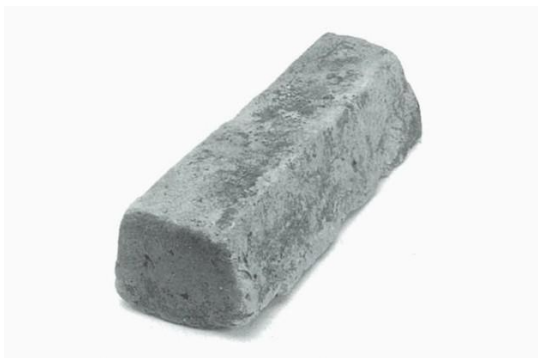
断面が台形の埴（せん）

南・北面を中心に延石状に並べられた塼（せん）の列が見つかりました。使われている塼は断面が台形となるもので、全国に例を見ない特異な講堂基壇の構造が明らかとなりました。北面の塼列には 2 段目が残存していることから、少なくとも 2 段は積まれていたことが想定できます。塼は大部分が下底面を外側に向けて配置されています。
