史跡 伊勢国府跡

ちようじややしき
—三重県鈴鹿市長者屋敷遺跡の発掘調査—

伊勢国府跡

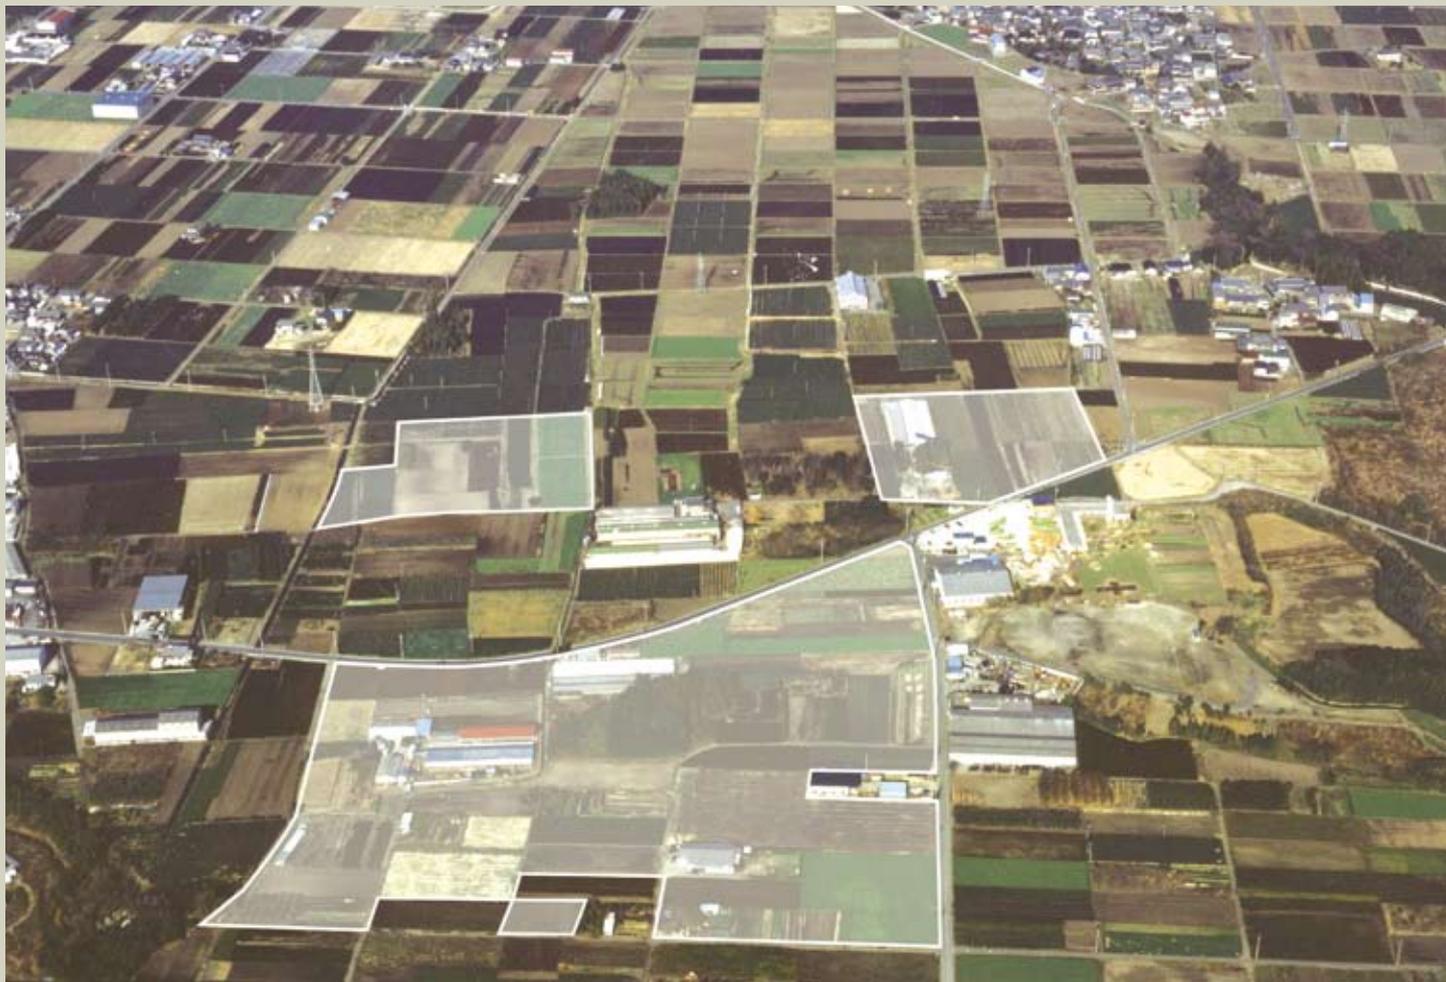
史跡伊勢国府跡の範囲

鈴鹿市では、平成4(1992)年から長者屋敷遺跡の調査を開始しました。その結果、政庁やその他の官衙施設の確認によって、奈良時代中頃から後半にかけての伊勢国府跡であることが明らかとなりました。その成果を受けて平成14(2002)年3月19日に、矢下地区の政庁跡と南野・長塚地区の官衙群の計3か所73,940㎡が国の史跡に指定されました。

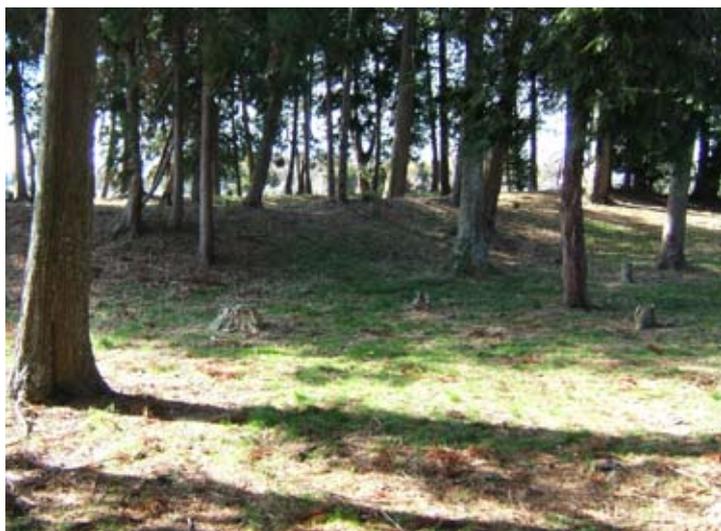
正殿の現況

国府政庁の主要建物である正殿・後殿の基壇は、現在でも森の中に1mほどの高まりとして残ります。その他に東脇殿の一部や正殿と後殿をつなぐ軒廊、東隅楼の高まりも確認できます。また、正殿の基壇上には、礎石が抜き取られた痕跡が微かな窪みとして確認できます。地表にその痕跡を留めることが少ない国府の遺構としては、全国的にも貴重な例といえます。

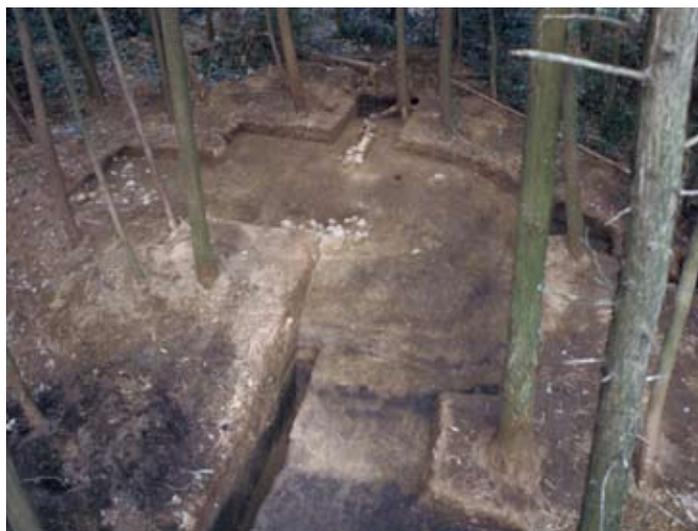
後殿基壇

調査によって、正殿の基壇は地下に約70cm掘り下げた（掘込地業）のち、地上約1mの高さまで版築工法によって築かれたことがわかりました。後殿も同様に掘込地形の深さは約60cm、地上約1mまで版築工法によって築られました。後殿の基壇上面では礎石を据えるための根石が残り、一部平瓦を用いた地覆（建物の土台）も確認できました。

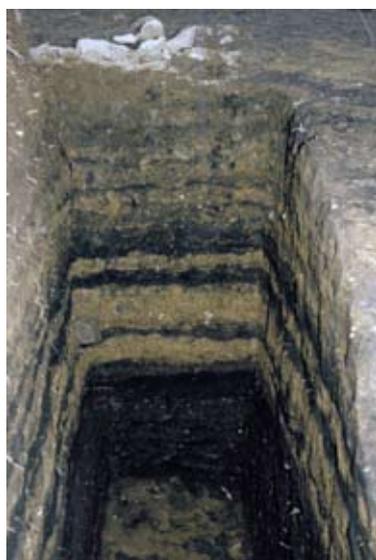
後殿基壇の断面（版築）

瓦葺礎石建物の基壇は異なる土砂を交互に突き固めた版築工法によって造られています。政庁の建物基壇には整形したあと、切石や瓦などで仕上げる基壇化粧の痕跡が認められないので、未完成であった可能性が考えられています。

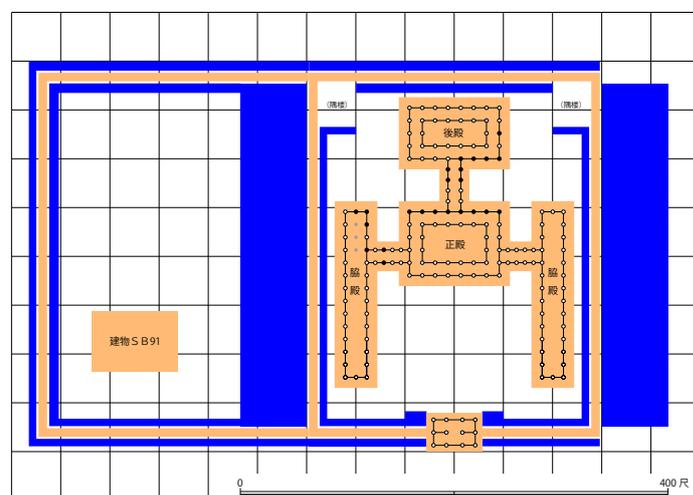
政庁の建物配置

政庁は国府の中でも最も格式の高い施設で、申中央政府から派遣された国司を中心に儀式・饗宴や政務の一部が行われていたとされています。伊勢国府の政庁は、正殿・後殿・脇殿・軒廊などからなり、周囲には南北約110m・東西約80mの築地塀がめぐらされています。政庁の建物はすべて瓦葺礎石建物で、ほぼ正方位に揃えられ、柱間は12尺あるいは10尺などの完数尺が用いられています。調査で判明した建物の配置や規模は近江国府の政庁に酷似しています。

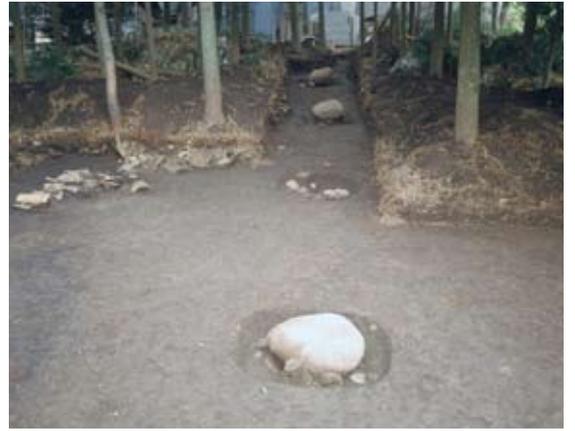
南野南区画 SB01 礎石

また、区画内の調査では、南野南区画で当時のままの状態の礎石を確認し、長塚南西区画では、葺かれていた建物より10m以上離れた大溝から屋根に葺かれていた状態を残した大量の瓦が出土しました。

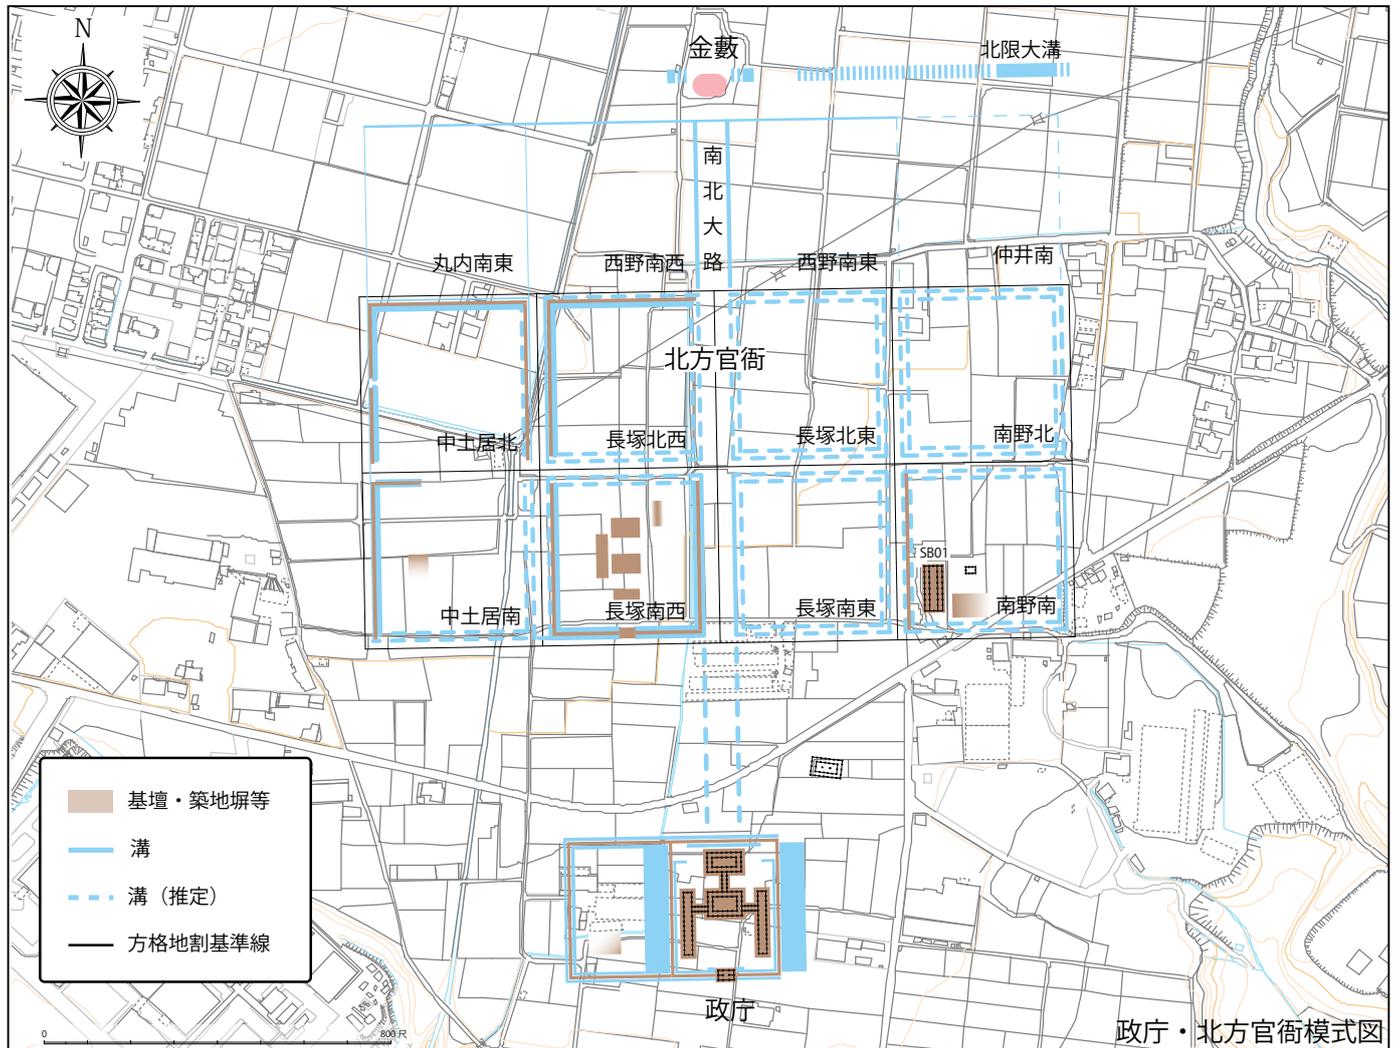
政庁・北方官衙模式図

その後の調査の進展により、東西5区画、南北6区画の復元案のうち、北3区画では想定された溝が確認できましたが、南3区画および西1区画は確認できませんでした。また、中心の道路（南北大路）は幅が12mではなく、24mであることが判明し、南北大路に面した区画の東西規模は道路幅の分だけ狭くなっていることがわかりました。現時点では下図のように、政庁と金敷を中軸に東西4区画、南北3区画を想定しています。ただし、北2区画の間には道路がなく、溝が途中で途切れていたり、確認できなかった箇所もあり、政庁と同様に完成には至っていないのではないかと考えています。

平成6・7（1994・1995）年に遺跡の北西部で開拓地整備事業に伴う緊急発掘調査が三重県埋蔵文化財センターによって実施されました。調査の結果、ほぼ座標方位を示す溝が何本も確認され、その溝は現地に残る方格状の地割と一致するものでした。この成果から一辺120m四方の区画と幅12mの道路で構成される国府に関連する区画（方格地割）が存在すると考えられ、政庁を南に内包した東西5区画、南北6区画の復元案が示されました。この方格地割の区画内には計画的に配置された瓦葺礎立建物群が確認されており、国司の館（たちぞうし 宿舎）や曹司（ほうかくちわり 実務の場）などの国府に関連する官衙施設と考えられることから「北方官衙」と呼んでいます。

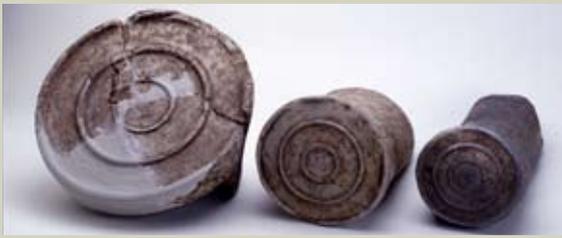
重圏文軒丸瓦

伊勢国府跡の発掘調査で出土する遺物のほとんどは瓦です。軒瓦には重圏文軒丸瓦や重廓文軒平瓦が主に用いられています。とてもシンプルな文様である重圏文・重廓文は、聖武天皇が難波宮（神亀3〔726〕年造営着手）で用いたのが始まりとされています。その他に平城宮で使用された瓦と同じ範（型）で作られた唐草文軒平瓦（平城宮 6719A 型式）が政庁域のみで出土しています。この瓦の年代は恭仁京遷都以前の天平年間である 729 年から 741 年頃のものと考えられています。これらの瓦は国府の造営時期を考える上で重要な遺物です。また、国府で行われる業務に必要な硯といった文房具や、国府で働く人々に対する給食で日常的に使用された土師器・須恵器などの調理具・食器の出土が少ないものの特徴です。
