鈴鹿市文化会館大規模改修 基礎調査業務委託

令和2年12月

鈴 鹿 市
パシフィックコンサルタンツ株式会社

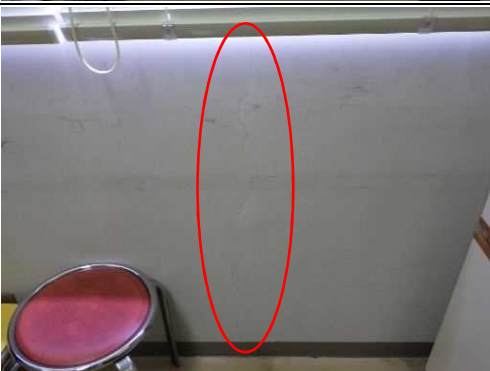
腰壁 ひび割れ (他 1 ヶ所)
4		
5

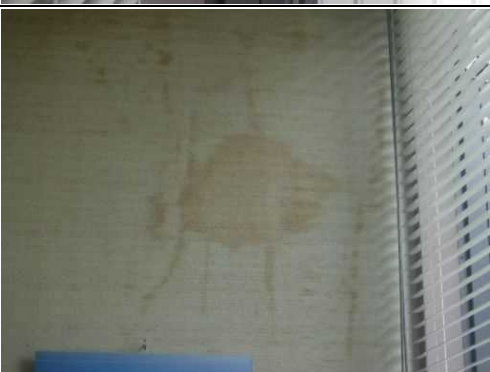
<p>壁 クロスの汚れ</p>
5

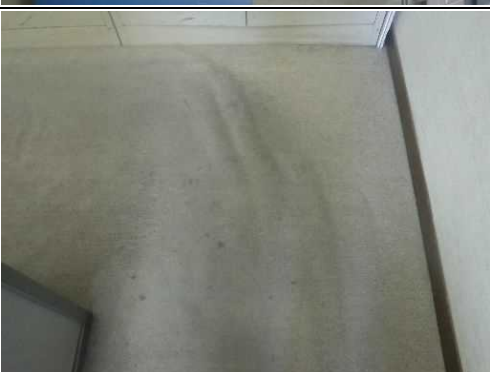
<p>床 カーペットの浮き (全体的) (鈴鹿市文化会館による指摘事項)</p>

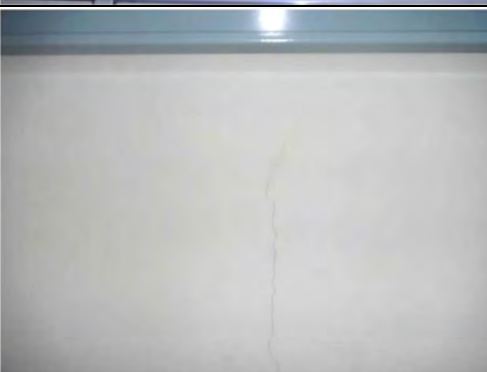
壁 亀甲状のひび割れ (北側壁面全体)
5

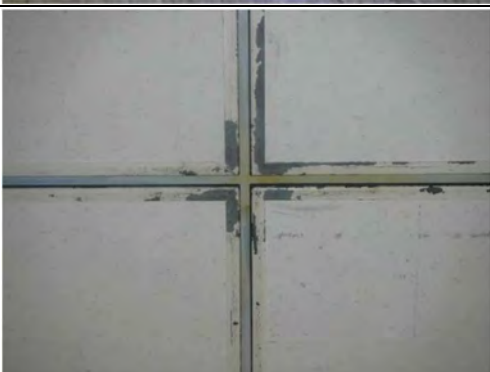
天井 可動間仕切りのレール 塗装剥がれ（全体的） 間仕切り壁移動時、動作不良（全体的） （鈴鹿市文化会館による指摘事項）
5

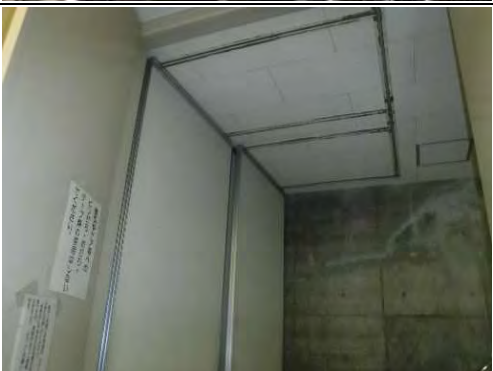
<p>天井 可動間仕切りのレール 塗装剥がれ（全体的） 間仕切り壁移動時、動作不良（全体的）</p> <p>間仕切り壁 破損（一部）</p> <p>（鈴鹿市文化会館による指摘事項）</p>
4

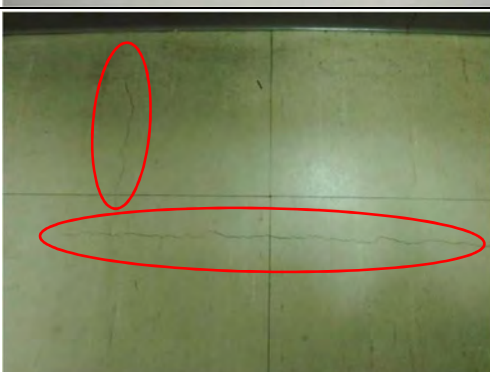
床 ひび割れ

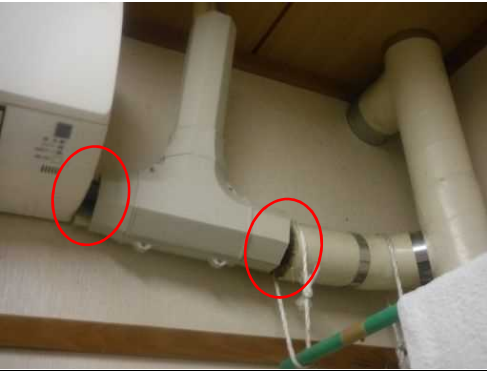
<p>ルームエアコン 配管カバー 接続不良</p> <p>(ヒヤリングによる指摘事項)</p>

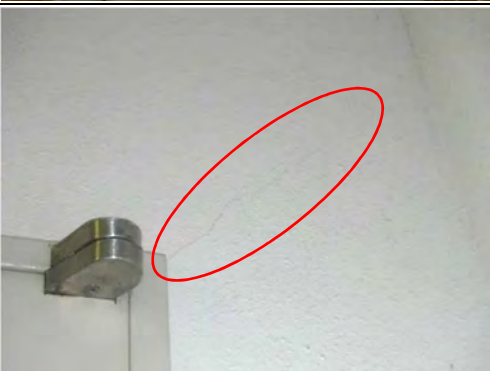
壁 ひび割れ
4		
5

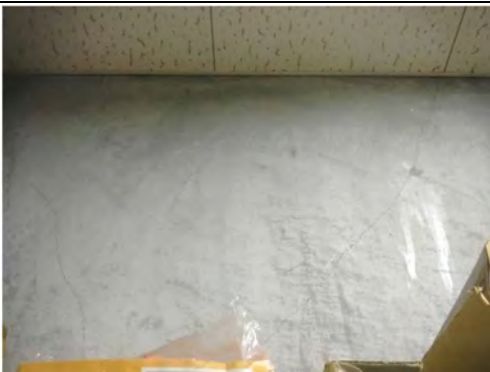
壁 亀甲状のひび割れ (全体的)
3		
4		
5

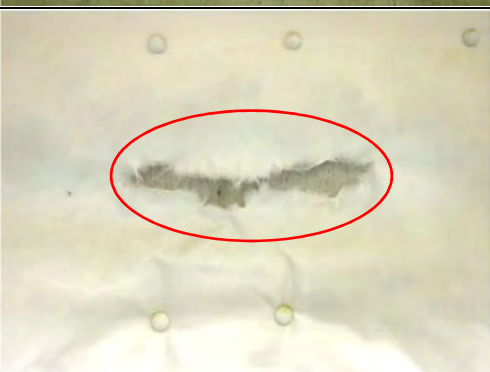
グラスウール破損 (他 1 ヶ所)

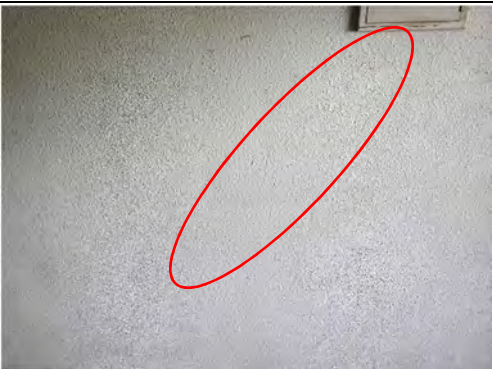
壁 ひび割れ (他 3 ヶ所)
4		
5

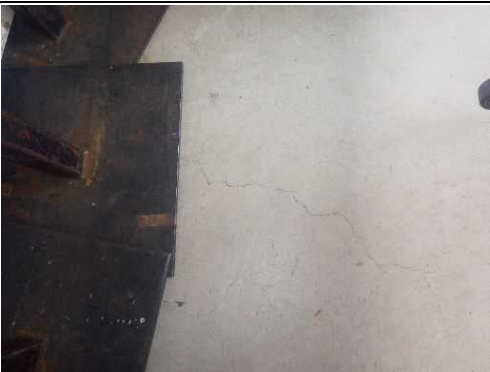
床 亀甲状のひび割れ (全体的)
3		
4		
5

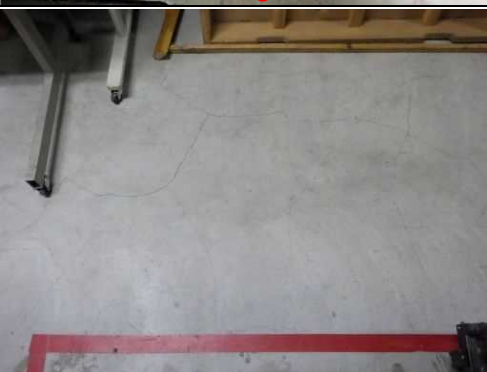
床 亀甲状のひび割れ (全体的)
5

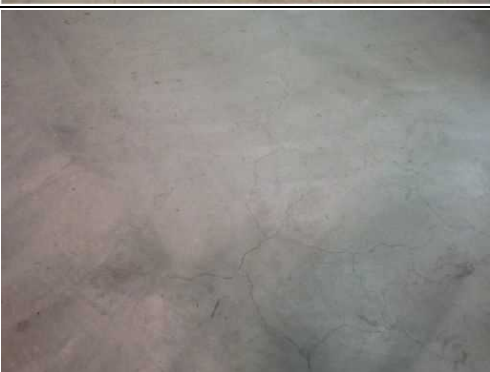
床 亀甲状のひび割れ (全体的)

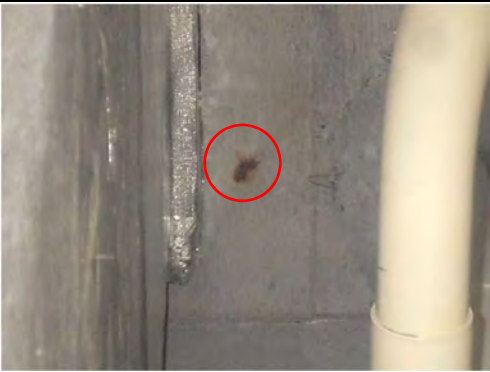
天井 鉄筋露出
13		
14		
15

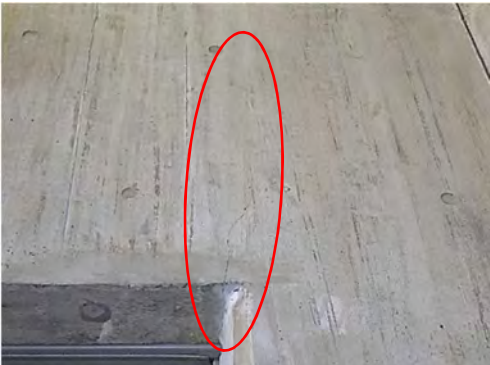
壁 ひび割れ (他 7 ヶ所)
5

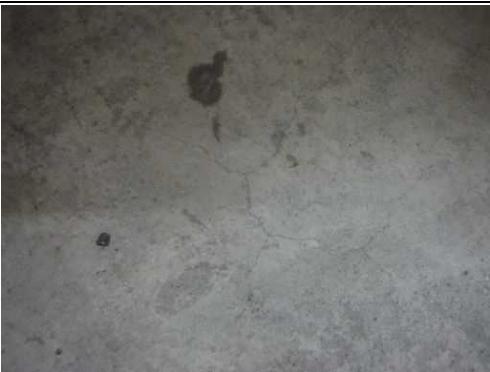
床 亀甲状のひび割れ (部分的)
3		
4		
5

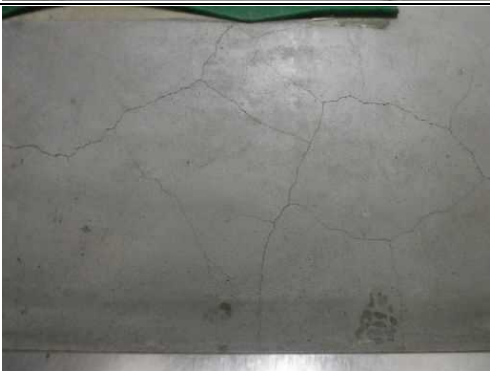
床 亀甲状のひび割れ (全体的)
4		
5

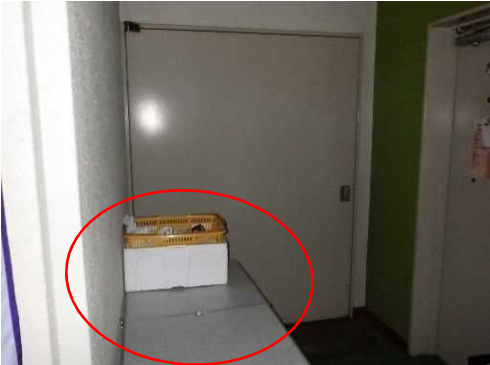
建具 物品により階段出入口が全開しない
5

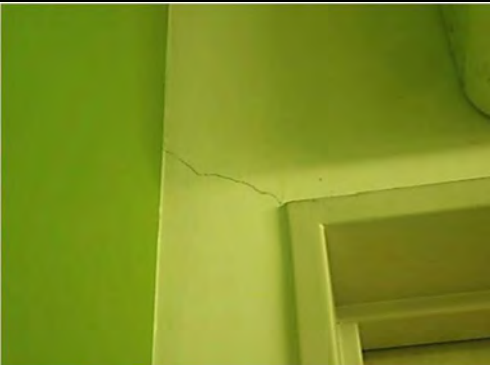
壁 ひび割れ (他：2階に2ヶ所)

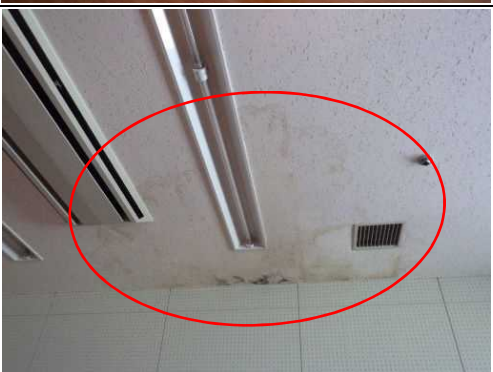
天井 濡れ痕 (他 3 ヶ所)
5

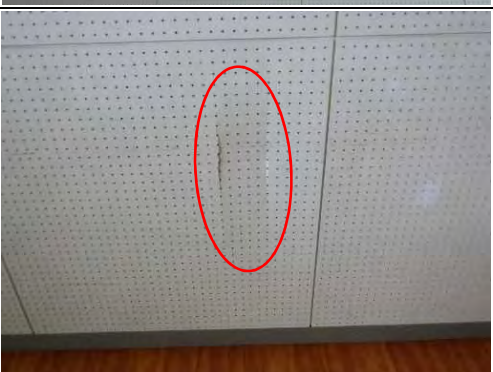
壁 ボード破損 (他 3 ヶ所)

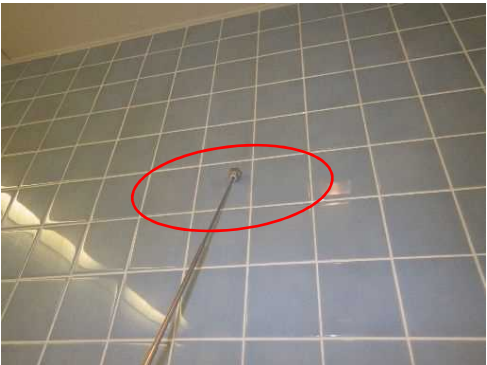
衛生設備 現況
4

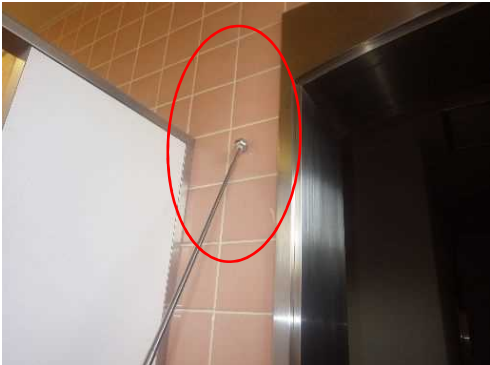
衛生設備 現況
4

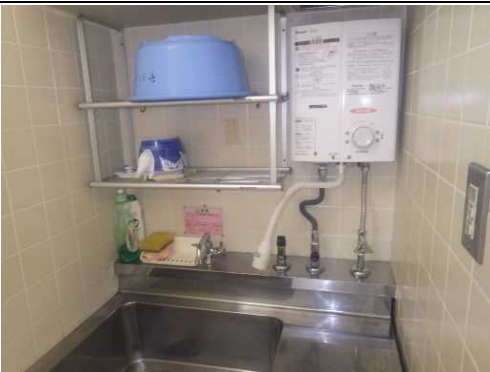
流し台、湯沸器 現況
3		
4		
5

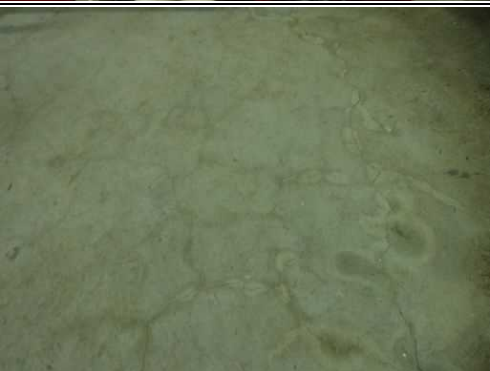
床 亀甲状のひび割れ (全体的)
4

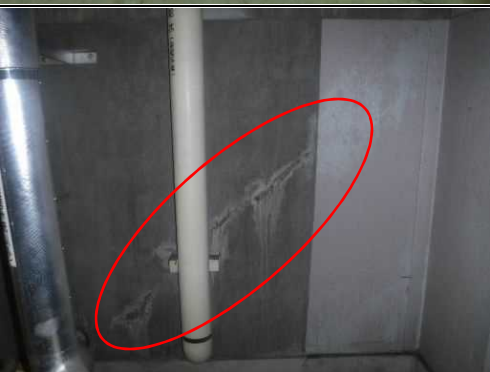
壁 漏水痕を伴うひび割れ (他 3 ヶ所)
5

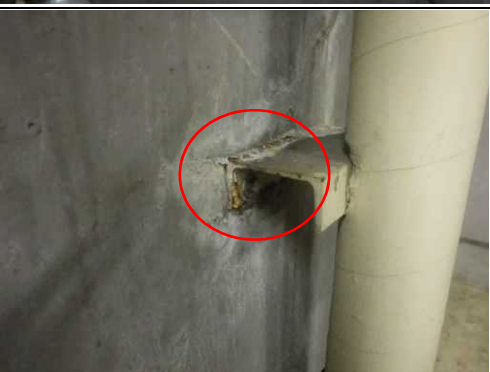
配管取り付け金具 錆

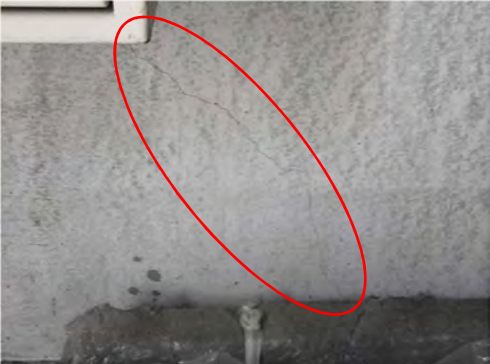
壁 ひび割れ (他 7ヶ所)
4

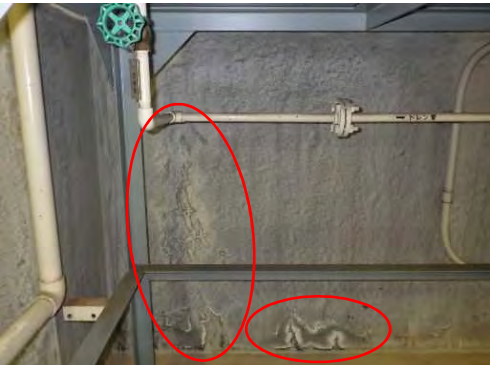
壁 漏水痕を伴うひび割れ (他 1ヶ所)
5

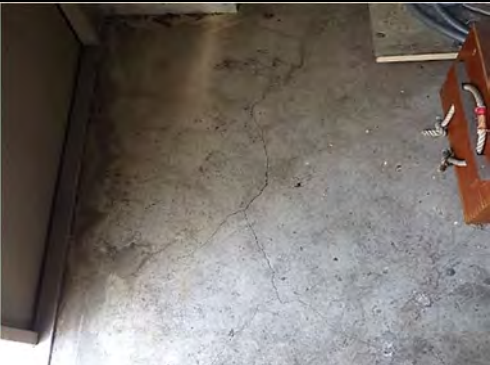
床 亀甲状のひび割れ (全体的)

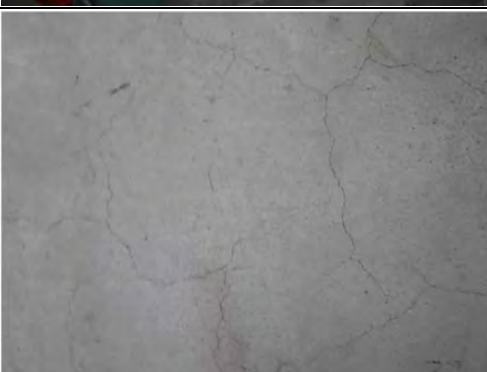
壁 亀甲状のひび割れ (全体的)

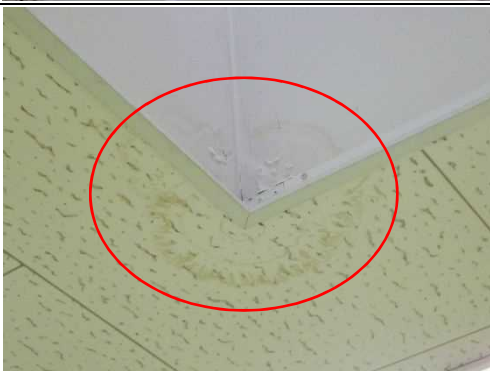
天井（トップライト取り合い） 濡れ痕
4

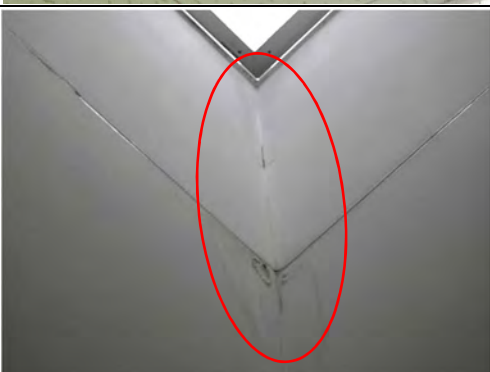
トップライト内部 漏水痕
5

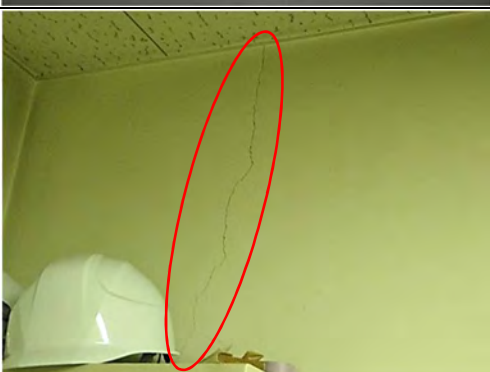
壁 ひび割れ (他 4 ヶ所)

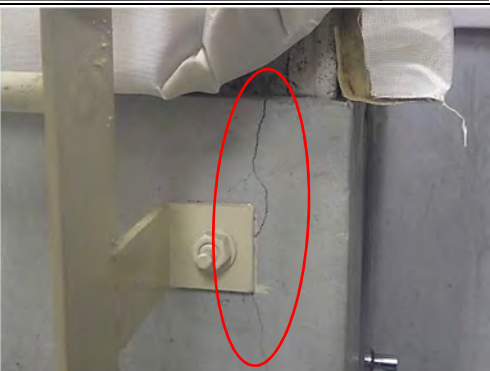
柱 仕上げモルタル ひび割れ
4

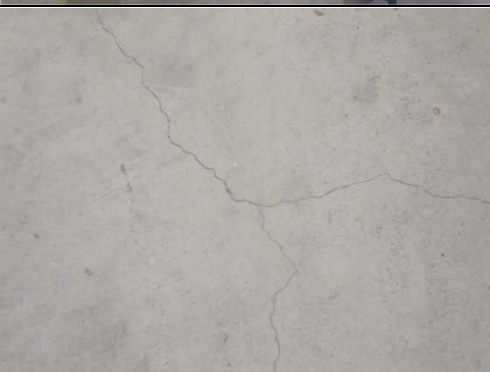
床 亀甲状のひび割れ (全体的)
5

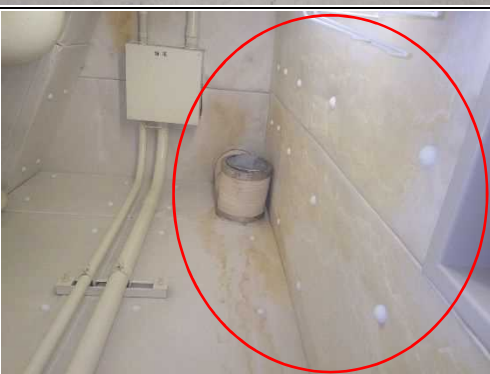
天井・壁 3階空調機械室からの 水漏れによる濡れ痕 (現地での確認による)

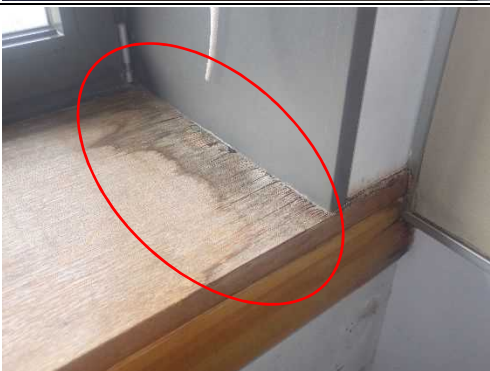
窓台 濡れ痕 (窓から漏水している可能性あり)
4

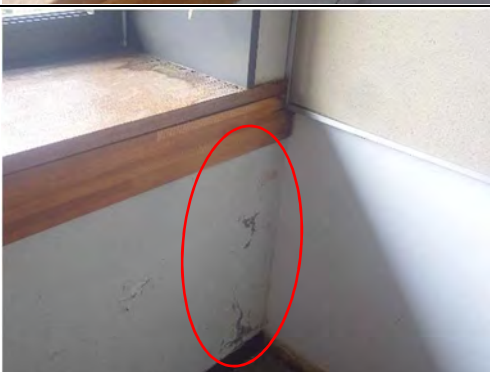
壁 仕上材 表面劣化 (窓から漏水している可能性あり)
5	 	巾木 剥離 (他 1 ヶ所)

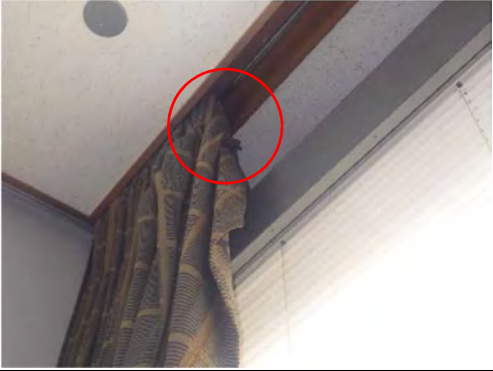
A photograph showing a window with patterned curtains. A red circle highlights a specific area where the curtain is attached to the window frame, indicating a problem with the hanging hardware.	カーテン吊り金物 不良
7		
8		
9		
10

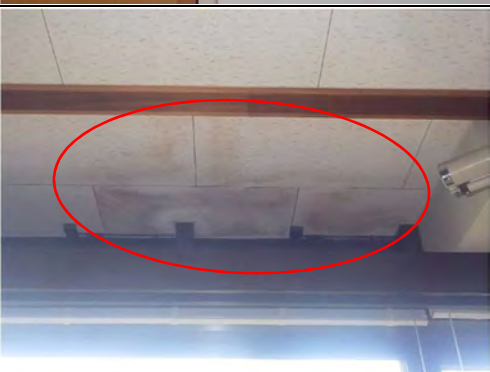
天井 漏水痕 (他 1 ヶ所)
5

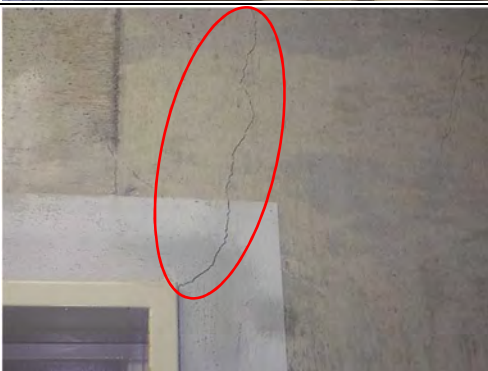
壁 ひび割れ
4		
5

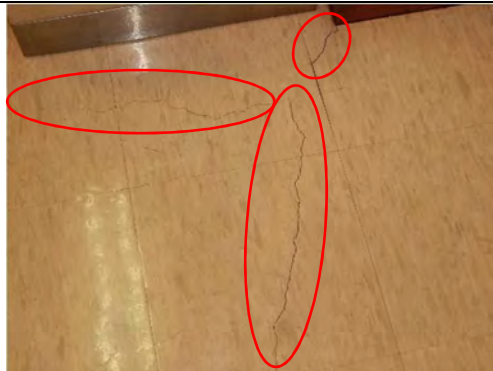
<p>床 ひび割れ (他 3 ヶ所)</p>
9

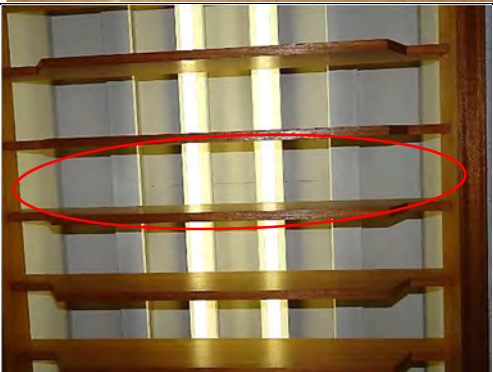
<p>天井 ひび割れ (他 10 ヶ所)</p>
10

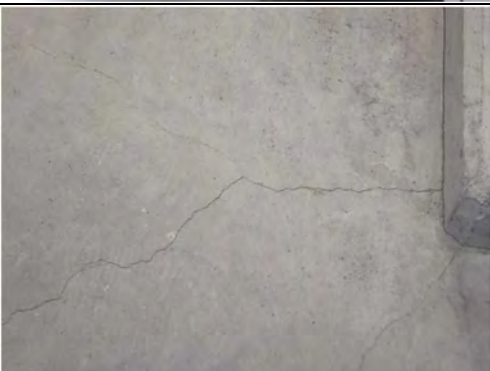
床 亀甲状のひび割れ (全体的)
4		
5

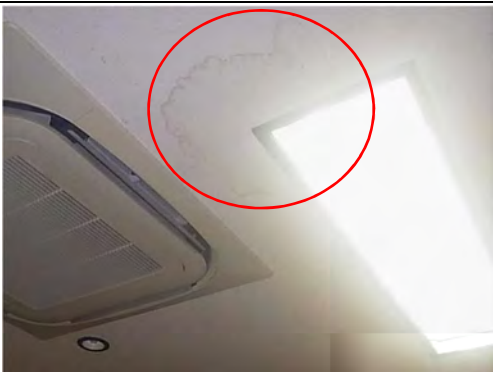
天井 濡れ痕
3		
4		
5

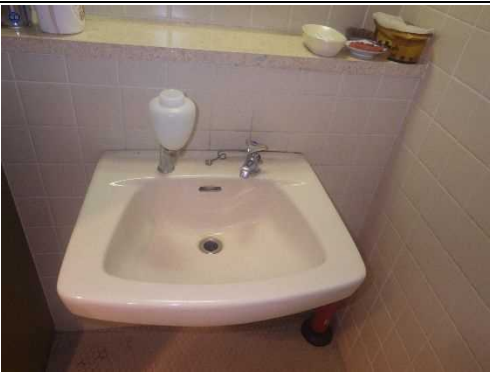
衛生設備 現況
3		
4		
5

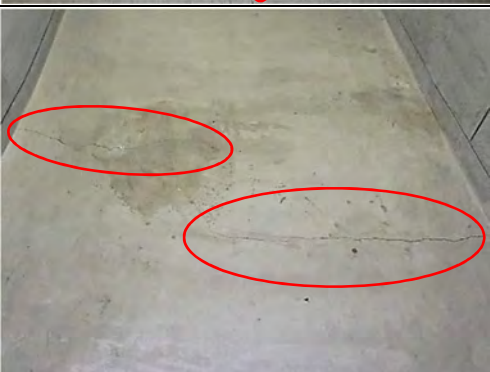
床 ひび割れ (他 1 ヶ所)
5

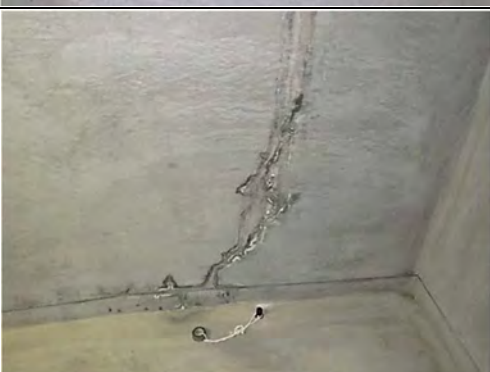
壁 漏水痕を伴うひび割れ

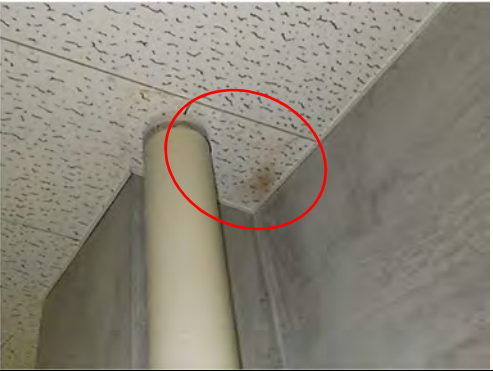
天井 漏水痕
7

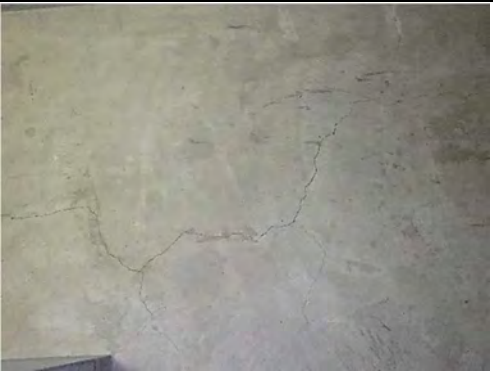
床 亀甲状のひび割れ
8		
9		
10

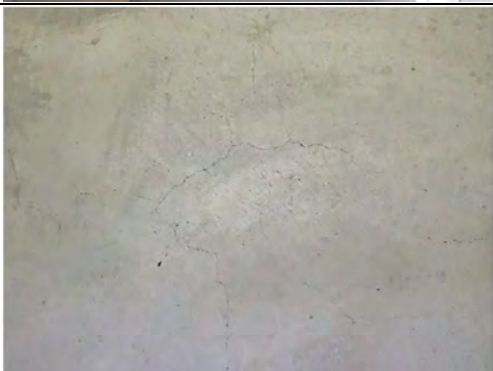
床 亀甲状のひび割れ (全体的)
4

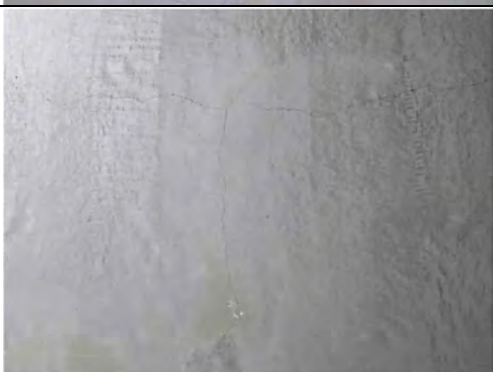
壁 亀甲状のひび割れ (他 1 ヶ所)
5

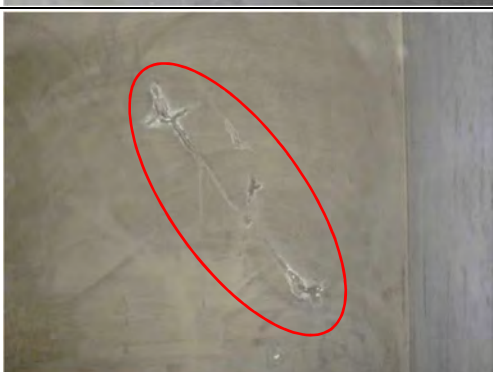
壁 漏水痕を伴うひび割れ (他 2 ヶ所)

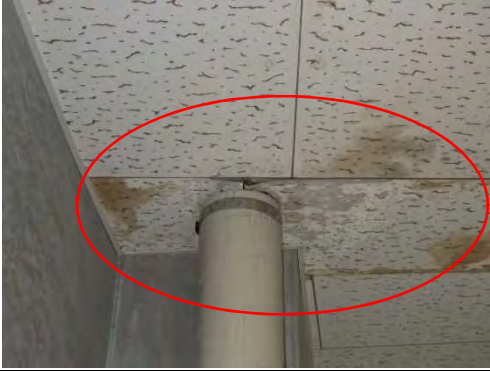
縦樋 漏水痕
7

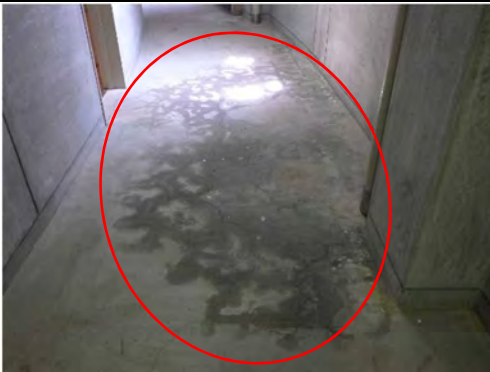
床 縦樋からの漏水による床の濡れ痕
8		
9		
10

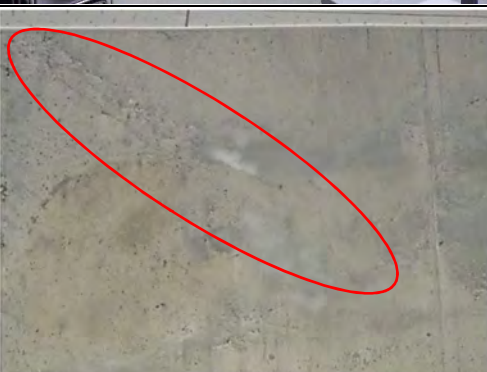
壁 ひび割れ (他 1 ヶ所)
5

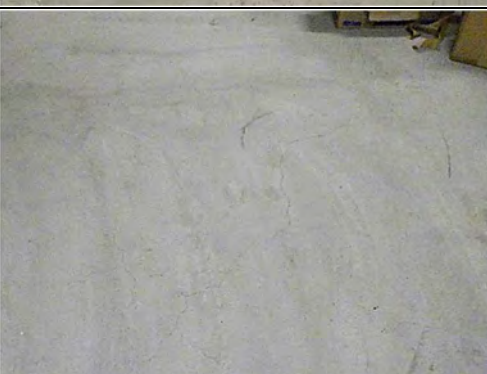
床 亀甲状のひび割れ (全体的)

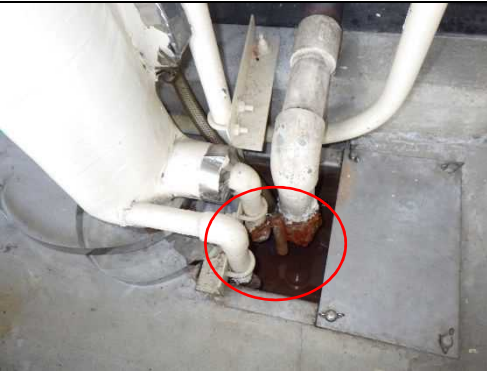
配管 腐食
3

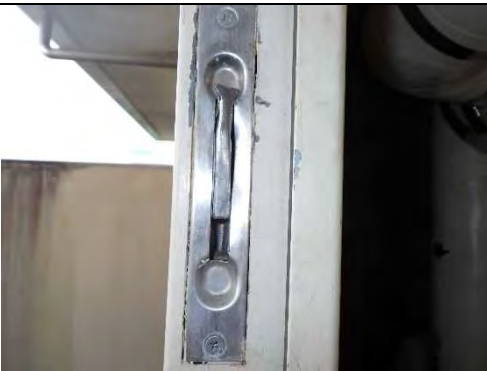
鋼製建具 フランス落とし 破損
4

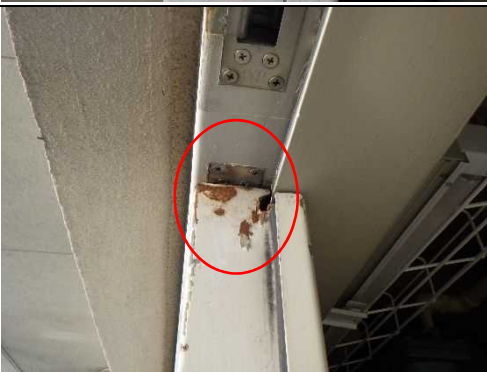
建具枠 腐食
5

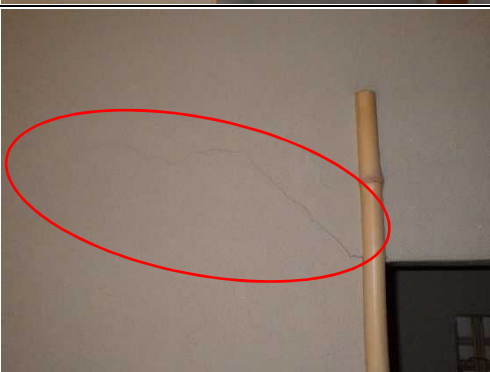
壁 仕上材 ひび割れ
5

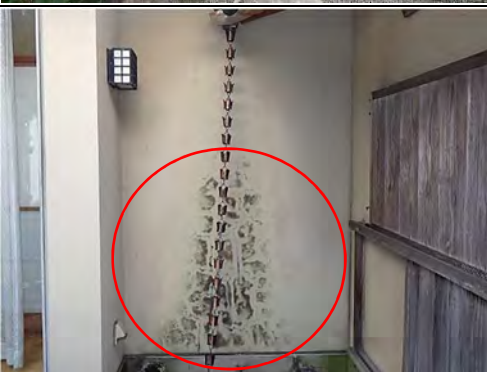
壁 亀甲状のひび割れ 汚れ
5

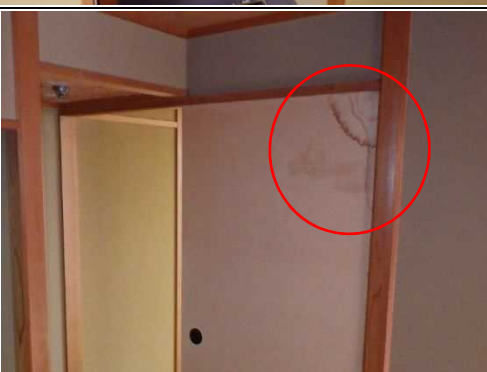
襖 汚れ

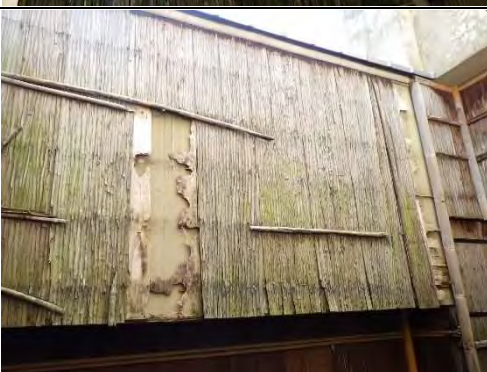
壁 仕上材 剥離 (全体的)

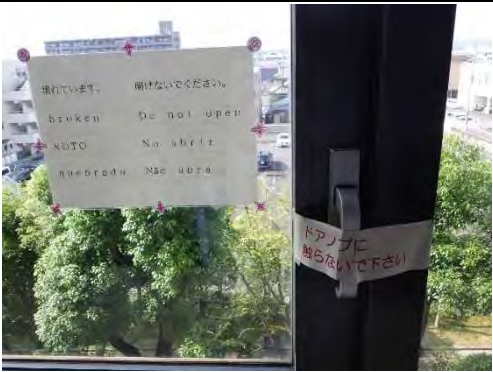
建具 動作不良
8

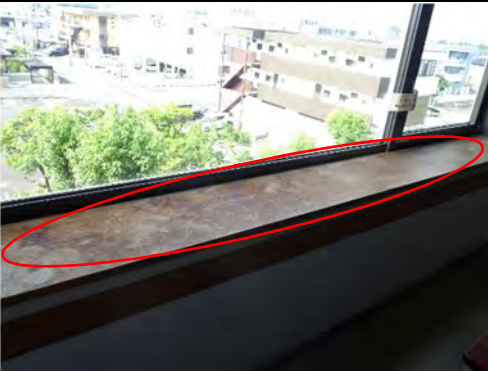
<p>面台 濡れ痕・表面劣化</p>
8		
9		
10

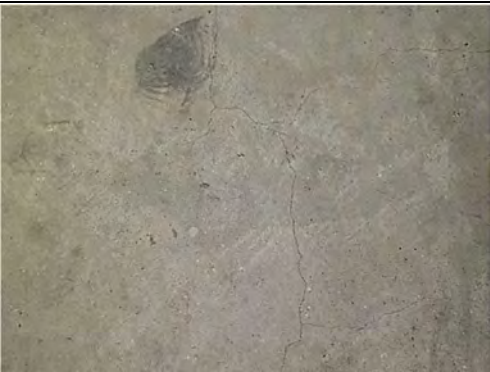
床 亀甲状のひび割れ
3

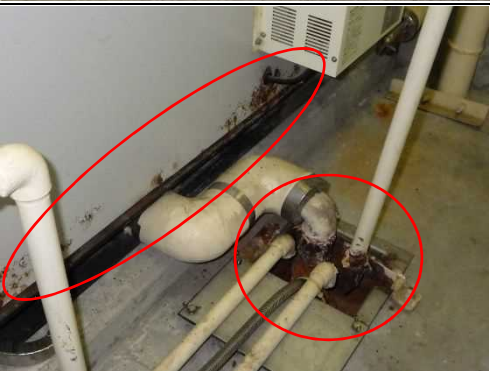
外調器 本体・配管 錆
4

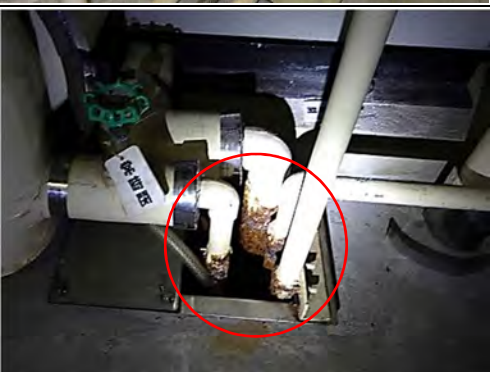
空気調和器 配管 錆
5

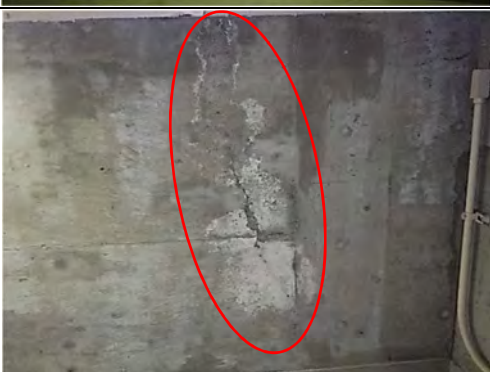
壁 漏水痕を伴うひび割れ

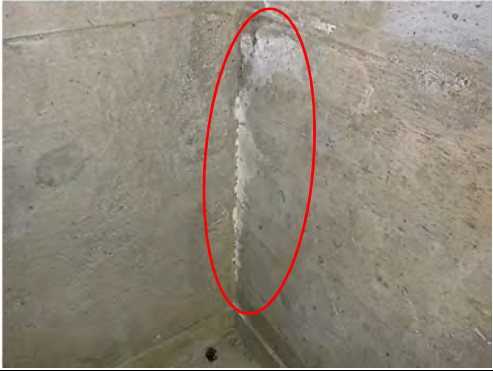
壁 エフロレッセンス
7

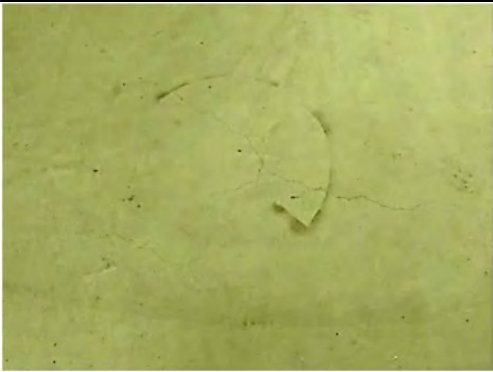
床 亀甲状のひび割れ (全体的)
8		
9		
10

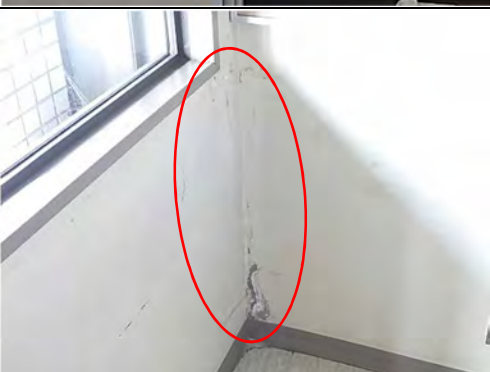
壁 漏水痕

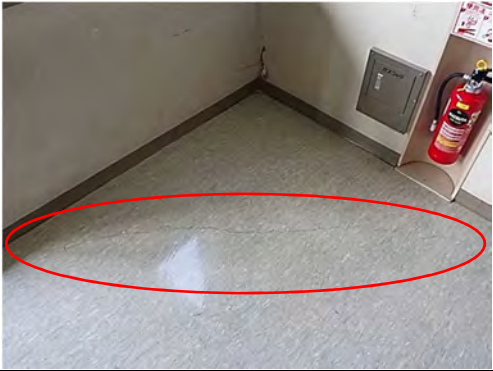
床 ひび割れ
7		
8		
9		
10

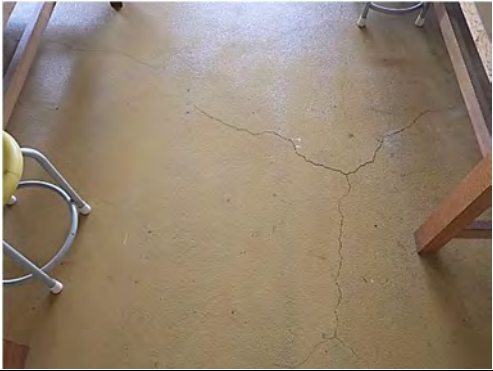
床 亀甲状のひび割れ (全体的)
7

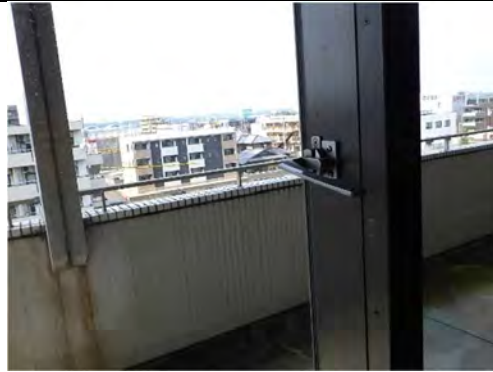
建具 動作不良
8

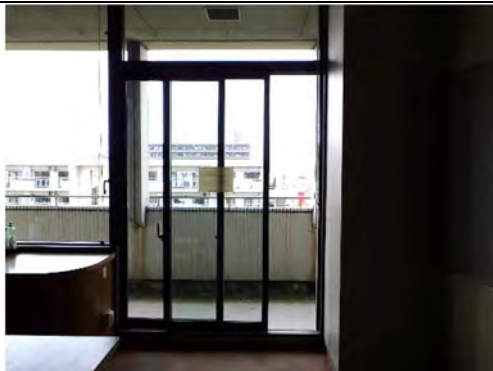
建具 開閉不良
9		
10

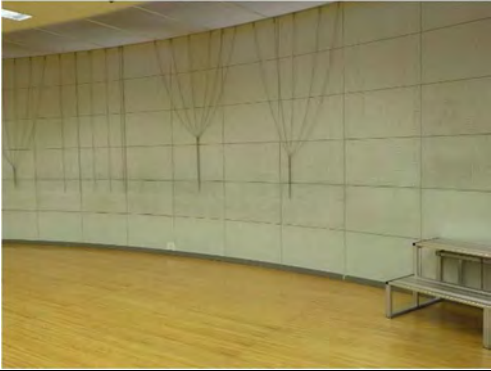
壁 汚れ
7

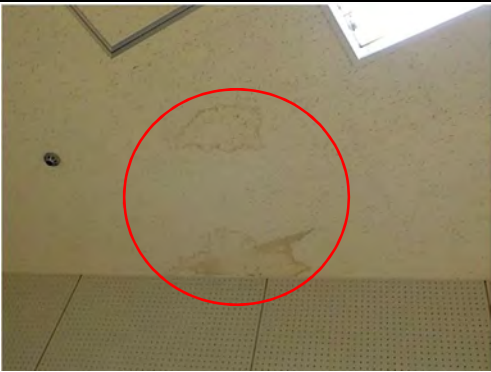
天井 濡れ痕
8

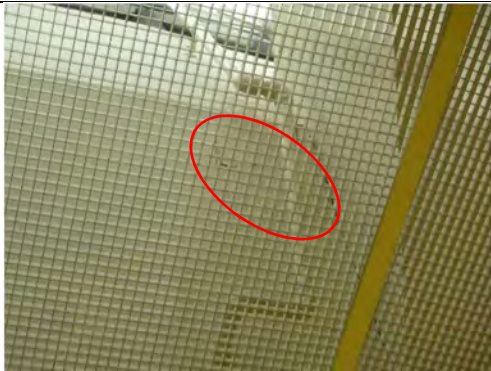
トプライト内部 漏水による塗装劣化
9		
10

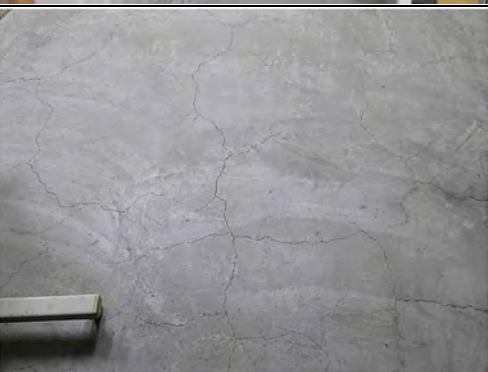
床 亀甲状のひび割れ (全体的)
5

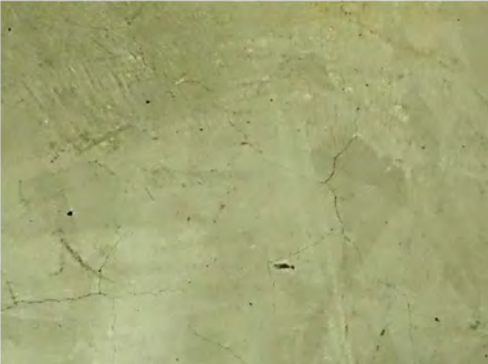
床 亀甲状のひび割れ (全体的)
4		
5

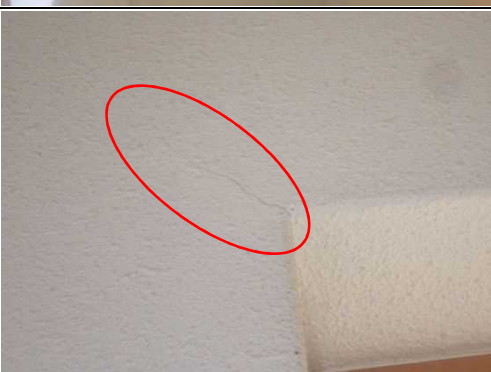
壁 ひび割れ

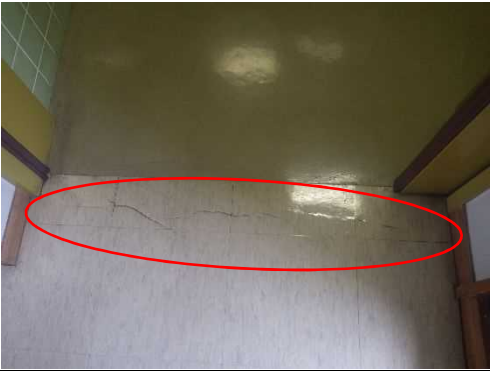
床 ひび割れ
7		
8		
9		
10

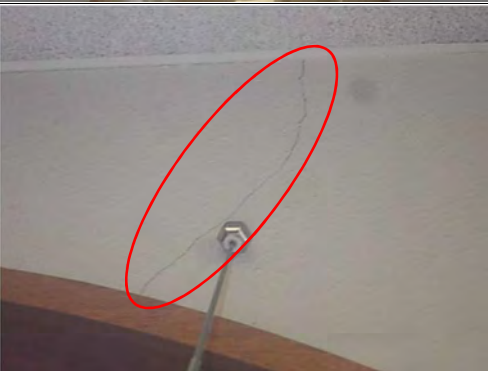
壁 ひび割れ (他 1 ヶ所)
4

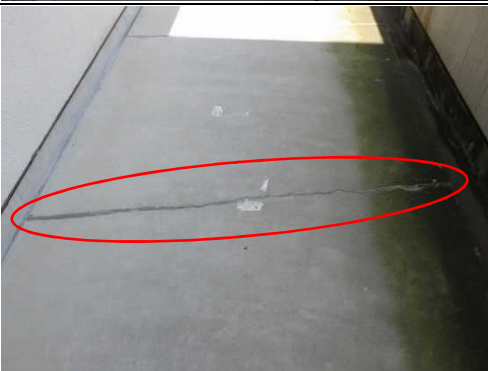
床 ひび割れ (他 13 ヶ所)
4

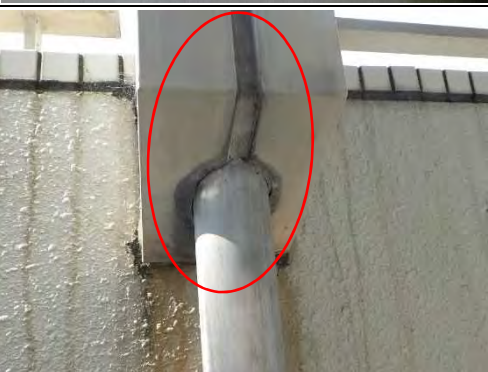
竪樋周り シーリング劣化 (他 1 ヶ所)
5

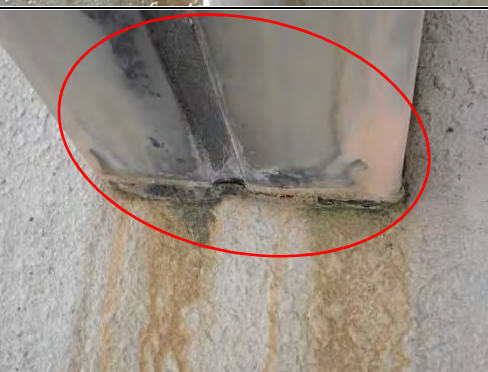
方杖 シーリング劣化 (全て)

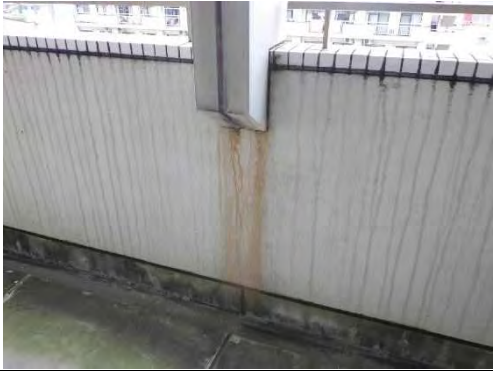
<p>手摺り壁 汚れ (全体的)</p>
7

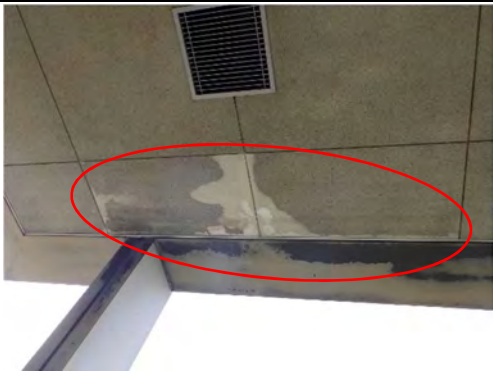
<p>天井 塗装劣化</p>
8

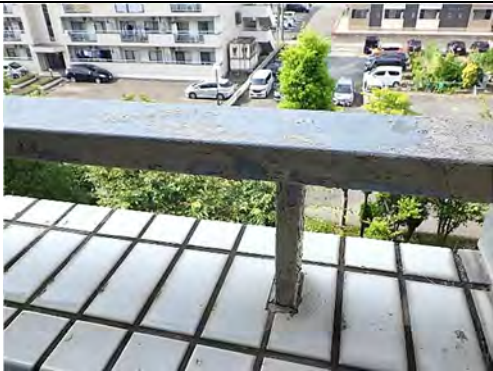
<p>鋼製手摺り 塗装剥離 (全体的)</p>
9

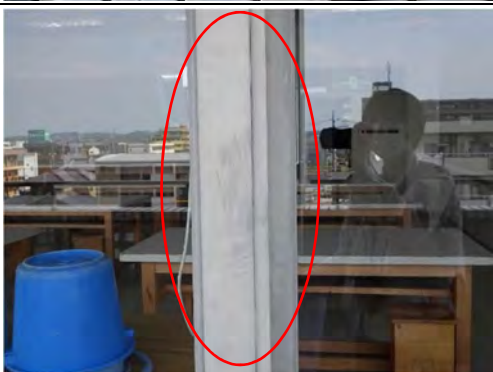
<p>建具 チョーキング (他2ヶ所)</p>
10

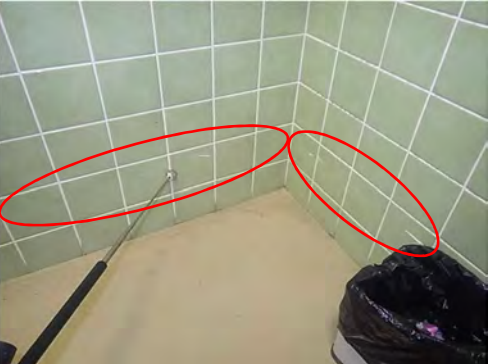
壁 タイルひび割れ
4

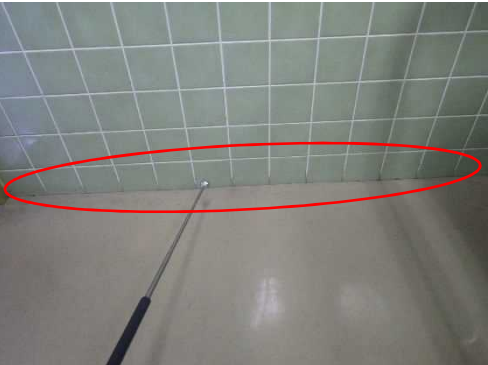
壁 タイル陶片浮き (他 1 ヶ所)
5

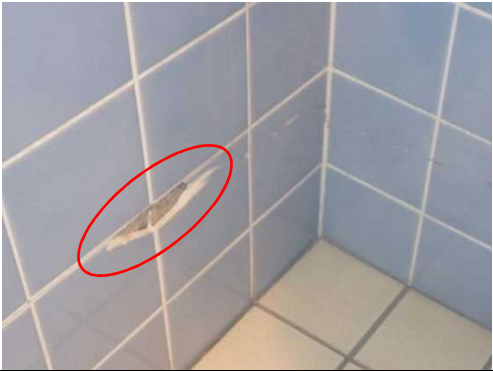
壁 タイル欠損 (他 1 ヶ所)
7		
8		
9		
10

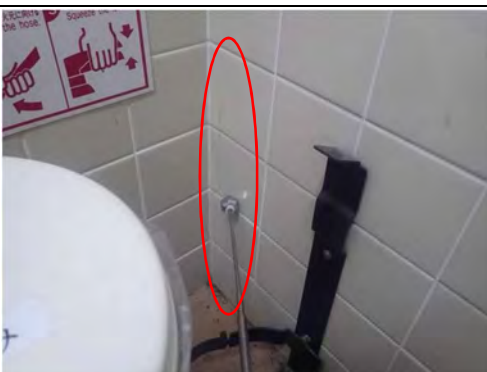
壁 タイルひび割れ
5

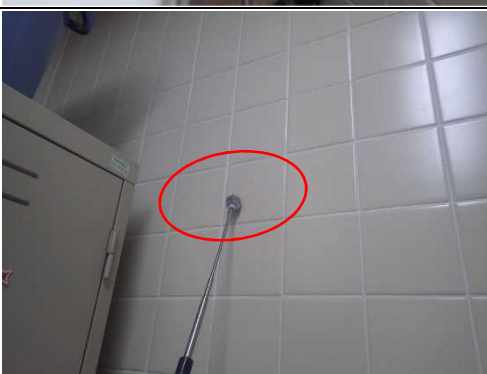
壁 タイル陶片浮き (他2ヶ所)

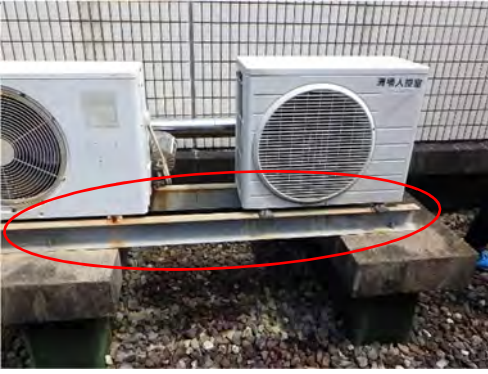
<p>室外機 本体 錆</p>
9

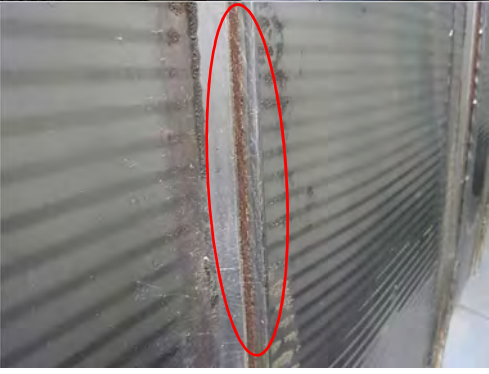
プラネタリウム 金属壁材 溶接の錆 (全体的)
13

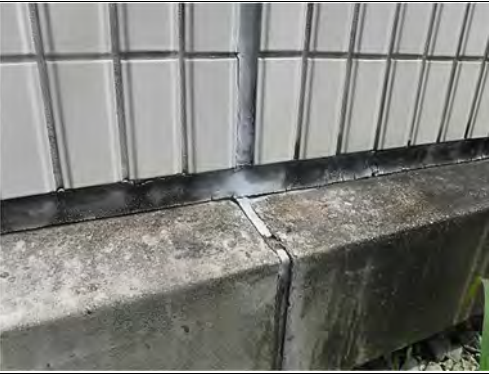
壁 シーリング劣化 (全体的)
14	 	水切り顎 ひび割れ (全体的)
15

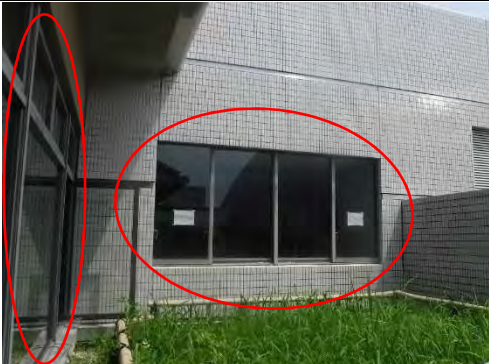
建具 チョーキング (全体的)

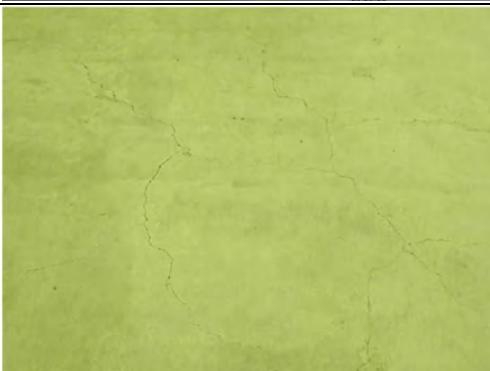
床 亀甲状のひび割れ
4		
5

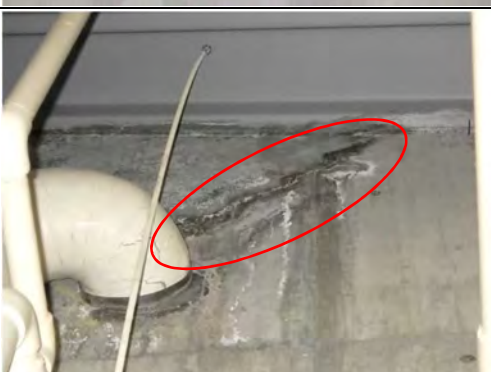
壁 漏水痕を伴うひび割れ

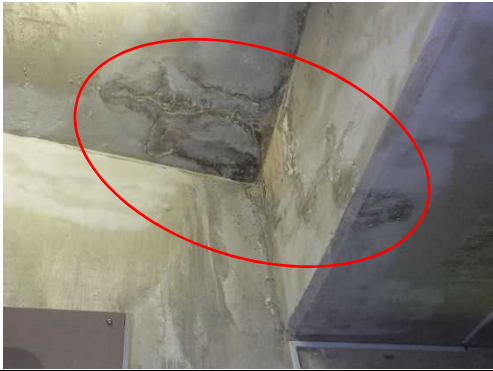
天井・梁 漏水痕
7		
8		
9		
10

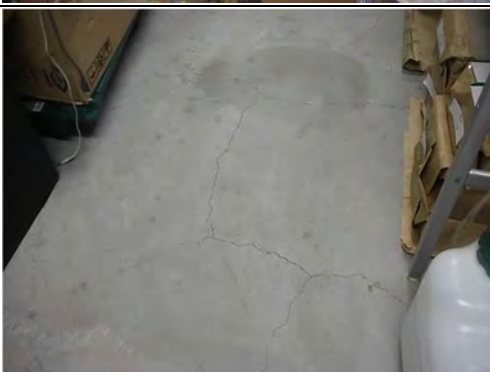
床 亀甲状のひび割れ (全体的)
5

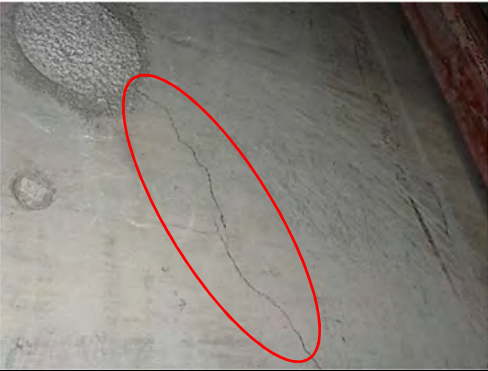
壁 ひび割れ (他 4 ヶ所)
12

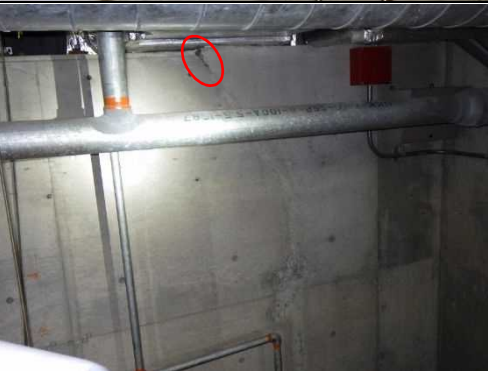
梁 ひび割れ (他 18 ヶ所)
13

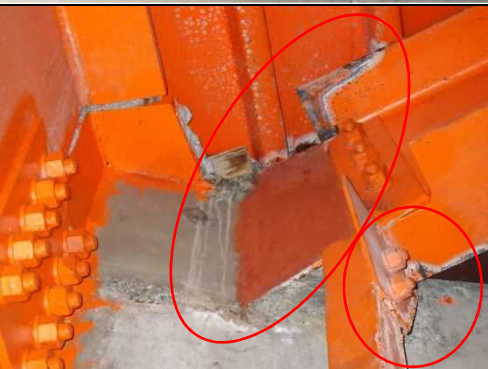
壁 露出鉄筋 (遠景)
14	 	壁 露出鉄筋 (接写)
15

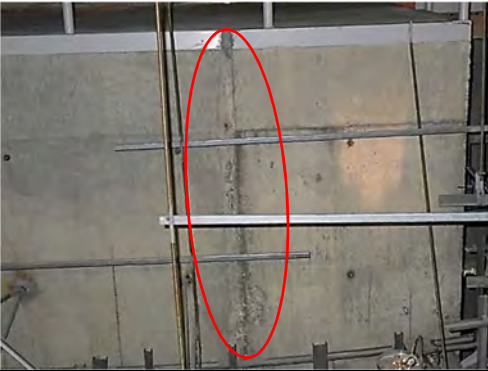
壁 豆板
17		
18		
19		
20

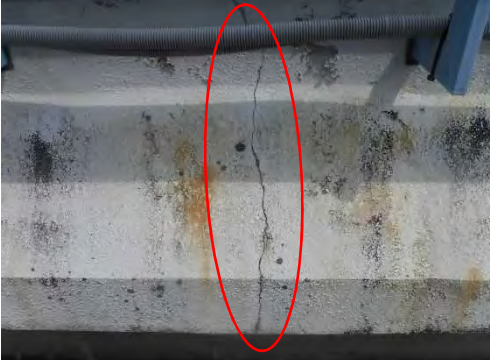
手摺り壁 ひび割れ (他 15 ヶ所)
4

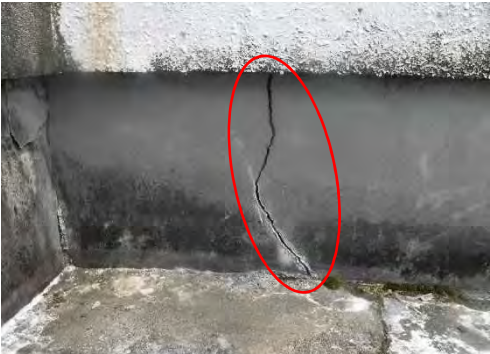
パラペット立ち上がりモルタル ひび割れ (他 20 ヶ所)
5

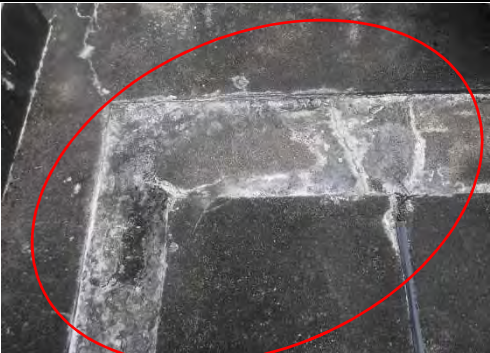
側溝 ひび割れ エフロレッセンス (全体的)

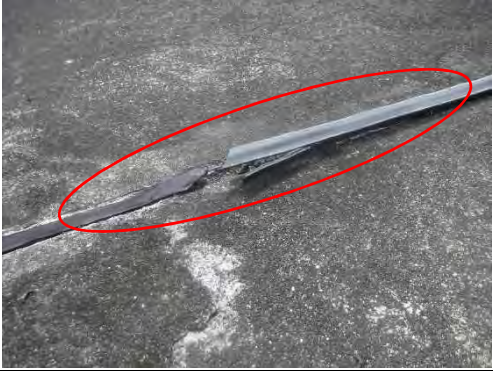
<p>アスファルト保護防水 伸縮目地飛び出し (他 10 ヶ所)</p>
12

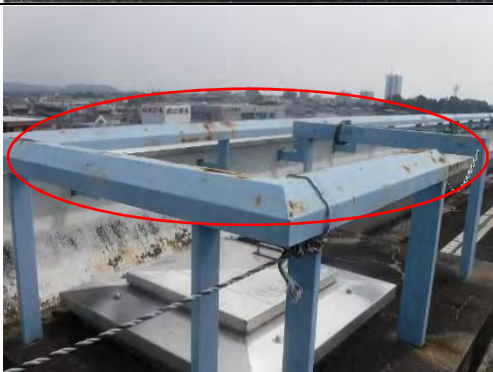
<p>手摺り 錆 (全体的)</p>
15

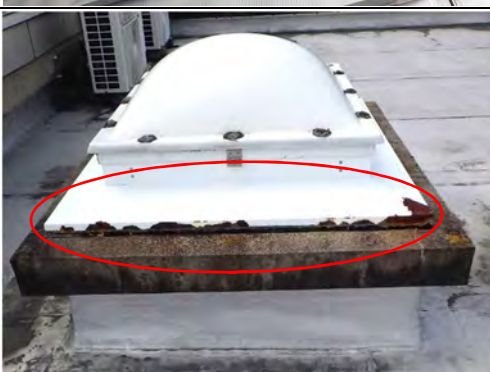
トップライト (2ヶ所) 錆 (他 4ヶ所)

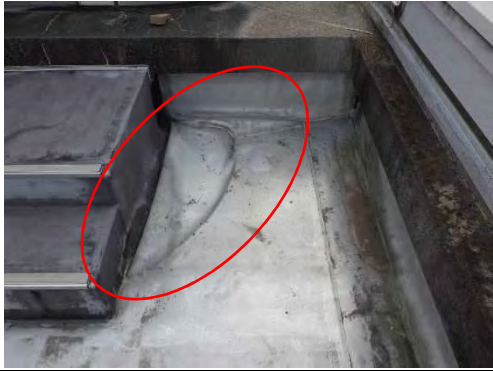
改質アスファルト防水 シートの膨れ
12

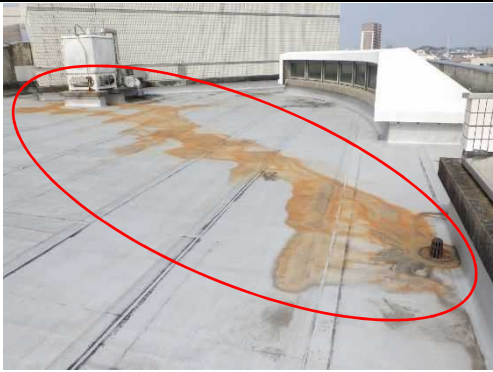
改質アスファルト防水 錆汁による汚れ
13

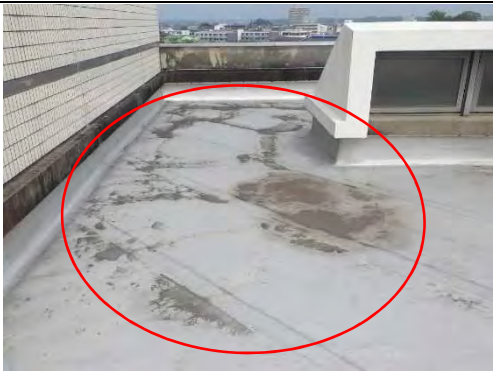
改質アスファルト防水 表面劣化（滞水痕） （部分的）
14		
15

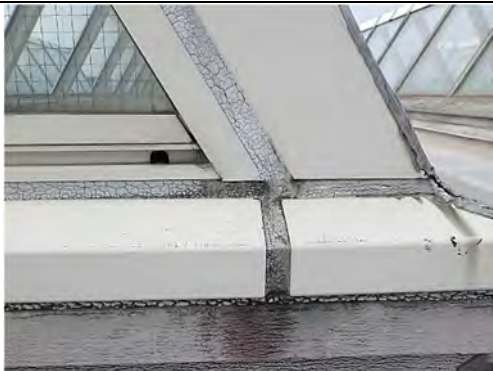
トップライト シーリング劣化 (全体的)
9		
10

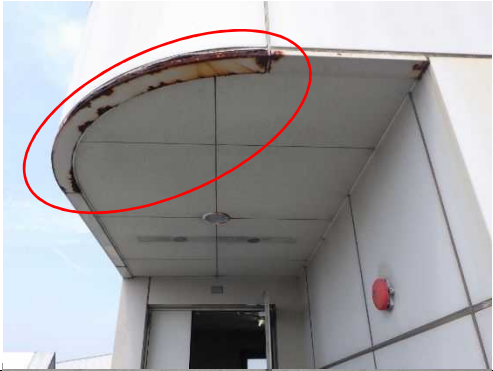
外壁 鋼板パネル 腐食 (他 3ヶ所)

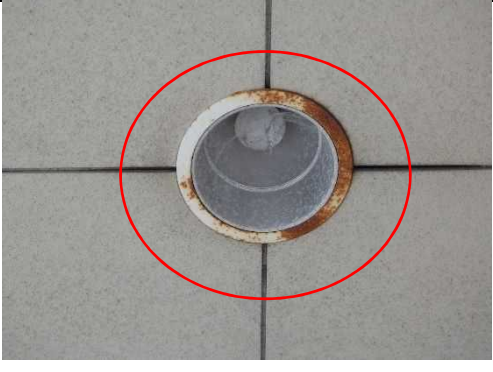
<p>庇裏 腐食</p>
7
