鈴鹿市文化会館大規模改修 基礎調査業務委託

令和2年12月

鈴 鹿 市
パシフィックコンサルタンツ株式会社

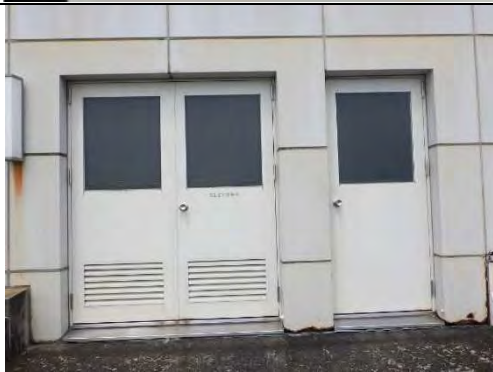
<p>外壁 鋼板パネル シーリング劣化 (全体的)</p>
9

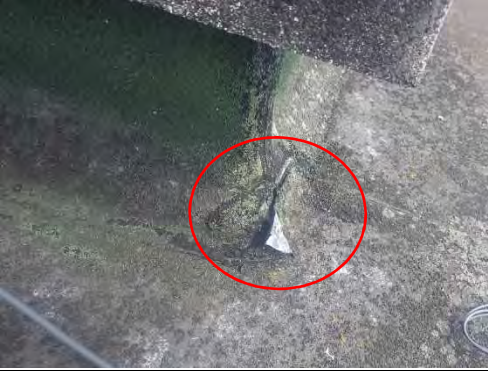
<p>豎樋 塗装剥離</p>

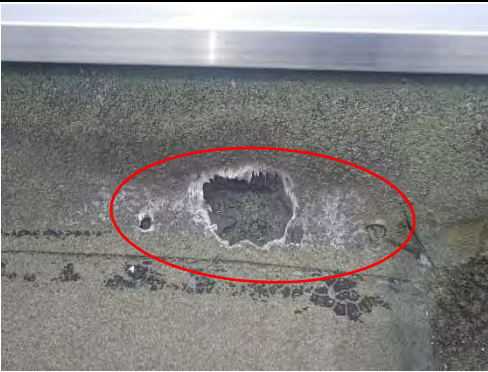
<p>露出アスファルト防水 めくれ (他 1 ヶ所)</p>
12

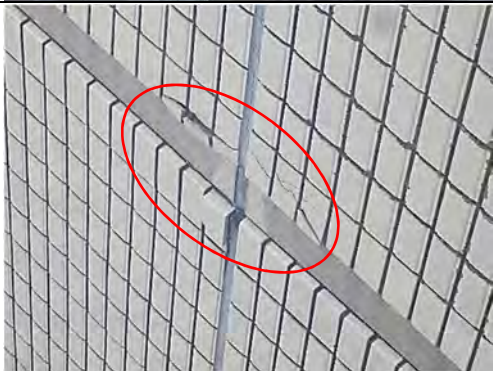
<p>壁 タイル欠損 (多数) (ヒヤリングによる指摘事項)</p>
9

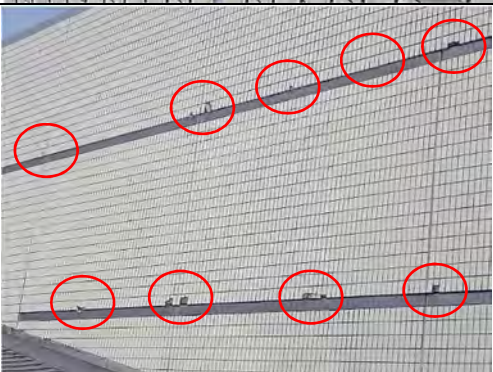
<p>壁 タイル欠損 (多数)</p>
10

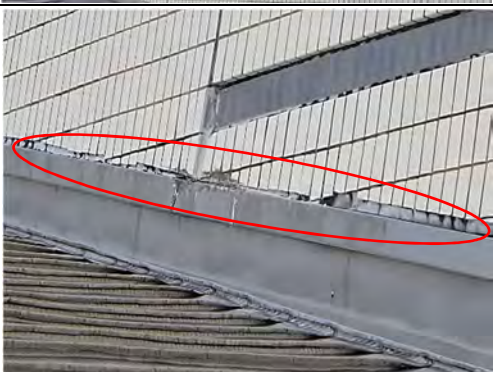
<p>壁 シーリング劣化・タイル欠損 (屋根立ち上がりとの取合い全体的)</p>

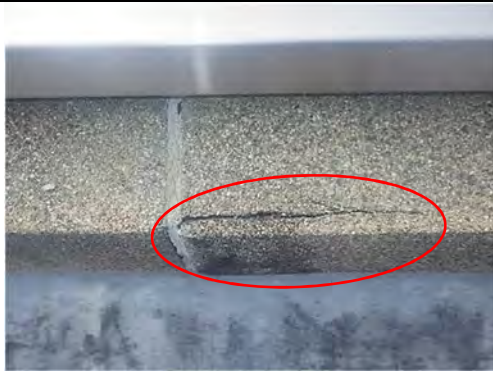
笠木 防水モルタル 欠損 (他 1 ヶ所)
13

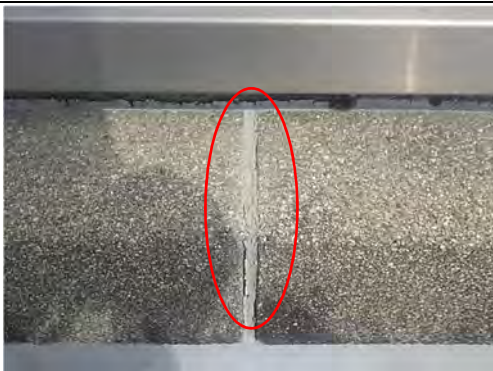
笠木 防水モルタル シーリング劣化
14

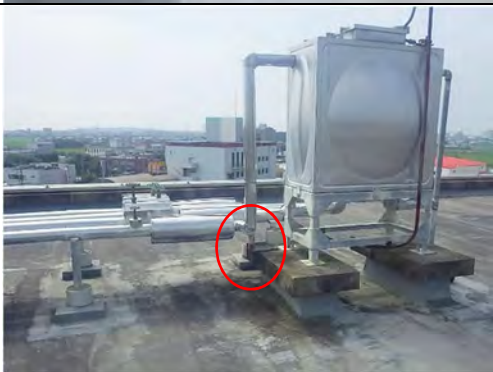
配管 錆
15

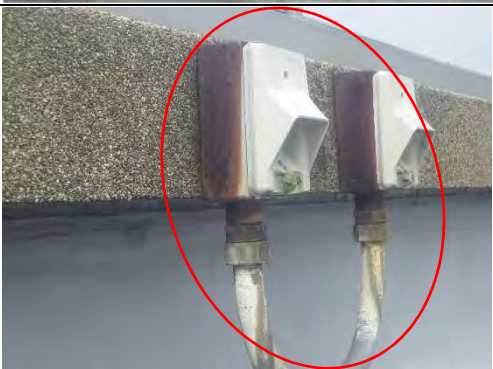
防水コンセント 錆

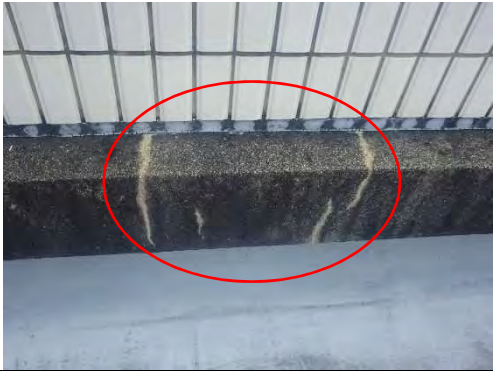
水切り顎 防水モルタル ひび割れ (全体的)
17		
18		
19		
20

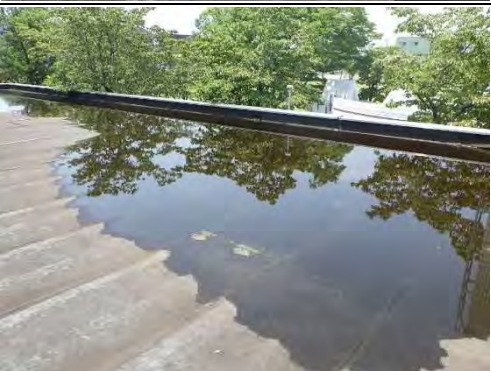
露出アスファルト防水 平場 滞水
4

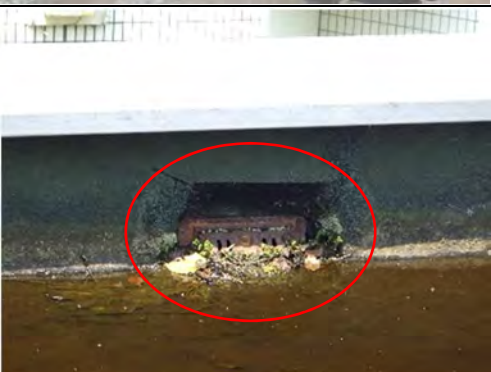
ドレン 詰まり (他 1 ヶ所)
5

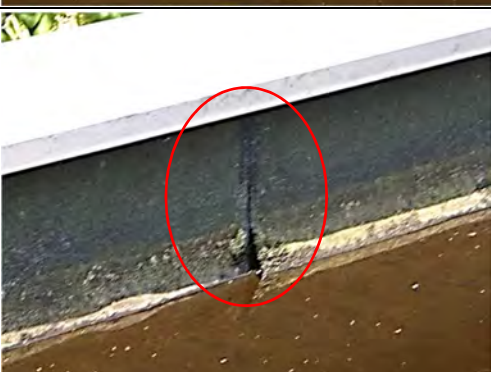
パラペット立ち上がり 継目剥離

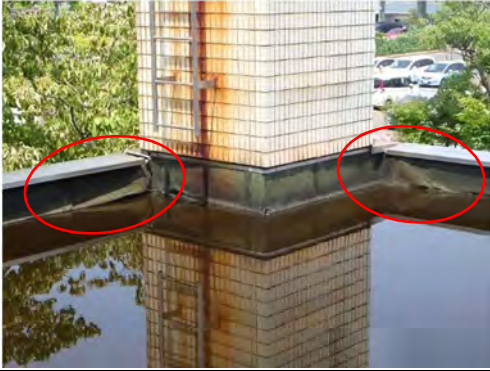
パラペット立ち上がり 膨れ
7

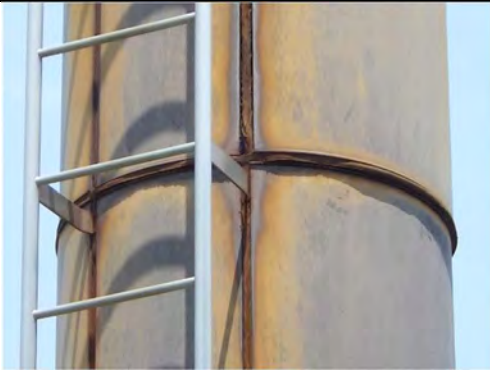
煙突 シーリング劣化 (全体的)
8		
9		
10

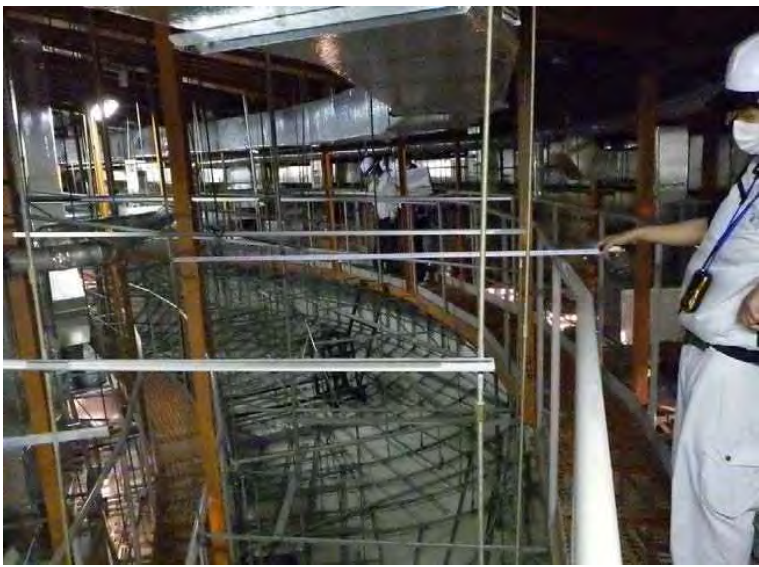
鈴鹿市文化会館 大規模改修基礎調査業務委託
	写真 No.1
	位 置 客席 天井内部 測定位置①
	状 況 北西-南東方向 吊りボルトピッチ測定
	備 考

天井吊りボルトのピッチは、ばらつきがあるものの、概ね測定位置②の状態であり、北西-南東方向：1000mm程度、北東-南西方向：850mm程度と推定される。（写真 6,7,9,10）また測定位置①付近が最もピッチが大きく、北西-南東方向、北東-南西方向ともおよそ 1270mmであった。（写真 1,2,4,5）

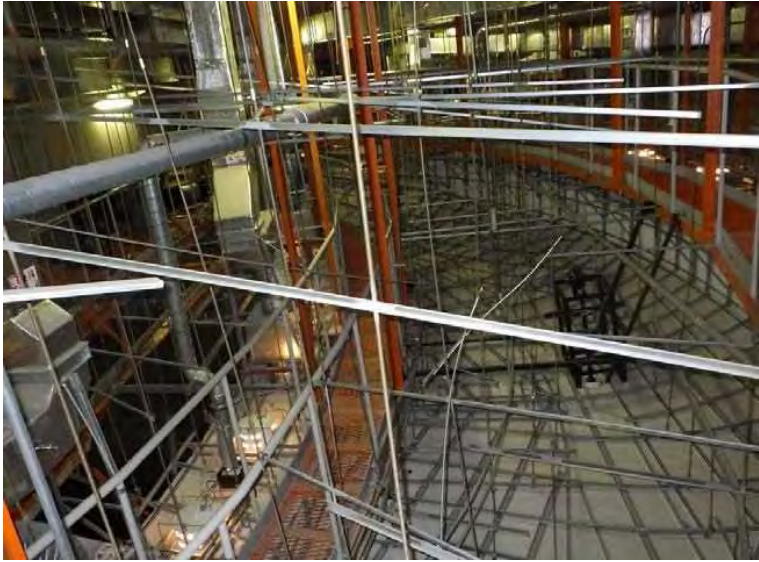
鈴鹿市文化会館 大規模改修基礎調査業務委託	
写真 No.3	
位 置	客席 天井内部 測定位置①
状 況	吊りボルト水平補強材 設置状況
備 考	吊りボルト長さ 5.1mに対し 3 本設置→@1.7m

吊りボルトには、水平補強材が設置されている。水平補強材の取付ピッチは、概ね 1700mmと推定される。（写真 3,8）

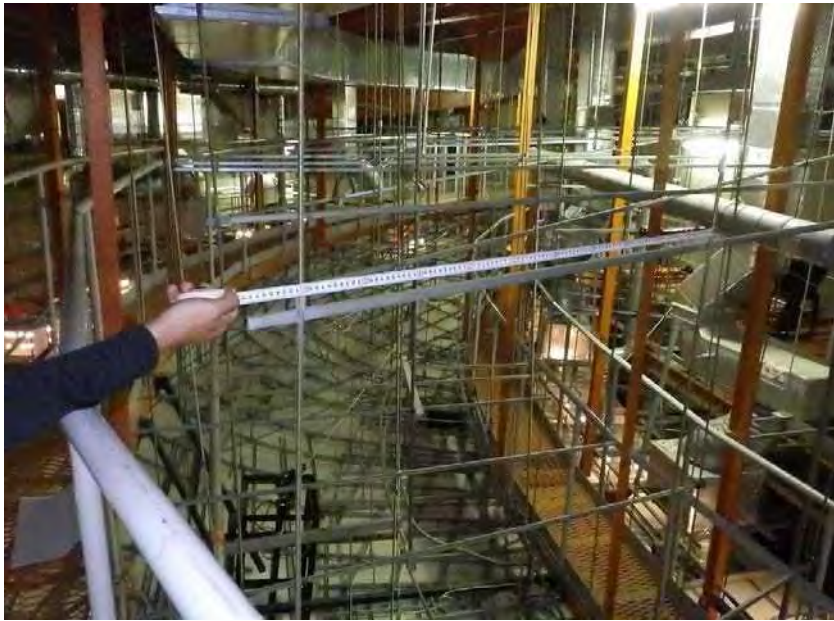
写真 No.6

状 況
北西-南東方向
吊りボルトピッチ測定

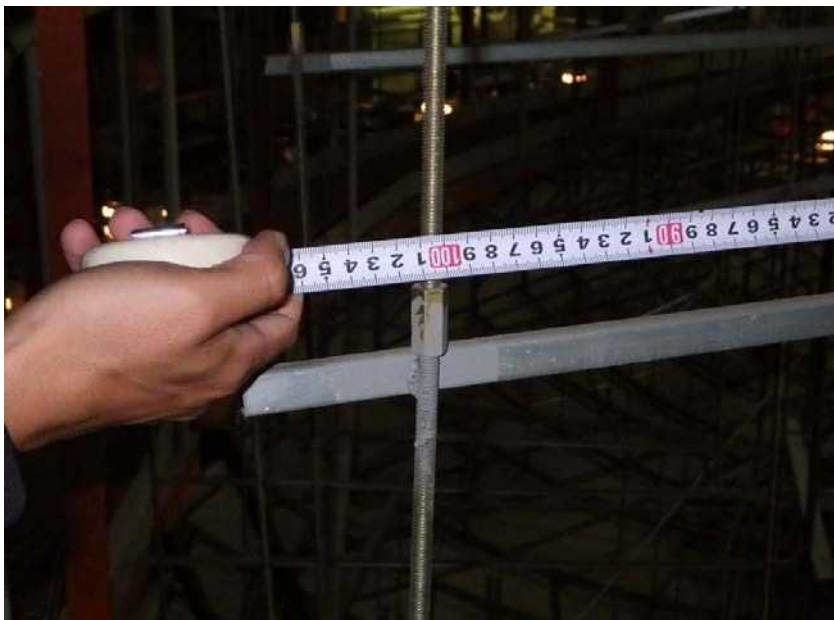
写真 No.7

状 況
測定値：1005mm

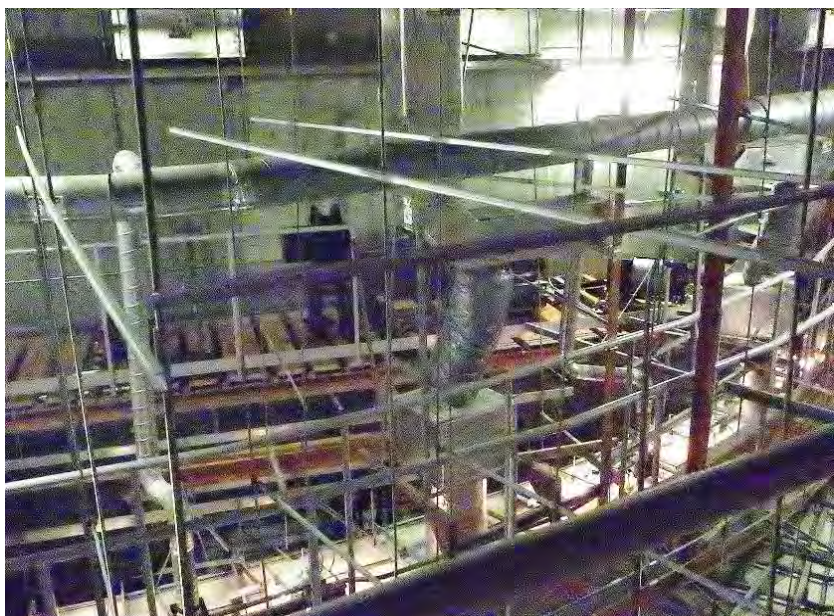
写真 No.8

状 況
吊りボルト水平補強材
設置状況

備 考
吊りボルト長さ 5.1m に対し 3
本設置→@1.7m

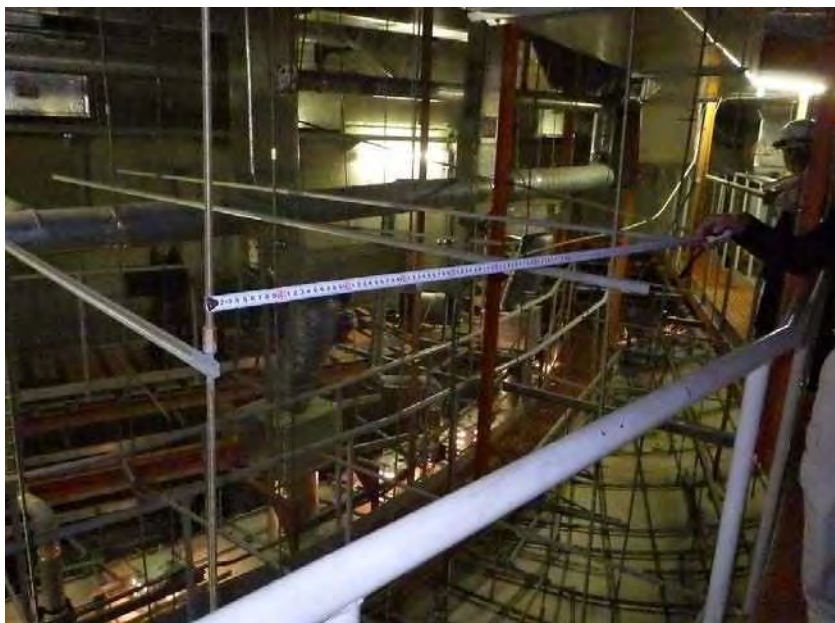
鈴鹿市文化会館 大規模改修基礎調査業務委託
写真 No.9
位 置
客席 天井内部 測定位置②
状 況
東-南西方向 吊りボルトピッチ測定
備 考

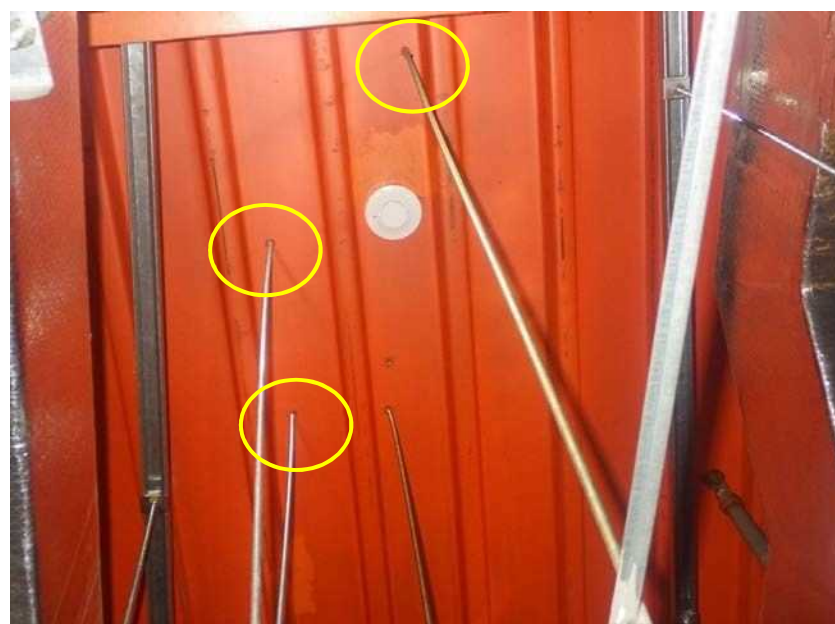
鈴鹿市文化会館 大規模改修基礎調査業務委託
写真 No.11
位 置
客席 天井内部
状 況
天井吊りボルト 固定状況
備 考
デッキプレートに固定

天井吊りボルトはデッキプレートに固定されている。（写真 11）

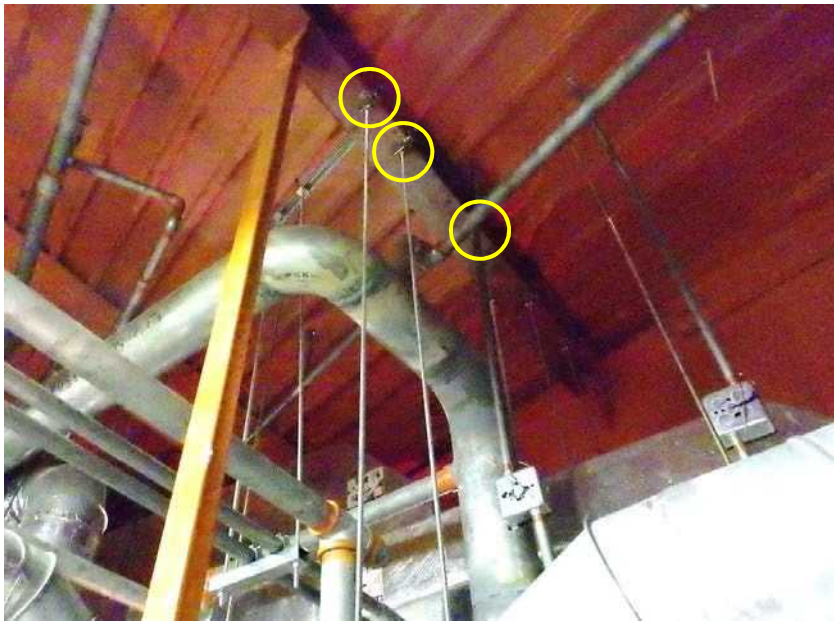
鈴鹿市文化会館 大規模改修基礎調査業務委託
写真 No.12
位 置
客席 天井内部
状 況
天井吊りボルト 固定状況（上部）
備 考
デッキプレートに固定

設備ダクトの吊りボルトは、梁 (H鋼) フランジに固定されている。(写真 12)

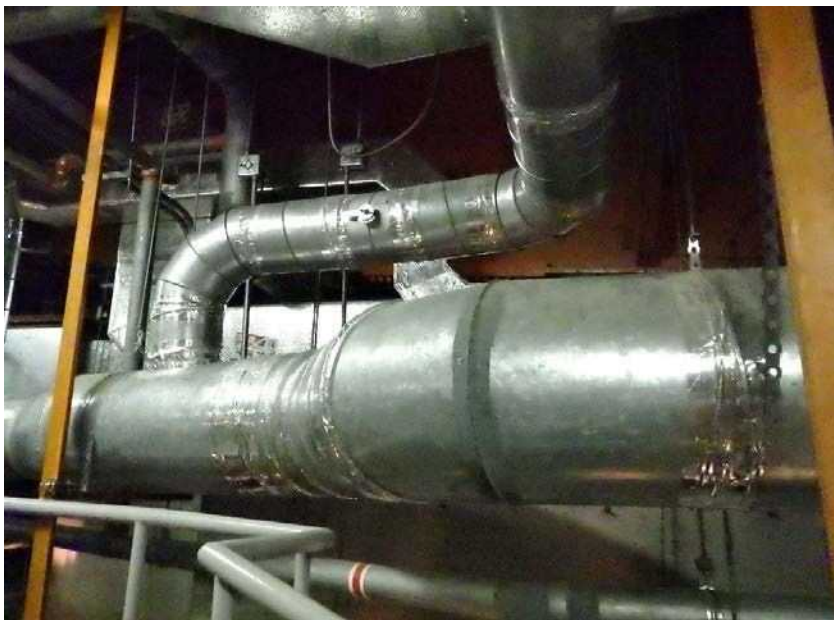
鈴鹿市文化会館 大規模改修基礎調査業務委託
写真 No.13
位 置
客席 天井内部
状 況
設備ダクト吊りボルト 固定状況（下部）
備 考

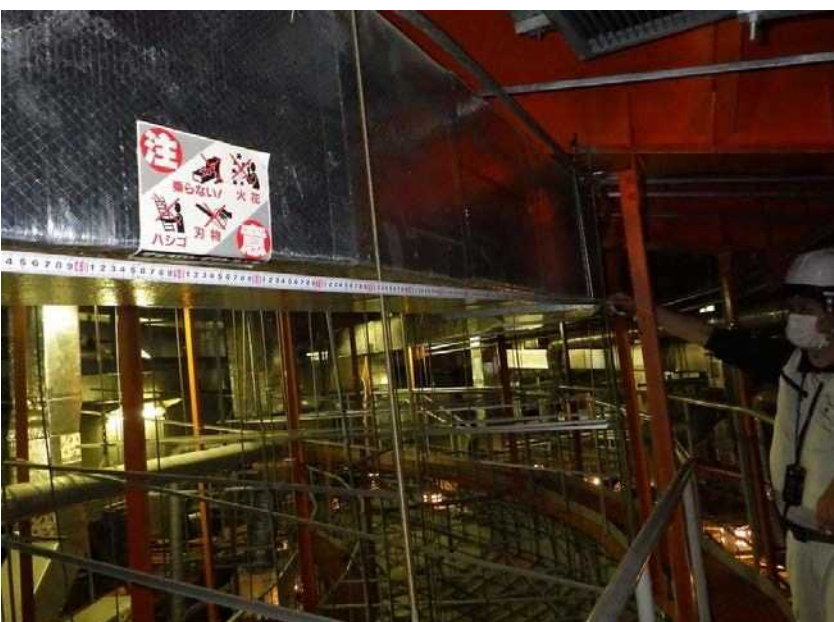
鈴鹿市文化会館 大規模改修基礎調査業務委託
写真 No.14
位 置
客席 天井内部
状 況
設備ダクトA 吊りボルトピッチ測定
備 考

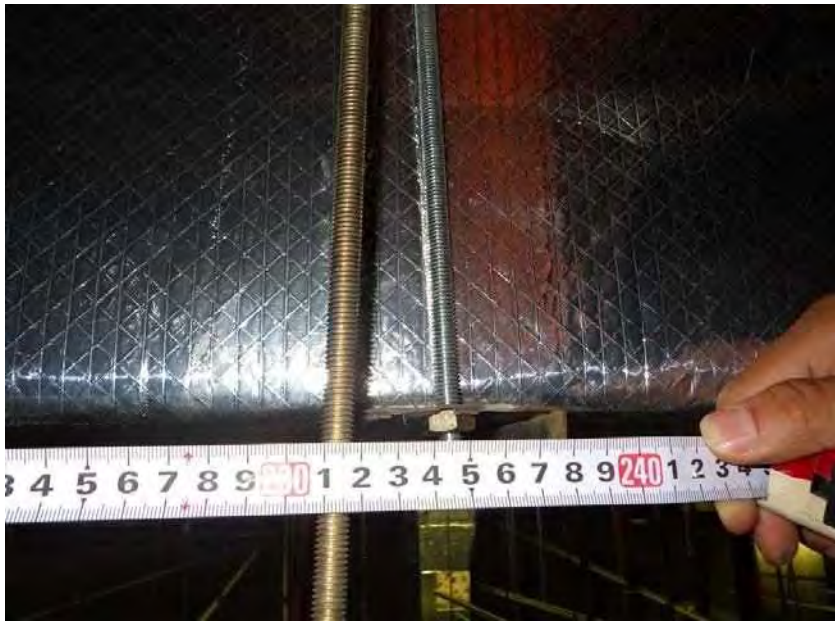
写真 No.15

設備ダクトA
測定値：2345mm

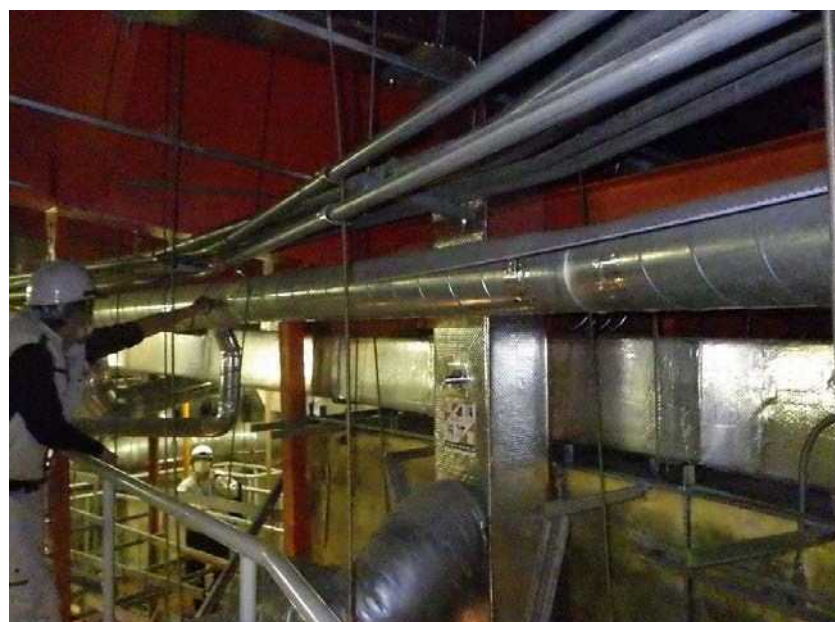
写真 No.17

設備ダクトC
吊りボルトピッチ測定

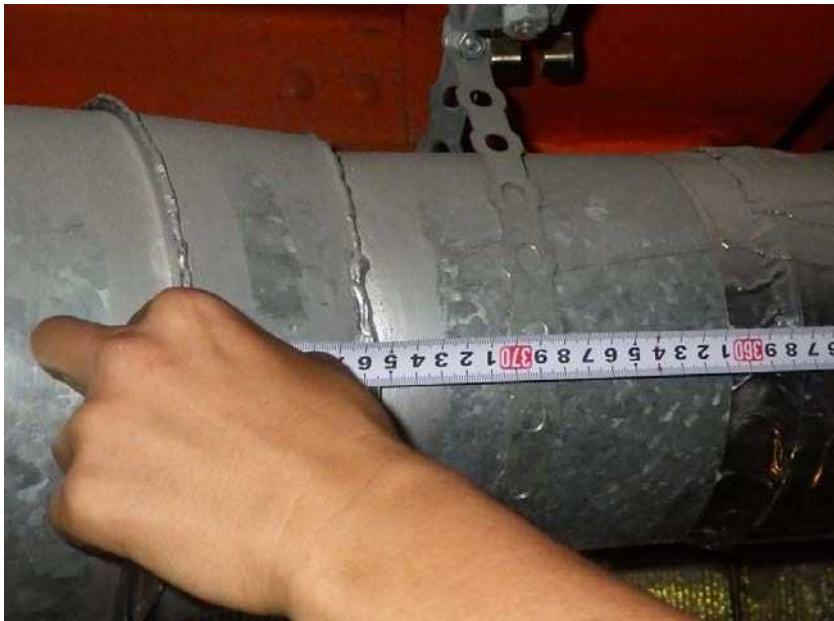
鈴鹿市文化会館 大規模改修基礎調査業務委託
写真 No.18
位 置
客席 天井内部
状 況
設備ダクト C 測定値：3690mm
備 考

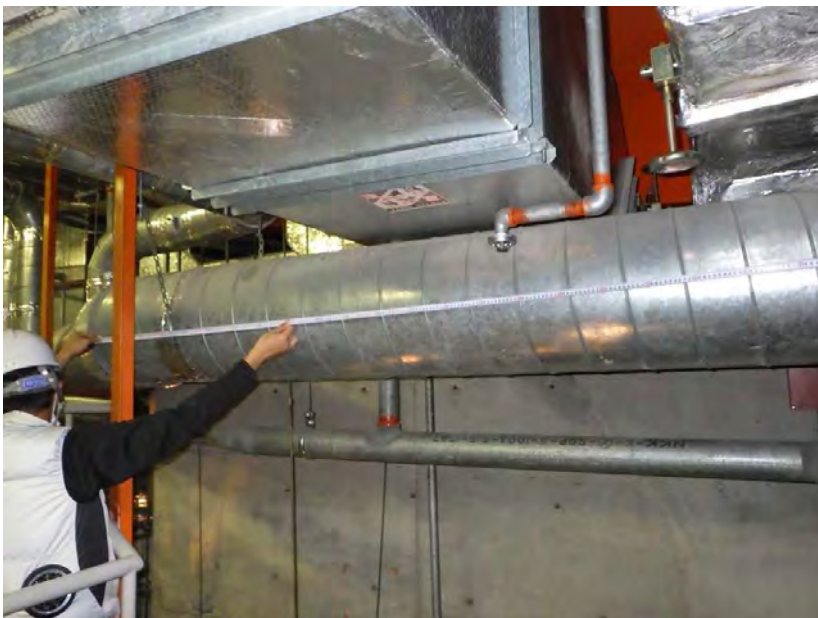
鈴鹿市文化会館 大規模改修基礎調査業務委託
写真 No.19
位 置
客席 天井内部
状 況
設備ダクト D 吊りボルトピッチ測定
備 考

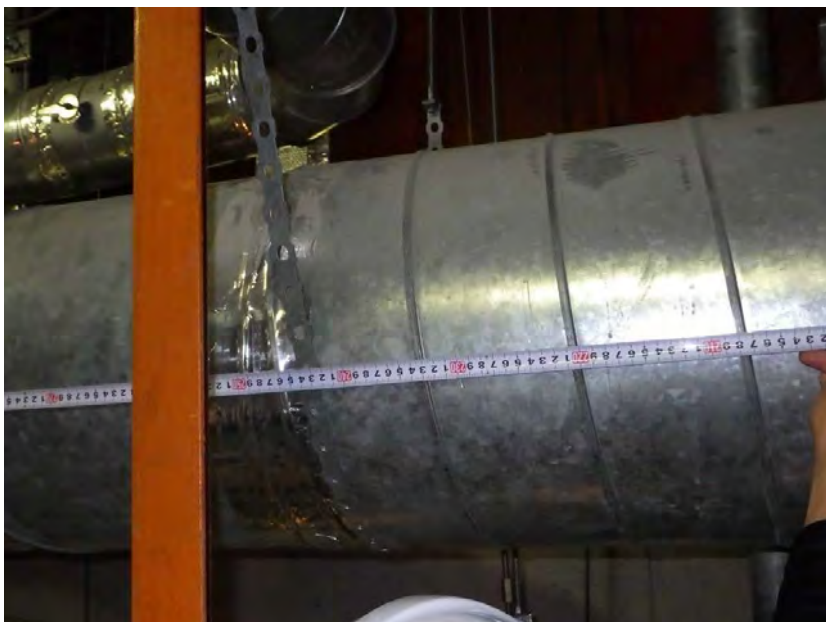
鈴鹿市文化会館 大規模改修基礎調査業務委託
写真 No.20
位 置
客席 天井内部
状 況
設備ダクト D 測定値：2440mm
備 考

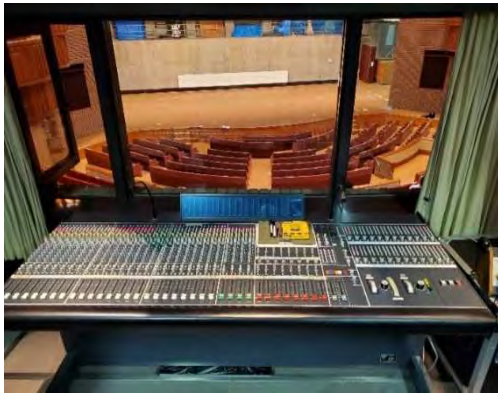
(音響調整卓)

2005年の改修以来15年経過している。電子部品等の耐用年数を考慮すると更新が必要と考える。

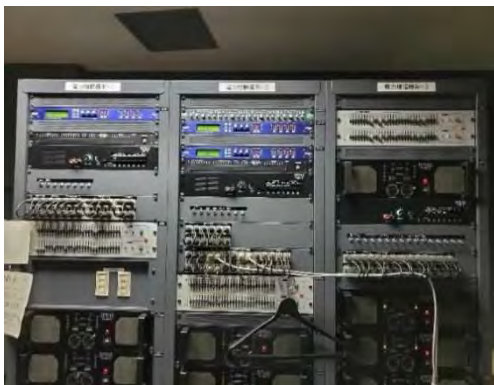
(音響制御機器)

2005年の改修以来15年経過している。電子部品等の耐用年数を考慮すると更新が必要と考える。

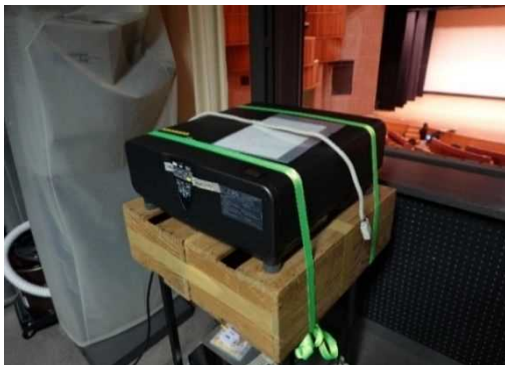
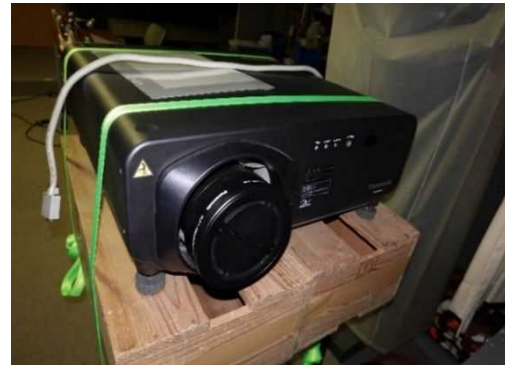
3 ビデオプロジェクター更新

光出力、解像度、WXGAの仕様は昨今のニーズから考慮すると能力的に低く、高輝度・高解像度化が必要と考える。

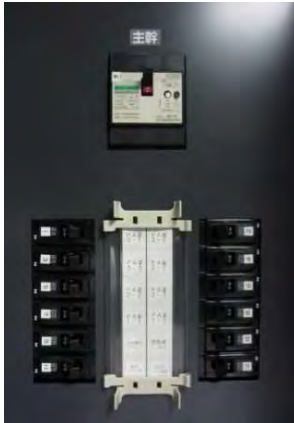
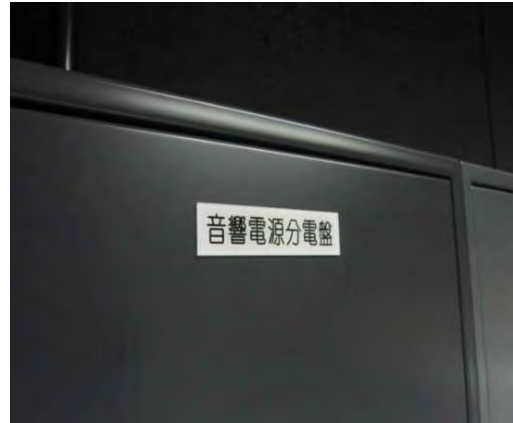
4 電気容量の見直し

音響設備機器更新に伴い電気容量の見直しが必要と考える。

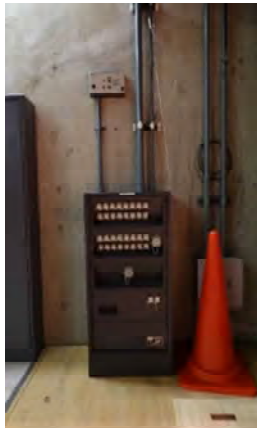
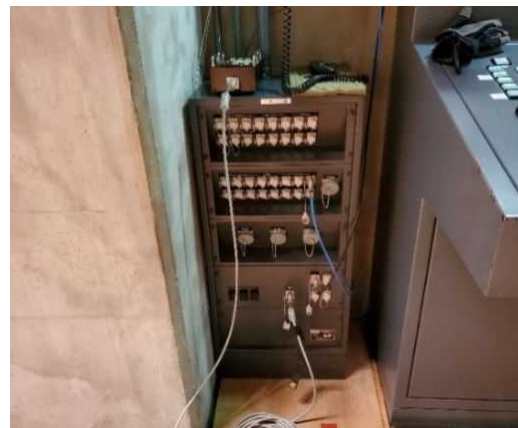
5 集中パッチ盤改造

2005年の改修以来15年経過している。電子部品等の耐用年数を考慮すると更新が必要と考える。

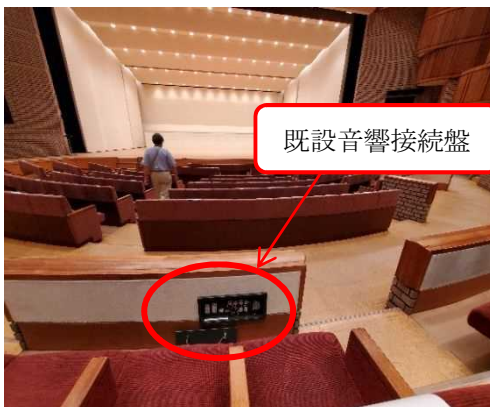
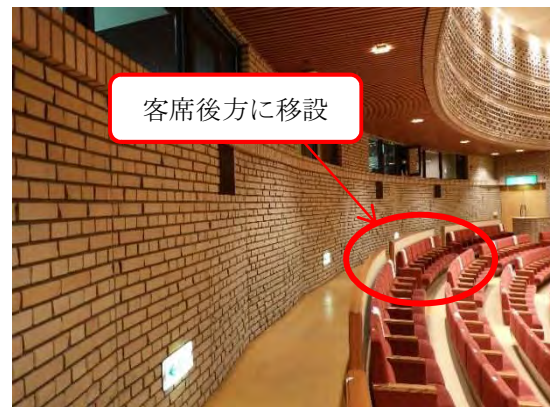
6 客席内音響接続盤の移設

仮設音響調整卓の設置場所を現状の客席中央より客席後部に移設する事で、観客に大きく干渉することなく効率的なオペレートが可能となる為に、客席内音響接続盤の移設が必要と考える。

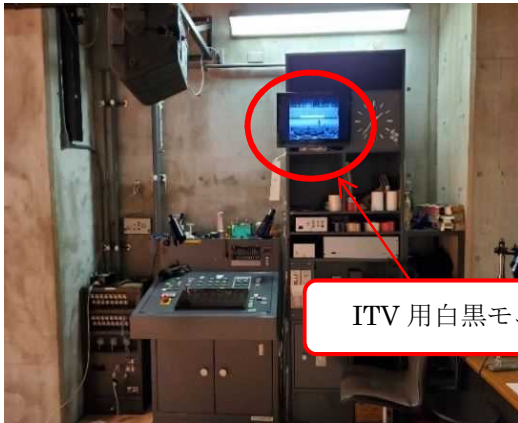
7 舞台進行用 ITV システムの見直し

現状、下手舞台袖にのみ舞台正面カメラの映像が白黒モニターで装備している状況。舞台進行を円滑かつ安全に進行するために、ホワイエ、舞台下手袖などの映像も必要であり、事務所、楽屋、音響室などにも映像を配信するような ITV システムの再構築が望まれる。

ITV 用白黒モニター

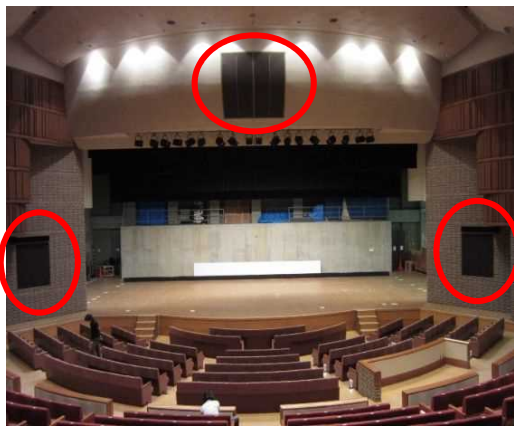
(ホール客席)

2005 年の改修以来 15 年経過している。スピーカーの耐用年数を考慮すると更新の検討が必要であると考ええる。

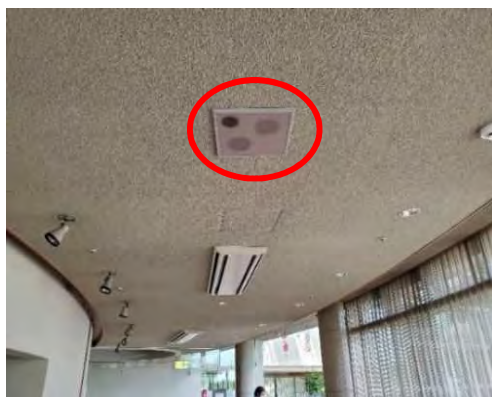
(ホワイエ)

9 スピーカーの老朽化

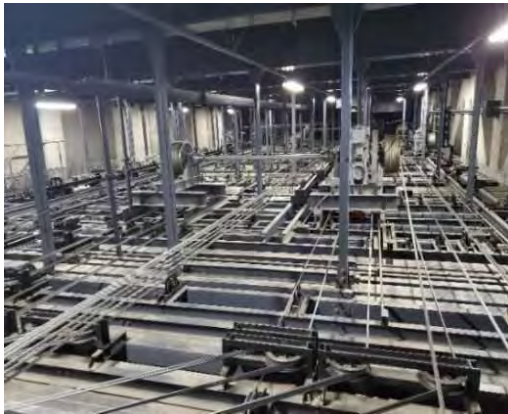
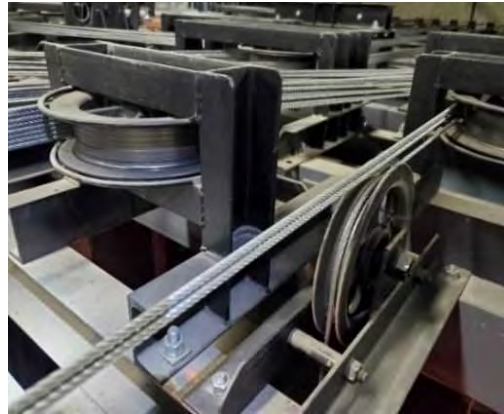
10 | ワイヤロープの老朽化

1999年に取り換えて以来21年経過している。ワイヤロープは目視での劣化判断は難しくメーカー推奨交換時期の15年を目安に交換する事が望ましい。

滑車の劣化が著しく更新が必要であると考え。ワイヤーロープは目視での劣化判断は難しく、メーカー推奨交換時期である10年を目安として定期的に交換する事が望ましい。現状は1999年に交換後20年以上経過しているため更新が必要であると考え。

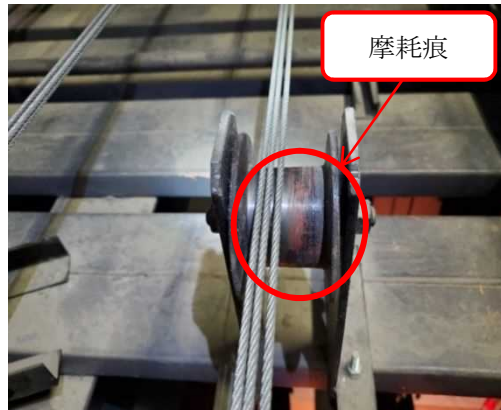
11 | 滑車類の老朽化

1988年の竣工以来32年経過している。滑車類にワイヤロープによる摩耗痕が発生しており、ワイヤロープと共に滑車の交換が必要と考える。

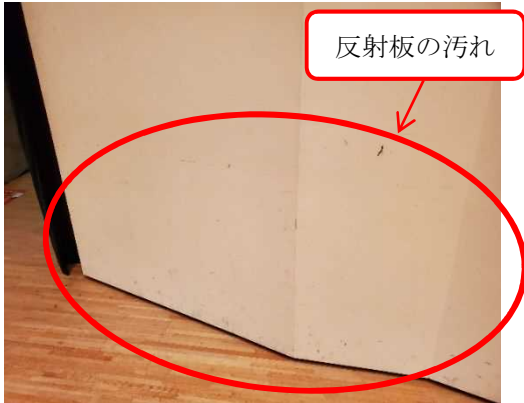
(舞台側面反射板)

13 舞台反射板、舞台迫り等の傷、汚れ

舞台反射板、舞台迫の側面等に汚れ、傷が目立ち、見栄えが悪くなってきており今回改修に際して再塗装の検討が必要であると考えます。

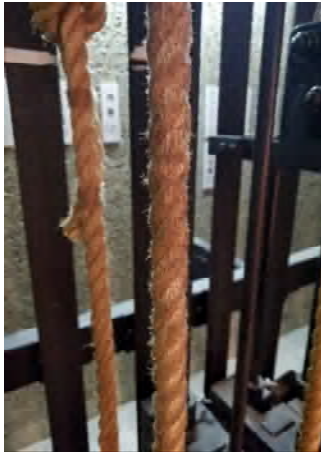
14 引綱の劣化

1988年の竣工以来32年経過している。

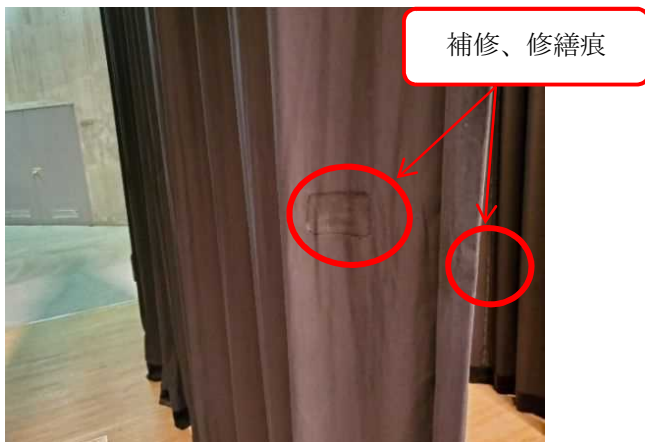
15 舞台幕の劣化

2008年の改修以来12年経過している。部分的に補修、修繕を繰り返しているが今回改修に際して更新の検討が必要であると考えます。

防災加工された幕類の防災性能は経年と共に劣化する。2008年に交換し12年経過している。生地痛みも激しく、また防災再加工が必要な事から交換時期であると考え。

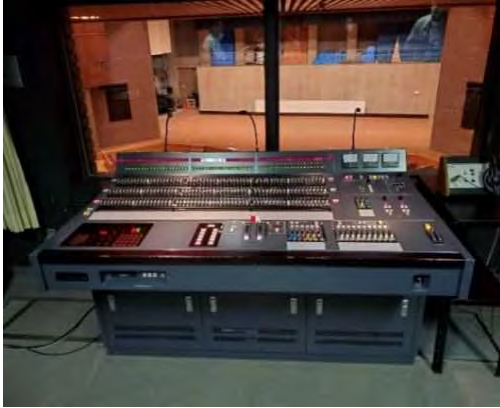
(調光操作卓)

16 調光操作卓の劣化

2005年の改修以来15年経過している。電子部品の耐用年数を考慮すると更新が必要と考える。

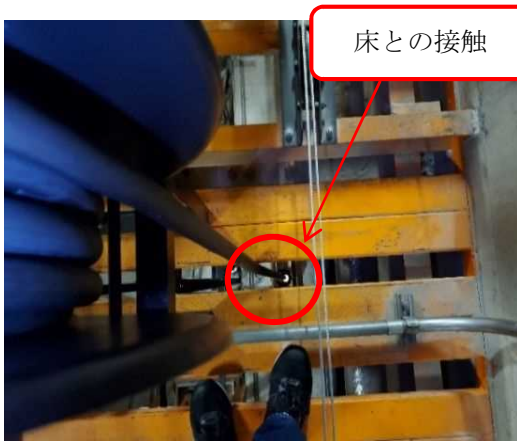
17 ボーダーケーブルの損傷

プロセニアムサスペンションライトのボーダーケーブルがキャットウォーク床と接触しケーブル被覆に傷がついている。接触しないような対応と共にケーブル交換が必要と考える。

1. 劣化したボーダーケーブルの交換

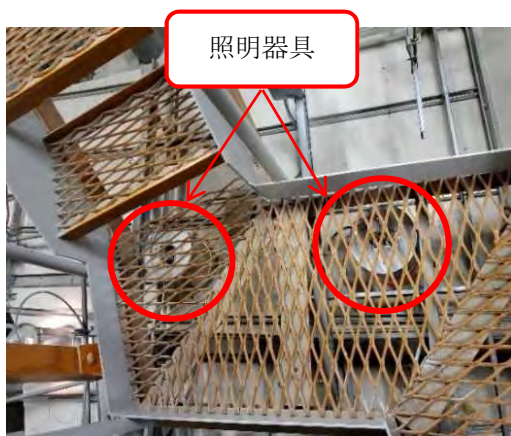
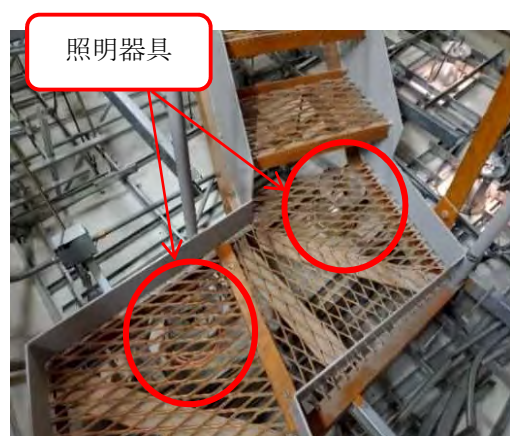
18 ダウンライトの電球交換に支障

キャットウォークの真下であり、電球交換が出来ない状態のダウンライトが数カ所ある。天井改修に伴うダウンライト改修工事にて支障を解消する必要がある。

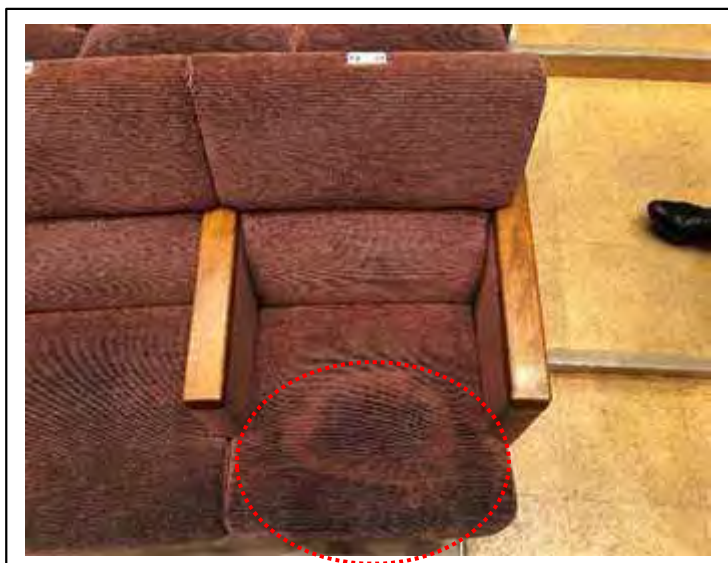
座 汚れ①

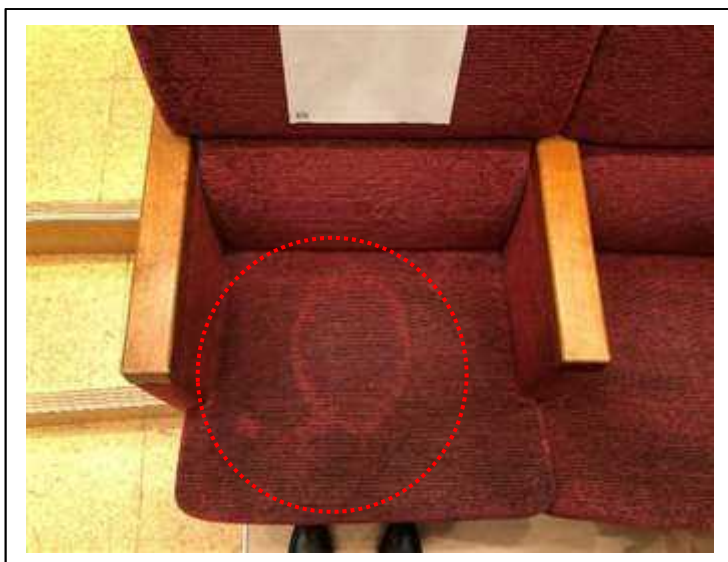
座 汚れ②

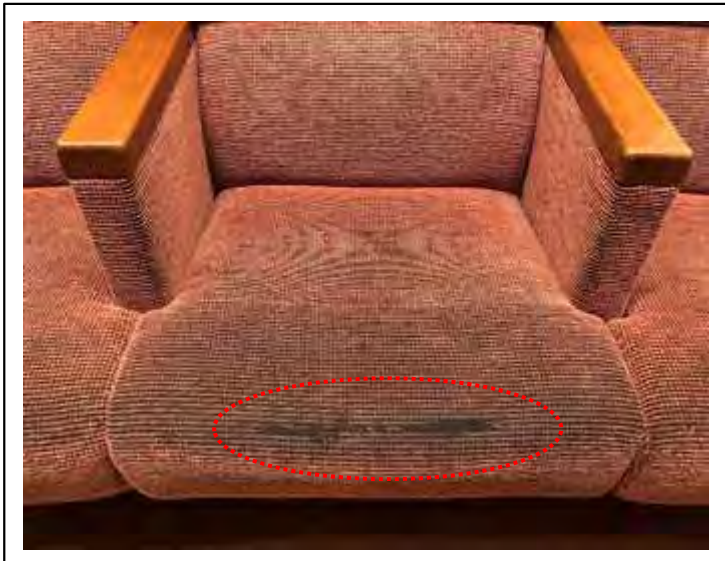
座 先端部擦り切れ

20箇所（席）

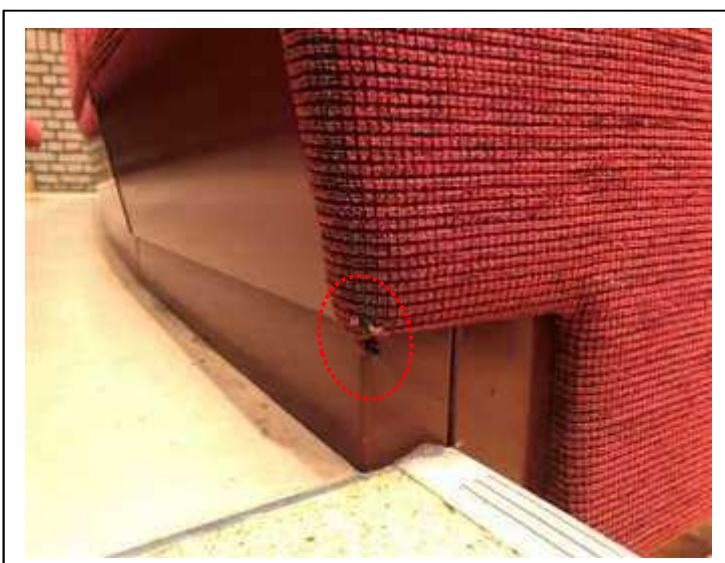
側脚下端部擦り切れ

109箇所（席）

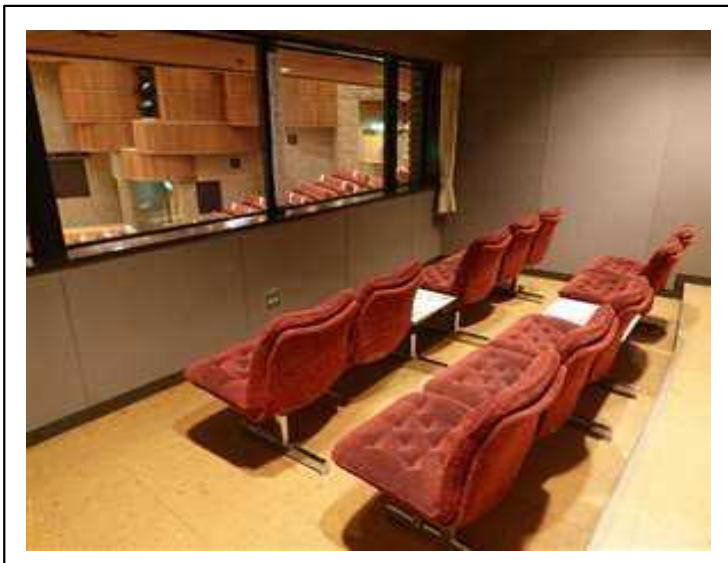
母子室 1

母子室の椅子配置の現状

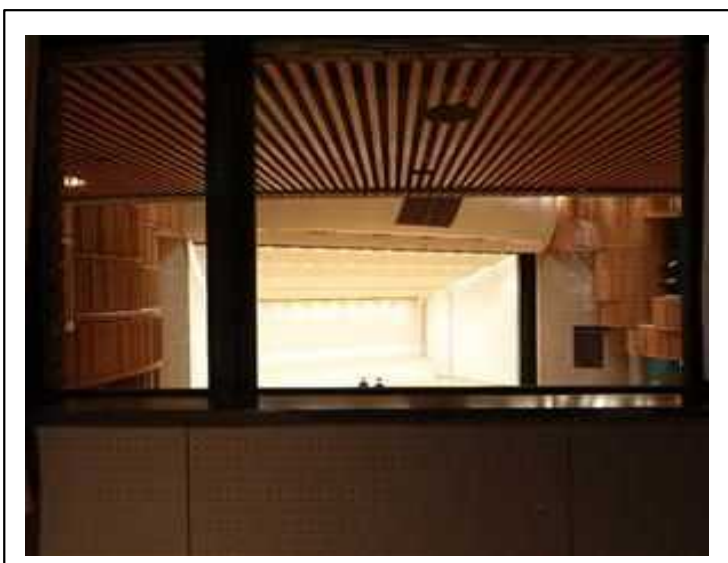
母子室 3

2列目の席から舞台方向の
写真（舞台が見えない）
