鈴鹿市クリーンセンター
精密機能検査報告書

平成 31 年 3 月

株式会社エイト日本技術開発

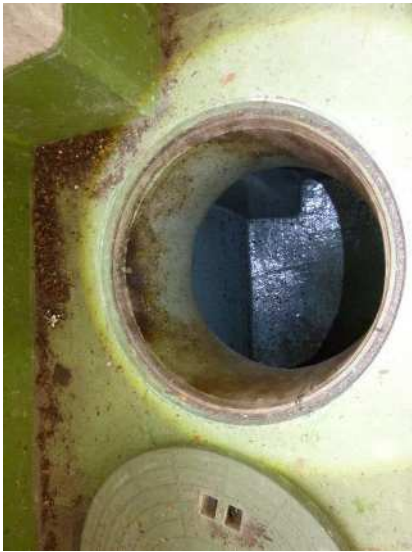
No. 1001
1階 投入室
し尿受入槽
マンホール (外壁側)

マンホール蓋・枠や開口周囲の表面に若干の汚れがあるが、特に異常は見られない。

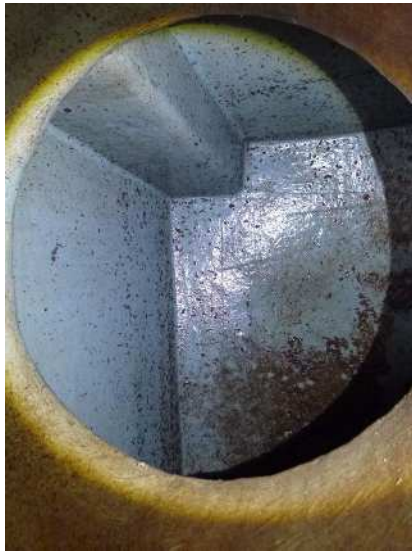
No. 1002
1階 投入室
し尿受入槽
水糟 (外壁側)

水糟内に若干の汚れがあるが、特に異常は見られない。

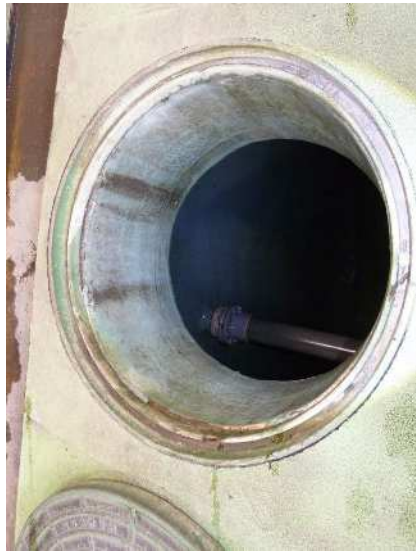
No. 1003
1階 投入室
し尿受入槽
マンホール (投入室中央付近)

マンホール蓋・枠や開口周囲の表面には、特に異常は見られない。

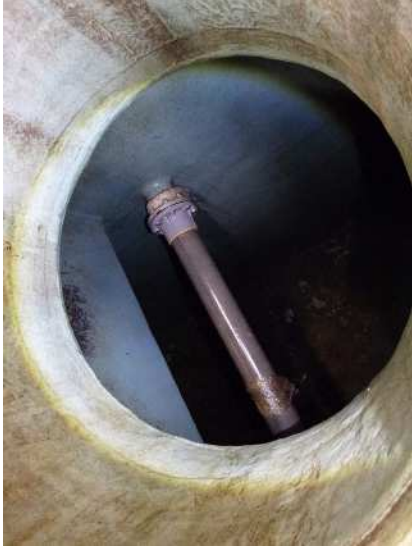
No. 1004
1階 投入室
し尿受入槽
水糟 (投入室中央付近)

水糟内や配管に特に異常は見られない。

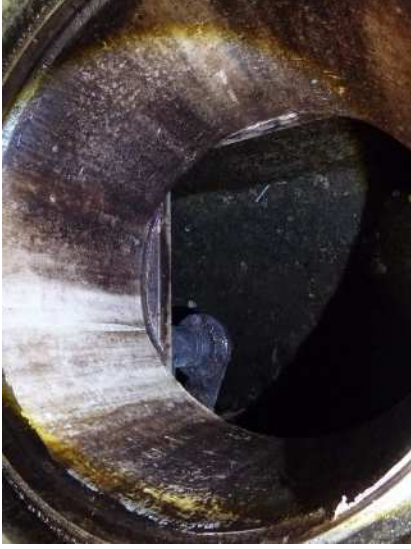
No. 1010
 1階 投入室
 浄化槽汚泥受入槽
 水槽 (投入前室側)

水槽内に汚損が見られる。

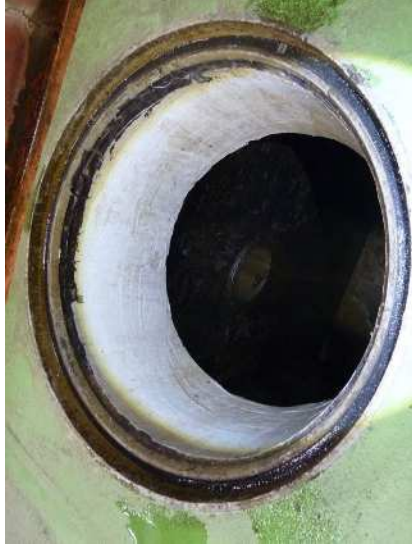
No. 1011
 1階 投入室
 浄化槽汚泥受入槽
 マンホール (投入室中央付近)

マンホール蓋・枠や開口周囲の表面には、特に異常は見られない。(開口周囲に補修の形跡あり)

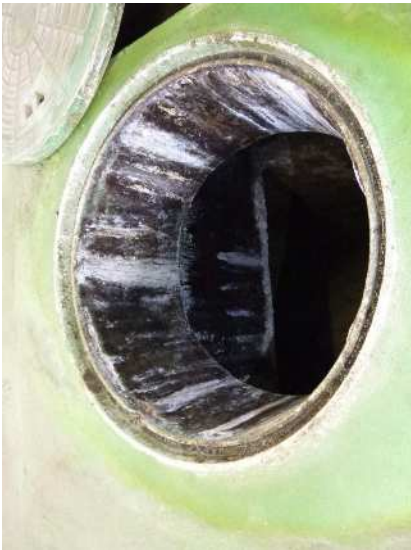
No. 1007
 1階 投入室
 浄化槽汚泥貯留槽
 マンホール (投入室中央付近)

マンホール枠と開口周囲の表面全体に汚損と防食の劣化が見られる。

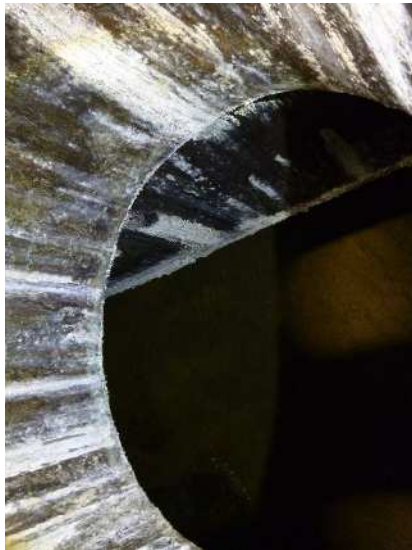
No. 1008
 1階 投入室
 浄化槽汚泥貯留槽
 水槽 (投入室中央付近)

水槽内に汚損と防食の劣化が見られる。

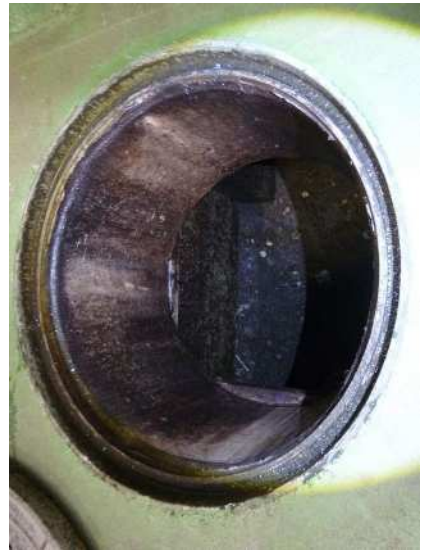
No. 1009
 1階 投入室
 浄化槽汚泥受入槽
 マンホール (投入前室側)

マンホール枠と開口周囲の表面全体に汚損が見られる。

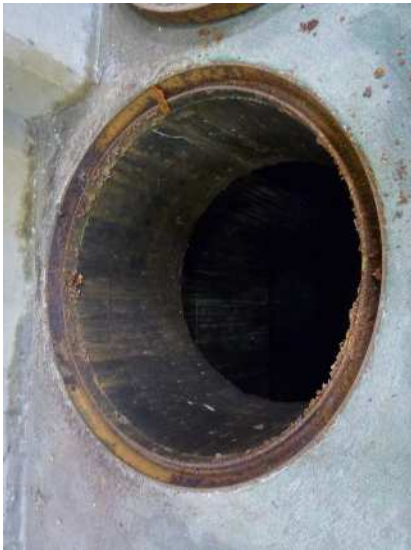
No. 1019
2階 投入室
用水槽
マンホール

マンホール蓋・枠に錆や劣化が見られる。開口周囲の表面全体に汚損が見られる。

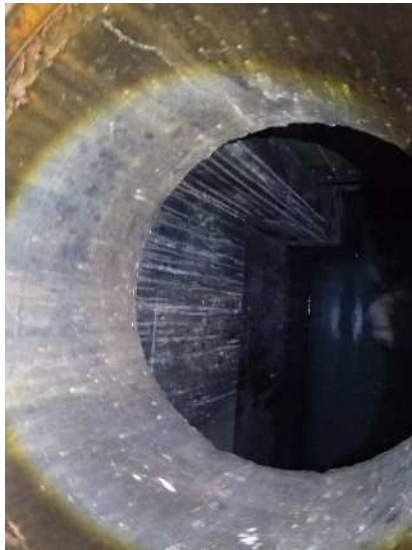
No. 1020
2階 投入室
用水槽
水槽

水槽内に汚損が見られる。

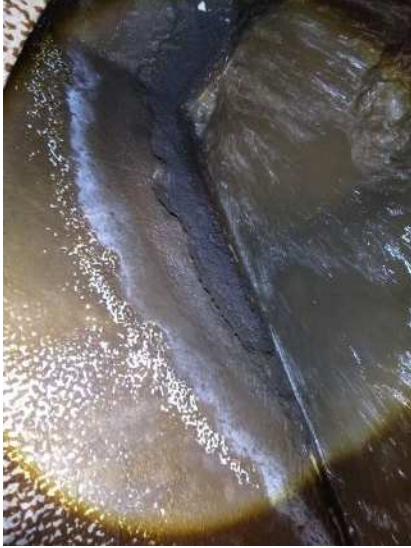
No. 1022
2階 処理室
第1攪拌槽B
水槽 (北側)

水槽内に汚損や汚れの堆積が見られる。

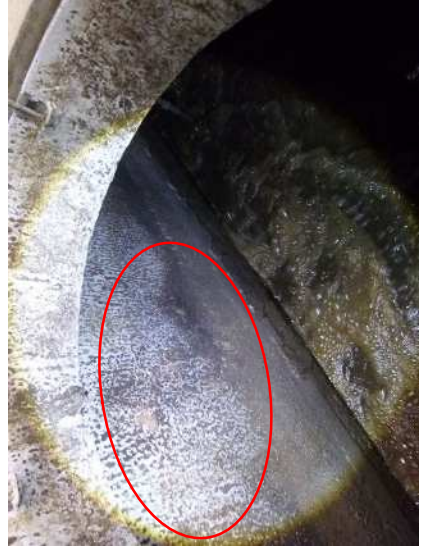
No. 1024
2階 処理室
第1攪拌槽B
水槽 (南側)

水槽内に汚損が見られる。

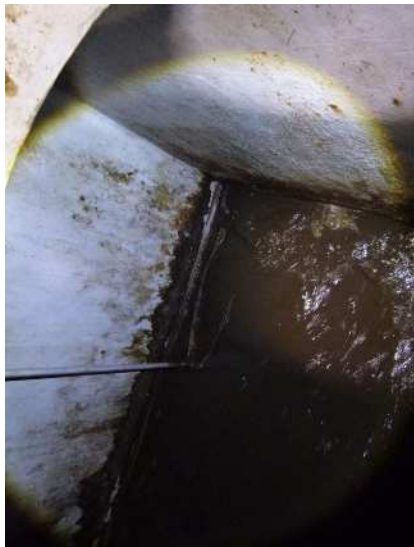
No. 1028
2階 処理室
第1曝気槽B
水槽 (南側)

水槽内の汚れは見られるが、特に異常は見られない。

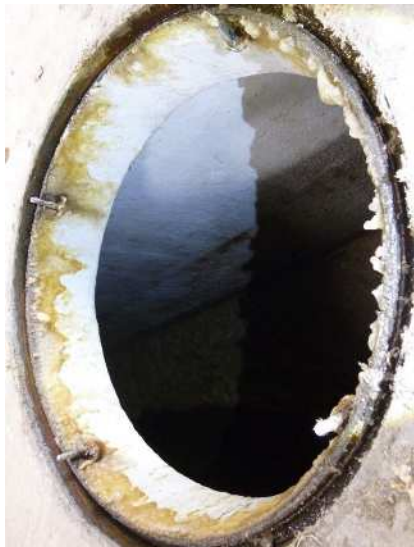
No. 1029
2階 処理室
第2攪拌槽B
マンホール (西側)

第2 攪拌槽 B (西側)	マンホール枠や表面の防食に全体的な汚損や劣化の兆しが見られる。水槽内に特に異常は見られない。	要点検	1029 1030
	第2 攪拌槽 B (東側)	マンホール蓋廻り・水槽共、特に異常は見られない。	良	1031 1032
	第2 曝気槽 B (東側)	マンホール蓋廻り・水槽共、特に異常は見られない。	良	1033 1034
	第2 曝気槽 B (西側)	マンホール蓋廻り・水槽共、特に異常は見られない。(若干の汚れあり)	良	1035 1036
	沈殿槽 B (北側)	マンホール枠や防食の表面に錆や汚損が見られる。水槽内の壁面に異常は見られないが、底面の越流堰に汚れの堆積が見られる。	要観察	1037 1038
	汚泥濃縮槽 B (北側)	マンホール枠の表面の一部に汚損があるが、特に異常は見られない。水槽に防食の劣化が見られる。	要観察	1039 1040
	汚泥濃縮槽 A (北側)	マンホール枠の表面の一部に汚損があるが、特に異常は見られない。水槽の下層に防食の汚損や錆が一部見られ、劣化の兆しが見られる。	要観察	1041 1042
	混和槽 B	マンホール蓋廻り・水槽共、特に異常は見られない。	良	1043 1044
	凝集槽 B (西側)	マンホール蓋や枠・表面の防食に、若干の汚れがあるが、特に異常は見られない。水槽内も特に異常は見られない。(一部に固化物付着あり)	良	1045 1046
	凝集槽 B (東側)	マンホール枠・表面の防食に、全般的な汚損と劣化が見られる。水槽内は特に異常は見られない。	要観察	1047 1048
	凝集沈殿槽 B (東側)	マンホール蓋廻り・水槽共、特に異常は見られない。	良	1049 1050
	凝集沈殿槽 B (北側)	マンホール蓋や枠・表面の防食には、特に異常は見られない。水槽内に異常は見られない。但し、壁面の一部に躯体の割れのような筋状の形跡が見られる。	要観察	1051 1052
	凝集沈殿槽 B (南側)	マンホール蓋廻り・水槽共、特に異常は見られない。	良	1053 1054

マンホール枠や表面の防食に全体的な汚損や劣化が見られる。

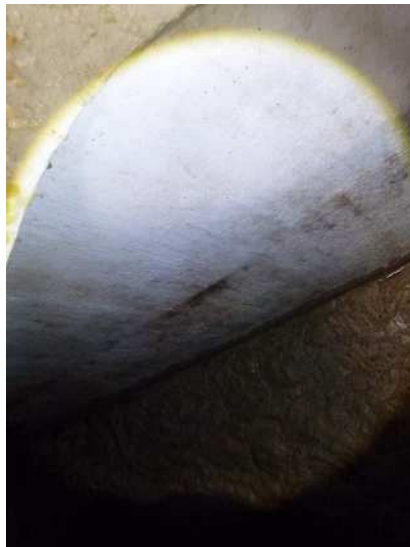
No. 1030
2階 処理室
第2攪拌槽B
水槽 (西側)

水槽内に特に異常は見られない。

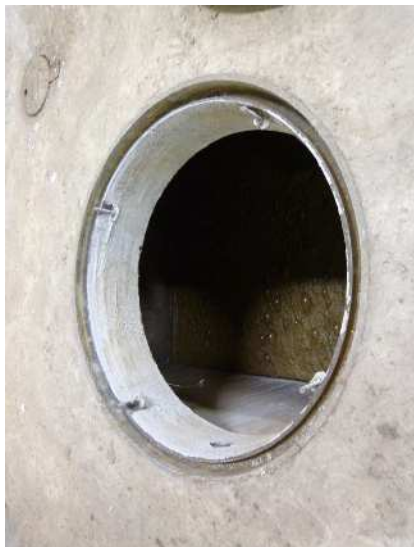
No. 1025
2階 処理室
第1曝気槽B
マンホール (北側)

マンホール蓋や枠・表面の防食には、特に異常は見られない。

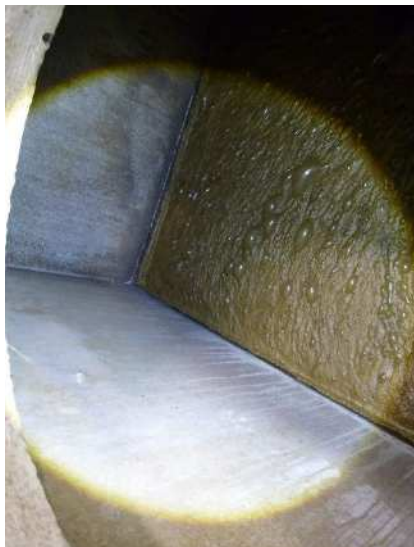
No. 1026
2階 処理室
第1曝気槽B
水槽 (北側)

水槽内には特に異常は見られない。

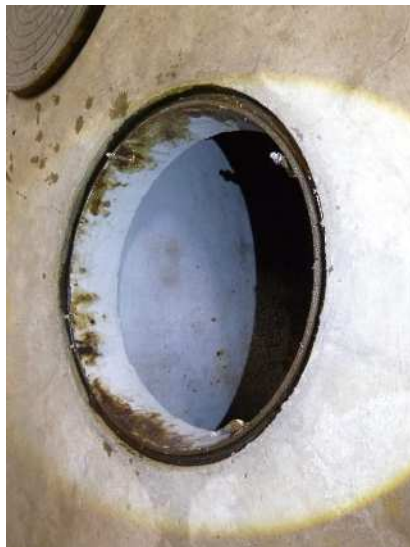
No. 1027
2階 処理室
第1曝気槽B
マンホール (南側)

マンホール蓋や枠・表面の防食に、汚れがあるが、特に異常は見られない。

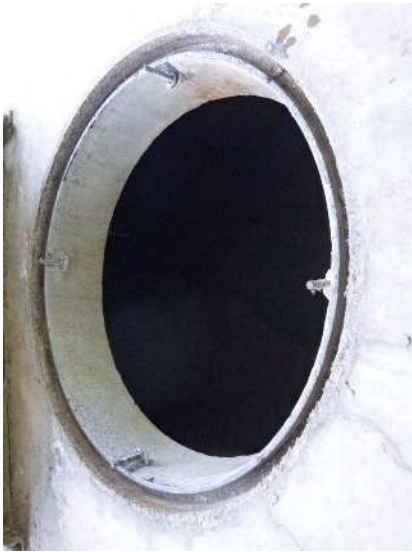
No. 1031
2階 処理室
第2攪拌槽B
マンホール (東側)

マンホール蓋や枠・表面の防食には、特に異常は見られない。(防食補修の形跡あり)

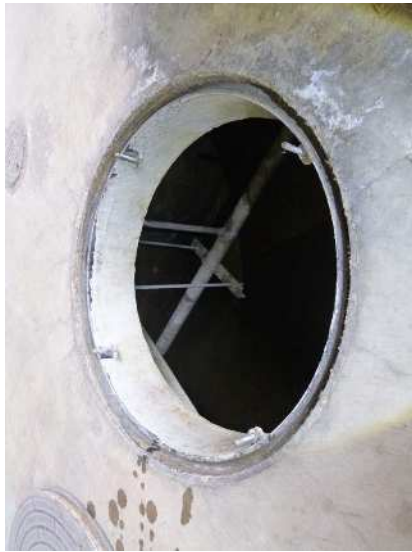
No. 1032
2階 処理室
第2攪拌槽B
配管・水槽 (東側)

水槽内や配管に特に異常は見られない。

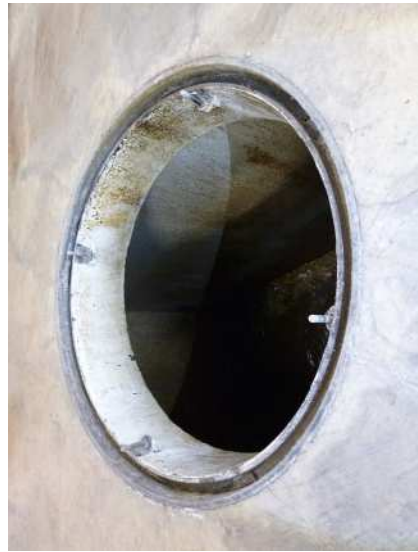
No. 1033
2階 処理室
第2曝気槽B
マンホール (東側)

マンホール蓋や枠・防食の表面に若干の汚れがあるが、特に異常は見られない。

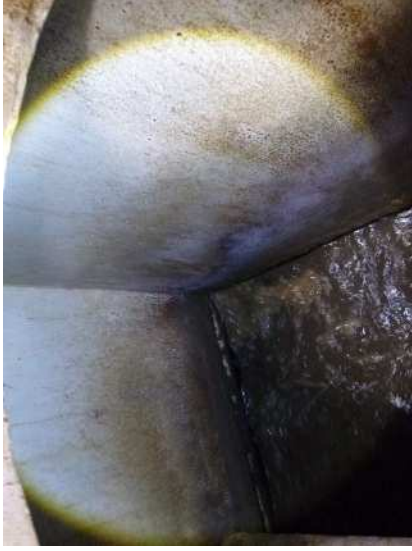
No. 1034
2階 処理室
第2曝気槽B
水槽 (東側)

水槽内に特に異常は見られない。

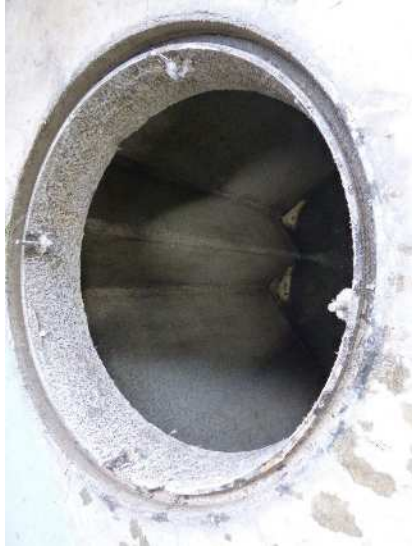
No. 1035
2階 処理室
第2曝気槽B
マンホール (西側)

マンホール枠や表面に全体的な汚れや埃の堆積があるが、特に異常は見られない。

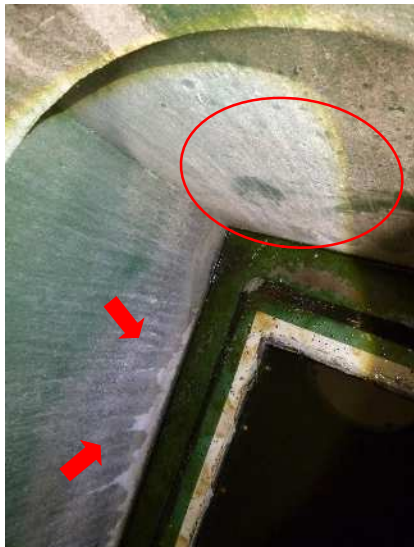
No. 1040
2階 処理室
汚泥濃縮槽B
水槽（北側）

水槽に防食の劣化が見られる。

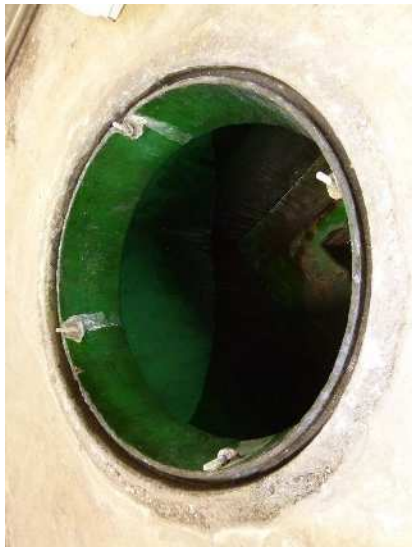
No. 1041
2階 処理室
汚泥濃縮槽A
マンホール（北側）

マンホール枠の表面の一部に汚損があるが、特に異常は見られない。

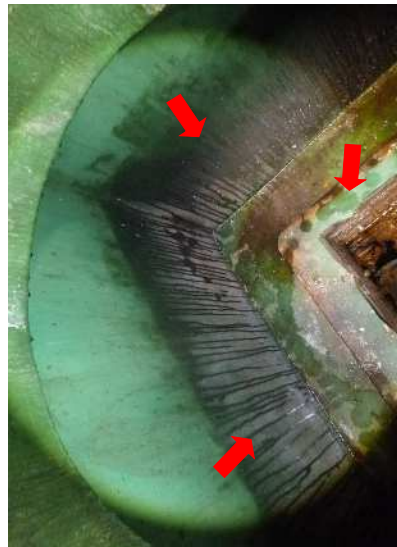
No. 1042
2階 処理室
汚泥濃縮槽A
水槽（北側）

水槽の下層に防食の汚損や錆が一部見られ、劣化の兆しが見られる。

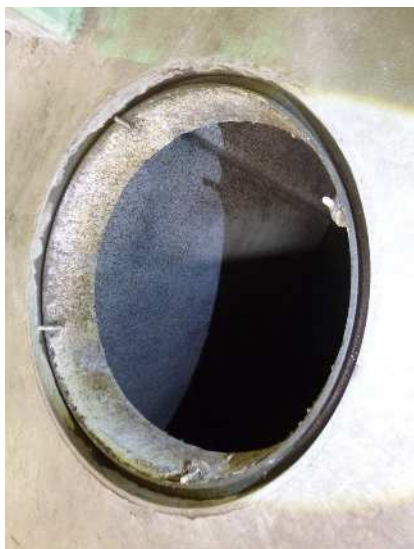
No. 1037
2階 処理室
沈殿槽B
マンホール（北側）

マンホール枠や防食の表面に汚損や錆が見られる。

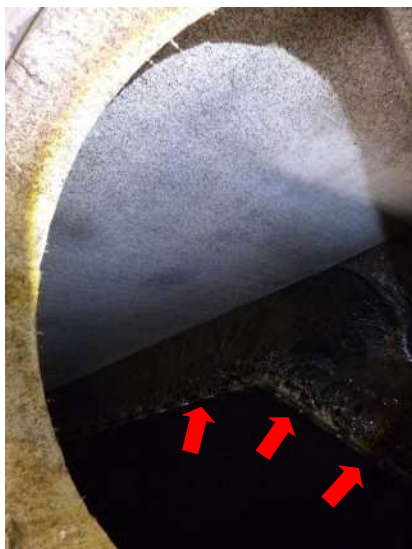
No. 1038
2階 処理室
沈殿槽B
水槽（北側）

水槽内の壁面には特に異常は見られない。底面の越流する堰には汚れの堆積が見られる。

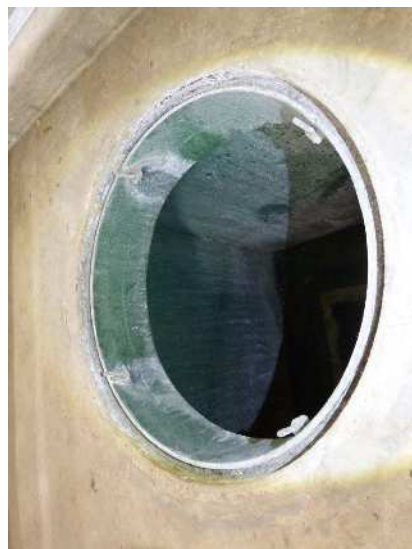
No. 1039
2階 処理室
汚泥濃縮槽B
マンホール（北側）

マンホール枠の表面の一部に若干の汚損があるが、特に異常は見られない。

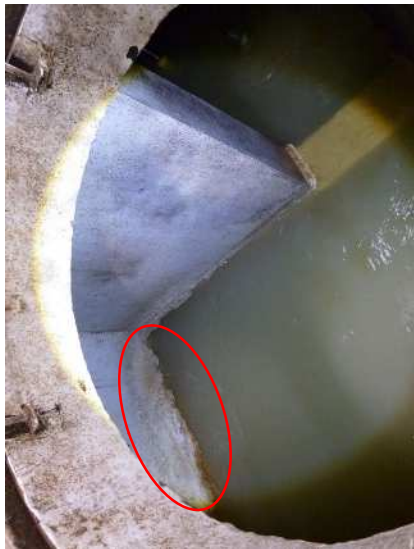
No.1046
2階 処理室
凝集槽B
水槽（西側）

水槽内には特に異常は見られないが、一部に固化した物質の付着が見られる。

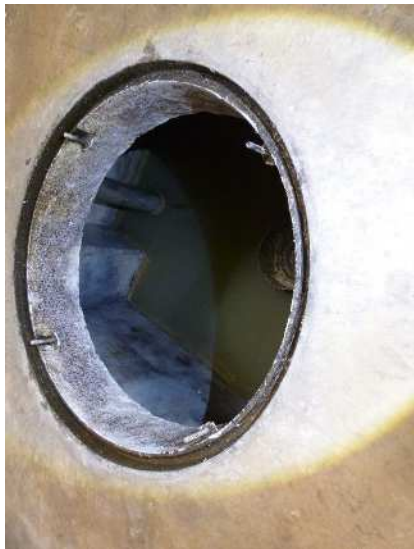
No.1047
2階 処理室
凝集槽B
マンホール（東側）

マンホール蓋や枠・表面の防食に、全般的な汚損と劣化が見られる。

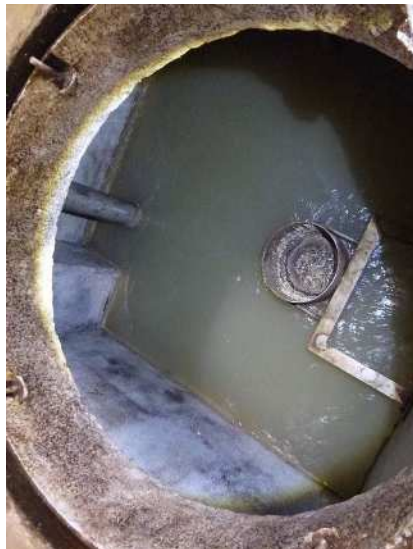
No.1048
2階 処理室
凝集槽B
水槽（東側）

水槽内には特に異常は見られない。

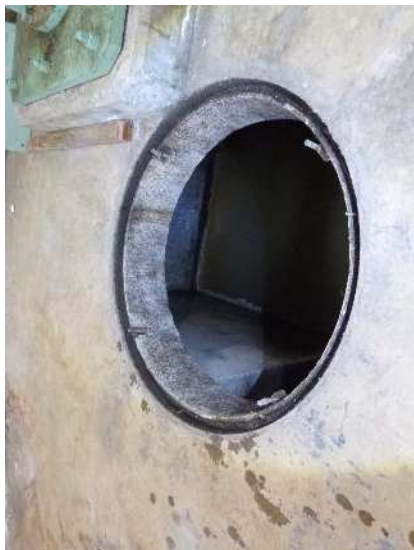
No.1043
2階 処理室
混和槽B
マンホール

マンホール蓋や枠・表面の防食に、若干の汚れがあるが、特に異常は見られない。

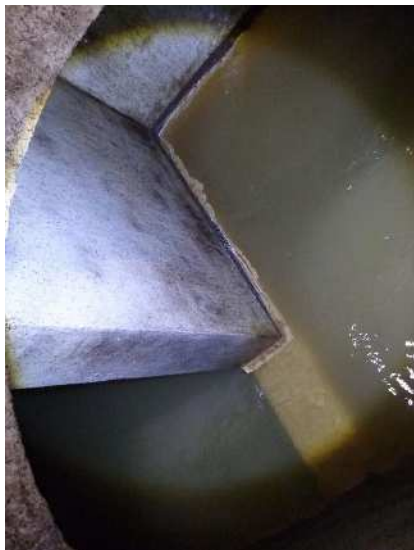
No.1044
2階 処理室
混和槽B
水槽

水槽内には特に異常は見られない。

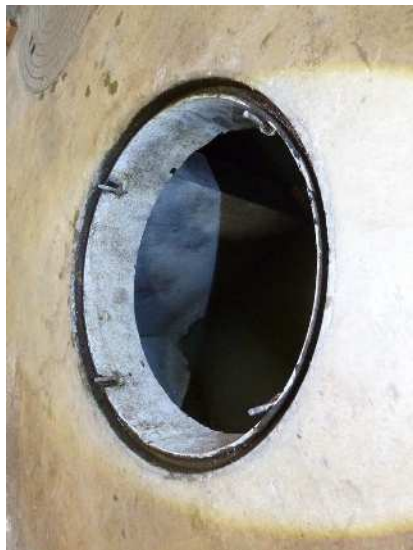
No.1045
2階 処理室
凝集槽B
マンホール（西側）

マンホール蓋や枠・表面の防食に、全般的な汚損が見られる。

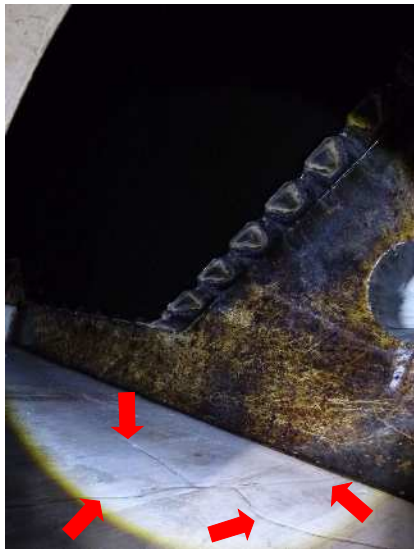
No.1052
2階 処理室
凝集沈殿槽B
水槽（北側）

水槽内に異常は見られないが、壁面の一部に躯体の割れのような筋状の形跡が見られる。（躯体むび割れの懸念あり）

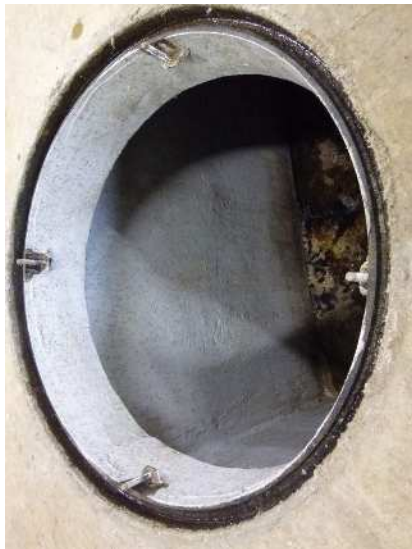
No.1053
2階 処理室
凝集沈殿槽B
マンホール（南側）

マンホール蓋や枠・表面の防食には、特に異常は見られない。

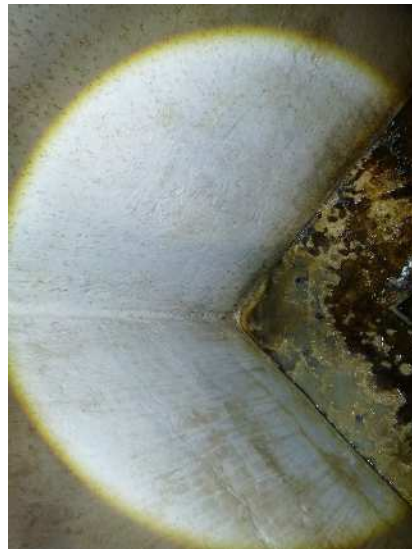
No.1054
2階 処理室
凝集沈殿槽B
水槽（南側）

水槽内には特に異常は見られない。

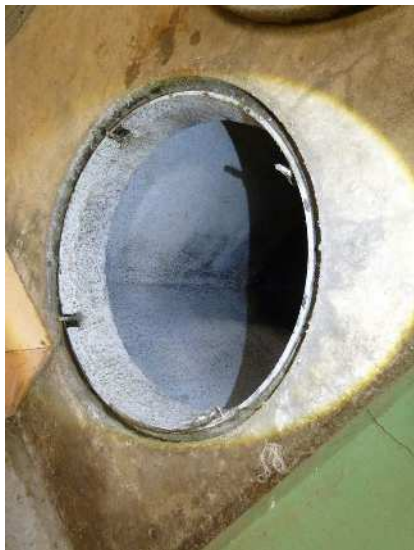
No.1049
2階 処理室
凝集沈殿槽B
マンホール（東側）

マンホール蓋や枠・表面の防食には、特に異常は見られない。

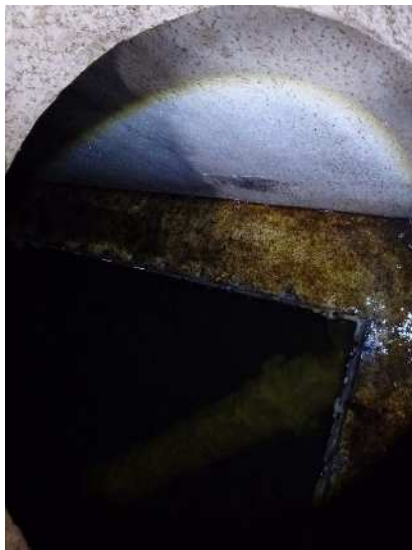
No.1050
2階 処理室
凝集沈殿槽B
水槽（東側）

水槽内には特に異常は見られない。

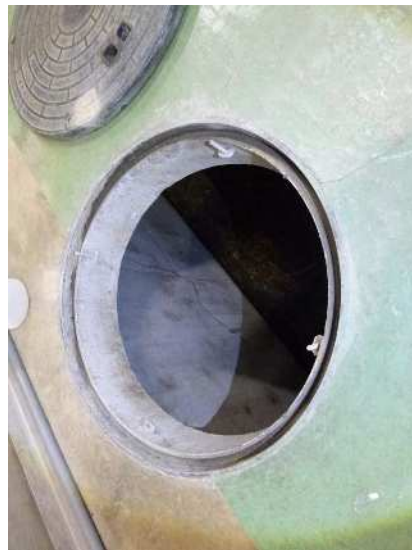
No.1051
2階 処理室
凝集沈殿槽B
マンホール（北側）

マンホール蓋や枠・表面の防食には、特に異常は見られない。

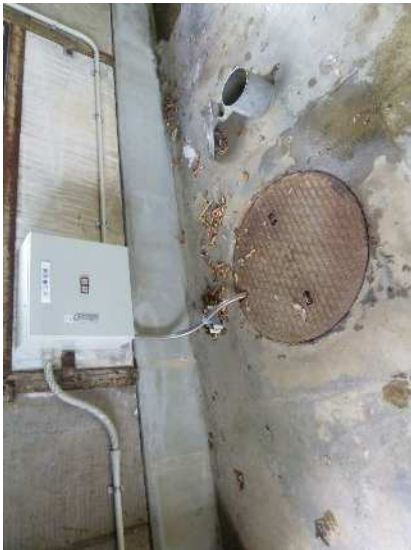
No. 1067
洗車棟
洗車水槽
マンホール

マンホール蓋（鑄鉄製）に錆の発生と老朽化が見られる。

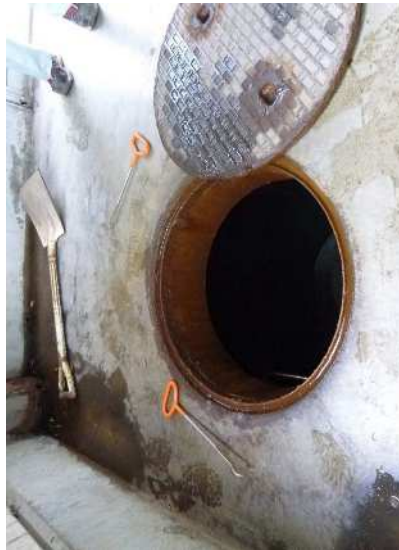
No. 1068
洗車棟
洗車水槽
マンホール

マンホール枠に全面的に著しい錆の発生が見られる。（蓋ごと錆びついている状況）

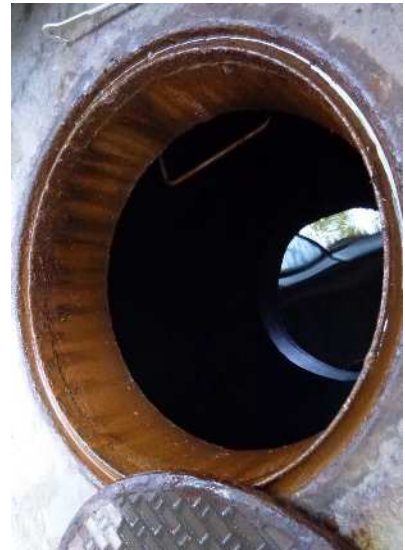
No. 1069
洗車棟
洗車水槽
水槽

水槽内に特に異常は見られない。

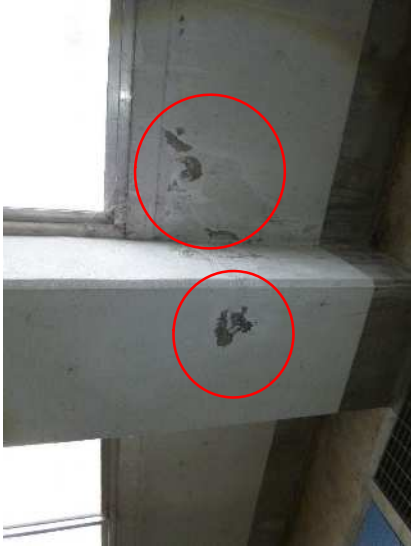
No. 1070
処理棟
2階 処理室
内壁（東面）

塗装の剥がれが見られる。

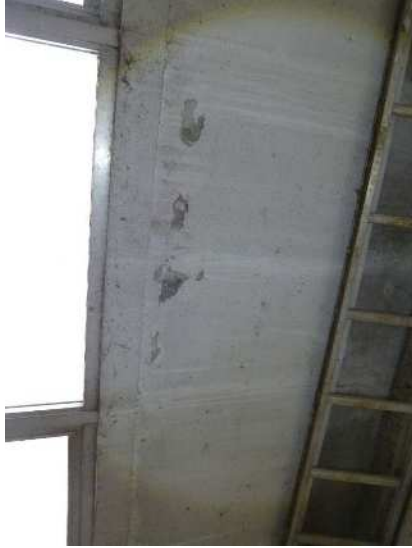
No. 1071
処理棟
2階 処理室
内壁（東面）

腰壁廻りにひび割れによる漏水跡や塗装の剥がれが見られる。

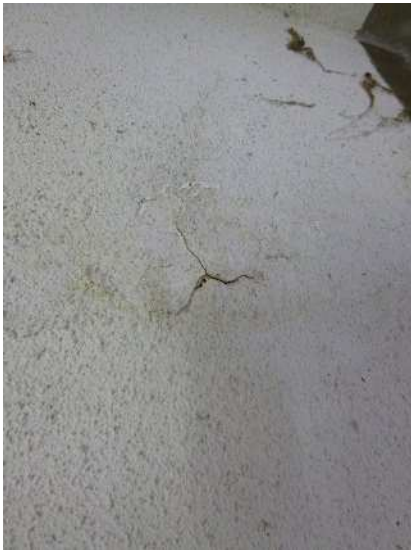
No. 1073
処理棟
2階 処理室
内壁 (東面)

塗装の剥が見られる。

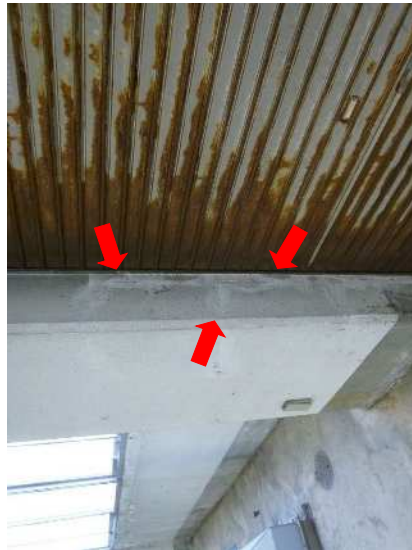
No. 1074
処理棟
2階 処理室
柱型 (東面)

柱型にひび割れが見られる。

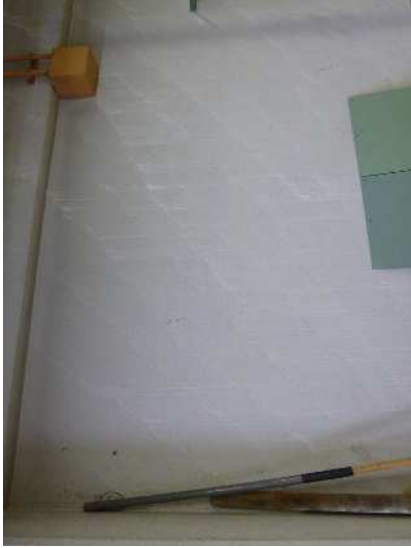
No. 1076
処理棟
2階 処理室
内壁 (南面)

ひび割れが各所に斜めに斜めの筋状に見られる。

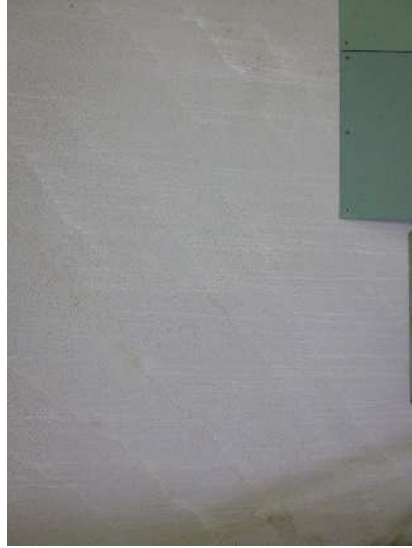
No. 1077
処理棟
2階 処理室
内壁 (南面)

ひび割れが各所に斜めに斜めの筋状に見られる。

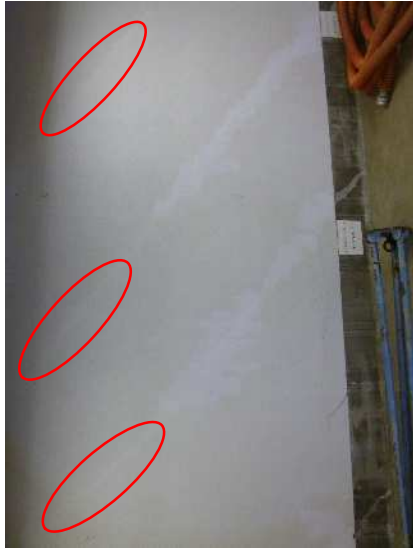
No. 1082
処理棟
2階 処理室
内壁 (南面)

ひび割れが各所に斜めに斜めの筋状に見られる。
(補修対応した以降に、新たなひび割れが発生したと思われる)

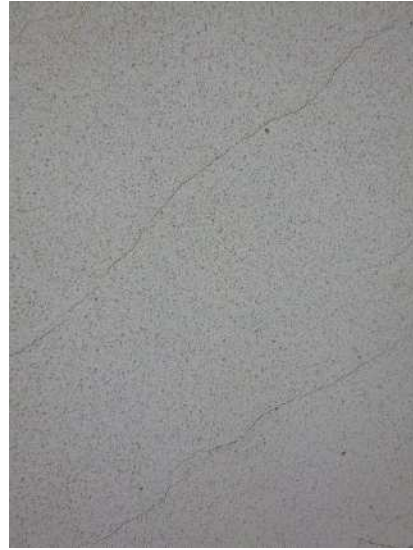
No. 1084
処理棟
2階 処理室
内壁 (南面)

ひび割れが各所に斜めに斜めの筋状に見られる。
(拡大部)

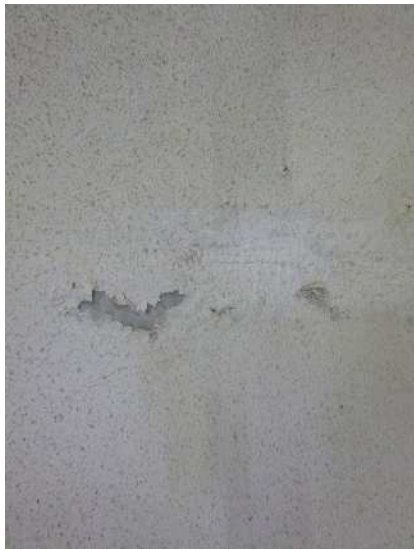
No. 1094
処理棟
2階 処理室
内壁 (北面他)

エフロレンセンズや塗装の剥
がれが見られる。
(拡大部)

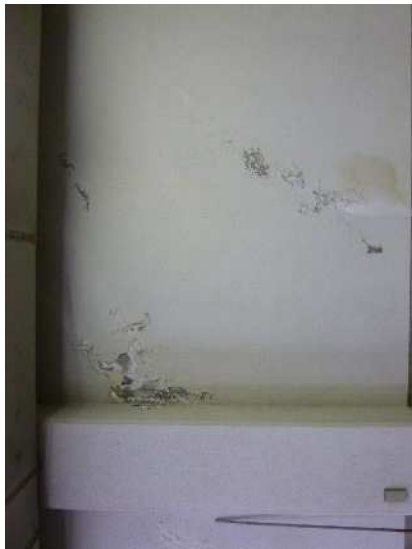
No. 1095
処理棟
2階 処理室
内壁 (北面他)

エフロレンセンズや塗装の剥
がれが見られる。

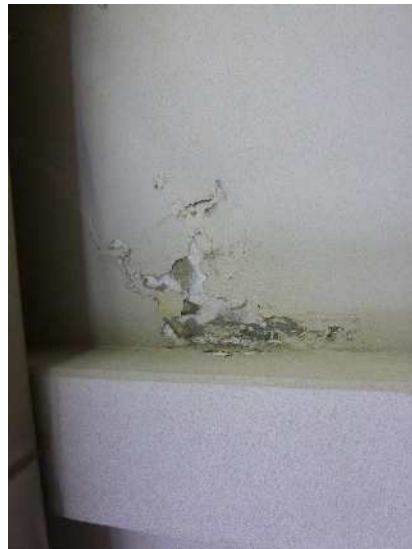
No. 1096
処理棟
2階 処理室
内壁 (北面他)

エフロレンセンズや塗装の剥
がれが見られる。
(拡大部)

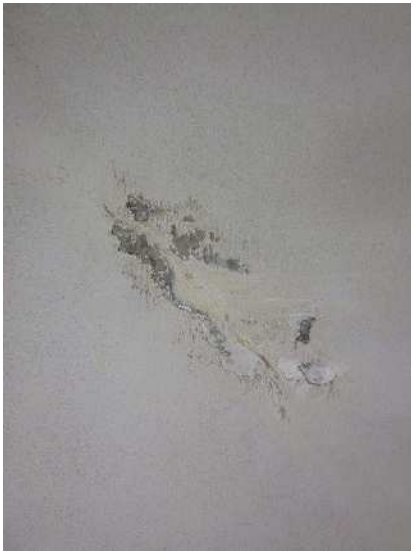
No. 1097
処理棟
2階 処理室
内壁 (北面他)

エフロレッセンスや塗装の剥
がれが見られる。
(拡大部)

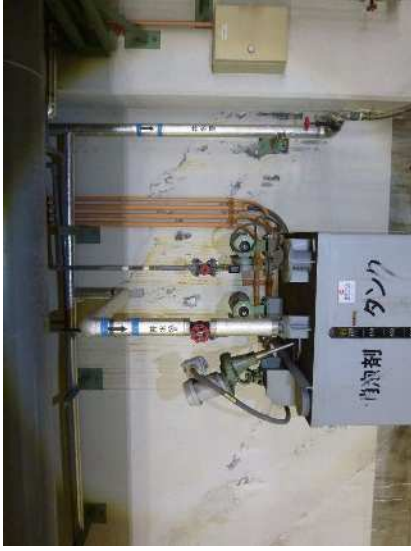
No. 1100
処理棟
2階 処理室
内壁 (北面他)

ひび割れやエフロレッセンス、
塗装の剥がれが見られる。

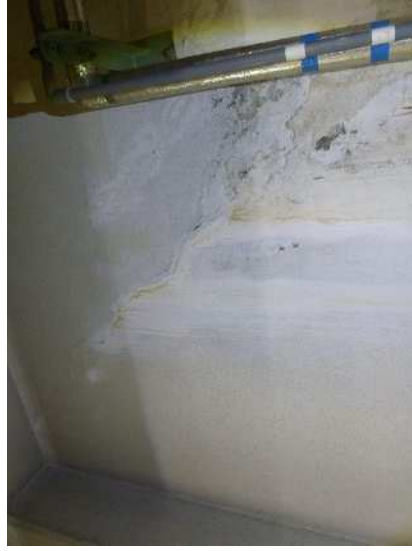
No. 1101
2階 処理室
内壁 (北面他)

ひび割れやエフロレッセンス、
塗装の剥がれが見られる。

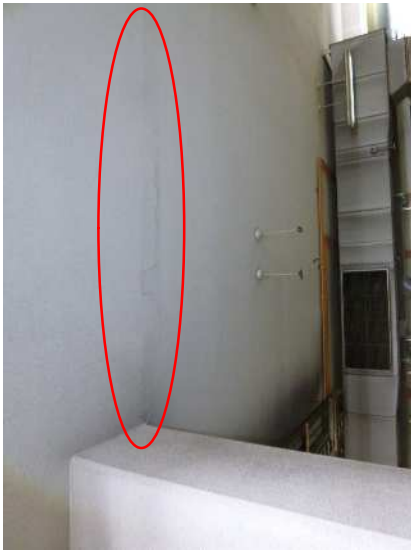
No. 1103
処理棟
2階 処理室
(天井面)

屋根のコンクリート面にひび割れが見られる。
(察方向に沿ってひび割れている)

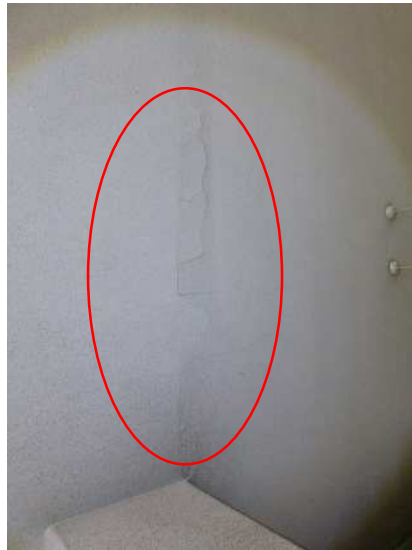
No. 1104
処理棟
2階 処理室
(天井面)

屋根のコンクリート面にひび割れが見られる。
(同上拡大部)

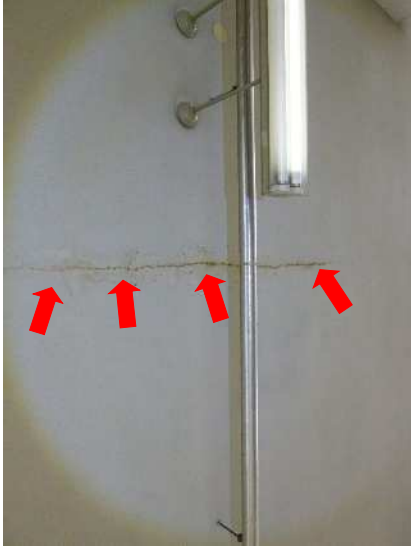
No. 1106
処理棟
2階 処理室
(天井面)

屋根のコンクリート面にひび割れが見られる。
(同上拡大部)

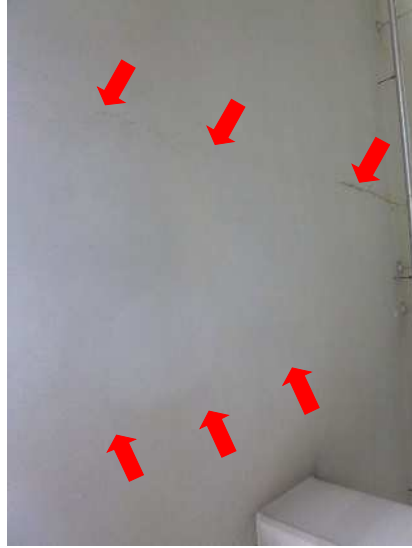
No. 1107
処理棟
2階 処理室
(天井面)

屋根のコンクリート面にひび割れが見られる。

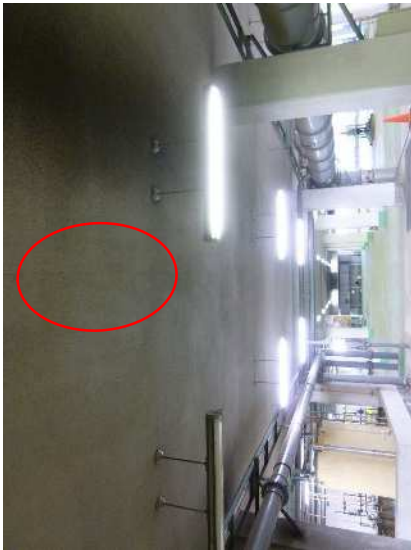
No. 1109
処理棟
2階 処理室
(天井面)

屋根のコンクリート面にひび割れが見られる。

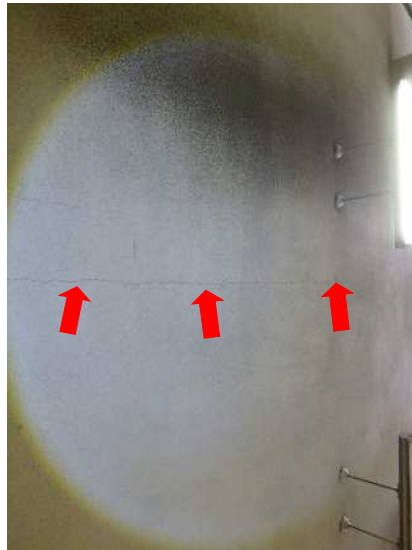
No. 1110
処理棟
2階 処理室
(天井面)

屋根のコンクリート面にひび割れが見られる。
(同上拡大部)

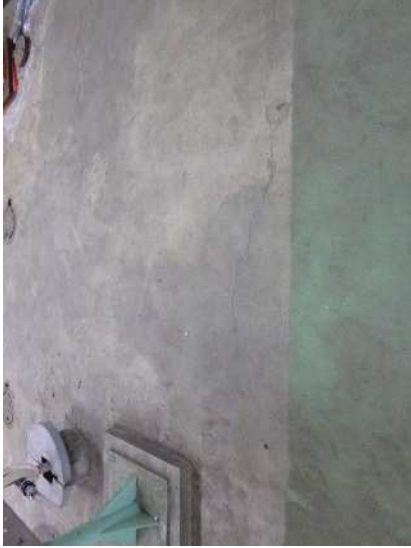
No. 1112
処理棟
2階 処理室

床のコンクリート面に細かいひび割れが各所で見られる。

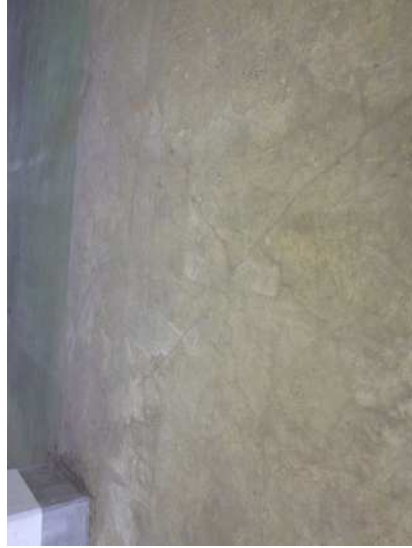
No. 1113
処理棟
2階 処理室

床のコンクリート面に細かいひび割れが各所で見られる。

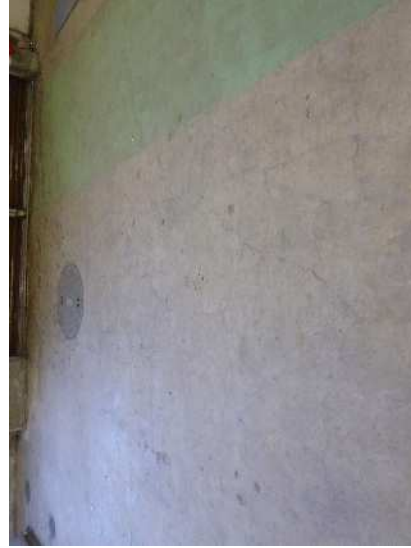
No. 1114
処理棟
2階 処理室

床のコンクリート面に細かいひび割れが各所で見られる。

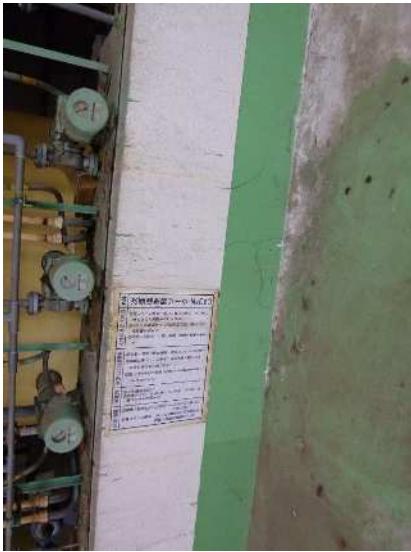
No. 1115
処理棟
2階 処理室
(防液堤)

タンクの周囲の腰壁にひび割れや劣化が見られる。

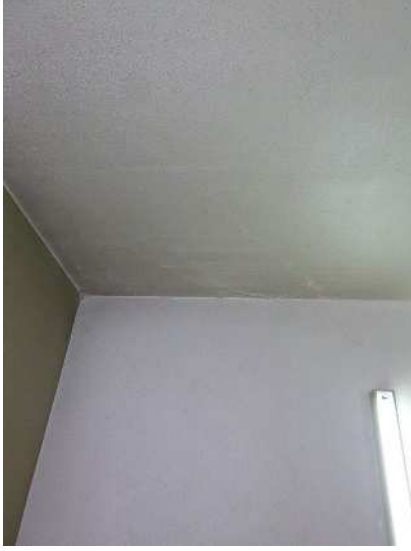
No. 1118
処理棟
A階段 (2階)

壁面にひび割れやエフロレッツセキスが認められる。

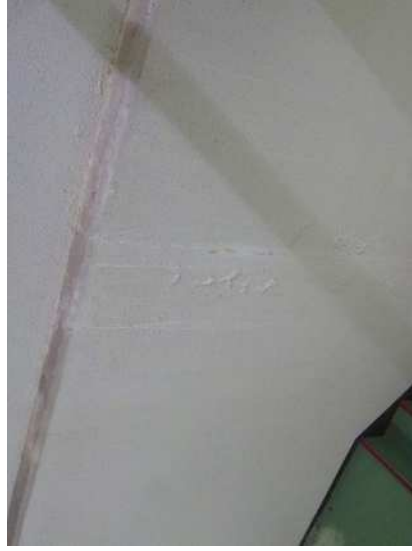
No. 1119
処理棟
A階段 (2階)

壁面にひび割れやエフロレッツセキスが認められる。

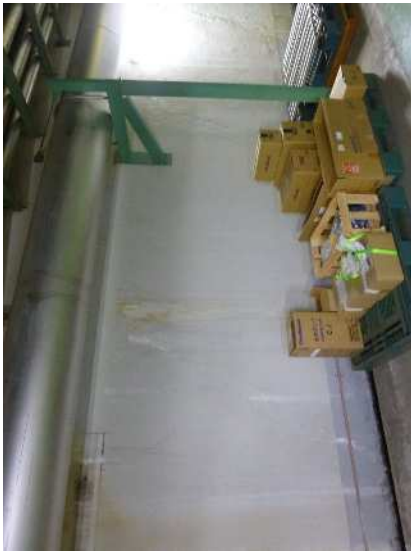
No. 1121
処理棟
1階 管廊
(壁面)

ひび割れやエフロレンセス
が見られる。

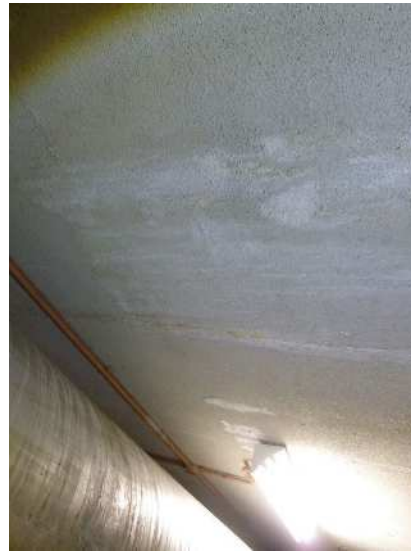
No. 1123
処理棟
1階 管廊
(壁面)

ひび割れやエフロレンセス
が見られる。

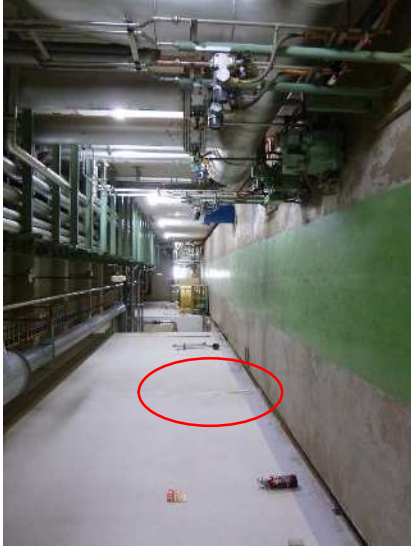
No. 1124
処理棟
1階 管廊
(壁面)

ひび割れやエフロレンセス
が見られる。

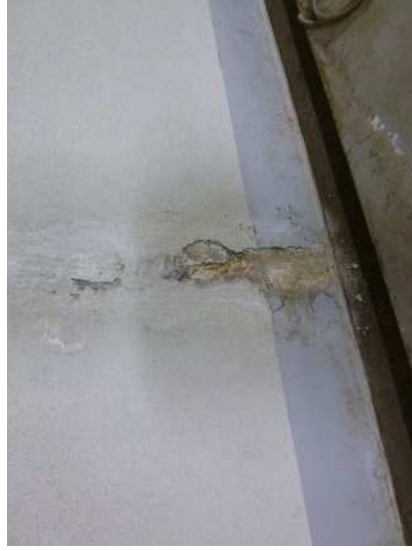
No. 1125
処理棟
1階 管廊
(壁面)

ひび割れやエフロレンセス、
塗装の剥がれが見られる。

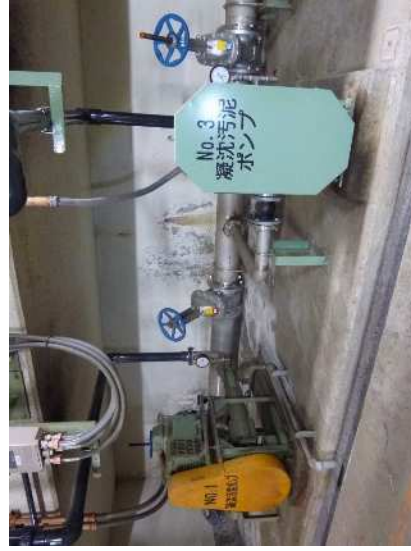
No. 1126
処理棟
1階 管廊
(壁面)

ひび割れやエフロレンセス、
塗装の剥がれが見られる。

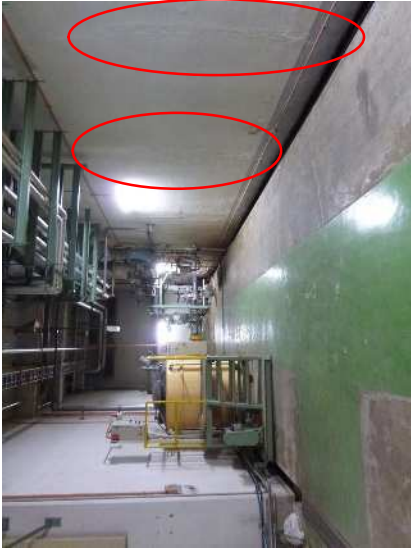
No. 1130
処理棟
1階 管廊 (ポンプ室)
(壁面)

ひび割れやエフロレンセス、
塗装の剥が見られる。

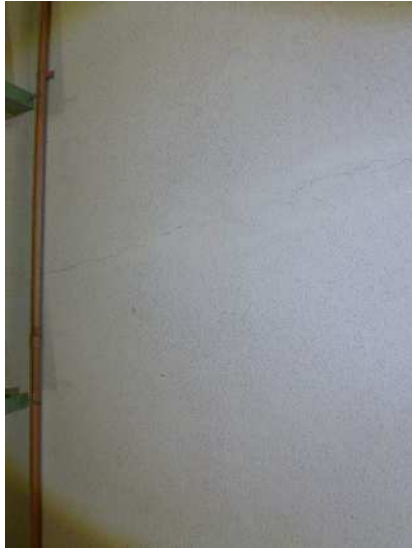
No. 1131
処理棟
1階 管廊 (ポンプ室)
(壁面)

ひび割れやエフロレンセス、
塗装の剥が見られる。

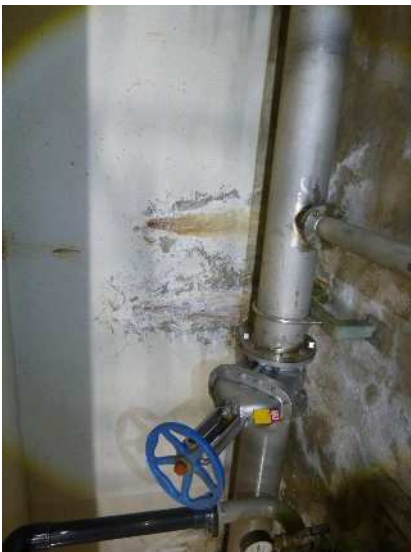
No. 1127
処理棟
1階 管廊
(壁面)

ひび割れやエフロレンセス、
塗装の剥が見られる。

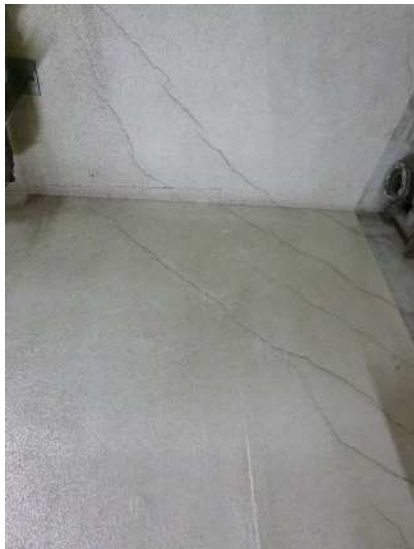
No. 1136
処理棟
1階 管廊 (ポンプ室)

壁面にひび割れが見られる。
(拡大部)

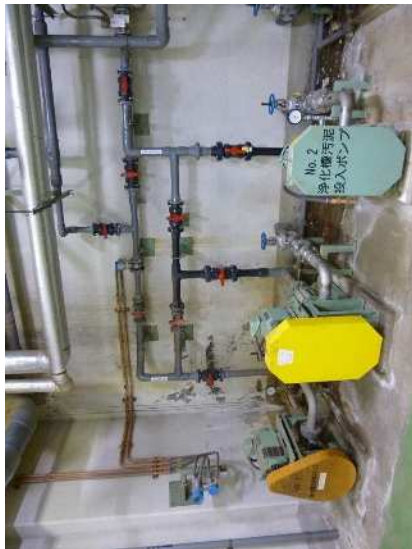
No. 1137
処理棟
1階 管廊
(浄化槽汚泥投入ポンプ廻り)

壁面にひび割れが見られる。

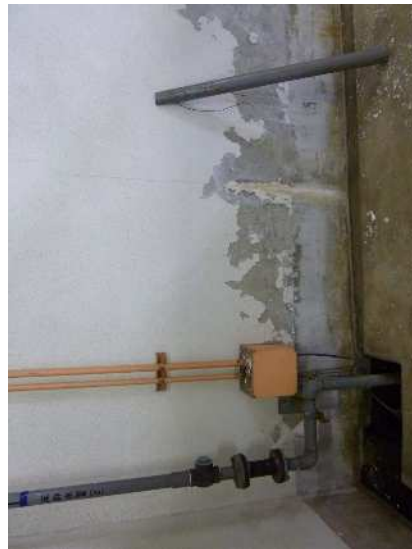
No. 1138
処理棟
1階 管廊
(浄化槽汚泥投入ポンプ廻り)

壁面にひび割れが見られる。

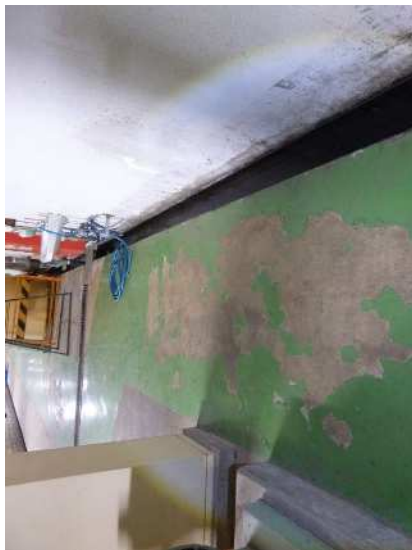
No. 1134
処理棟
1階 管廊 (ポンプ室)

塗床の剥がれが見られる。

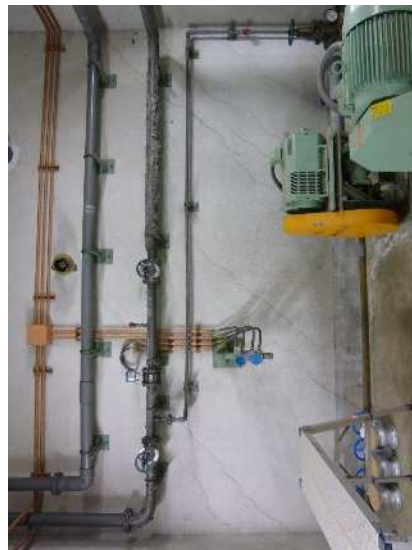
No. 1135
処理棟
1階 管廊 (ポンプ室)

壁面にひび割れが見られる。

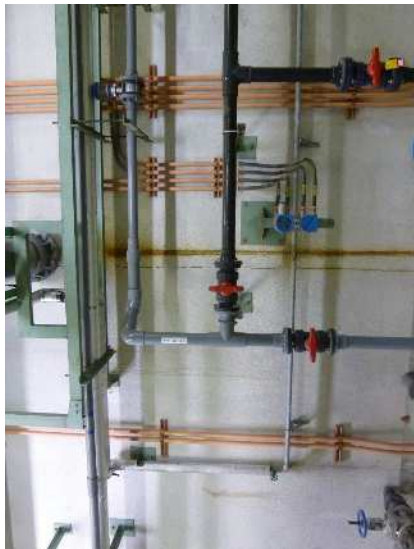
No. 1142
処理棟
1階 管廊
(No.1し尿破砕ポンプ廻り)

壁面にひび割れや汚損が見られる。

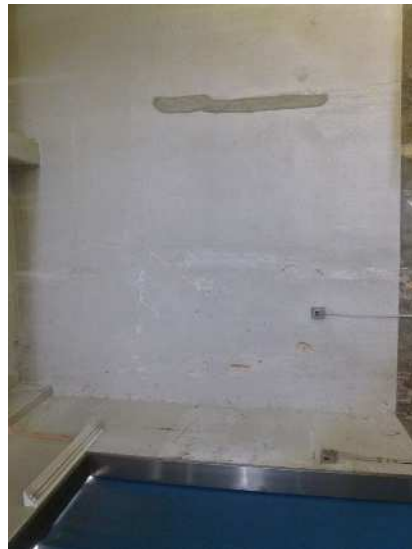
No. 1144
処理棟
1階 受入前室

ひび割れや塗装の剥がれが見られる。

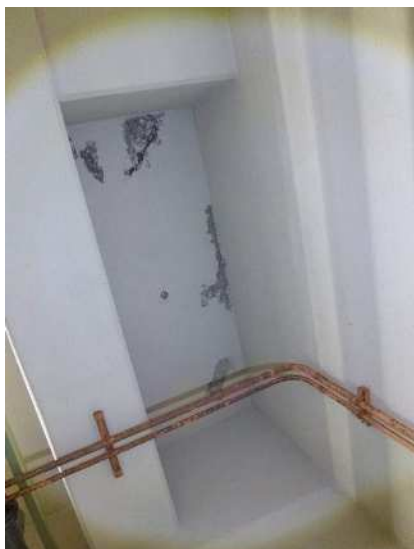
No. 1139
処理棟
1階 管廊
(浄化槽汚泥投入ポンプ廻り)

上部天井面 (コンクリート面) に塗装剥がれが見られる。

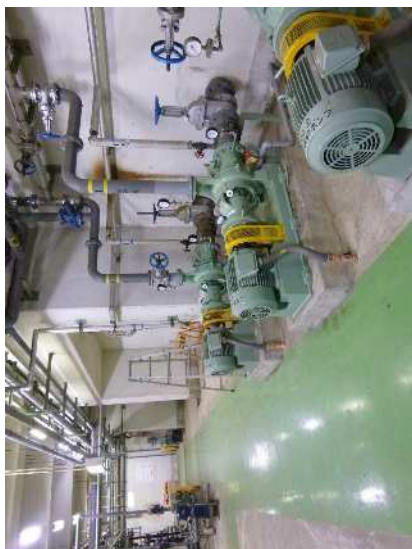
No. 1140
処理棟
1階 管廊
(No.1し尿破砕ポンプ廻り)

壁面にひび割れが見られる。

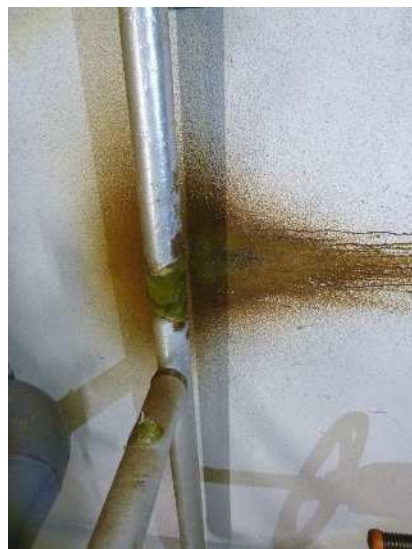
No. 1141
処理棟
1階 管廊
(No.1し尿破砕ポンプ廻り)

壁面にひび割れや著しい汚損が見られる。

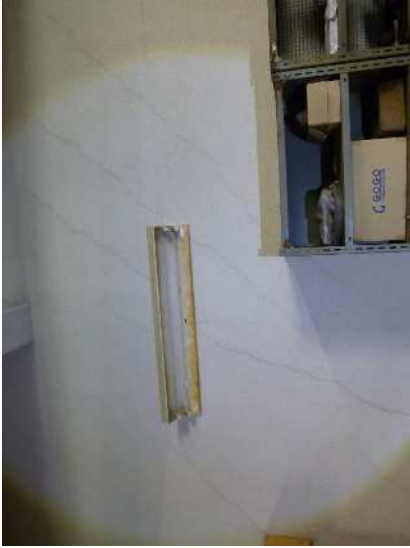
No. 1154
処理棟
2階 前処理脱水機室

壁面にひび割れが見られる。
(斜めの筋状など)

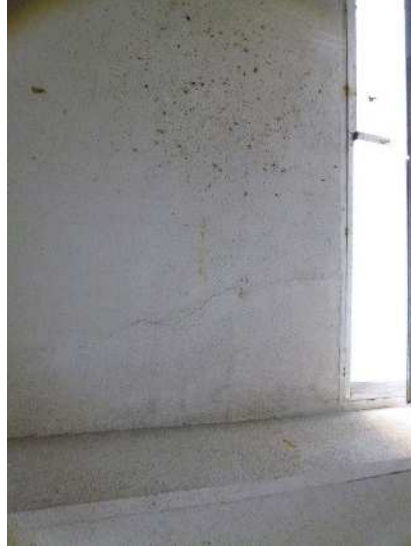
No. 1155
処理棟
2階 乾燥旋却炉室

外壁にひび割れが見られる。

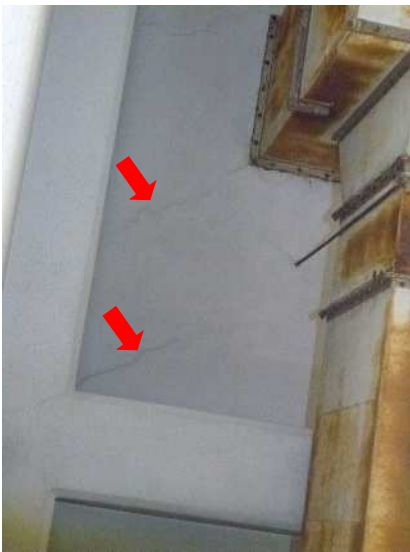
No. 1151
処理棟
2階 脱臭室 (13-16 通り間)
天井面

ダクト開口廻りやスラブ、小梁
にひび割れが見られる。

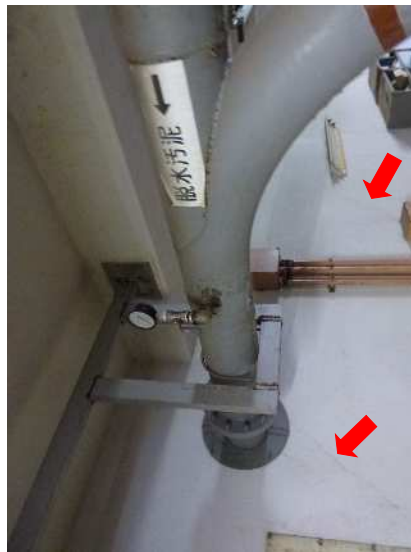
No. 1152
処理棟
2階 前処理脱水機室

壁面にひび割れが見られる。

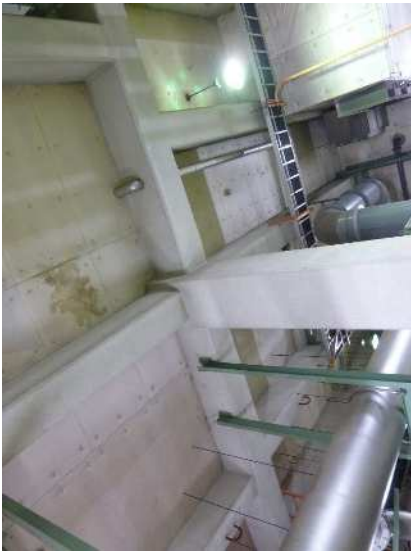
No. 1157
処理棟
2階 乾燥焼却炉室

天井仕上げ材（グラスウール）
に汚れが見られる。
（屋上からの漏水が原因と考
えられる）

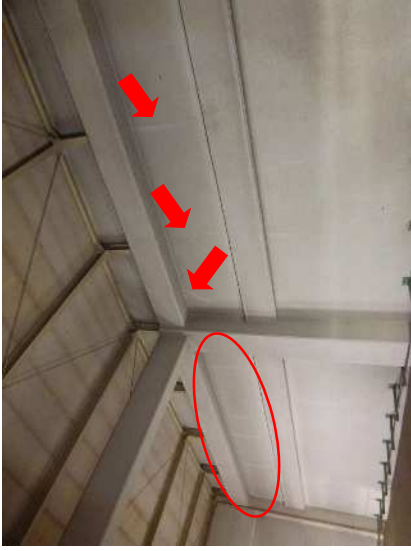
No. 1160
処理棟
2階 脱臭室上部
（12-13 通り間）

外壁面にひび割れが見られる。
