鈴鹿市クリーンセンター
精密機能検査報告書

平成 31 年 3 月

株式会社エイト日本技術開発

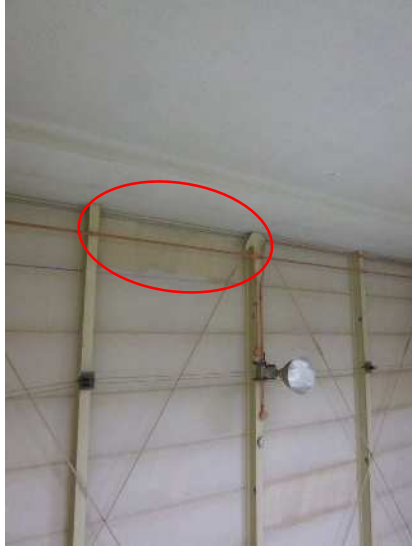
No. 1161
処理棟
2階 脱臭室上部
（12-13 通り間）

屋根材（AIC 版）の表面に変色
や汚れが各所で見られる。
（屋上防水層の下に水が回っ
たものと考えられる）

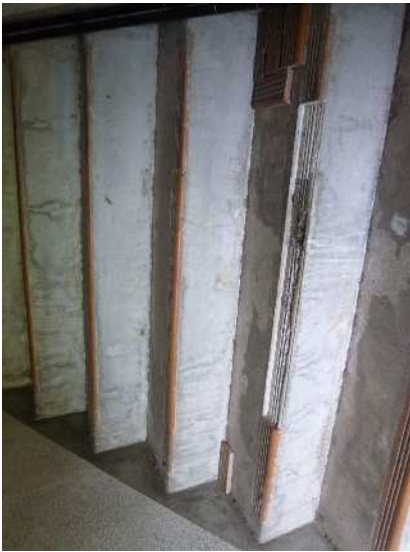
No. 1169
処理棟
3階 F階段

階段のノンスリップタイルに剥がれが見られる。

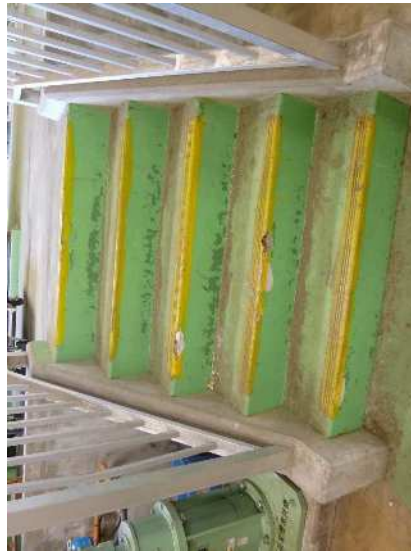
No. 1170
処理棟
2階 処理室
小階段 (凝集槽攪拌機横)

階段の剥がれが見られる。
(ノンスリップタイル、塗床)

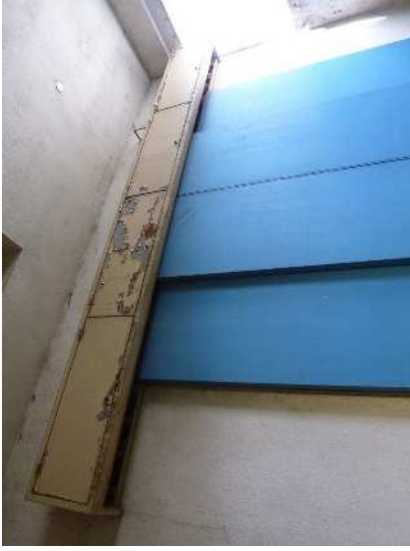
No. 1172
処理棟
1階 投入室
建具：自動引分け扉

各種扉に塗装の剥がれや錆び、劣化が見られる。

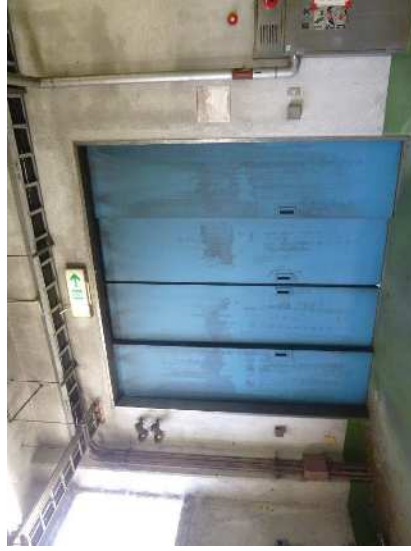
No. 1173
処理棟
1階 投入室
建具：自動引分け扉

各種扉に塗装の剥がれや錆び、劣化が見られる。

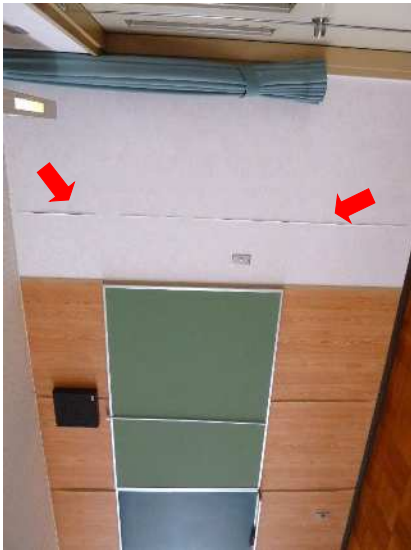
No. 1181
管理棟
3階 会議室

壁ビニールクロスのジョイント部分に剥がれが見られる。

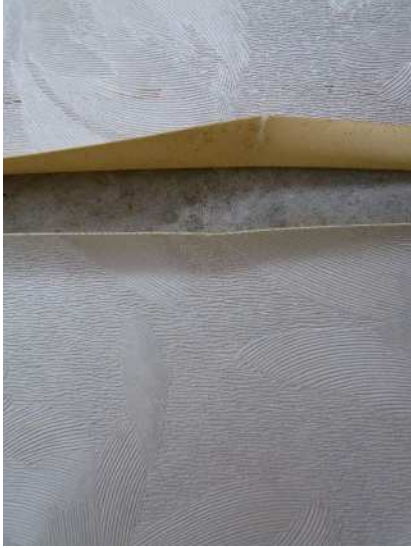
No. 1184
管理棟
3階 食堂

壁ビニールクロスのジョイント部分に剥がれ。
(特に剥がれの大きな箇所。コンクリート直張りになっている)

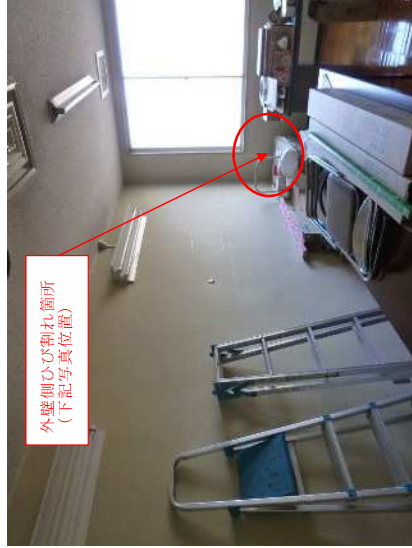
No. 1185
管理棟
3階 事務機械室

外壁面の窓廻りにひび割れが見られる。

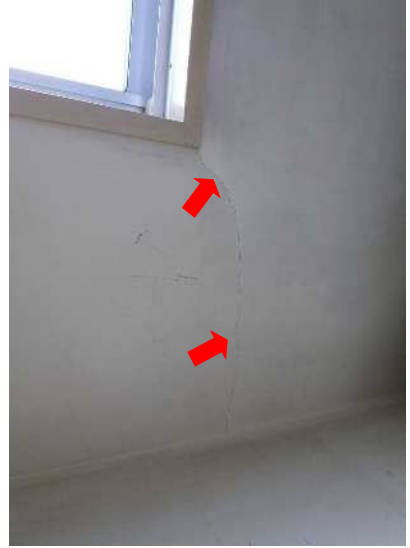
No. 1186
管理棟
3階 事務機械室

外壁面の窓廻りにひび割れが見られる。
(同上部の拡大、コンクリート壁のひび割れは窓の両側共に見られる)

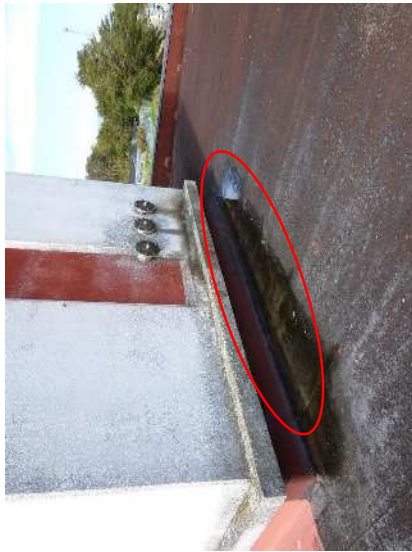
No. 1188
処理棟
屋上 (乾燥焼却室上部)

水下側になる煙突の足元に水
溜まりが見られる。

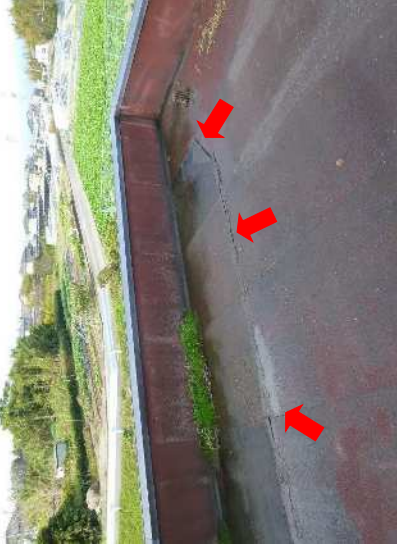
No. 1190
処理棟
屋上 (乾燥焼却室上部)

屋上防水層の剥がれ、老朽化が
見られる。(アスファルト露出
防水)
また、一部に水溜まりや雑草類
の繁茂が見られる。

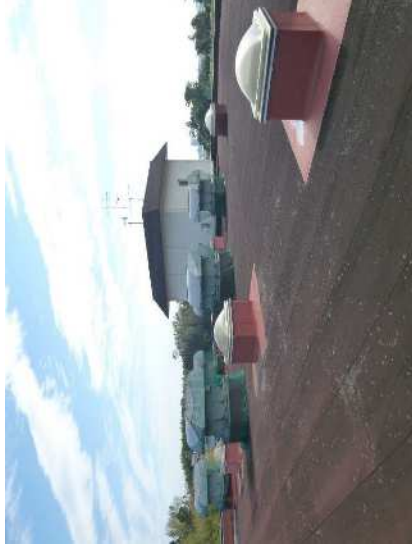
No. 1191
処理棟
屋上 (乾燥焼却室上部)

屋上の現況全景

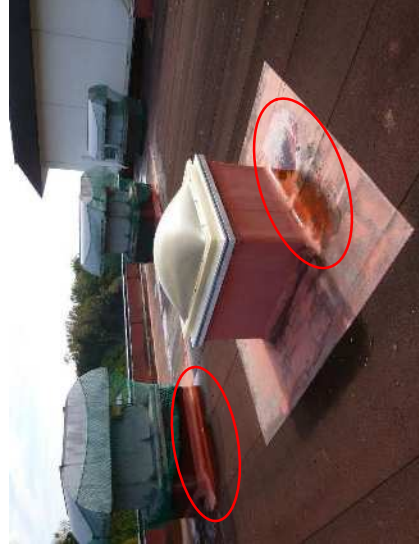
No. 1192
処理棟
屋上 (乾燥焼却室上部)

屋上のトップライトやルーフ
ファンの水上側に水溜まりが
恒常的にできている状況が見られ
る。(防水補修にて対応はされ
ている)

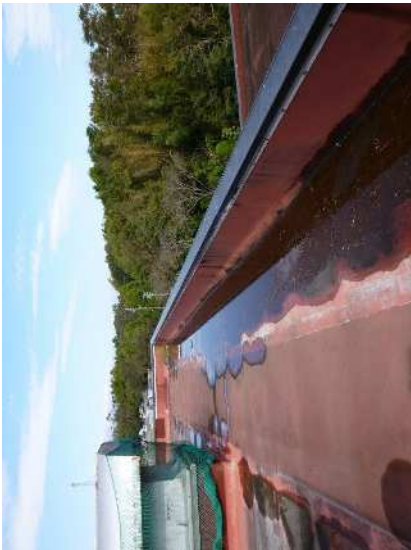
No. 1193
処理棟
屋上（乾燥焼却室上部）

水下部分の広範囲に雨水による水溜まりが見られる。

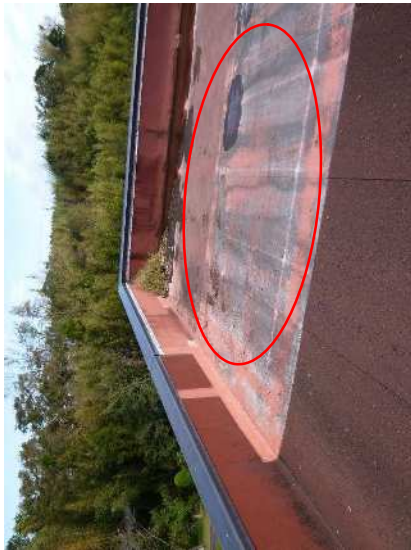
No. 1194
処理棟
屋上（乾燥焼却室上部）

屋上防水層の劣化や老朽化が一部に見られる。
(アスファルト露出防水)

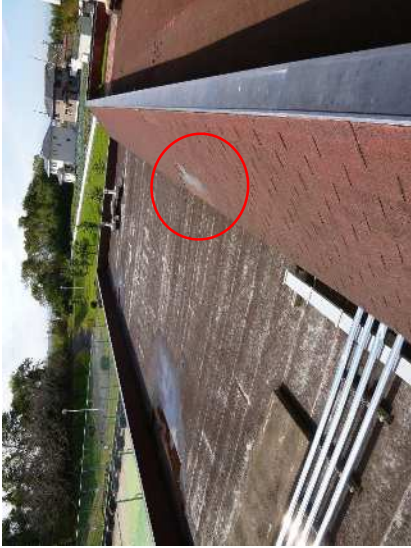
No. 1196
処理棟
屋上（乾燥焼却室上部）

パラペット部のRC屋根底の屋根葺き材の浮きや剥がれが見られる。
(アスファルトシングル葺き。一部は補修されている)

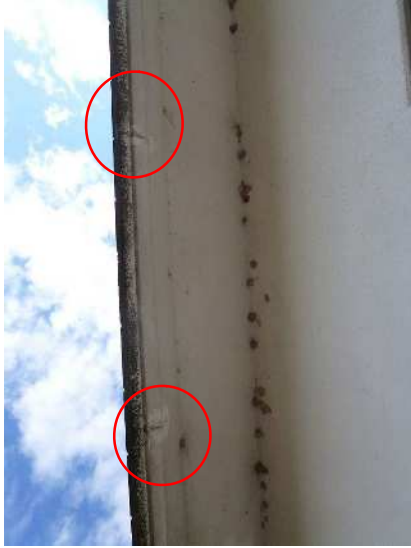
No. 1197
処理棟
塔屋パラペット
屋根底 軒先（B階段）

コンクリート躯体のひび割れや剥がれによる劣化が見られる。

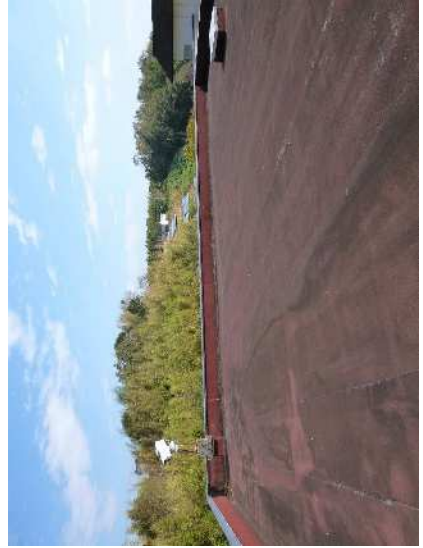
No. 1198
処理棟
屋上（前処理脱水機室上部）

現況の全景：屋上の状況

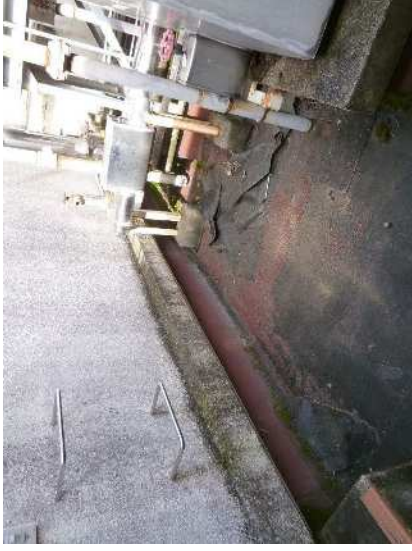
No. 1202
処理棟
屋上（PH2階
高架水槽・消火水槽置場）

屋上防水層の剥がれ、老朽化が見られる。（アスファルト露出防水）

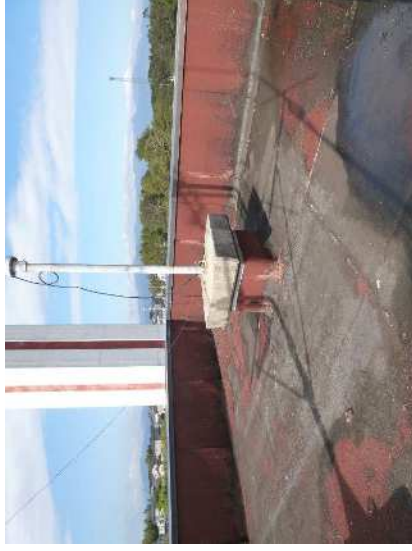
No. 1203
処理棟
屋上（PH2階 B階段上部）

屋上やテレビアテナ基礎立上り部で防水層の剥がれ、老朽化が見られる。
（アスファルト露出防水）

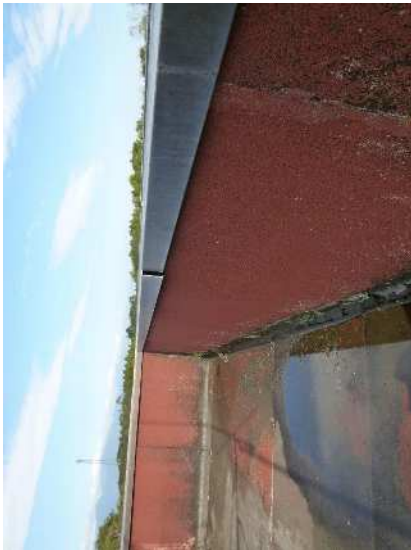
No. 1205
処理棟
屋上（PH2階 B階段上部）

陸屋根の水下部分に雨水による水溜まりが見られる。（排水勾配の確保や泥溜まりがあるためと思われる）

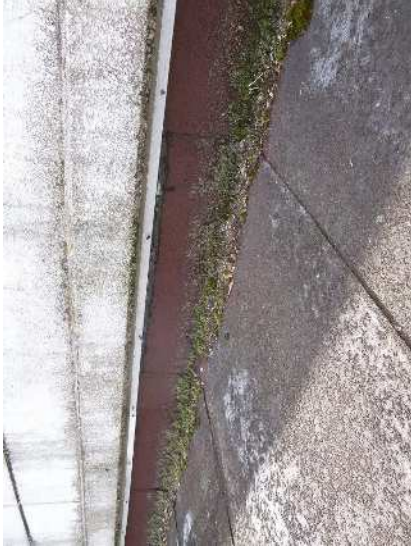
No. 1208
処理棟
屋上（1階投入前室）

陸屋根の水上部分の防水立上り部の足元に劣化と植栽に繁茂が見られる。

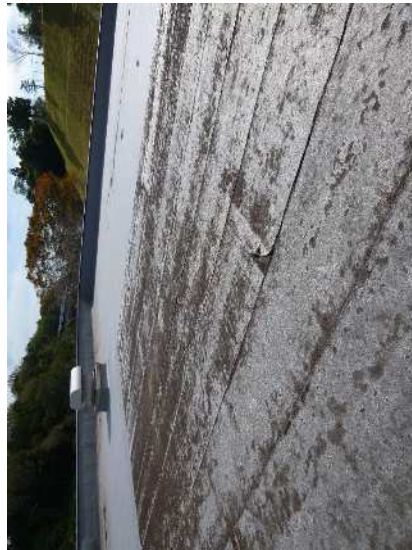
No. 1206
処理棟
屋上（1階投入前室）

陸屋根中央部に屋上防水層の剥がれ、老朽化が見られる。（アスファルト露出防水。外周部は、防水補修にて対応はされている）

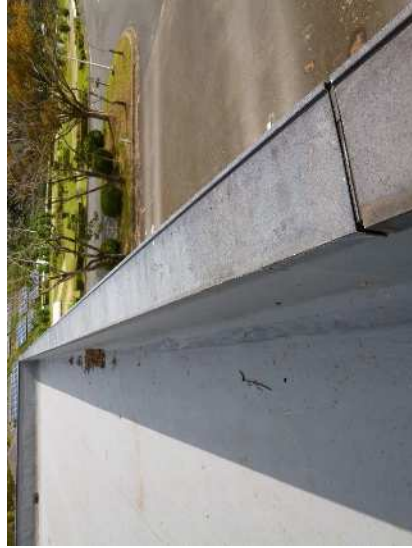
No. 1209
処理棟
屋上（1階投入前室）

パラペット笠木（アルミ製）の表面に劣化が見られる。

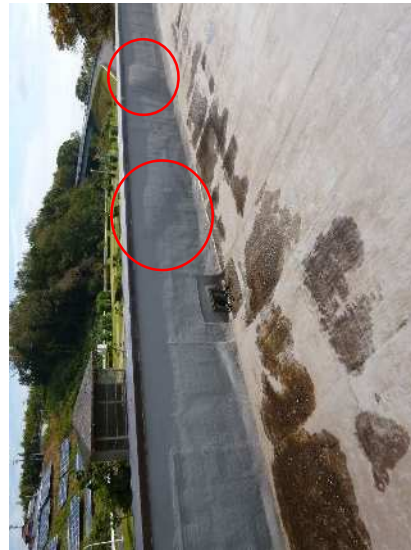
No. 1207
処理棟
屋上（1階投入前室）

陸屋根の水下部分の現況。補修対応されているが、立上り部の一部に防水層のふくれが見られる。

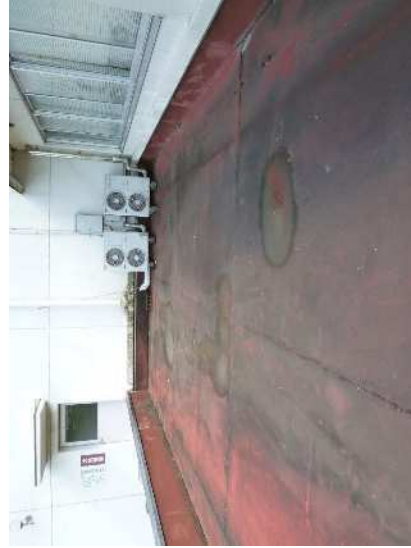
No. 1210
処理棟
屋上（2階処理室上部）

陸屋根の屋上防水層に全般的な退色や水溜まり跡が見られる。（アスファルト露出防水）

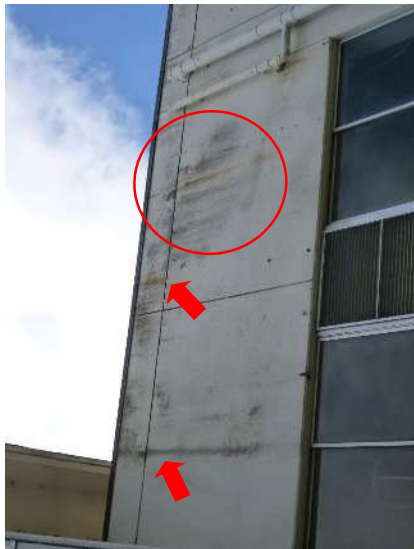
No. 1220
処理棟
外壁（東面）
（前処理脱水機室廻り）

外壁に汚れと錆び汁が見られる。

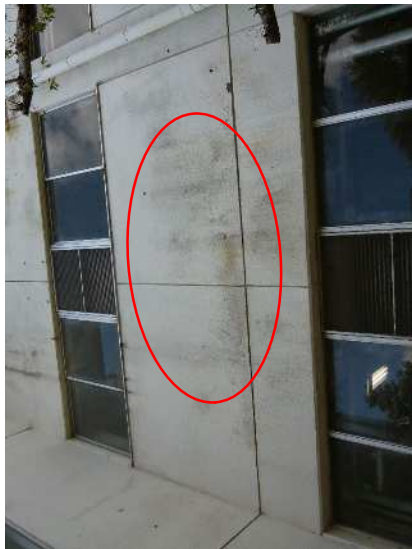
No. 1221
処理棟
外壁（東面）
（前処理脱水機室廻り）

外壁に汚れと錆び汁が見られる。

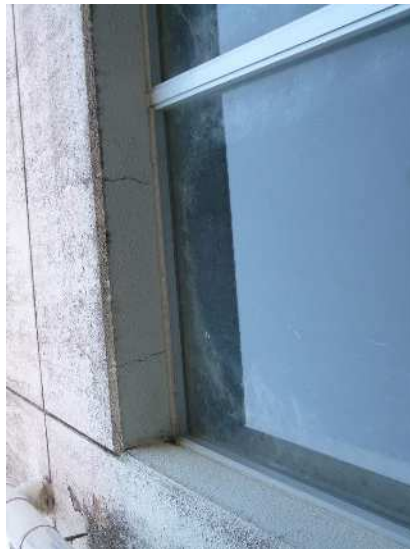
No. 1222
処理棟
外壁（東面）
（前処理脱水機室廻り）

窓の上部にひび割れが見られる。

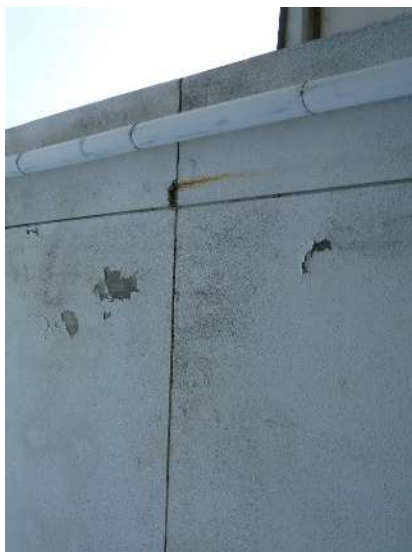
No. 1218
処理棟
外壁（東面）
（前処理脱水機室廻り）

外壁にひび割れと塗装の剥がれが見られる。
（前掲近傍の拡大部）

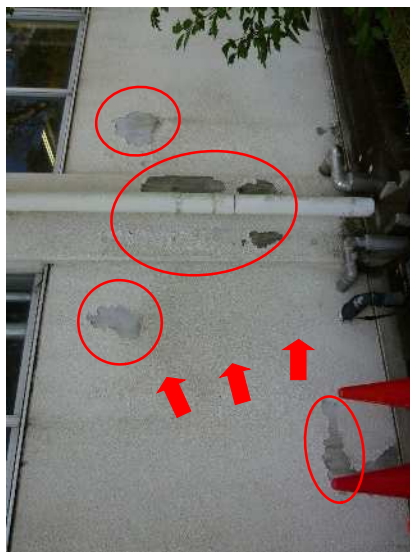
No. 1219
処理棟
外壁（東面）
（投入室廻り）

外壁にひび割れと塗装の剥がれが見られる。

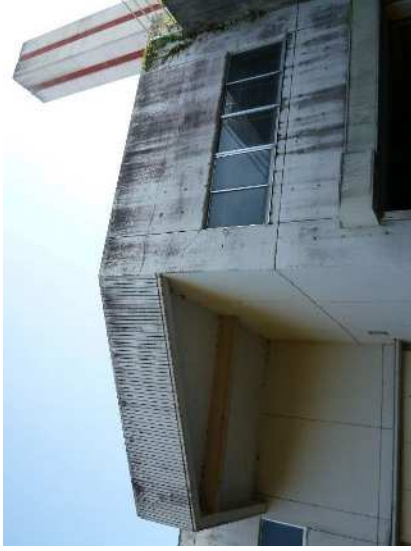
No. 1226
 処理棟
 外壁（北面）
 （ホッパ室上部廻り）

外壁面に全般的な汚れが見られる。

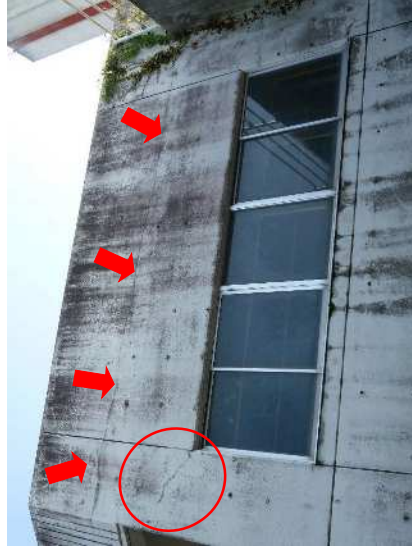
No. 1227
 処理棟
 外壁（北面）
 （ホッパ室上部廻り）

外壁面や柱にひび割れが見られる。

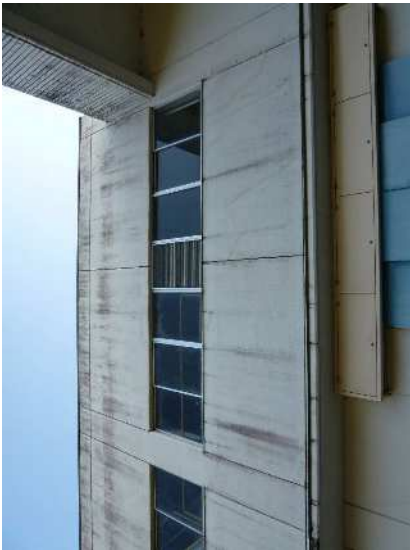
No. 1229
処理棟
外壁（北面）
（投入後室廻り）

外壁面に全般的な汚れ、ひび割れが見られる。

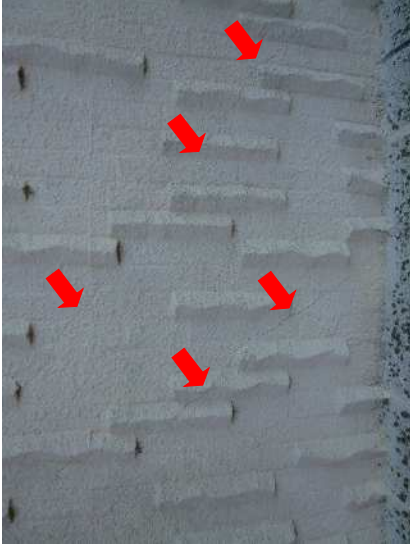
No. 1232
処理棟
外壁（北面）
（乾燥焼却室廻り）

外壁にひび割れが見られる。

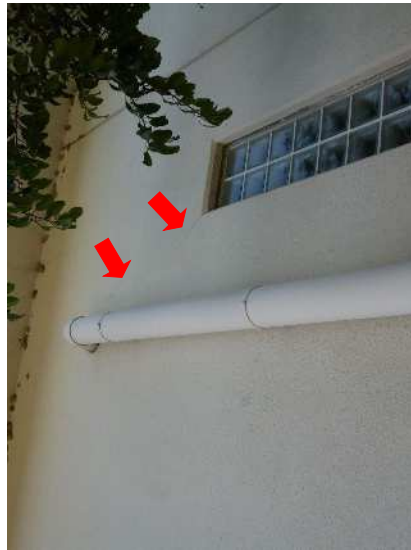
No. 1230
処理棟
外壁（北面）
（乾燥焼却室上部廻り）

外壁にひび割れが見られる。

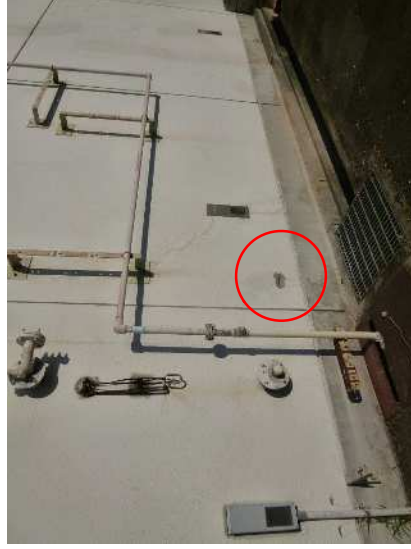
No. 1233
処理棟
外壁（西面）
（ファンルーム廻り）

外壁にひび割れが見られる。
（補修跡あり）
一部に躯体の剥がれと鉄筋の露出が見られる。

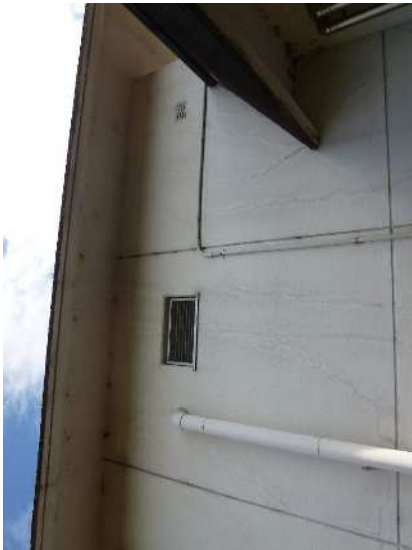
No. 1235
処理棟
外壁（西面）
（2階通路廻り）

外壁にひび割れが見られる。
（補修跡あり）

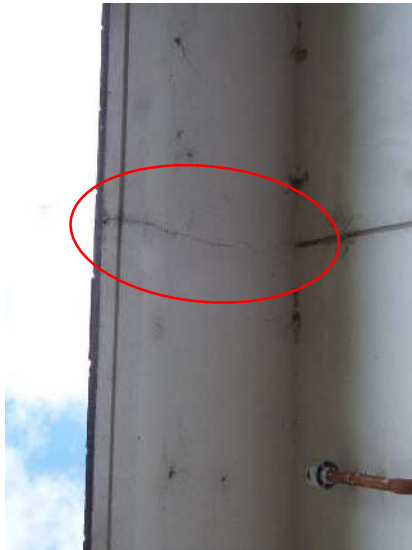
No. 1236
処理棟
外壁（西面）
屋根庇 軒先（2階通路廻り）

コンクリート躯体のひび割れ
が見られる。
（同上部の拡大）

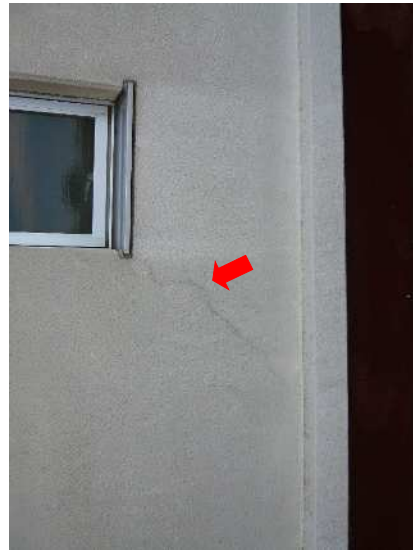
No. 1237
処理棟
外壁（西面）
（2階通路廻り）

外壁にひび割れが見られる。

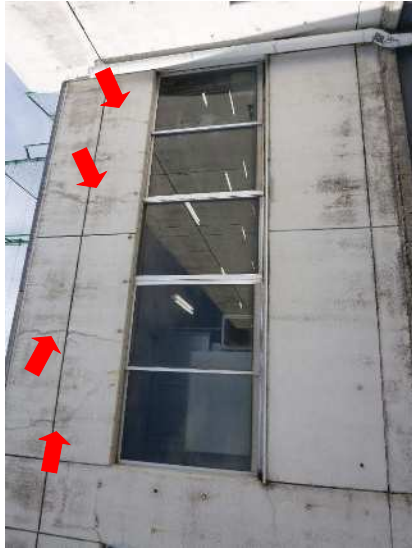
No. 1239
処理棟
外壁2階（東面）
（処理室）

外壁にひび割れが見られる。

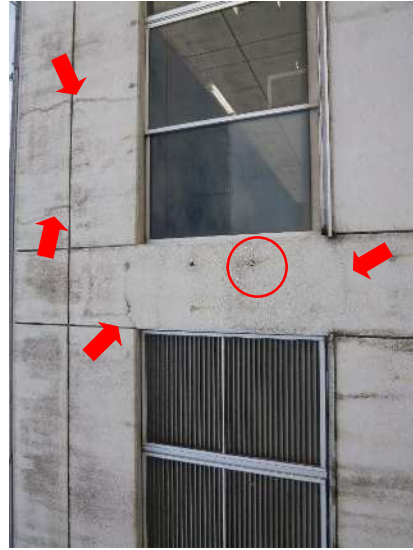
No. 1240
処理棟
外壁2階（東面）
（処理室）

外壁及びび柱にひび割れが見ら
れる。
各所でセパバ穴からの錆び計が
見られる。

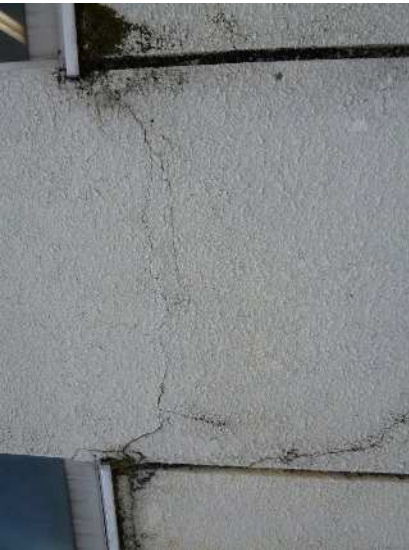
No. 1241
処理棟
外壁 2 階 (東面)
(処理室)

柱にひび割れが見られる。
(腰壁による短柱部分と考
えられる)

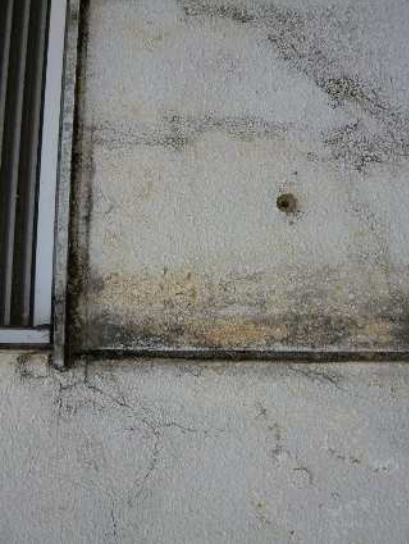
No. 1244
処理棟
外壁 2 階 (東面)
(処理室)

外壁及び柱にひび割れ、塗装面
の劣化が見られる。

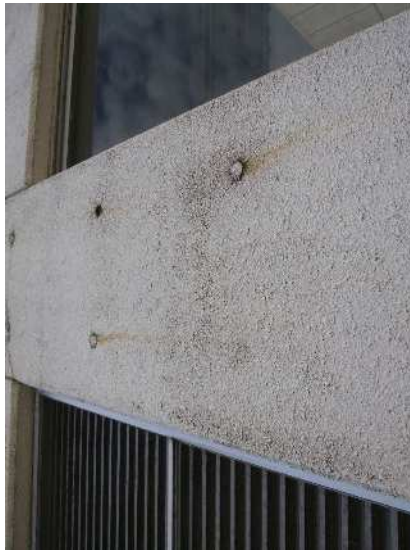
No. 1242
処理棟
外壁 2 階 (東面)
(処理室)

セパ穴からの錆び汁が見られ
る。(穴埋めモルタルが浮いて
いる)

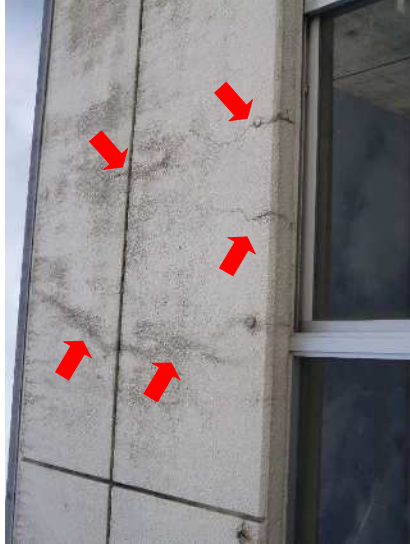
No. 1245
処理棟
外壁 2 階 (東面)
(処理室)

外壁の窓廻りでひび割れが見
られる。

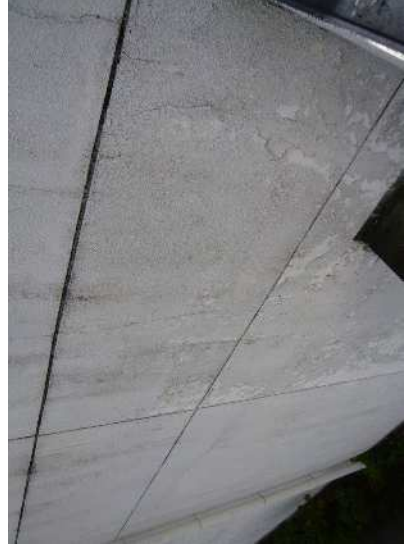
No. 1246
処理棟
外壁 2 階 (東面)
(処理室)

外壁の広範囲でひび割れが見
られる。

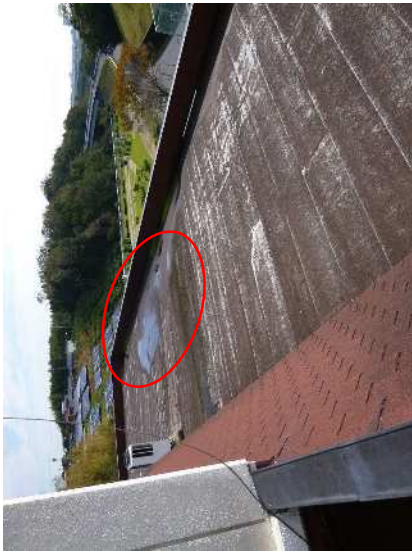
No. 1247
管理棟
屋上

陸屋根の現況全景
防水層の全般的な劣化と一部
に雨水による水溜まりが見ら
れる。

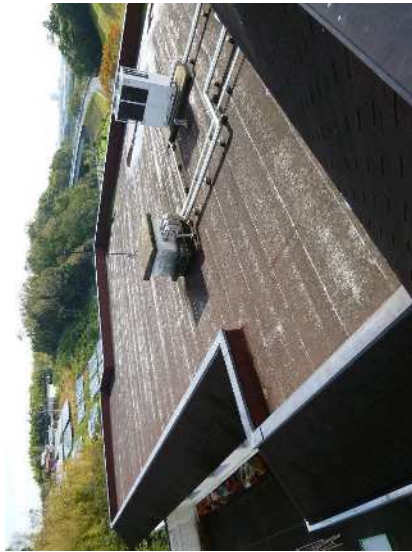
No. 1248
管理棟
屋上

陸屋根の現況全景
防水層の全般的な劣化が見ら
れる。

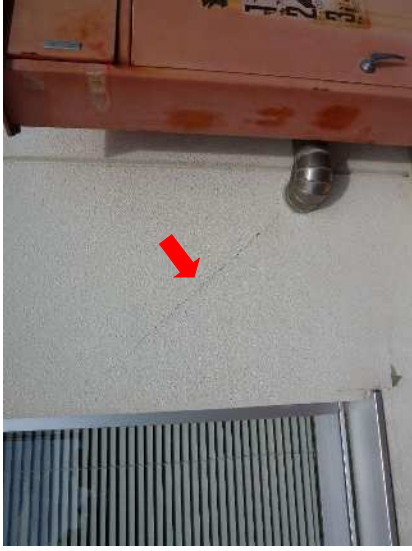
No. 1250
管理棟
外壁面 (南側)

外壁にひび割れが見られる。

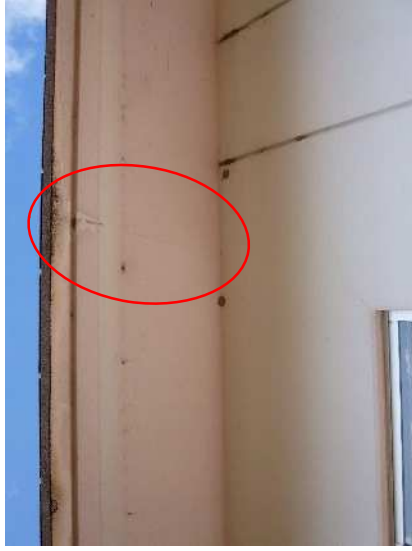
No. 1251
管理棟
外壁面 (南側)

屋根庇の軒先廻りでコンクリ
ート躯体のひび割れが見られ
る。

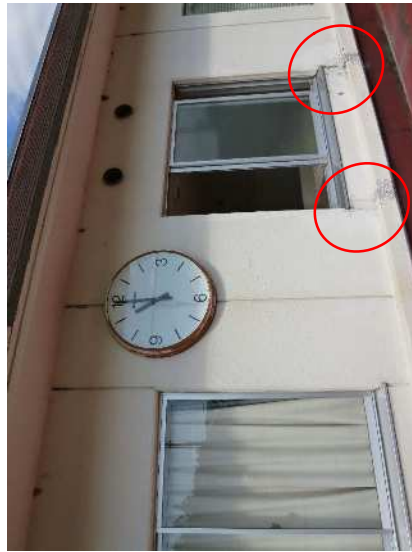
No. 1254
管理棟
外壁面 (南側)

窓廻りの腰壁にひび割れと塗装の剥がれが見られる。

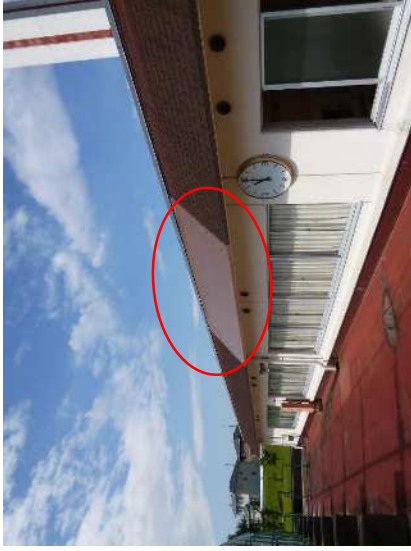
No. 1256
管理棟
屋根庇仕上げ面
(南側)

屋根葺き材の劣化や補修跡が見られる。(テニスコート沿いの屋外通路に面する)

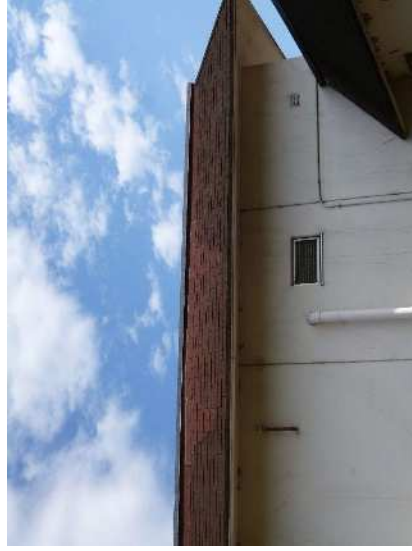
No. 1257
管理棟
屋根庇仕上げ面
(西側)

屋根葺き材の全般的な劣化が見られる。

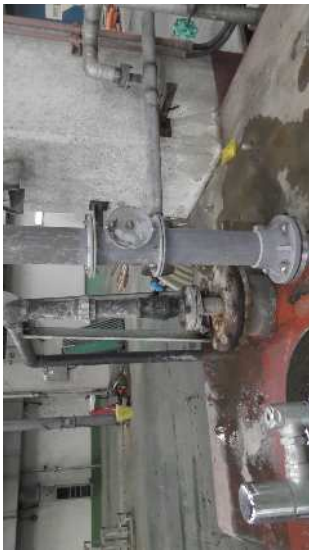
No. 2001
受入貯留設備
し尿用投入口

上部配管のフランジ部に腐食が見られるため補修が必要。

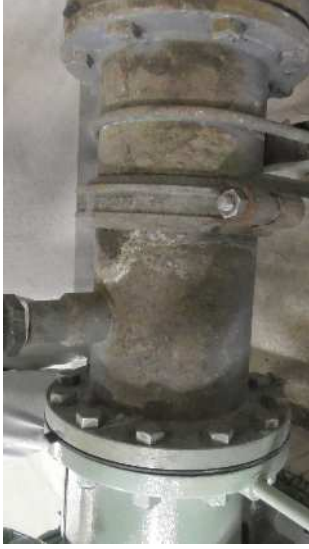
No. 2004

受入貯留設備
し尿破砕ポンプ (No.1)

フランジ部に腐食が見られるため点検が必要。

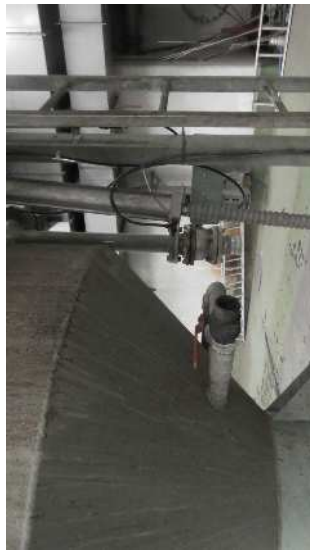
No. 2002
受入貯留設備
沈砂タンク

フランジ部に発錆が見られるため点検が必要。

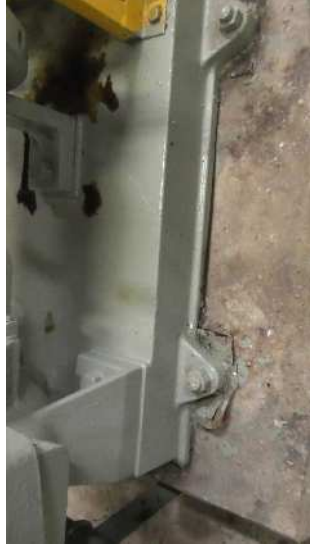
No. 2005

受入貯留設備
し尿破砕ポンプ (No.2)

ライナー部分が腐食しているため補修が必要。

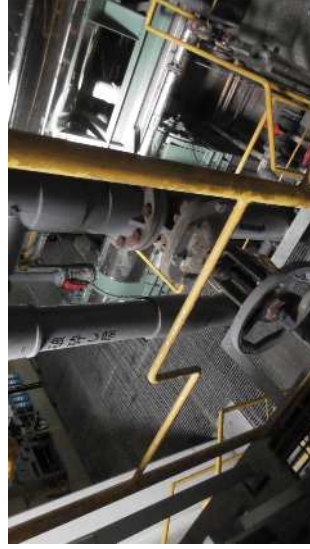
No. 2006

受入貯留設備
し尿用細目スクリーン

フランジ部に腐食が見られるため観察が必要。

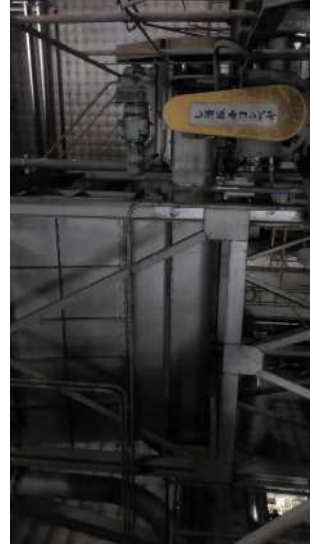
No. 2012
受入貯留設備
し渣ホツバ
ボルト、ナット、歩廊及び手す
りに発錆が見られるため点検
が必要。

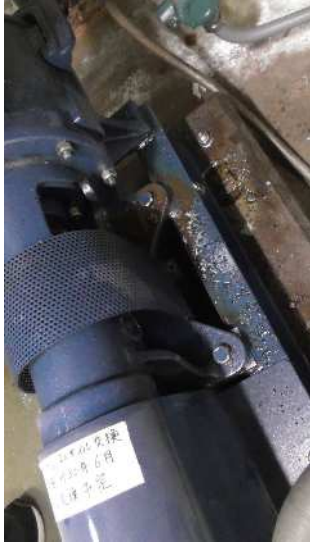
No. 2016

受入貯留設備
浄化槽汚泥攪拌ポンプ

液漏れが見られるため点検が
必要。

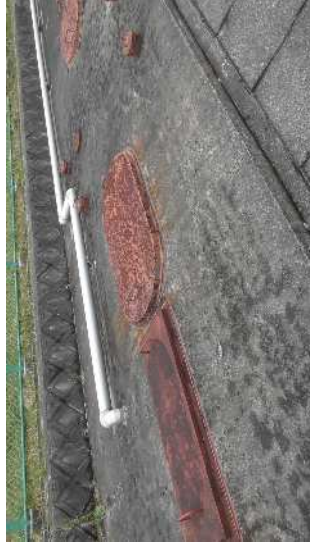
No. 2017

標準脱窒素処理設備
メタノールタンク

蓋に腐食が見られるため観察
が必要。

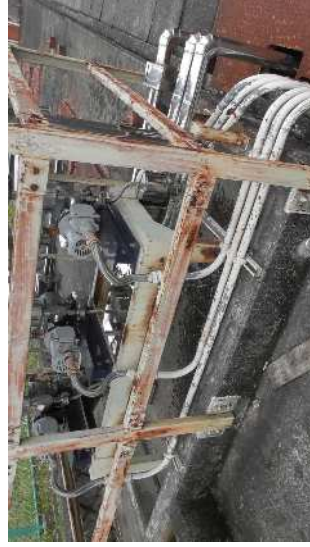
No. 2018

標準脱窒素処理設備
メタノールポンプ

架台に腐食が見られるため補
修が必要。

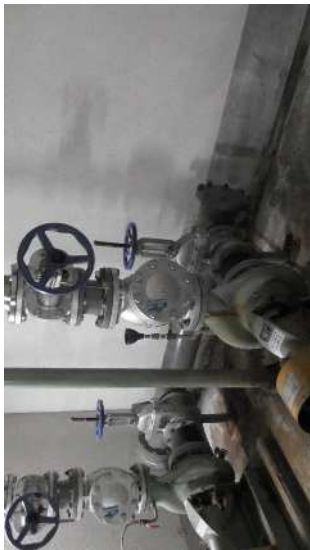
No. 2025
高度処理設備
逆洗ポンプ

圧力計がないため、改善が必要。(No.1)

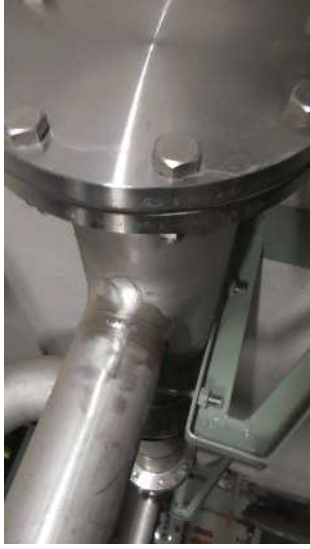
No. 2028

高度処理設備
活性炭原水ポンプ

配管にクラックが見られるため補修が必要。

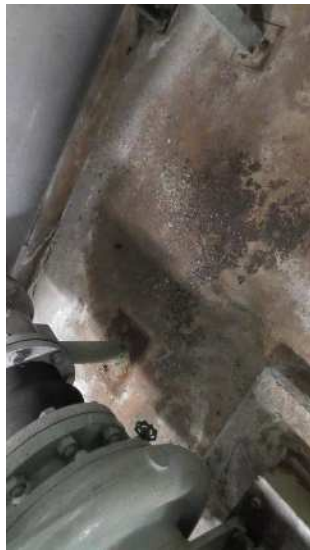
No. 2026
高度処理設備
逆洗ポンプ

本体及びサポート台に腐食が見られるため補修が必要。

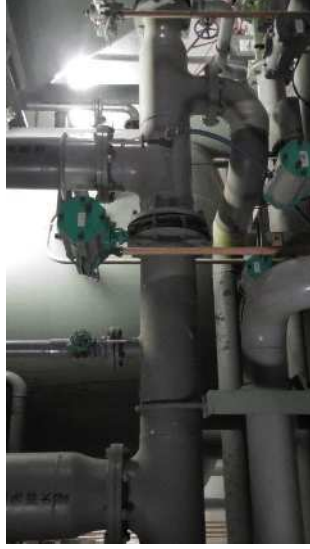
No. 2029

高度処理設備
活性炭吸着塔

配管に腐食が見られるため補修が必要。

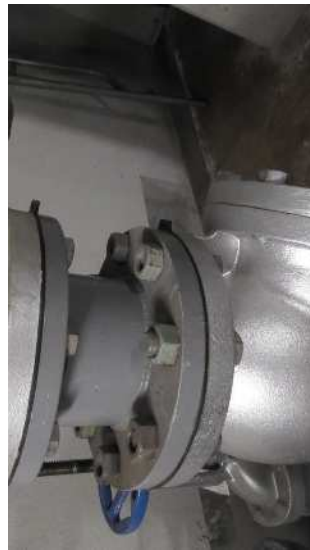
No. 2027
高度処理設備
逆洗ポンプ

ボルトとナットが短いため交換が必要。(No.2)

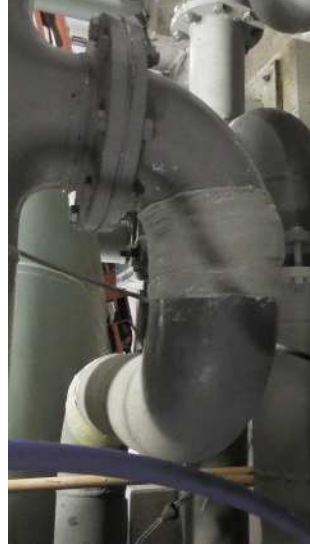
No. 2030

高度処理設備
活性炭吸着塔

配管に腐食が見られるため補修が必要。

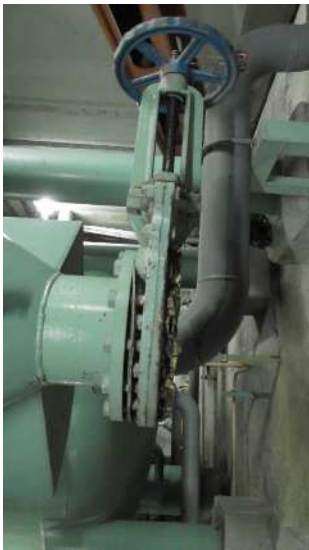
No. 2031
高度処理設備
廃炭ホツパ

ダンパー部に腐食が見られる
ため点検が必要。

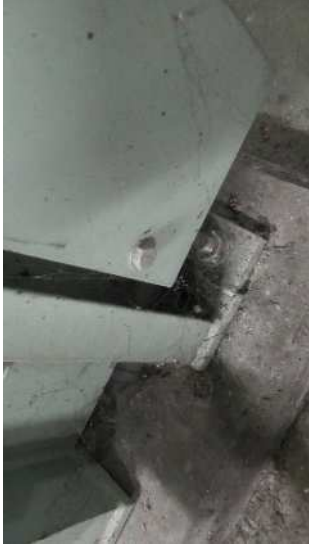
No. 2034
汚泥処理設備
給泥ポンプ (No.2)

ライナー部に腐食が見られる
ため補修が必要。

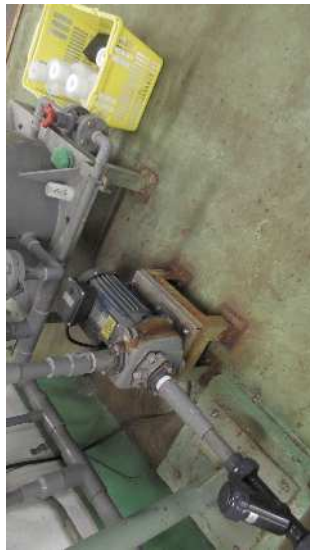
No. 2032
高度処理設備
サンプリングポンプ

本体及び架台に腐食が見られ
るため観察が必要。

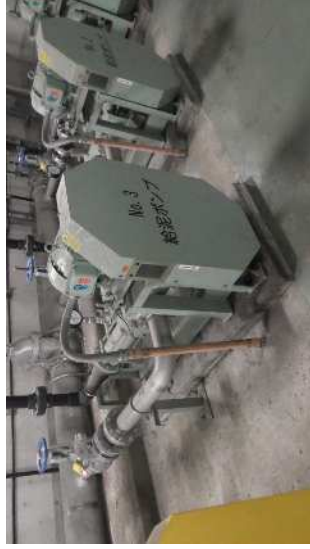
No. 2035
汚泥処理設備
給泥ポンプ (No.3)

ライナー部に腐食が見られる
ため補修が必要。

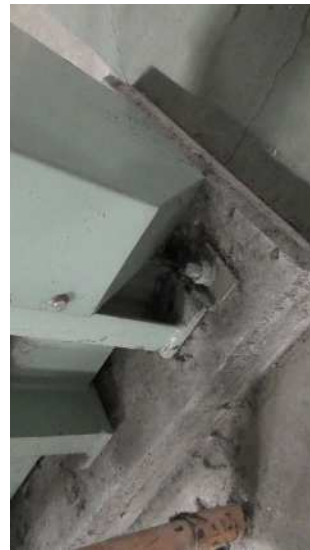
No. 2033
汚泥処理設備
給泥ポンプ (No.1)

ライナー部に腐食が見られる
ため補修が必要。

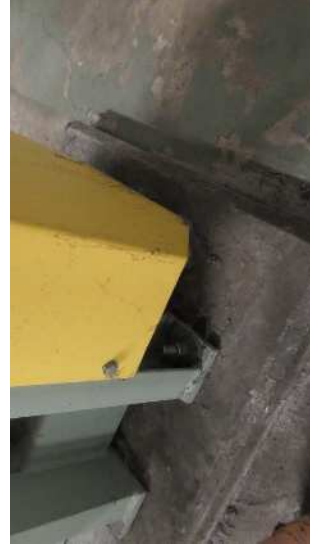
No. 2036
汚泥処理設備
給泥ポンプ (No.4)

ライナー部に腐食が見られる
ため補修が必要。

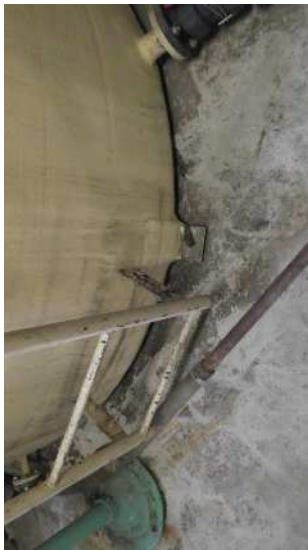
No. 2037

汚泥処理設備

カチオン凝集剤原液タンク

梯子取り付け部に発錆が見られるため点検が必要。

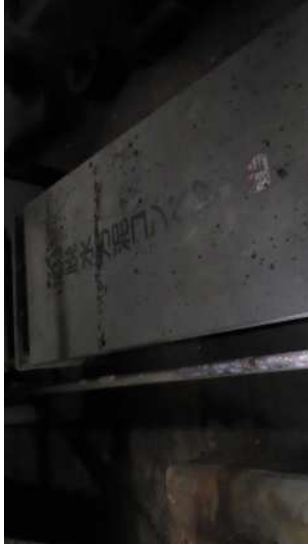
No. 2040

汚泥処理設備

第3脱水汚泥コンベンヤ

チェーンの伸びが著しく、異音が生ずるため、改善が必要。

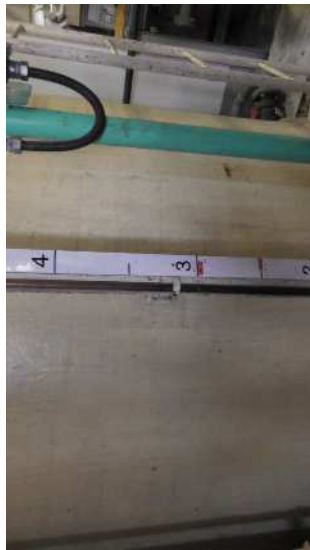
No. 2041

汚泥処理設備

し渣振分コンベンヤ

本体に発錆が見られるため点検が必要。

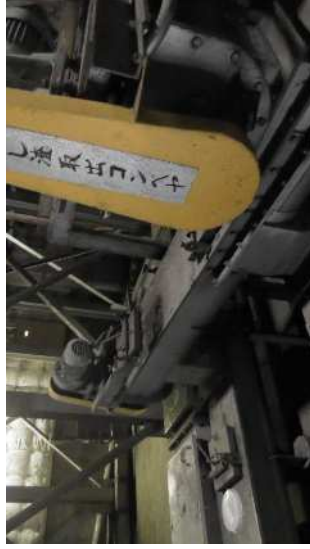
No. 2039

汚泥処理設備

第1脱水汚泥コンベンヤ

チェーンの伸びが著しく、異音が生ずるため、改善が必要。

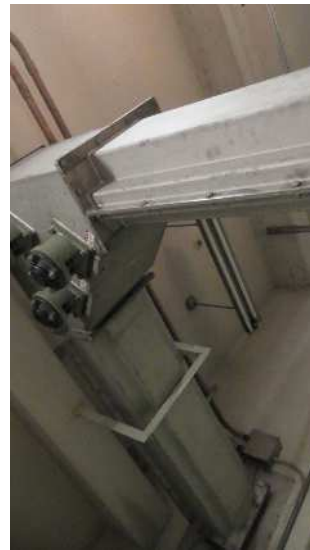
No. 2042

汚泥処理設備

し渣取出コンベンヤ

本体に発錆が見られるため点検が必要。

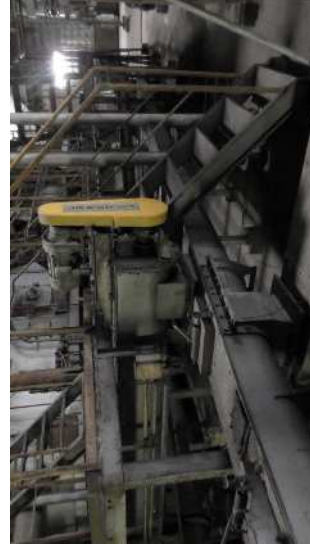
No. 2043

汚泥処理設備
第4乾燥汚泥コンベヤ

本体に発錆が見られるため点検が必要。

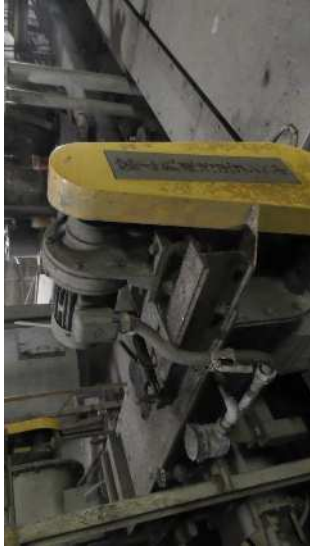
No. 2044

汚泥処理設備
第5乾燥汚泥コンベヤ

本体に発錆が見られるため点検が必要。

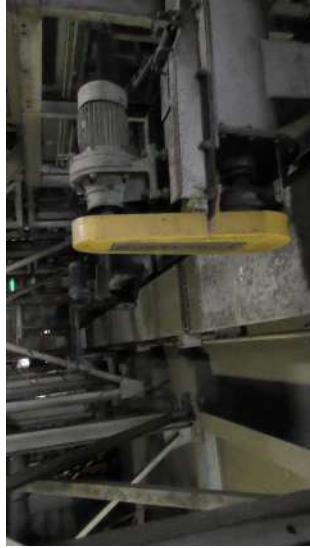
No. 2045

汚泥処理設備
脱水汚泥ホツバ

取り出し口に発錆が見られるため点検が必要。

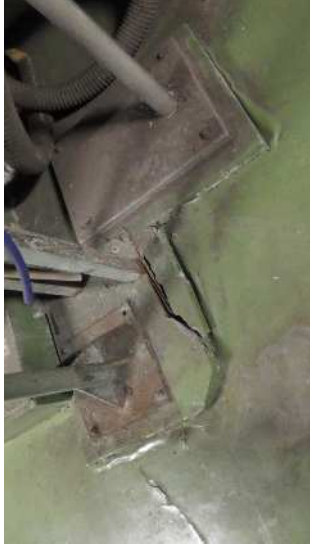
No. 2047

脱臭設備
酸循環ポンプ

サポートに腐食が見られるため補修が必要。

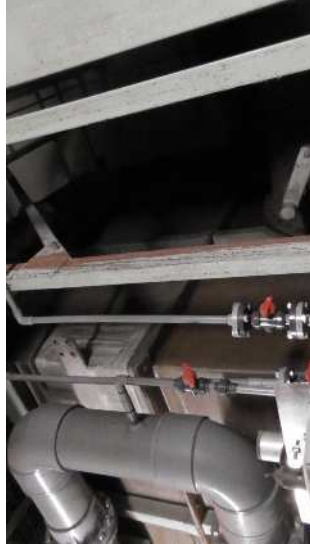
No. 2048

脱臭設備
酸循環ポンプ

架台に腐食が見られるため補修が必要。

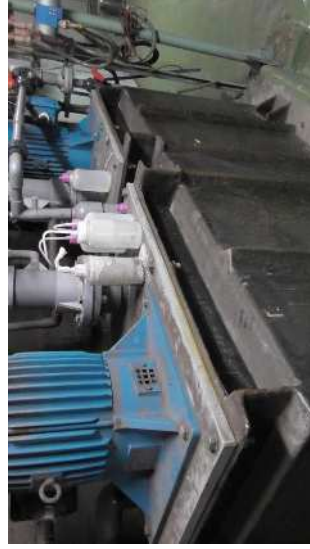
No. 2049
脱臭設備
アルカリ循環ポンプ

架台に腐食が見られるため補修が必要。

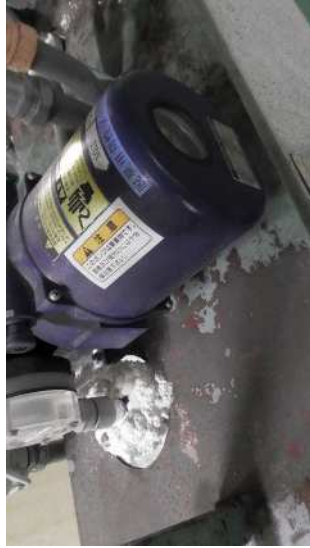
No. 2053
放流・その他設備
希釈水ポンプ (No.2)

フランジ部に発錆が見られるため点検が必要。

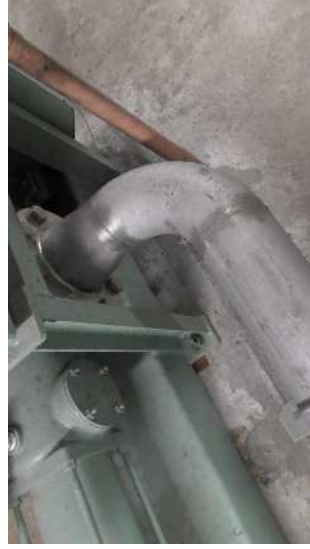
No. 2055
放流・その他設備
雑排水ポンプ (No.3)

ライナーに腐食が見られるため補修が必要。

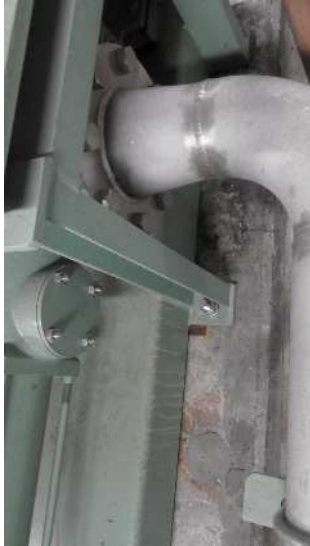
No. 2058
放流・その他設備
消火ポンプ

配管に破損が見られるため補修が必要。

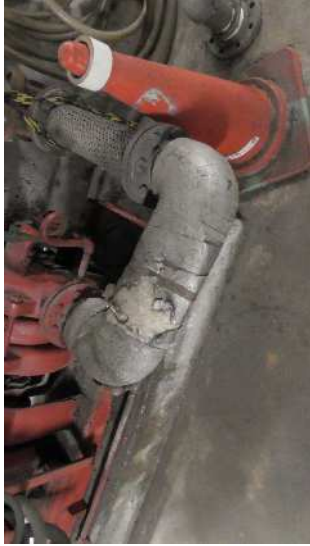
No. 2056
放流・その他設備
井水加圧ポンプ

溶接個所に液漏れ跡があるため、観察が必要。

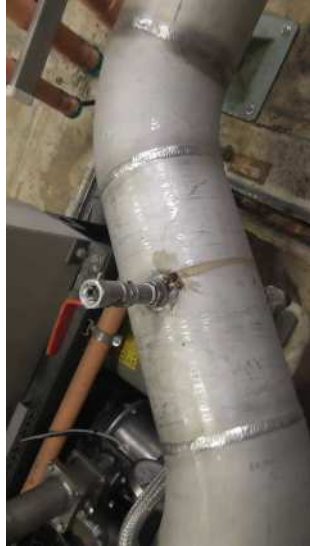
No. 2059
放流・その他設備
消火ポンプ

本体に腐食が見られるため補修が必要。

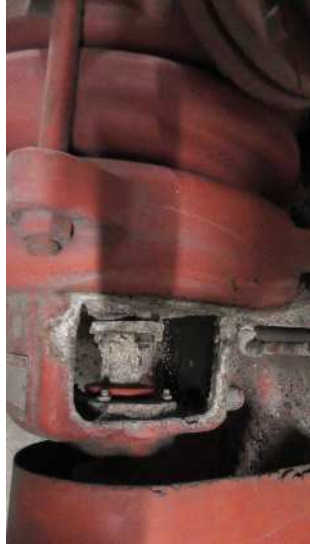
No. 2057
放流・その他設備
井水加圧ポンプ

ボルト及びナットに腐食が見られるため補修が必要。

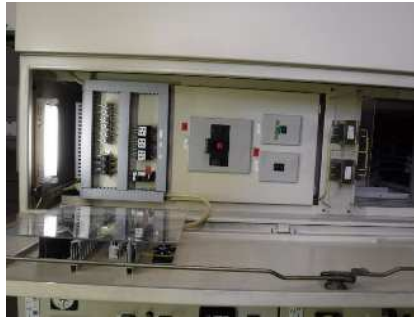
No. 3003
電気室
動力主幹盤 (2) 左

内部機器の耐用年数を考慮し作動確認の実施が必要。遮断機更新の検討が必要。

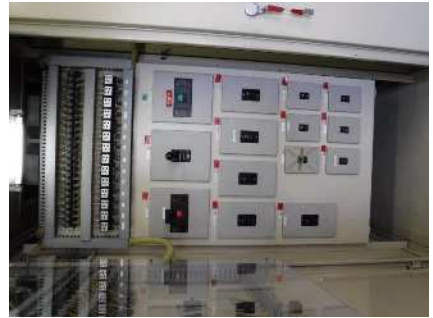
No. 3004
電気室
動力主幹盤 (2) 右

内部機器の耐用年数を考慮し作動確認の実施が必要。遮断機更新の検討が必要。
