# 鈴 鹿 市 ク リ ー ン セ ン タ ー

## 精密機能検査報告書

令和4年3月

中日本建設コンサルタント株式会社

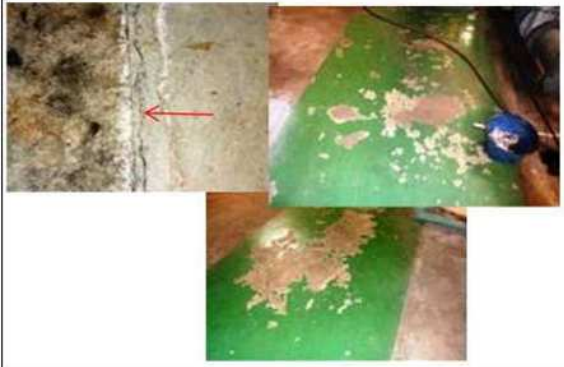
37	【内部1F】管廊

設備名称		損傷等の状況	所見	写真No.
【内部1F】	投入前室	床、部分的にクラック複数 床排水溝、枯葉他多面	要補修 要清掃	
		⑤通り④～⑩間、④通り⑤～⑦間、壁、大きなクラック及び漏水・漏水跡多数	要補修	21
		⑦通り④～⑩間、壁、クラック複数 ⑩通り⑤～⑦間、壁、大きなクラック及び漏液多数	要補修	22
		天井、クラック及び漏水跡、多数箇所	要補修	23
	投入前室	ルーフファン周り天井、漏水 ルーフファン取付鋼材、腐食	要補修	24
		自動ドアチェーンカバー、塗装剥離。腐食	要補修	
		外部に面する片開きSD、塗装剥がれ	要塗装	
	投入室	床、全体的にクラック多数 一部脱臭ダクト貫通周り、コンクリート腐食	要補修	25・26
		⑦通り⑧～⑩間、⑩通り⑧付近、⑩通り⑦～⑪間、壁、クラック多数 ⑩通り⑧～⑩間、シャッター、部分的に腐食	要補修	27・28
		④通り⑦～⑪間、壁、クラック及び漏水・漏水跡多数	要補修	29
		⑧通り⑩～⑪間、壁点検口、腐食	要補修	30
		⑦～⑧-⑧～⑩間、天井、クラック多数	要補修	
		⑩～⑪-⑧～⑩間、天井、クラック複数	要補修	31
		除砂室入口、床、グレーチング、腐食著しい。 除砂室内、壁、クラック	高更新 要補修	32
		全てのSD、部分的に錆 自動ドアチェーンカバー、塗装剥がれ、腐食	要補修	33
	投入後室	床、部分的にクラック	要補修	
		壁、全周的にクラック多数（外部に面する壁、漏水跡複数）	要補修	34・35
		天井、排気設備、腐食著しく進み、2箇所一部腐食、1箇所全腐食落下	要更新	36
		⑩通り④～⑩間、⑧付近、天井貫通配管、漏水 ⑩通り⑩付近、天井クラック及び漏水跡	要補修	
	管廊	床、クラック多数。塗り床塗装剥離多数、一部多面剥離	要補修 要塗装	37
		床、循環ポンプ周り、シーピング液飛散	要清掃	38
		床排水溝、活性炭吸着塔周り、塗装剥がれ及び廃炭沈殿	要塗装 要清掃	39
		壁、全周にわたり一般壁及び土圧壁はクラック及び漏水跡	要補修	40～42
		④階段内、壁、クラック及び漏水跡・漏液複数	要補修	43

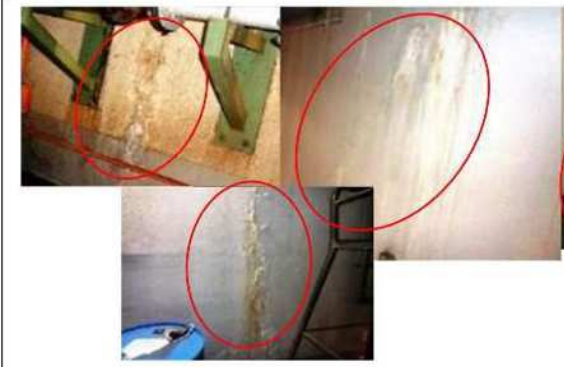
42	【内部1F】管廊	 
		<p>壁、全周にわたり一般壁及び土圧壁、クラック及び漏水跡。 水槽壁はクラック及び漏液、非常に多数。</p>			<p>壁、全周にわたり一般壁及び土圧壁、クラック及び漏水跡。 水槽壁はクラック及び漏液、非常に多数。</p>

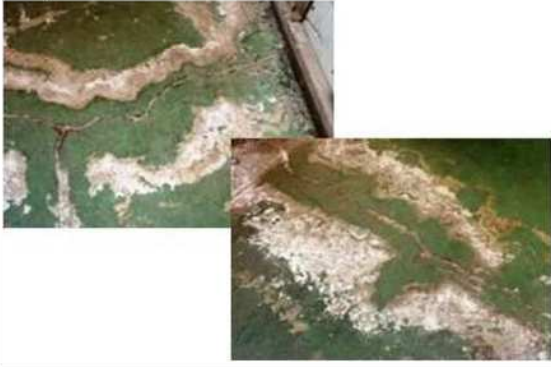
循環ポンプ周り壁、汚れ複数	要塗装	44
		④～⑤-⑩～⑩間、天井、クラック及び汚れ ⑧～⑨-⑩～⑩間、天井、クラック多数	要補修	
	ブロー室	床、クラック多数。塗り床塗装剥離箇所、点在一部集中	要補修 要塗装	45
床、臭気物質と思われる堆積物多面		要清掃	46

46	【内部1F】 ブロワー室	 
床、クラック多数。塗り床塗装剥離箇所、点在。一部集中。		床、臭気物質と思われる堆積物多面。			
47	【内部1F】 ブロワー室

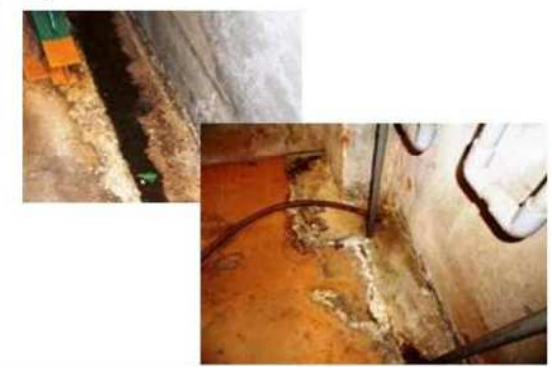
設備名称		損傷等の状況	所見	写真No.
【内部1F】	ブロー室	床、排水溝、臭気関係の沈殿物多量・多長 コンクリート腐食	要清掃 要補修	47
		⑬通り⑯～⑰間、⑱通り⑳～㉑間、壁、クラック 及び漏水跡複数	要補修	48
		⑳通り㉒付近他、壁、クラック及び漏液	要補修	49
		壁、グラスウール、部分的に汚れ	要補修	50
	第2ポンプ室	攪拌ブロー周り天井、グラスウール面、漏水跡	要補修	
		床、クラック及び塗床塗装剥離多面 枯葉他堆積多面	要補修 要塗装 要清掃	
		壁、全面的にクラック及び漏水跡・漏液多数	要補修	51
		壁、雑排水ポンプ吸込配管貫通部、漏液（室内、 他2箇所）	要補修	52
	ホッパー室	天井、クラック及び漏水跡、複数	要補修	
		床、クラック多数	要補修	
		⑬通り⑰～⑱間、⑲～㉑通り㉒～㉓間、壁、ク ラック及び漏水・漏液跡複数	要補修	
	発電機室	⑬通り周り⑰～⑱間、天井、漏水跡	要補修	
		⑭通り⑱～㉑間、壁、一部クラック及び漏水跡 グラスウール、漏水跡	要補修	53
【内部2F】	処理室	床、クラック多数 消泡剤タンク前面、床、汚泥汚れ	要補修 要清掃	
		床、塗り床塗装、部分的剥離多数	要塗装	
		曝気槽用、集臭ダクトボックス周り床、コンク リート腐食	要補修	54
		薬品防液堤内、苛性ソーダ漏液結晶物多量堆積、 危険	要清掃	55・56
		薬品防液堤、立上り部、クラック多数 一部薬品結晶物附着。	要補修 要清掃	57
		⑬通り⑱～㉑間、クラック及び漏水跡複数 ⑬通り⑰～⑱間、⑲通り㉒～㉓間、壁、クラック 複数	要補修	58
		⑬通り⑰～⑱間、壁、全面的にクラック及び漏水 跡	要補修	
		⑬通り⑰～⑱間、⑲通り⑰～㉑間、壁、クラック 及び漏水、多面	要補修	59・60 61・62
		⑬通り⑱～㉑間、壁、配管貫通部、漏液跡	要補修	56～ 60
		⑬通り⑲～㉑間、シャッター、腐食進む 穴あき点在	要更新	63
		⑰～㉑～㉒～㉓間、⑲～㉑～㉒間、㉑～㉒～ ㉓間、天井、クラック	要補修	
		室内、処理室他給気ファン吹出口先、天井汚れ （5箇所）	要塗装

床、排水溝、臭気関係の沈殿物多量・多長。コンクリート腐食。		㊦通り㊨～㊩間、壁、クラック及び漏水跡複数。 ㊭通り㊣付近他、壁、クラック及び漏液。

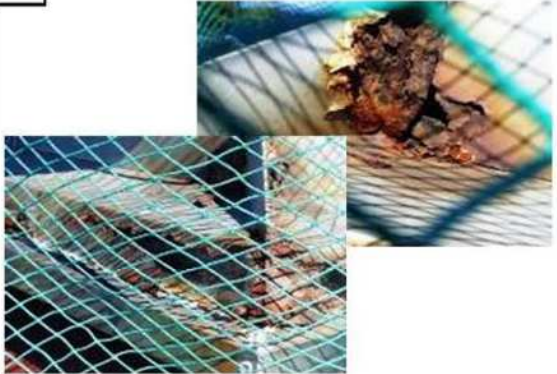
<p>85 【屋上】3F屋上（乾燥焼却吹抜部）</p>

<p>⑫～⑰-⑩～⑪間、ルーフファン、腐食進む、一部穴明。（2箇所）</p>	<p>シート防水、部分的に捲れ。</p>
<p>87 【屋上】3F屋上（硝化・高架水槽）</p>

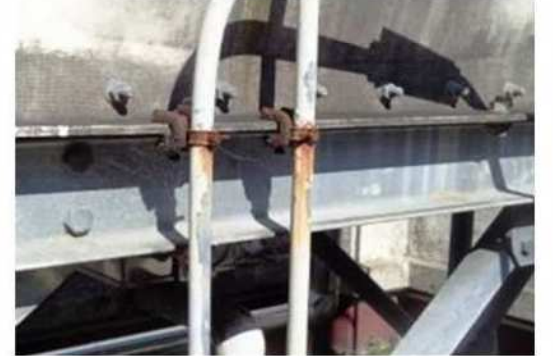
<p>88 【屋上】3F屋上（消化・高架水槽）</p>

<p>消火水槽・高架水槽とも、配管腐食。</p>	<p>電気配管、腐食。</p>
<p>89 【屋上】3F屋上（消化・高架水槽）</p>

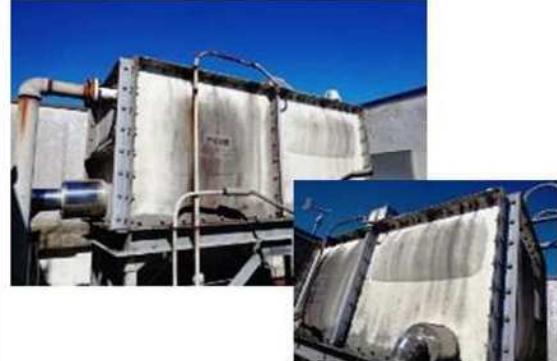
<p>高架水槽本体（FRP）、耐候劣化。</p>	<p>マンホール周り初期腐食。 蓋部鋼材腐食。</p>

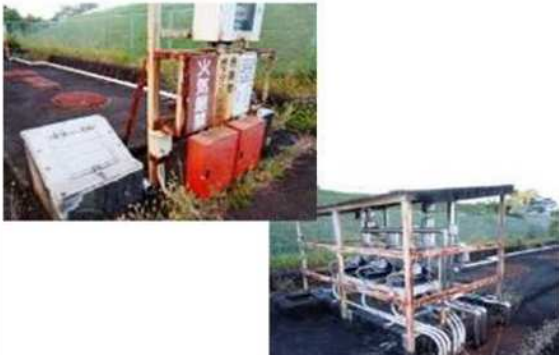
<p>110 曝気用苛性ソーダポンプ</p>  
<p>軸封部漏液著しい。</p>	<p>ポンプヘッド漏液結晶。</p>
<p>111 メタノールタンク・ポンプ</p>

<p>蓋腐食。 危険物看板類、腐食進む。 架台・鋼材腐食。</p>	<p>フランジ部漏液跡。</p>
<p>113 硫酸バンドポンプ2号機</p>

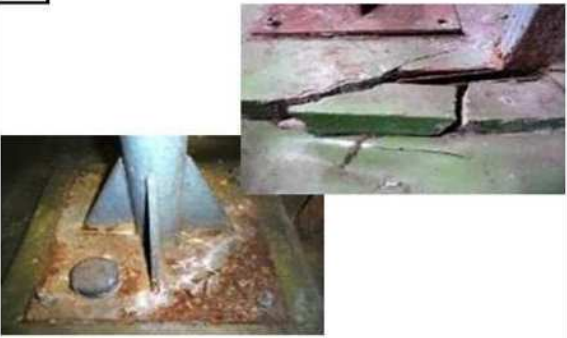
<p>133 【脱臭室】酸・アルカリ洗浄塔pH計</p>

<p>pH計スターション脚部腐食。 基礎破損。</p>	<p>腐食補修跡。</p>
<p>135 【前処理脱水機室】し尿・浄化槽汚泥用細</p>

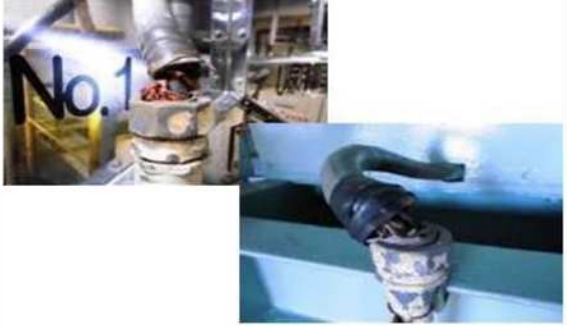
<p>電気配線不良。</p>	<p>電気配線不良。</p>
<p>137 【外部】メタノール配管周り</p>  	<p>138 【ブロワ室】曝気ブローワー周り</p>

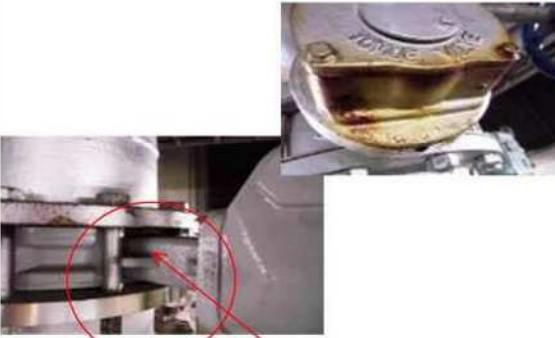
<p>電気配管腐食。</p>	<p>No.2曝気ブローワダンパ部油漏れ。 No.2・3曝気ブローワーフランジよりエア漏れ。</p>
